# 從事屋頂作業發生墜落致死災害

核備文號:114-1804053

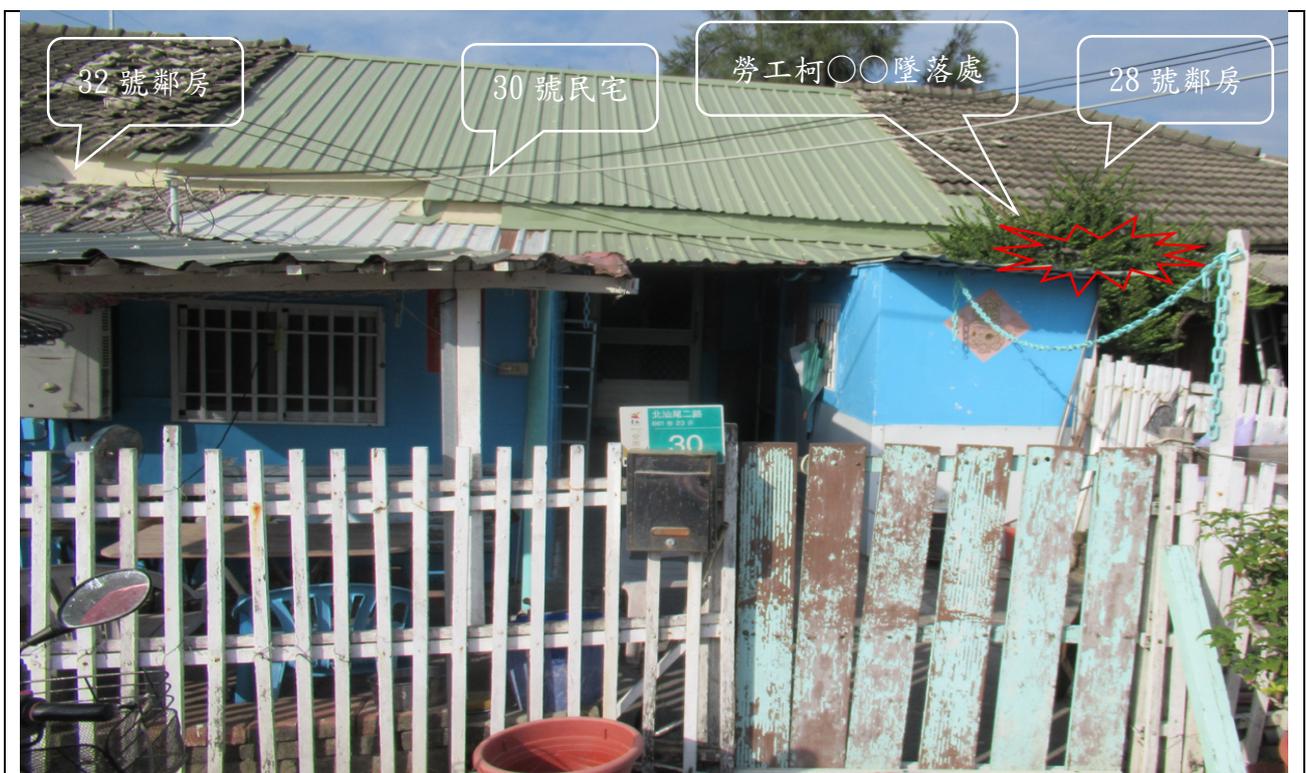
說明	照片 1：災害發生於臺南市安南區○○路○○巷○○弄○○號民宅東側鄰房屋頂（○○號）。
----	--
