# 從事施工查驗作業發生墜落被鋼筋刺傷災害

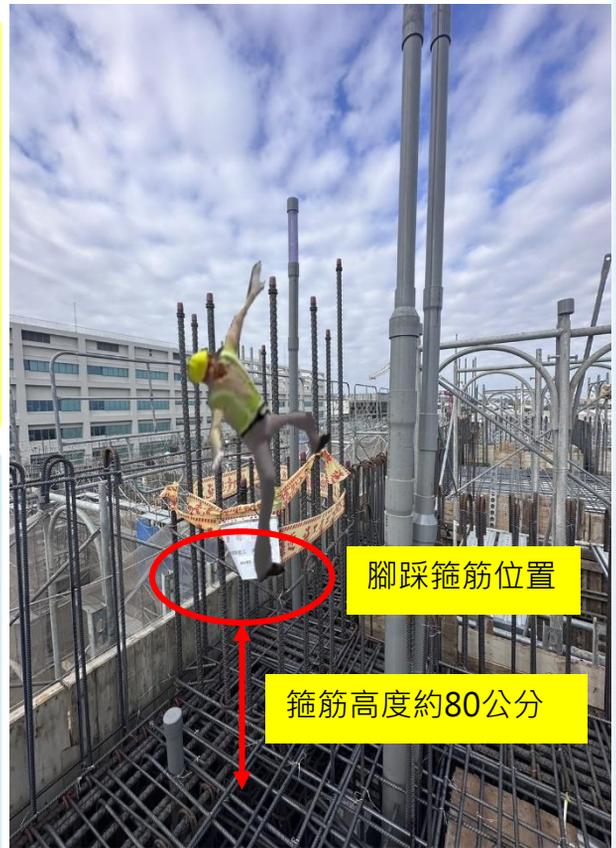
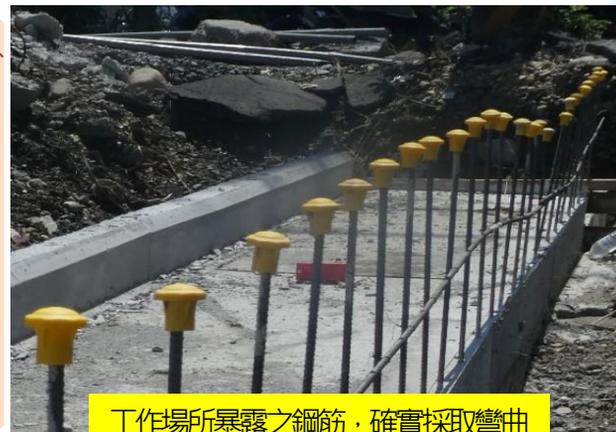
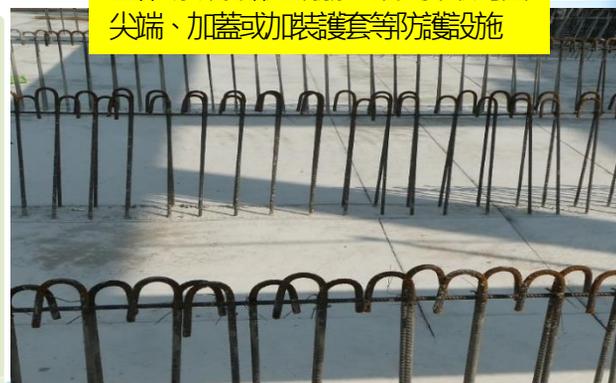
112年12月8日，勞工從事施工查驗要協助拍攝查驗照片時，腳踩在柱筋之箍筋上(高度約80公分)，因箍筋用鐵絲綁紮，無法乘載重量而向下傾斜，導致重心不穩發生墜落，遭下方鋼筋刺傷臀部及大腿內側，送醫治療。

1. 工作場所暴露之柱直立鋼筋，未採取彎曲尖端、加蓋或加裝護套等防護設施。
2. 勞工站在柱筋之箍筋上，未保持不致使勞工跌倒、滑倒、踩傷、滾落等之安全狀態。

1. 工作場所暴露之鋼筋，應採取彎曲尖端、加蓋或加裝護套等防護設施。(營造安全衛生設施標準第5條暨職業安全衛生法第6條第1項)
2. 雇主對於勞工工作場所之踩踏場所，應保持不致使勞工跌倒、滑倒、踩傷、滾落等之安全狀態。(職業安全衛生設施規則第21條暨職業安全衛生法第6條第1項)
