## 從事懸臂鑽床作業時發生被捲致死災害

核備文號：1061029757簽

三、媒介物：鑽床(152)(懸臂鑽床)

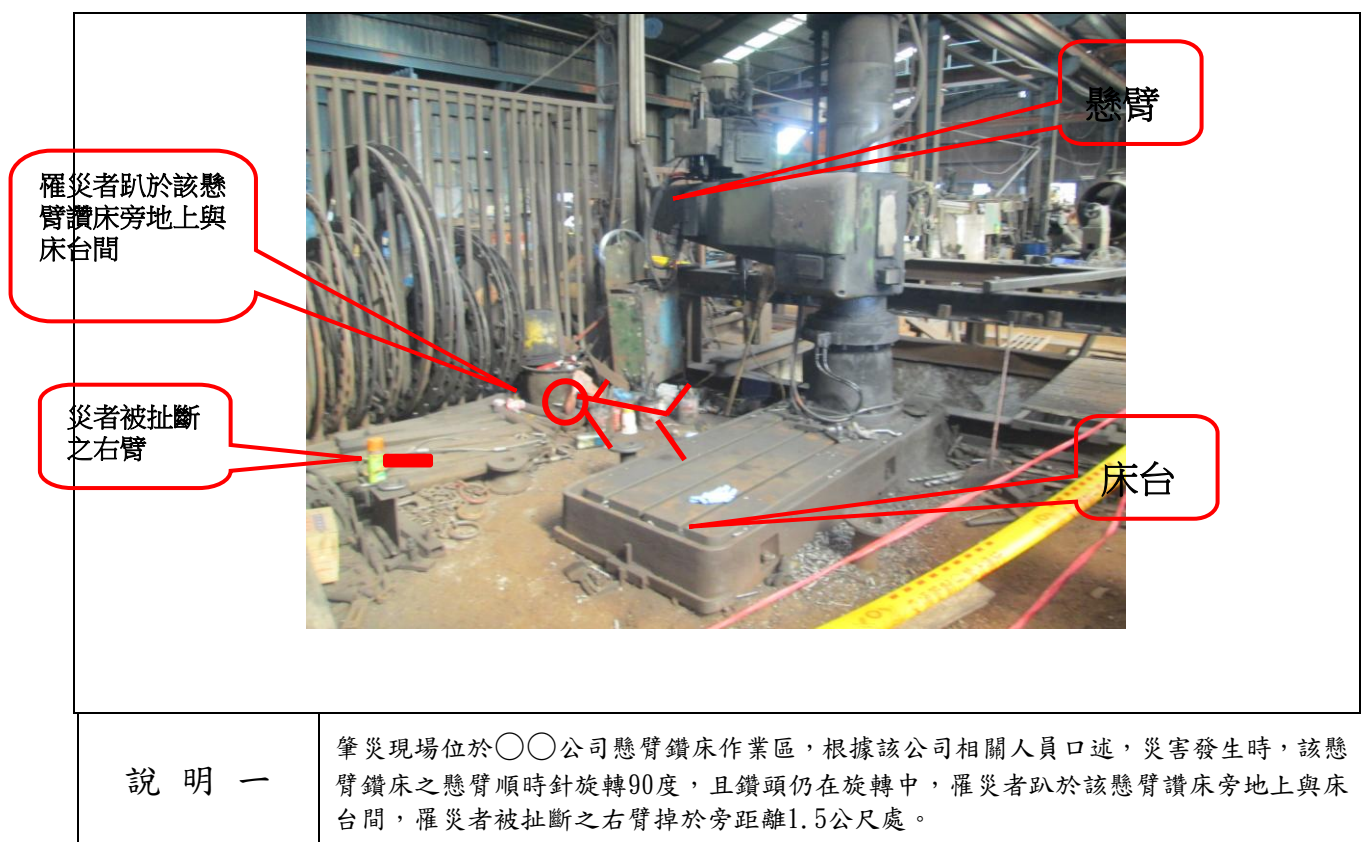
#### 八、現場示意圖或照片：

(二)本災害發生於民國106年7月3日13時15分許，當日8時許罹災者穿著長袖衣物及圍裙操作懸臂鑽床，從事自來水管管件鑽孔工作，至12時許已完成3個自來水管管件鑽孔工作，中午休息後，約13時許罹災者繼續第4個自來水管件(管套)鑽孔工作，發現者勞工山○距離肇災懸臂鑽床約5公尺處從事試水壓工作，約13時15分許勞工山○背對該懸臂鑽床，工作中有聽到異常聲音，轉身一看，發現罹災者被懸臂鑽床之鑽頭捲入，於是馬上通知廠長，廠長趕到時罹災者已趴於懸臂鑽床旁地上，當時罹災者右上臂被截斷，已無意識，此時鑽頭仍在旋轉中，廠長迅速將總電源切掉，並通知救護車將罹災者往送衛生福利部台南醫院新化分院救治，仍因傷重延至當日14時31分死亡。

災害當天罹災者穿戴圍裙及穿長袖衣服操作懸臂鑽床從事鑽孔工作，因未確實著用適當之衣帽，及調整加工位置時未停止懸臂鑽床之運轉且該懸臂鑽床未於適當位置設置緊急時能立即停止懸臂鑽床轉動之裝置，致罹災者圍裙及長袖衣服被懸臂鑽床之鑽頭捲入，頭部外傷併多處骨折肋骨骨折及氣胸死亡。

罹災者遭懸臂鑽床之鑽頭捲入傷重死亡。

1. 對於勞工操作或接近運轉中之懸臂鑽床，勞工之衣服有被捲入危險之虞時，未使勞工確實著用適當之衣帽。
2. 對於懸臂鑽床之調整加工位置，有導致危害勞工之虞者，未停止懸臂鑽床運轉。
3. 對於具有顯著危險之懸臂鑽床，未於適當位置設置緊急制動裝置，立即遮斷動力並與剎車系統連動，於緊急時能立即停止懸臂鑽床之轉動。

- (二) 雇主應依其事業單位之規模、性質，訂定職業安全衛生管理計畫，要求各級主管及負責指揮、監督之有關人員執行；勞工人數在三十人以下之事業單位，得以安全衛生管理執行紀錄或文件代替職業安全衛生管理計畫。（職業安全衛生管理辦法第12條之1暨職業安全衛生法第23條第1項）
- (三) 雇主對於勞工應依工作性質使其接受安全衛生在職教育訓練。（職業安全衛生教育訓練規則第17條第1項暨職業安全衛生法第32條第1項）
- (四) 雇主對於具有顯著危險之原動機或動力傳動裝置，應於適當位置設置緊急制動裝置，立即遮斷動力並與剎車系統連動，於緊急時能立即停止原動機或動力傳動裝置之轉動。（職業安全衛生設施規則第48條暨職業安全衛生法第6條第1項）
- (五) 雇主對於機械之掃除、上油、檢查、修理或調整有導致危害勞工之虞者，應停止相關機械運轉及送料。…。 （職業安全衛生設施規則第57條第1項暨職業安全衛生法第6條第1項）
- (六) 雇主對於勞工操作或接近運轉中之原動機、動力傳動裝置、動力滾捲裝置，或動力運轉之機械，勞工之頭髮或衣服有被捲入危險之虞時，應使勞工確實著用適當之衣帽。（職業安全衛生設施規則第279條暨職業安全衛生法第6條第1項）
