從事屋頂作業發生墜落死亡災害

核備文號：1111055846

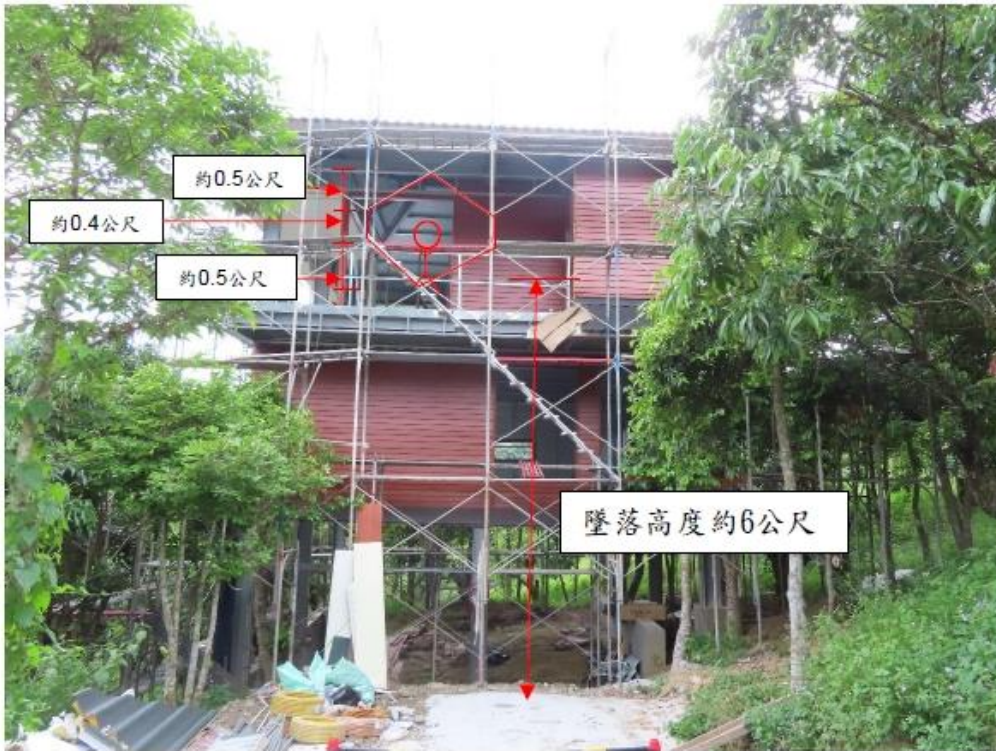
(二) 8時許，負責人張罹災者及勞工陳00、林00和阿財等4人，到台中市00區00段00段1-0000地號之「陳00小木屋新建工程」，從事屋頂烤漆浪板安裝作業，陳00、林00與阿財進行屋頂收尾工作，張罹災者沒有上到屋頂工作，於現場指揮勞工作業，約17時陳00站於2樓室內樓板，見到張罹災者由施工架上下設備(階梯)上到第4層施工架上通知大家可以下班休息了，當張罹災者講完之後，準備要從施工架上下設備往下走的時候，重心不穩從第4層施工架上下設備外側開口墜落至地面

(一)直接原因：張罹災者自距地面高度約6公尺之第4層施工架上下設備開口墜落至地面，造成頭胸部鈍挫傷，致多重器官損傷死亡。

- 1、 高度2公尺以上施工架於上下設備(階梯)開口部分未設置護欄等防護設備。
- 2、 進入營造工地作業場所未正確戴用安全帽。

災害模擬示意圖

(二) 雇主對於高度二公尺以上之...、開口部分、階梯、...等場所作業，勞工有遭受墜落危險之虞者，應於該處設置護欄、護蓋或安全網等防護設備。（營造安全衛生設施標準第19條第1項暨職業安全衛生法第6條第1項）

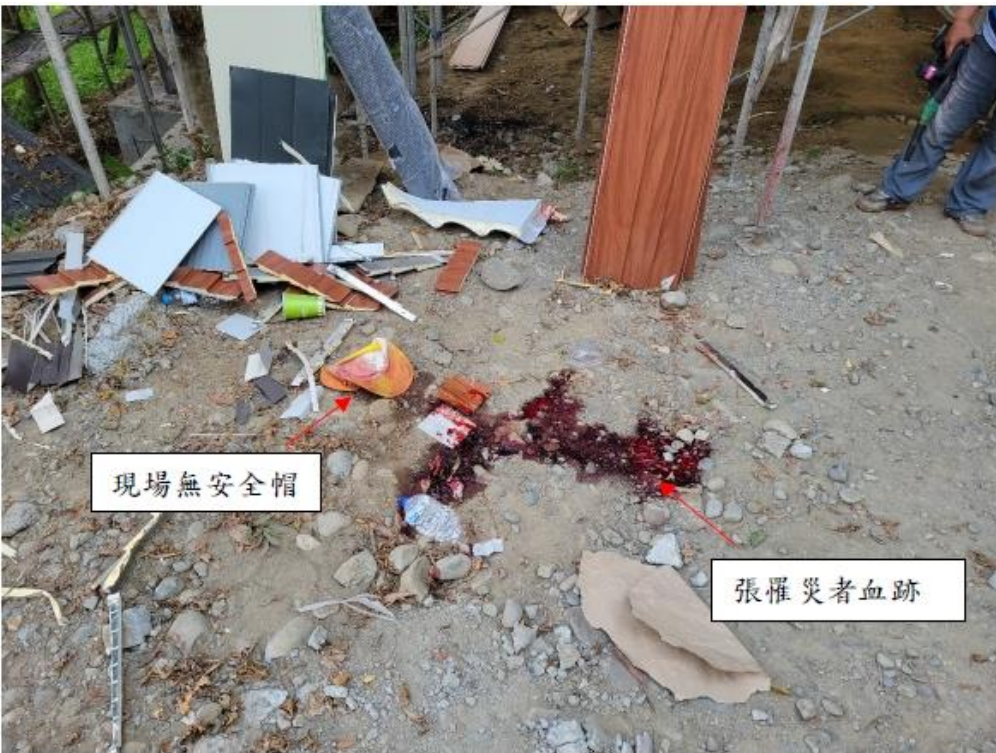
災害模擬示意圖
