## 勞工從事型鋼開槽加工機檢查及掃除作業因齒輪箱落下被壓致死災害

核備文號：(110)028366

一、行業種類：未分類其他金屬製品製造業(2599)

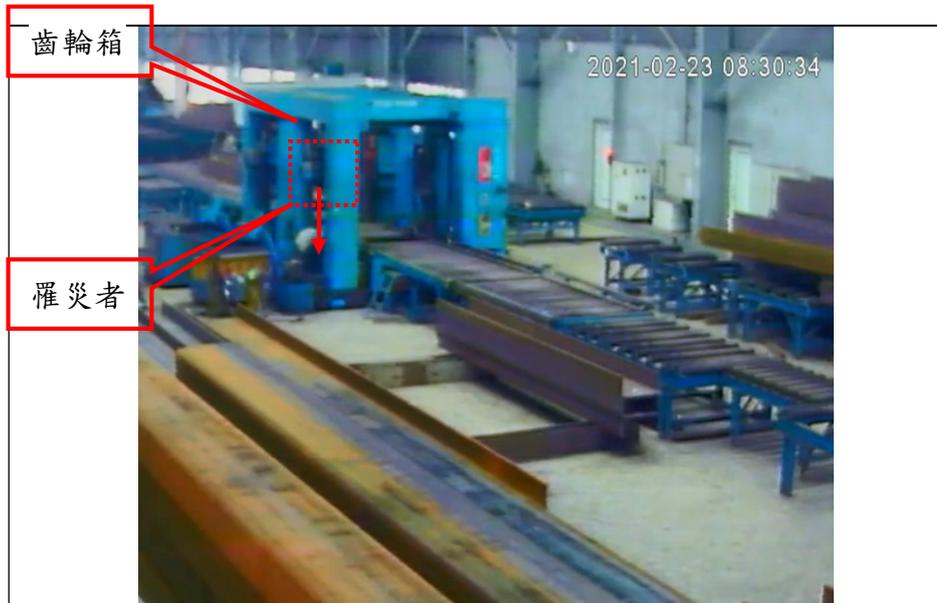
8 時 30 分 34 秒罹災者進入型鋼開槽加工機肇災齒輪箱下方，  
檢查齒輪箱故障原因並彎腰撿拾掉落於齒輪箱下方之型鋼墊木

(二)間接原因：對於型鋼開槽加工機之檢查及掃除作業時，未設置防止落下物導致危害勞工之安全設備與措施。

1. 事業單位以其事業招人承攬時，其承攬人就承攬部分負本法所定雇主之責任；原事業單位就職業災害補償仍應與承攬人負連帶責任。再承攬者亦同。(職業安全衛生法第 25 條第 1 項)
2. 事業單位與承攬人、再承攬人分別僱用勞工共同作業時，為防止職業災害，原事業單位應採取下列必要措施：．．．。二、工作之連繫與調整。…四、相關承攬事業間之安全衛生教育之指導及協助。．．．。(職業安全衛生法第 27 條第 1 項第 2、4 款)
3. 第 12 條之 2 第 1 項之事業單位，以其事業之全部或一部分交付承攬或與承攬人分別僱用勞工於同一期間、同一工作場所共同作業時，除應依本法第 26 條或第 27 條規定辦理外，應就承攬人之安全衛生管理能力、職業災害通報、危險作業管制、教育訓練、緊急應變及安全衛生績效評估等事項，訂定承攬管理計畫，並促使承攬人及其勞工，遵守職業安全衛生法令及原事業單位所定之職業安全衛生管理事項。(職業安全衛生管理辦法第 12 條之 5 第 1 項暨職業安全衛生法第 23 條第 1 項)
4. 雇主對新僱勞工或在職勞工於變更工作前，應使其接受適於各該工作必要之一般安全衛生教育訓練。(職業安全衛生教育訓練規則第 16 條第 1 項暨職業安全衛生法第 32 條第 1 項)
5. 雇主應依規定訂定自動檢查計畫，實施自動檢查。(職業安全衛生管理辦法第 79 條暨職業安全衛生法第 23 條第 1 項)
6. 雇主對於機械之掃除、上油、檢查、修理或調整有導致危害勞工之虞者，．．．，並設置防止落下物導致危害勞工之安全設備與措施。(職業安全衛生設施規則第 57 條第 1 項暨職業安全衛生法第 6 條第 1 項第 1 款)

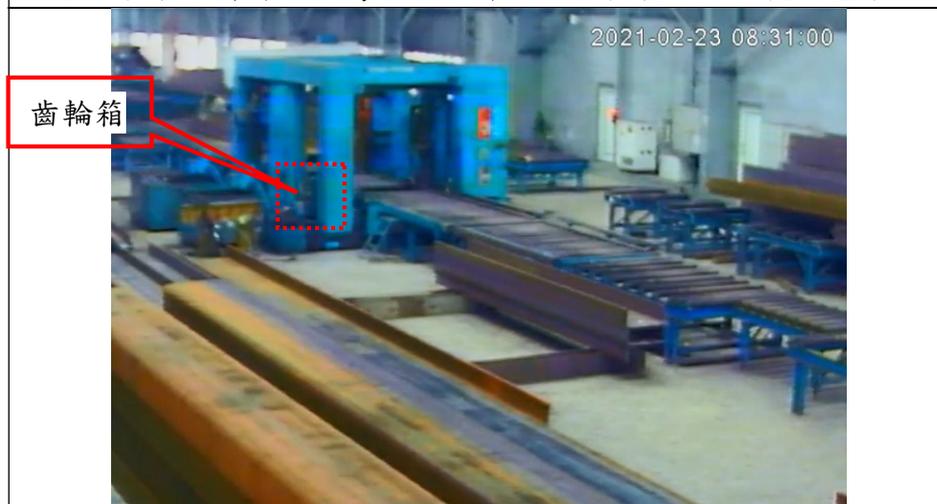
(一)直接原因：罹災者遭型鋼開槽加工機落下之齒輪箱壓傷，造成肋骨骨折，致呼吸性休克死亡。

8 時 31 分肇災齒輪箱伺服馬達之制動器（剎車器）故障未能維持  
常態煞車功能，致該齒輪箱瞬間又自距地面高度 150 公分處落下  
並壓住罹災者背部
