從事泥作材料吊運作業發生跌倒致死災害

核備文號：113-1800652

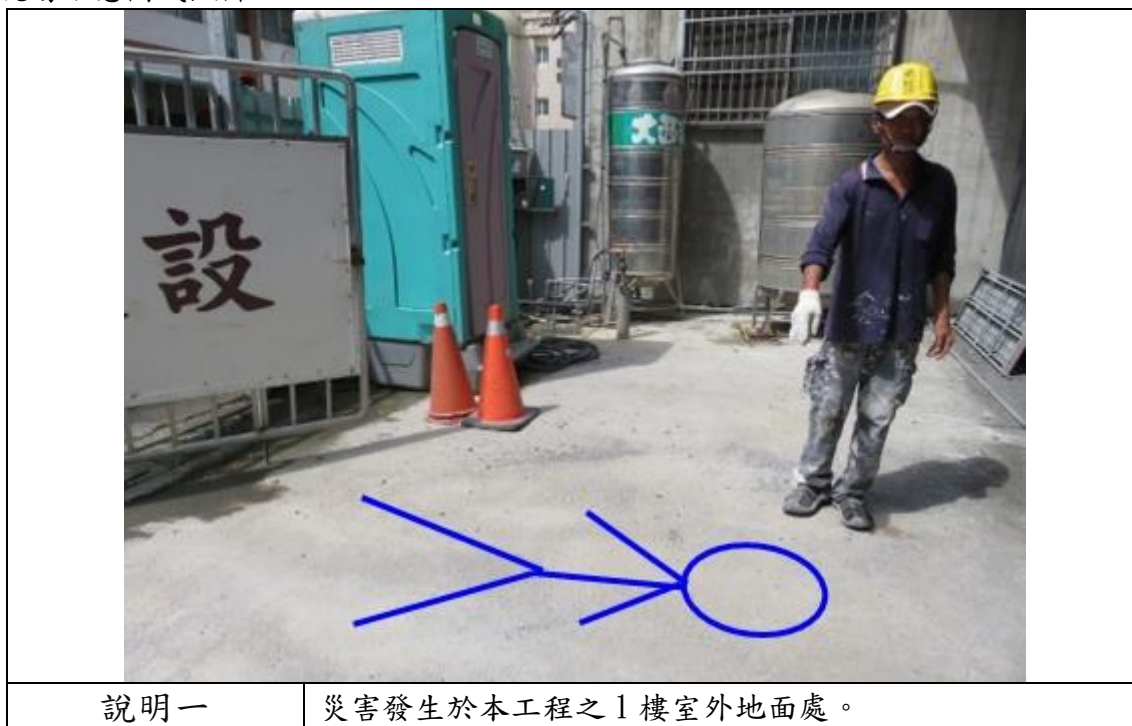
八、現場示意圖或照片：

雇主未提供勞工安全帽並使其正確戴用，導致吳罹災者於工地內行走時因跌倒，頭部撞擊地面，致顱腦損傷，造成傷重死亡。

（一）直接原因：罹災者於工地內行走時因跌倒頭部撞擊地面，致顱腦損傷，造成傷重死亡。

對於進入營繕工程作業場所作業人員，未使其正確戴用安全帽。

(十一)雇主對於進入營繕工程工作場所作業人員，應提供適當安全帽，並使其正確戴用。

(營造安全衛生設施標準第11條之1暨職業安全衛生法第6條第1項)
