## 從事高壓電纜線架設作業發生墜落致死災害

一、行業分類：機電、電信及電路設備安裝業

二、災害類型：墜落

三、媒介物：營建物（預力電桿）

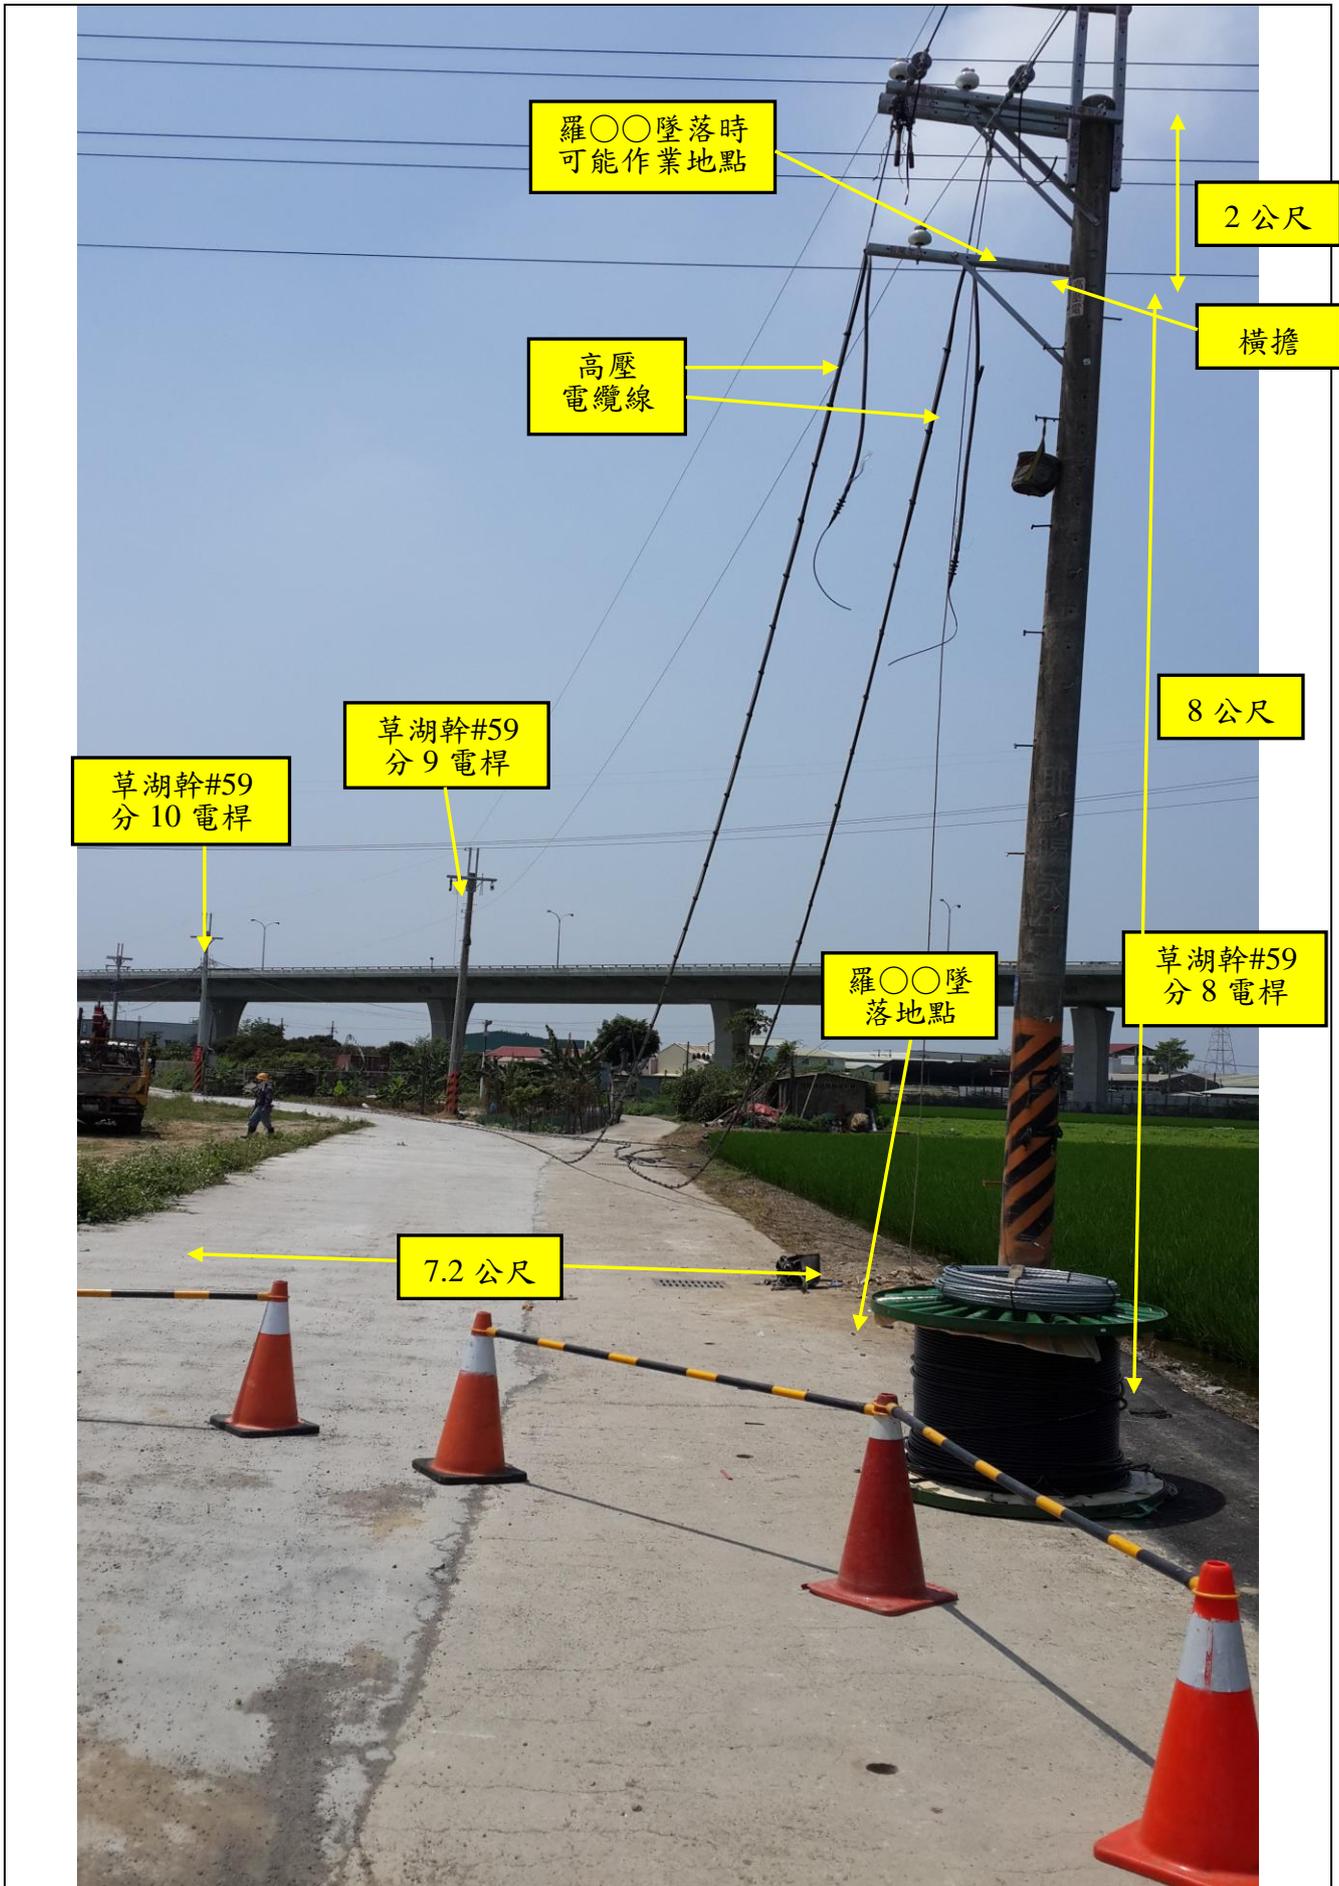
附照 1

說明：肇災現場之情形
