## 從事電纜剪除作業發生墜落致死災害

核備文號：1141710615

一、行業種類：電力供應業（3510）

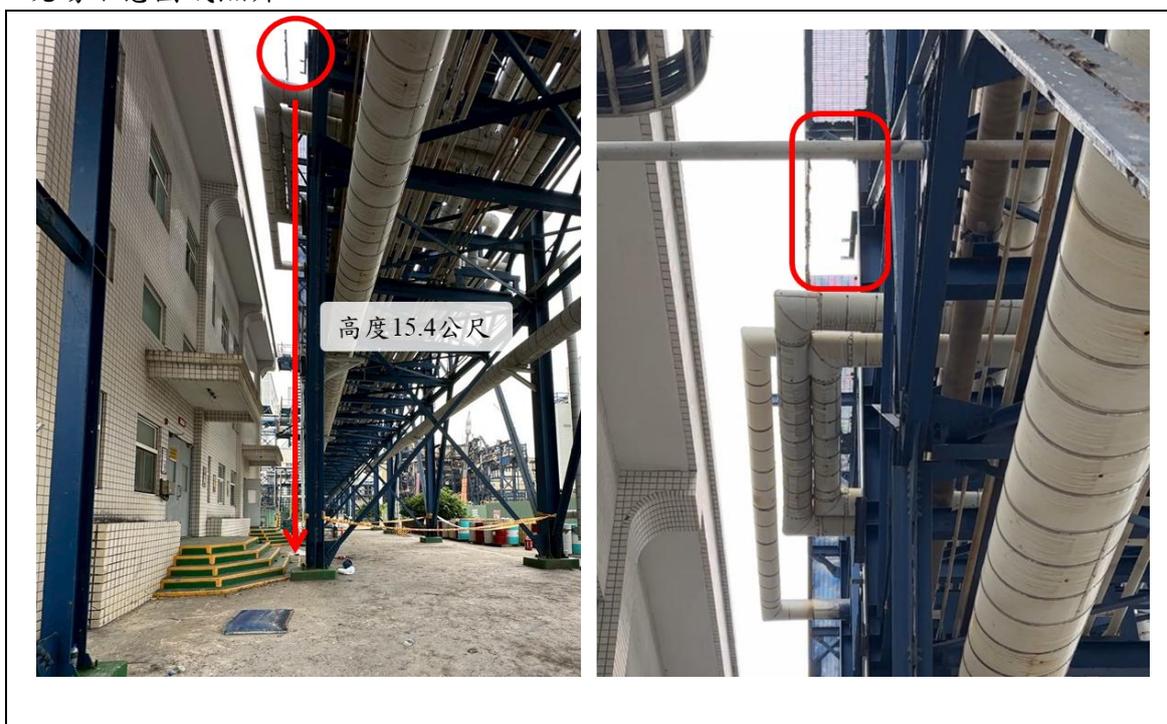
照片 1

114年4月30日16時30分許，罹災者蘇○○在○○機組○○管架走道西側從事電纜剪除作業，17時15分許收工後行經管架旁走道（高度15.4公尺）時，因走道踏板下方兩側H型鋼構翼板嚴重鏽蝕，翼板支撐強度不足，蘇員行走中亦未勾掛安全帶及未確實配戴安全帽，致蘇員連同走道踏板一同墜落至地面，造成頭部骨折，致創傷性休克死亡。

罹災者蘇○○於○○機組從事電纜剪除作業，行經走道時連同踏板一同墜落至地面（高差 15.4 公尺）。

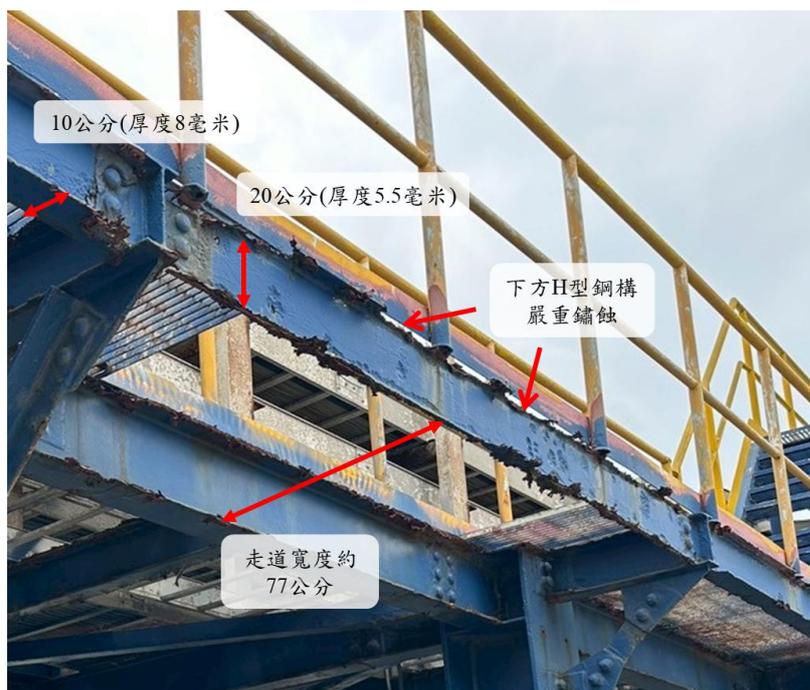
照片 2

（1）○○管架走道踏板之H型鋼構翼板已嚴重鏽蝕致強度不足。

走道寬約 77 公分，踏板兩側下方 H 型鋼構規格為 H200x100x5.5x8 [高 200 毫米（厚度 5.5 毫米），寬 100 毫米（厚度 8 毫米）]，鋼構嚴重鏽蝕，支撐強度不足。

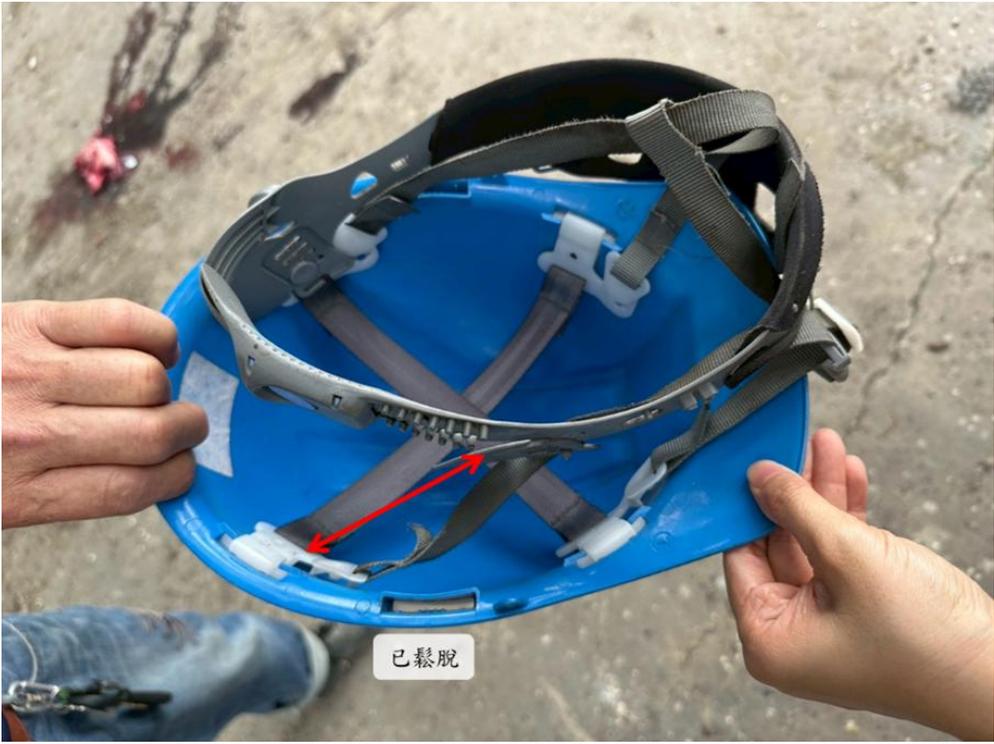
照片 3

（2）2公尺以上高處從事構造物拆除作業，有墜落危險，勞工作業時未勾掛安全帶及未確實配戴安全帽。

安全帽於罹災者蘇○○墜落時脫落至一旁，內襯於事故發生後已明顯鬆脫變形。
