從事電焊作業時發生感電災害致死災害

一、行業分類（含代碼）：其他通用機械設備製造業（2939）

二、災害類型（分類號碼）：感電（13）

三、災害媒介物（分類號碼）：電焊機（339）。

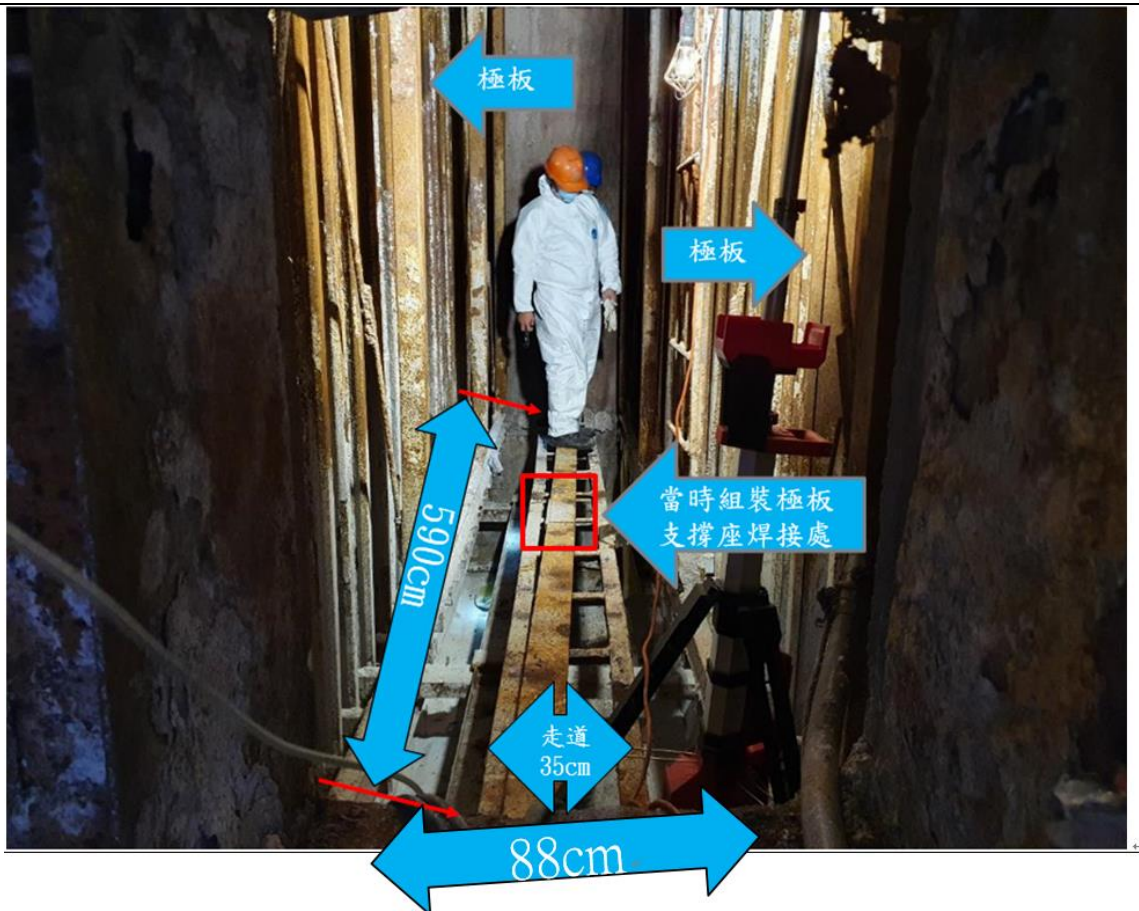
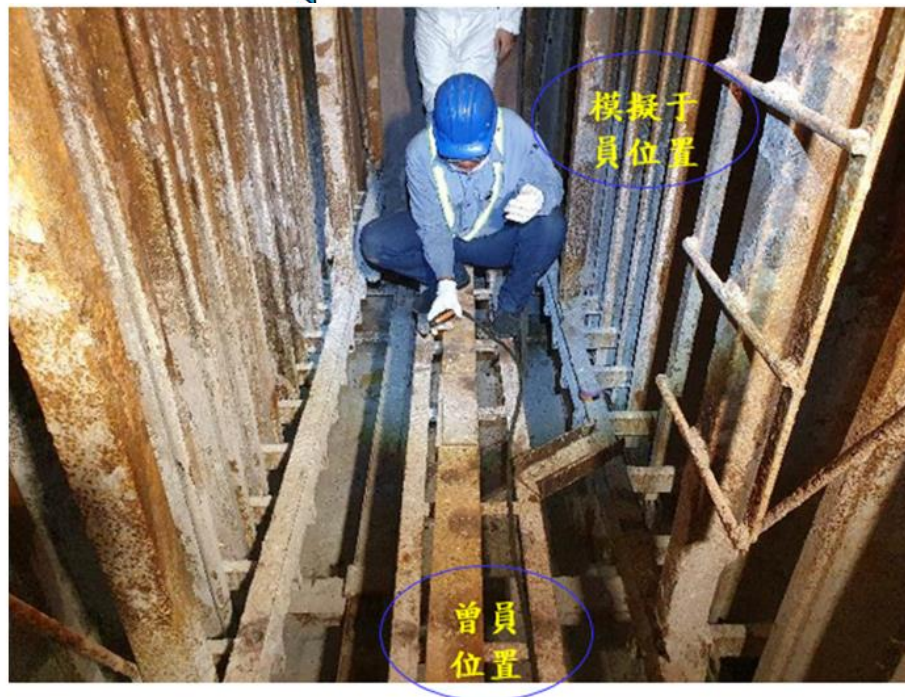
照片 1 | 罹災者當時作業位置示意圖。

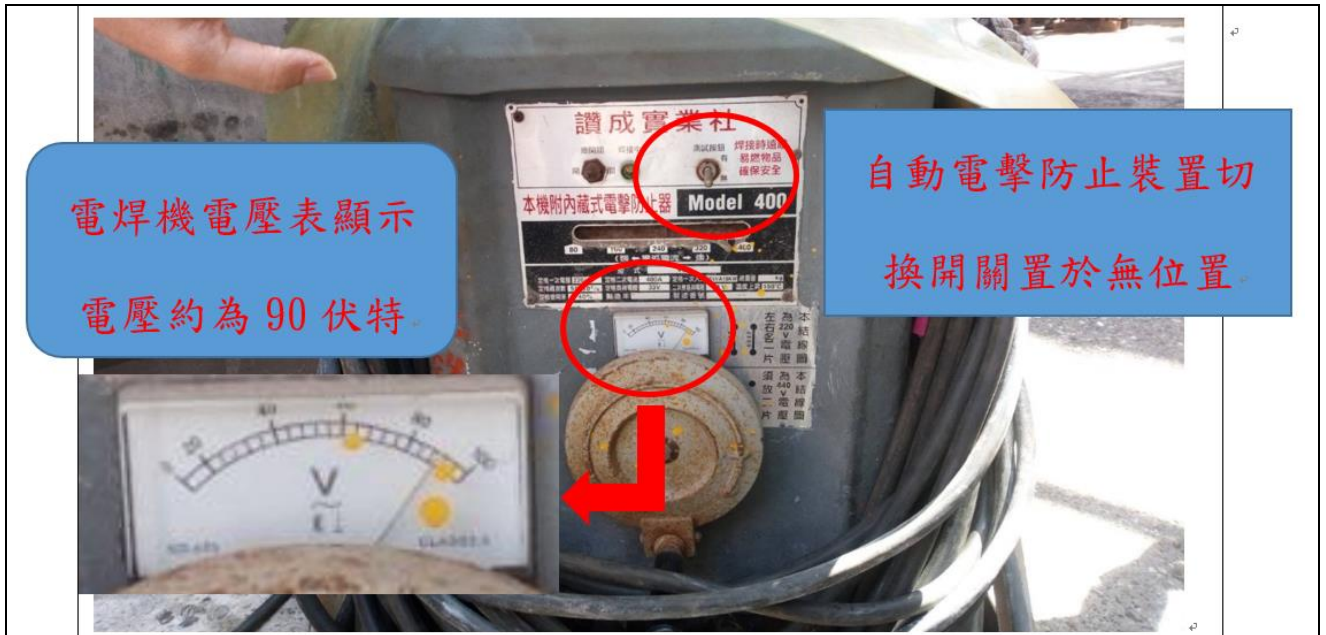
照片 2

1. 從事電焊作業時，電焊機之自動電擊防止裝置開關未開啟。

交流電焊機，依現場檢查有設置自動電擊防止裝置，原設計之測試按鈕式開/關，改為搖桿式開關，電焊機之電壓表顯示約為 90 伏特

- (四) 雇主對勞工於良導體機器設備內之狹小空間，或於鋼架等致有觸及高導電性接地物之虞之場所，作業時所使用之交流電焊機，應有自動電擊防止裝置。但採自動式焊接者，不在此限。(職業安全衛生設施規則第 250 條暨職業安全衛生法第 6 條第 1 項)
- (五) 雇主應依其事業單位之規模、性質，訂定職業安全衛生管理計畫，要求各級主管及負責指揮、監督之有關人員執行；勞工人數在三十人以下之事業單位，得以安全衛生管理執行紀錄或文件代替職業安全衛生管理計畫。(職業安全衛生管理辦法第 12 條之 1 第 1 項暨職業安全衛生法第 23 條第 1 項)
- (六) 雇主於僱用勞工時，除應依附表九所定之檢查項目實施一般體格檢查外，另應按其作業類別，依附表十所定之檢查項目實施特殊體格檢查。(勞工健康保護規則第 16 條第 1 項暨職業安全衛生法第 20 條第 1 項)

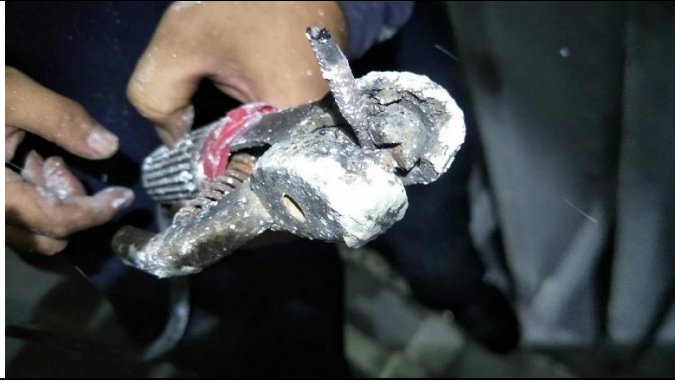
照片 3

2. 電焊柄絕緣披覆脫落。

現場焊接柄有絕緣包覆性不良狀況

（三）雇主對電焊作業使用之焊接柄，應有相當之絕緣耐力及耐熱性。（職業安全衛生設施規則第 245 條暨職業安全衛生法第 6 條第 1 項）
