## 從事拆除作業發生鐵皮屋架倒塌造成墜落致死災害

核備文號：1081035962

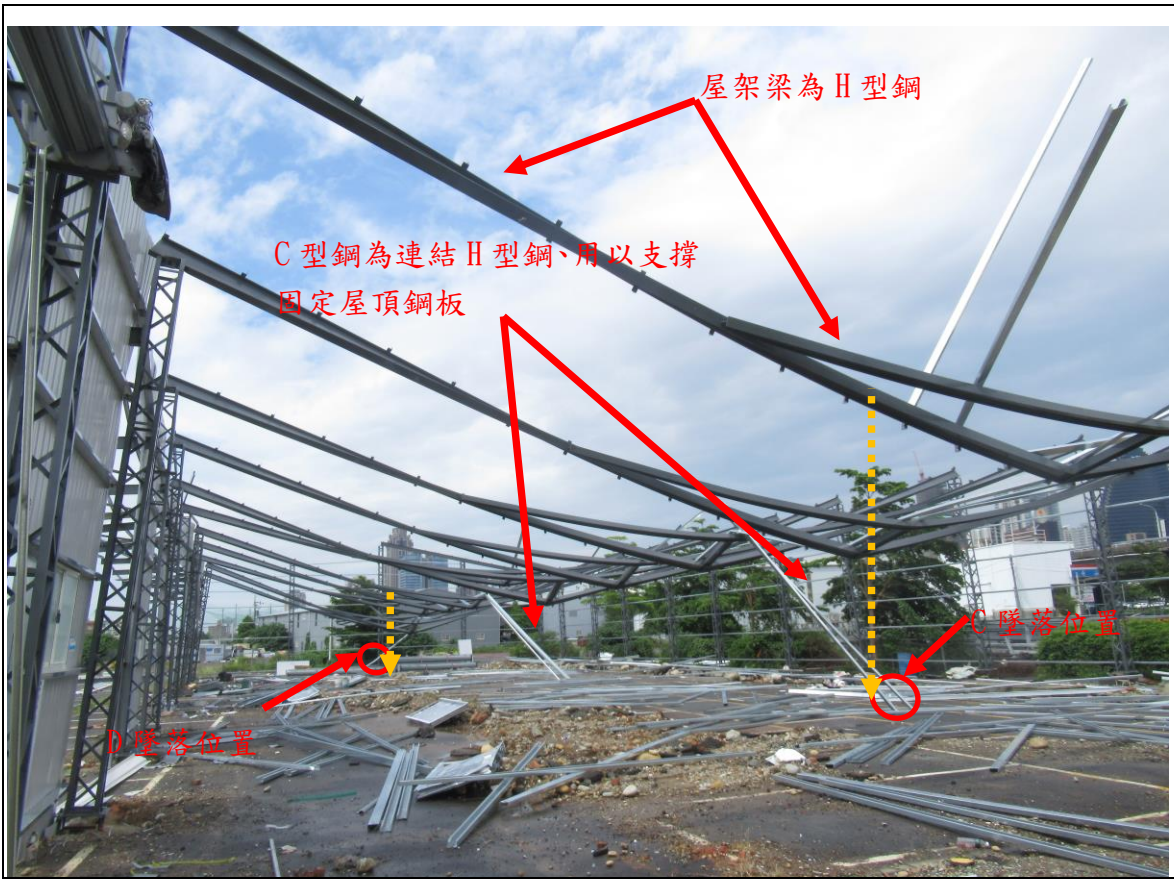
108年○○月○○日○○時○○分許，A在H型鋼梁上往中間屋脊鋼柱處移動，C在相鄰的另一支H型鋼梁上，突然A聽到類似金屬拉扯、變形的聲音，同時看到H型鋼梁開始傾斜，起初1、2秒緩慢地傾斜，之後越來越快，約5秒後全向下傾斜，同時發出巨大金屬撞擊聲。另一邊B、D亦分別坐在H型鋼梁上，B先聽見「刷」一聲金屬摩擦聲（疑似4分螺絲螺紋快速摩擦螺絲孔的聲音，聲音來源應是B身旁一支C型鋼上的螺絲），此時B手扶著的C型鋼瞬間高速衝出，同時B所坐H型鋼梁開始左右搖晃（來回擺幅約1公尺許，來回2-3次），接著鐵皮屋架H型鋼梁全數同時向下傾斜，C及D分別從H型鋼梁上墜落至地面，A、B二人則抓住鋼梁未墜落，A立刻自鋼柱上爬下來後，由A與E合力將C抬上E的車，送醫急救後仍不治死亡，D則由F等人將其抬上車後送醫住院治療。

（一）直接原因：罹災者C、D因鐵皮屋架倒塌，自距地面高約8公尺之鐵皮屋頂H型鋼梁上墜落至地面，造成C頭胸腹部鈍挫傷，導致多重器官損傷死亡，及造成D受傷住院治療。

照片 鐵皮屋倒塌全景及罹災者 C 及 D 墜落地面位置。鐵皮屋屋頂之型鋼全數向北方倒塌。

1. 雇主對鋼鐵等構造物之拆除，於拆除鋼構、鐵構件時，未有防止各該構件突然扭轉、反彈或傾斜倒塌等之適當設備或措施。
2. 對於在高度2公尺以上之高處作業，勞工有墜落之虞者，未使勞工確實使用安全帶、安全帽及其他必要之防護具。

- (二) 雇主對鋼鐵等構造物之拆除，應依下列規定辦理：一、拆除鋼構、鐵構件或鋼筋混凝土構件時，應有防止各該構件突然扭轉、反彈或倒塌等之適當設備或措施。…。(營造安全衛生設施標準第 163 條第 1 款暨職業安全衛生法第 6 條第 1 項)
- (三) 雇主對於在高度 2 公尺以上之高處作業，勞工有墜落之虞者，應使勞工確實使用安全帶、安全帽及其他必要之防護具，但經雇主採安全網等措施者，不在此限。…。(職業安全衛生設施規則第 281 條暨職業安全衛生法第 6 條第 1 項)
