99 年度危險性機械設備重大職災實例

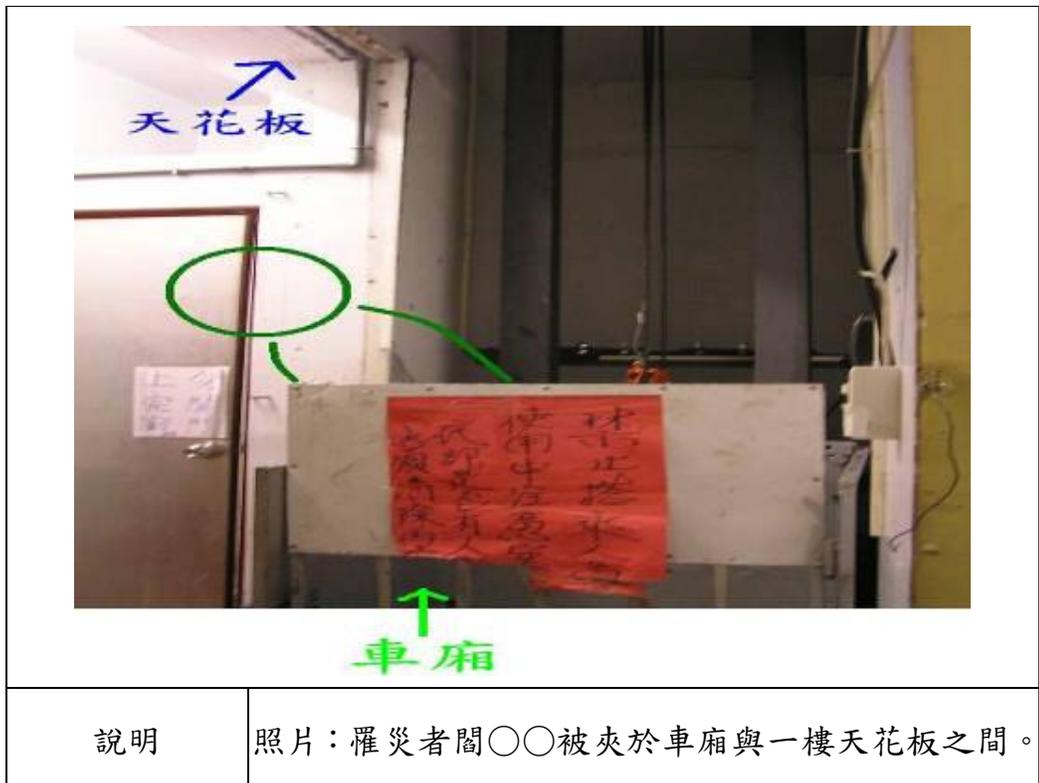
八、現場示意圖及照片：

災害現場經檢查發現，該肇災簡易提升機已標示禁止人員搭乘且經雇主以口頭告知員工，罹災者閻○○可能於搭乘載貨用簡易提升機過程中，同時與同事康○○(在洗手台工作背向閻○○)聊天而將頭部伸出於車廂外，以致載貨用簡易提升機升高至一樓天花板時，造成罹災者頭部被夾於車廂與一樓天花板之間，導致罹災者頸部斷裂分離致死。

1、不安全的狀況：載貨用簡易提升機吊運物料時，捲揚通路有與人員碰觸之虞未加防護等安全設施

(一)、雇主對於使勞工以捲揚機等吊運物料時，不得供人員搭乘、吊升或降落。
(勞工安全衛生設施規則第 155 條之 1 第 1 項第 3 款暨勞工安全衛生法第 5 條第 1 項)

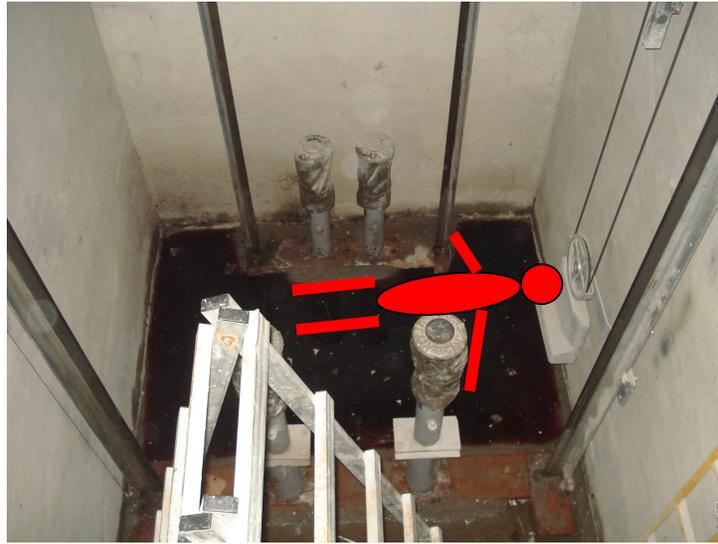
八、現場示意圖及照片：

使用鎖匙，自外面開啟升降機之出入乘場門，且未於升降機乘場門開啟鑰匙上懸掛標示牌，以文字載明警語，告知開啟者有墜落之危險，致罹災者取置放於櫃檯升降機乘場門開啟鑰匙，進行升降機乘場門開啟查看目前升降機搬器位置時，不慎從地下一樓升降機乘場門墜落至地下三樓升降機機坑內(高度約 11.2 公尺)死亡。

罹災者墜落後之位置

(一)、雇主應使勞工不得擅自使用鎖匙，自外面開啟升降機之出入門扉。雇主應於前項鎖匙上，懸掛標示牌，以文字載明警語，告知開啟者有墜落之危險。(起重升降機具安全規則第 77 條第 2 項、第 3 項暨勞工安全衛生法第 5 條第 2 項)

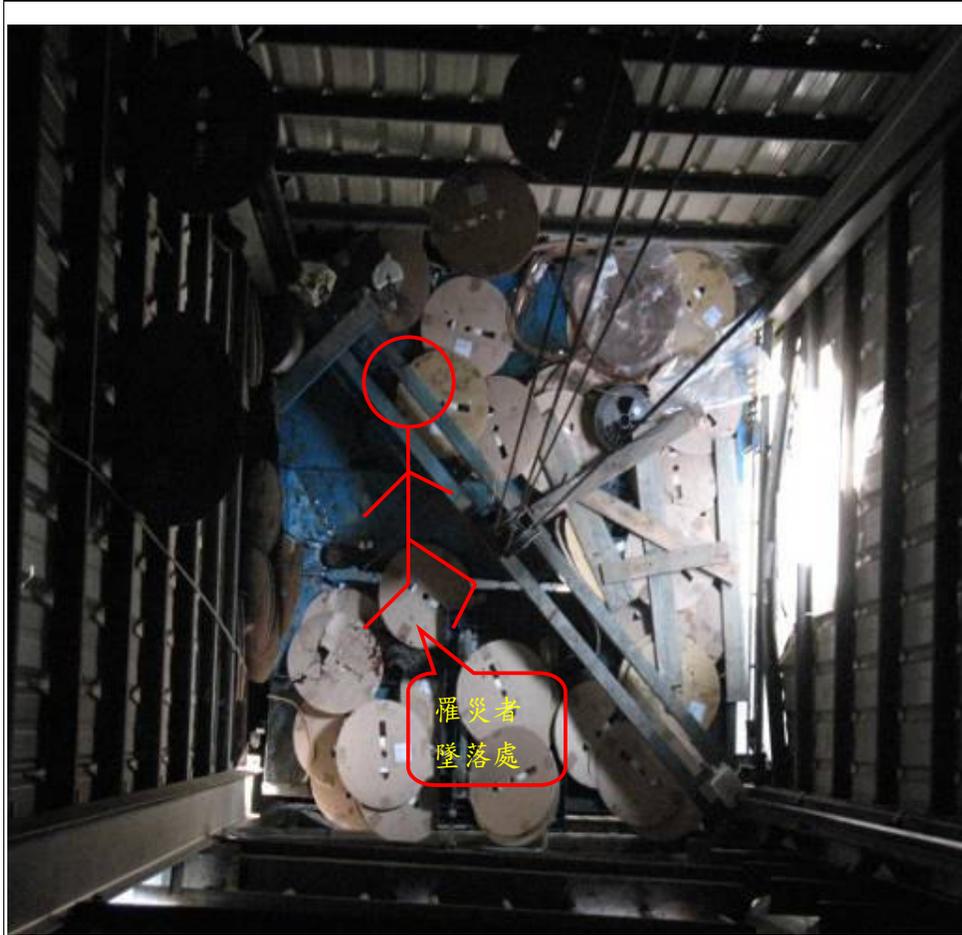
照片一

(二)間接原因：不安全狀況，升降機之升降路各樓出入口門之連鎖裝置未發生作用，致搬器已停於一樓，四樓之出入口門卻能開啟。

墜落於一樓升降機搬器頂部

(四)、雇主對於升降機之升降路各樓出入口門，應有連鎖裝置，使搬器地板與樓板相差 7.5 公分以上時，升降路出入口門不能開啟之（勞工安全衛生設施規則第 095 條暨勞工安全衛生法第 005 條第 1 項）。

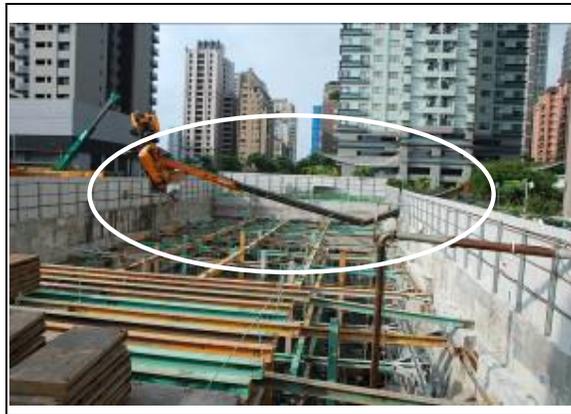
廖○○使用移動式起重機於○○新建工程現場從事吊掛鋼筋作業時，指揮手邱○○發現操作手將伸臂下俯，快到目的地時，可能由於有鋼筋勾到或過負荷吊掛鋼筋，起重機之過負荷預防裝置旁通失效，造成起重機翻覆，伸臂下墜，鋼筋掉落打到擋土支撐鋼構；起重機車台上之工具箱因未妥善固定，掉落至地下6樓，砸傷從事模板組立作業之罹災者簡○○背部，經送○○醫院急救後不治死亡。

不安全狀況：使用移動式起重機於吊掛鋼筋作業時過負荷吊掛。

移動式起重機於從事吊掛鋼筋作業，發生起重機翻覆、伸臂彎曲。

- (四)、雇主對於移動式起重機之使用，不得超過額定荷重。(起重升降機具安全規則第23條暨勞工安全衛生法第5條第1項)
- (五)、雇主應依其事業規模、特性，訂定勞工安全衛生管理計畫，執行規定之勞工安全衛生事項；……於僱用勞工人數在30人以下之事業單位得以執行紀錄或文件代替勞工安全衛生管理計畫。(勞工安全衛生組織管理及自動檢查辦法第12條之1暨勞工安全衛生法第14條第1項)
- (六)、勞工安全衛生設施規則規定之一切有關安全衛生設施，雇主應切實辦理，並應經常注意維修與保養。如發現有異常時，應即補修或採其他必要措施。如有臨時拆除或使其暫時喪失效能之必要時，應顧及勞工身體及作業狀況，使其暫停工作或採其他必要措施，於其原因消除後，應即恢復原狀。(勞工安全衛生設施規則第326條暨勞工安全衛生法第5條第2項)
- (七)、雇主對移動式起重機，應於每日作業前對過捲預防裝置、過負荷警報裝置、制動器、離合器、控制裝置及其他警報裝置之性能實施檢點。(勞工安全衛生組織管理及自動檢查辦法第53條暨勞工安全衛生法第14條第2項)

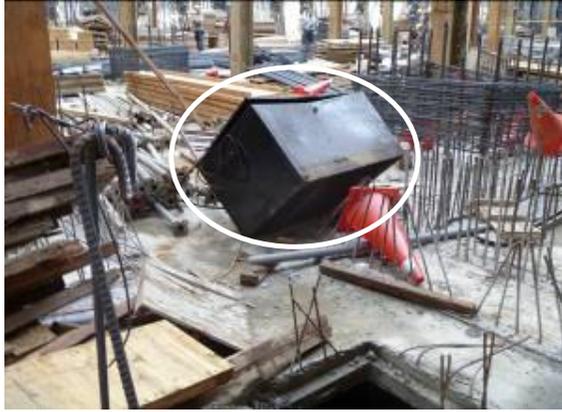
(一)直接原因：罹災者於地下6樓從事組模作業，遭從地面上翻覆之移動式起重機掉落之工具箱砸傷造成背腰部挫傷、腹腔內出血合併骨盆骨折致低血量休克死亡。

起重機之工具箱掉落至地下 6 樓壓傷罹災者位置。

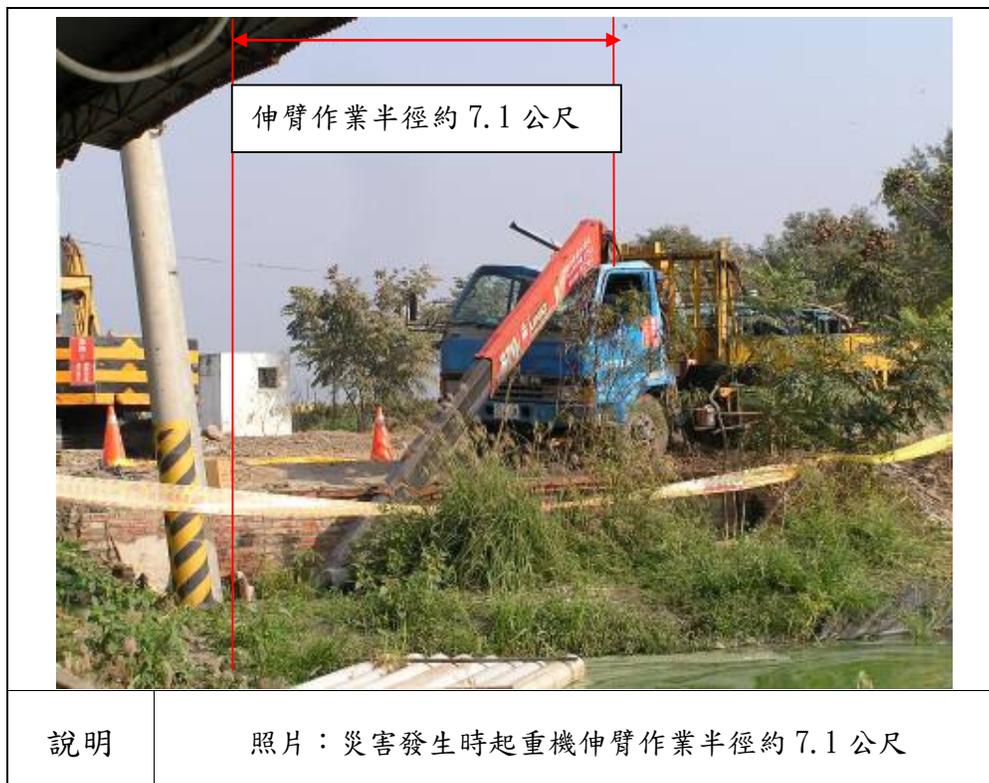
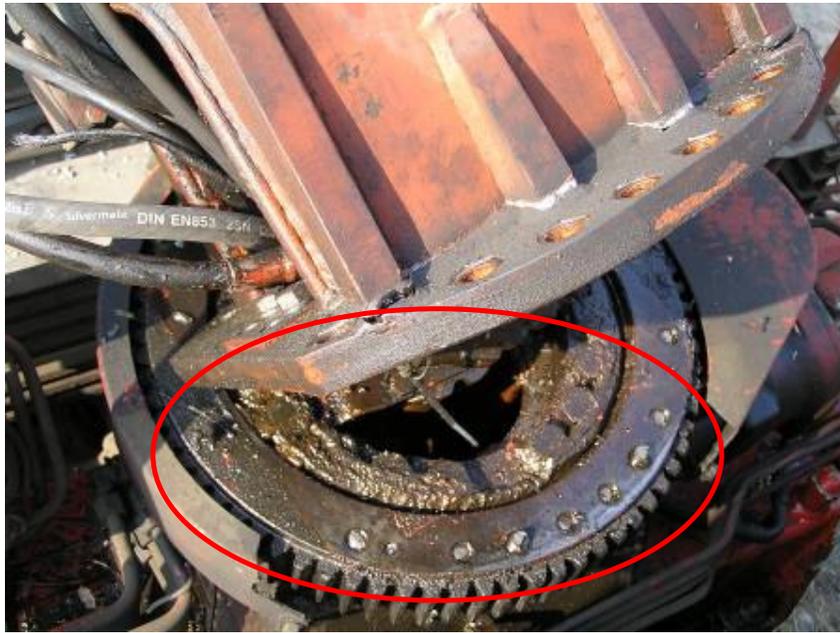
八、災害示意圖：

檢視現場斷裂伸臂基座旋轉體，發現 11 支固定螺栓已全部斷裂，當日罹災者從事移動式起重機吊掛作業時(尚未接受使用起重機具從事吊掛作業人員特殊作業安全衛生教育訓練合格)，移動式起重機伸臂已伸出三節，作業半徑約 7.1 公尺，因吊掛之二支電線桿合計共約 2.22 公噸，超過該移動式起重機荷重表所載，於該伸臂作業半徑時之額定荷重(約 0.53 公噸)甚多，已嚴重超出負荷，再加上吊掛之電線桿拔出預埋孔所增加的慣性力，導致該起重機伸臂基座旋轉體之固定螺栓斷裂，罹災者被掉落之移動式起重機伸臂擊中，送醫急救無效。

照片：移動式起重機伸臂基座旋轉體斷裂之固定螺栓計 11 支。

- (二)、雇主應依其事業規模、特性，訂定勞工安全衛生管理計畫，執行下列勞工安全衛生事項：一、工作環境或作業危害之辨識、評估及控制。...十六、其他安全衛生管理措施。(勞工安全衛生組織管理及自動檢查辦法第 12 條之 1 第 1 項暨勞工安全衛生法第 14 條第 1 項)。
- (三)、雇主對於移動式起重機之使用，不得超過額定荷重。(起重升降機具安全規則第 23 條暨勞工安全衛生法第 5 條第 2 項)。
- (四)、雇主於移動式起重機作業時，應採取防止人員進入吊舉物下方及吊舉物通過人員上方之措施。(起重升降機具安全規則第 39 條第 1 項暨勞工安全衛生法第 5 條第 2 項)。
- (五)、雇主對下列勞工，應使其接受特殊作業安全衛生教育訓練：一、...。六、使用起重機具從事吊掛作業人員。...。(勞工安全衛生教育訓練規則第 14 條第 1 項第 6 款暨勞工安全衛生法第 23 條第 1 項)。

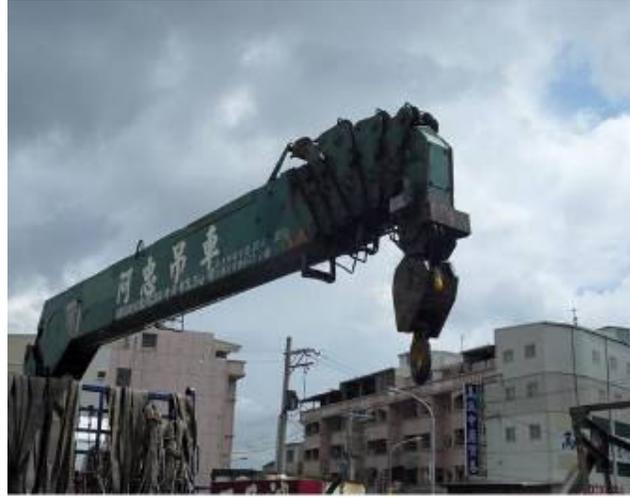
99 年 8 月 10 日 11 時 25 分許，○○吊車起重工程行勞工曾○○（具吊升荷重在 3 公噸以上之移動式起重機操作人員結業證書）操作已裝設直結式搭乘設備之起重機，將○○設計工程有限公司勞工吳○○（罹災者）舉升至約 7 層樓高（約 23 公尺）的招牌下方進行霓虹燈與變電器之維修作業，因當時下雨且起重機伸臂已全伸且達最大仰角，視角不良，曾○○與吳○○之間僅以手勢連絡，將起重機伸臂下俯，又因直結式搭乘設備與起重機結合處僅以插銷直接置入起重機伸臂端部的配合孔，不另加插銷頭鎖固，造成搭乘設備於碰撞牆壁後隨之脫落，由於吳○○當時並未配戴安全帽與安全帶，就連同搭乘設備一起墜落。經連絡 119 緊急送私立高雄醫學大學附設中和紀念醫院救治仍因血胸不治死亡。本處派員檢查時，該肇事之起重機與搭乘設備已不在現場。

- （1）搭乘設備乘載僅以插銷直接置入起重機伸臂端部的配合孔，未另加插銷頭鎖固，無防止搭乘設備脫落等措施。。
- （2）移動式起重機之搭乘設備未妥予安全設計，並事前經專業機構簽認。
- （3）罹災者未配戴安全帽與安全帶。
- （4）起重機載人作業因伸臂已全部伸出並達最大仰角並下雨，造成視角及視線不良。

肇事之移動式起重機

- (一)、雇主對於在高度二公尺以上之高處作業，勞工有墜落之虞者，應使勞工確實使用安全帶、安全帽及其他必要之防護具。(勞工安全衛生設施規則第 281 條第 1 項暨勞工安全衛生法第 5 條第 1 項)
- (二)、雇主對於前項但書所定防止墜落措施，應辦理如下事項：一、以搭乘設備乘載或吊升勞工，並防止其翻轉及脫落。二、使勞工佩戴安全帶或安全索。(起重升降機具安全規則第 35 條第 2 項第 1、2 款暨勞工安全衛生法第 5 條第 1 項)
- (三)、雇主使用移動式起重機吊掛搭乘設備搭載或吊升人員作業時，應依下列規定辦理：一、搭乘設備及懸掛裝置(含熔接、鉚接、鉸鏈等部分之施工)，應妥予安全設計，並事前將其構造設計圖、強度計算書及施工圖說等，委託中央主管機關認可之專業機構簽認，其簽認效期最長二年；效期屆滿或構造有變更者，應重新簽認之。…。七、起重機載人作業時，應指派指揮人員負責指揮。無法派指揮人員者，得採無線電通訊聯絡等方式替代。(起重升降機具安全規則第 38 條第 1 項第 1、7 款暨勞工安全衛生法第 5 條第 2 項)
- (四)、雇主應於前項起重機之載人作業，依據作業風險因素，事前擬訂作業方法、作業程序、安全作業標準及作業安全檢核表，使作業勞工遵行。(起重升降機具安全規則第 38 條第 2 項暨勞工安全衛生法第 5 條第 2 項)
- (五)、雇主應指派適當人員實施作業前檢點、作業中查核及自動檢查等措施，隨時注意作業安全，相關表單紀錄於作業完成前，並應妥存備查。(起重升降機具安全規則第 38 條第 3 項暨勞工安全衛生法第 5 條第 2 項)

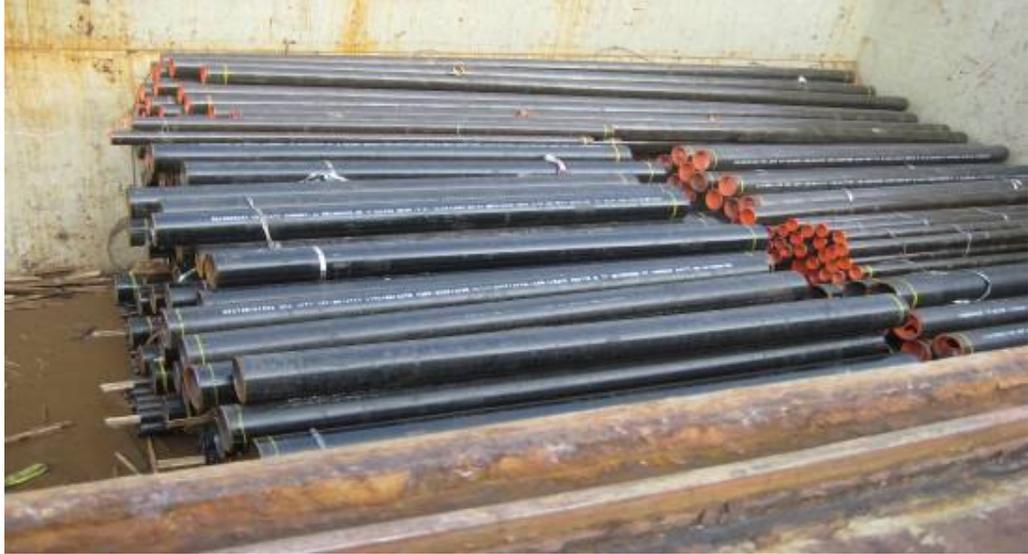
- 1、堆疊貨物時，各層貨物間未使用墊木隔開，造成鋼管無間隙，以致劉○○等人需使用單邊作業帶，方能進行下一步之吊卸鋼管作業。
- 2、對於 2 公尺以上高處作業場所，勞工有墜落之虞，未設置防止作業人員墜落設施。
- 3、對於勞工有墜落危險之場所，未設置警告標示。

本艘貨輪吊卸之鋼管，罹災者劉○○即是從鋼管上方墜落至船艙底板傷重致死

- (一)、雇主對於在高度二公尺以上之處所進行作業，勞工有墜落之虞者，應以架設施工架或其他方法設置工作台。…雇主依前項規定設置工作台有困難時，應採取張掛安全網、使勞工使用安全帶等防止勞工因墜落而遭致危險之措施。…(勞工安全衛生設施規則第 225 條第 2 項暨勞工安全衛生法第 5 條第 1 項第 5 款)。
- (二)、雇主對於勞工有墜落危險之場所，應設置警告標示，並禁止與工作無關之人員進入(勞工安全衛生設施規則第 232 條暨勞工安全衛生法第 5 條第 2 項)。
- (三)、雇主對於新僱勞工及在職勞工於變更工作前，應使其接受適於各該工作必要之安全衛生教育訓練。(勞工安全衛生教育訓練規則第 16 條第 1 項暨勞工安全衛生法第 13 條第 1 項)。
- (四)、雇主應依其事業規模、特性、訂定勞工安全衛生管理計畫，執行下列勞工安全衛生事項：一、工作環境或作業危害之辨識、評估及控制。(勞工安全衛生組織管理及自動檢查辦法第 12 條之 1 第 1 項第 1 款暨勞工安全衛生法第 14 條第 1 項)。
- (五)、勞工保險月投保薪資應按被保險人之月薪資總額，依投保薪資分級表之規定投保。(勞工保險條例第 14 條第 1 項)。
- (六)、雇主應依本法及有關規定會同勞工代表訂定適合其需要之安全衛生工作守則，報經檢查機構備查後，公告實施。(勞工安全衛生法第 25 條第 1 項)
- (七)、雇主對在職勞工，應就下列規定期限，定期實施一般健康檢查：一、…
二、年滿四十歲以上未滿六十五歲者，每三年檢查一次。三、…。
(勞工健康保護規則第 11 條第 1 項暨勞工安全衛生法第 12 條第 1 項)。
