# 勞工王○○從事噴漆作業時發生纖維索斷裂致風機飛落遭壓 砸致死災害案

一、 行業分類：其他通用機械設備製造業

二、 災害類型（分類號碼）：物體飛落（4）

三、 災害媒介物（分類號碼）：吊掛鈎具（纖維索）（372）

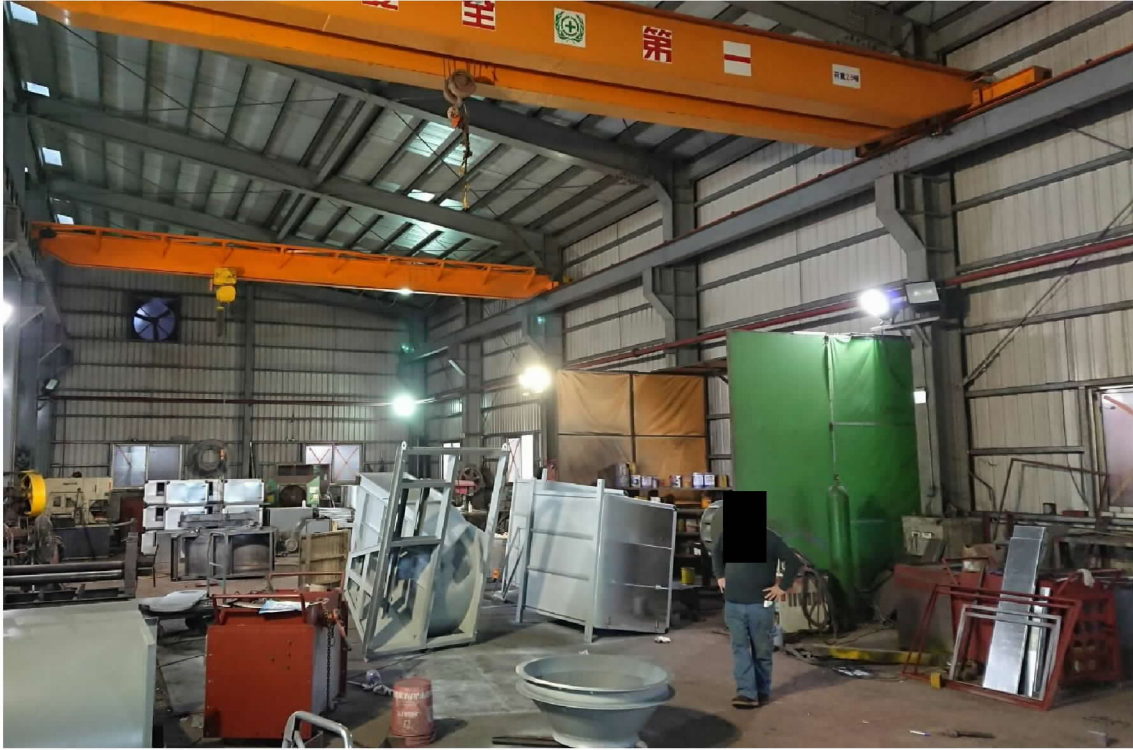
照片 1 災害現場照片。

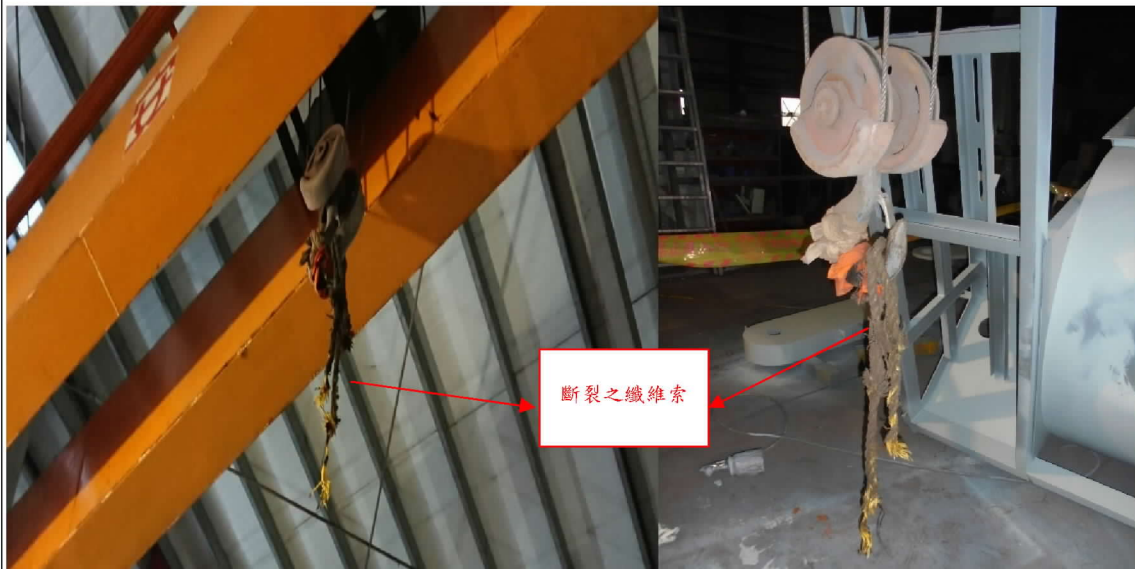
1. 直接原因：罹災者王○○作業時因吊掛風機之纖維索老舊、損傷，致強度不足支撐吊掛物之重量而斷裂，造成風機飛落後，遭其壓

砸致創傷性休克死亡。

照片 2 災害現場照片，斷裂後之纖維索鈎掛於固定式起重機吊鈎上。

- (一) 雇主對於起重機具之運轉，應於運轉時採取防止吊掛物通過人員上方及人員進入吊掛物下方之設備或措施。從事前項起重機具運轉作業時，為防止吊掛物掉落，應依下列規定辦理：一、…三、使用吊索（繩）、吊籃等吊掛用具或載具時，應有足夠強度。（職業安全衛生設施規則第 92 條第 1 項及第 2 項第 3 款暨職業安全衛生法第 6 條第 1 項）
- (二) 雇主不得使用下列任何一種情況之纖維索、帶，作為起重升降機具之吊掛用具：一、…二、有顯著之損傷或腐蝕者。（職業安全衛生設施規則第 101 條第 2 款暨職業安全衛生法第 6 條第 1 項）
- (三) 雇主對於工作場所有物體飛落之虞者，應設置防止物體飛落之設備，並供給安全帽等防護具，使勞工戴用。（職業安全衛生設施規則第 238 條暨職業安全衛生法第 6 條第 1 項）
- (四) 雇主對於使用固定式起重機、移動式起重機或人字臂起重桿（以下

- (五) 雇主對於使用起重機具從事吊掛作業之勞工，應使其辦理下列事項：
- 一、…
  - 二、檢視荷物之形狀、大小及材質等特性，以估算荷物重量，或查明其實際重量，並選用適當吊掛用具及採取正確吊掛方法。
  - 四、起吊作業前，先行確認其使用之鋼索、吊鏈等吊掛用具之強度、規格、安全率等之符合性；並檢點吊掛用具，汰換不良品，將堪用品與廢棄品隔離放置，避免混用。…。(起重升降機具安全規則第 63 條第 2、4 款暨職業安全衛生法第 6 條第 1 項)

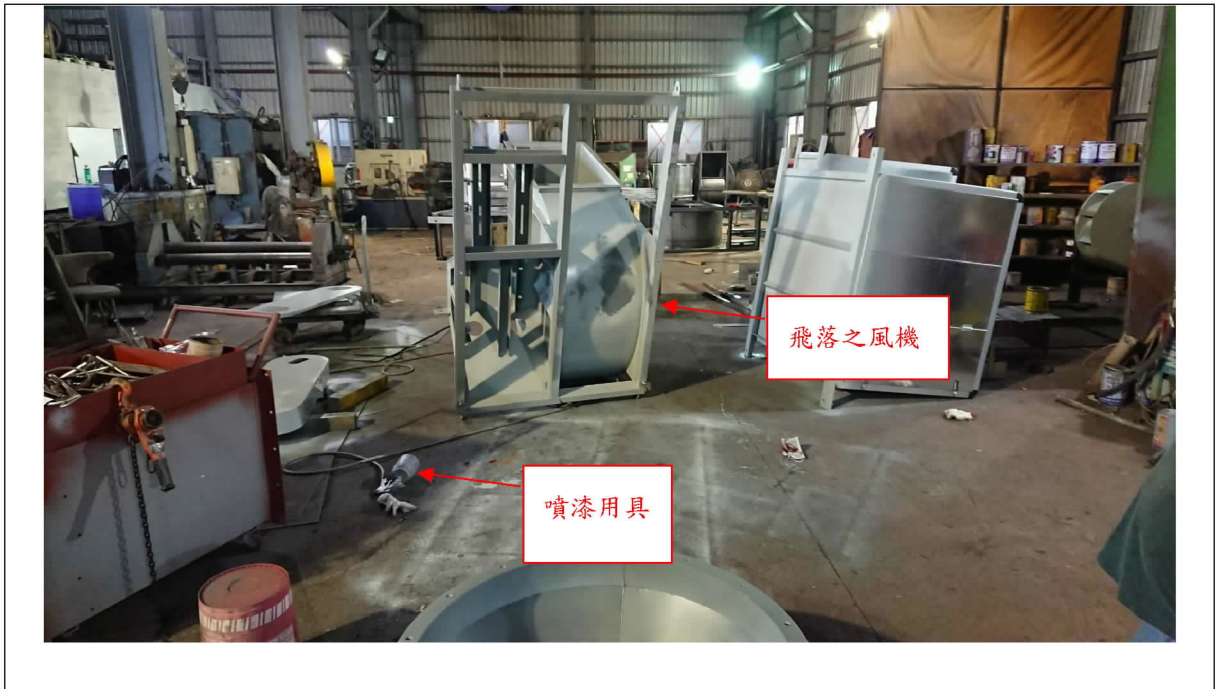
照片3 罹災者從事噴漆作業之風機及使用之噴漆用具(風機因救災關係已翻轉90度)。

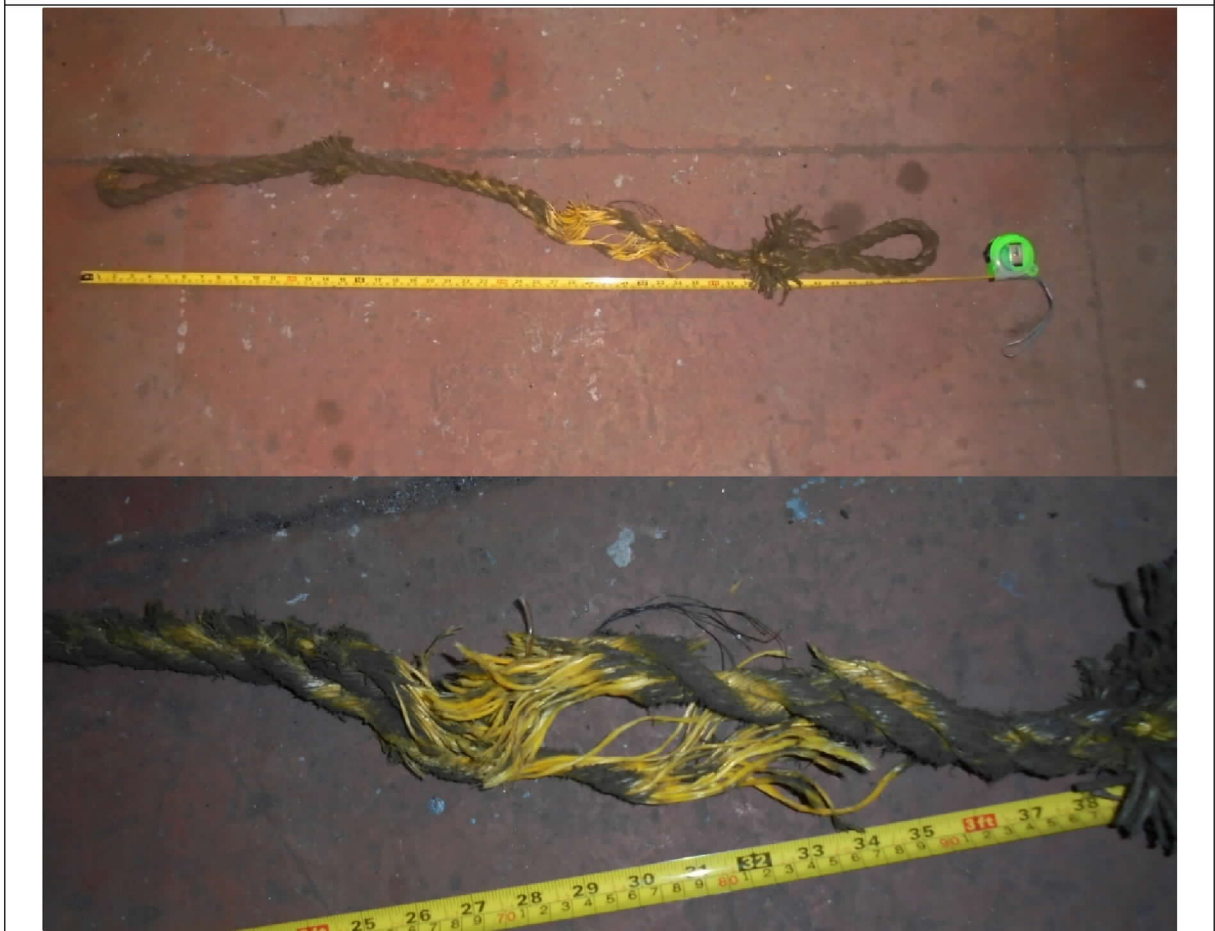
- （一） 本次災害發生原因為108年3月22日上午10時許，罹災者王○○於○○公司使用吊升荷重2.5公噸之固定式起重機吊掛風機，並於風機下方進行噴漆作業，因雇主未採取防止人員進入吊掛物下方之措施，於作業前未使從事吊掛作業之勞工檢點吊掛用具，未依荷物重量及特性選用適當之吊掛用具並採取正確之吊掛方法，未設置防止風機飛落之設備，未供給安全帽等防護具，並使作業勞工戴用，致罹災者於風機下方從事噴漆作業時，使用之纖維索因老舊、損傷，致纖維索強度不足支撐吊掛物之重量而斷裂，造成風機飛落壓砸罹災者王○○，造成其頭胸挫傷、血胸致創傷性休克死亡。

照片4 災害發生時吊掛作業使用之吊索(纖維索)，長度約120公分。
