# 從事拆除工程作業發生倒塌致死災害

核備文號：1101022453

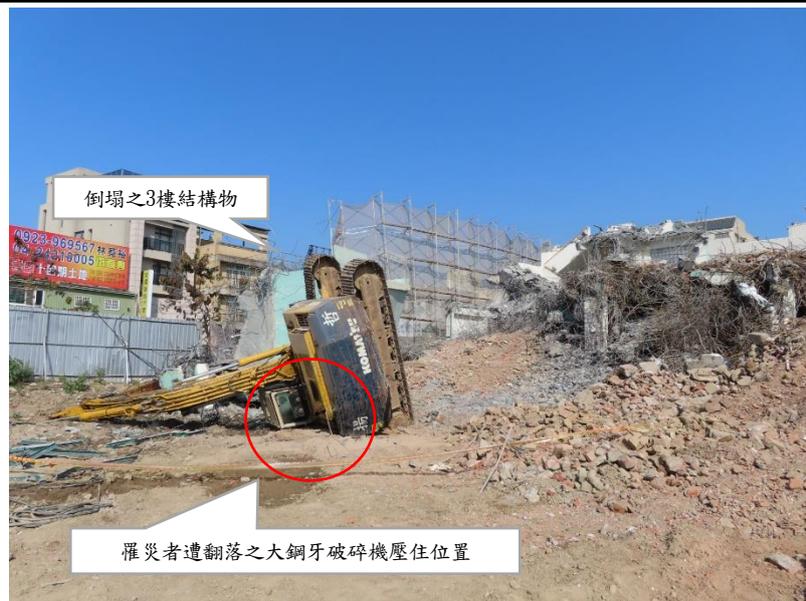
倒塌結構物撞擊大鋼牙破碎機，致大鋼牙破碎機向後翻覆壓住往後奔跑的罹災者

（二）10時30分許，罹災者操作大鋼牙破碎機於建築物進行北側2樓樓板破碎作業，另一輛大鋼牙破碎機進行東側3樓樓梯間破碎作業，因未按序由上而下逐步拆除，拆除過程中建築物3樓結構物（東側長度約5.6公尺，北側寬度約4公尺，高度約4公尺）搖晃，罹災者隨即駕駛大鋼牙破碎機向後倒退約2至3公尺後跳離駕駛室向後跑，倒塌結構物撞擊大鋼牙破碎機，致大鋼牙破碎機向後翻覆壓住往後奔跑的罹災者。

拆除過程中結構物倒塌，致罹災者遭翻覆之大鋼牙破碎機壓傷，造成胸部創傷、連枷胸併氣血胸，致創傷性休克併呼吸衰竭死亡。

不安全狀況：拆除構造物未按序由上而下逐步拆除。

- (九) 雇主應依規定置職業安全衛生業務主管。(職業安全衛生管理辦法第3條第1項暨職業安全衛生法第23條第1項)
- (十) 雇主對於前條構造物之拆除，應選任專人於現場指揮監督。(營造安全衛生設施標準第156條暨職業安全衛生法第6條第1項)
- (十一) 雇主於拆除構造物時，應依下列規定辦理：一、…二、拆除應按序由上而下逐步拆除。…(營造安全衛生設施標準第157條第2款暨職業安全衛生法第6條第1項)

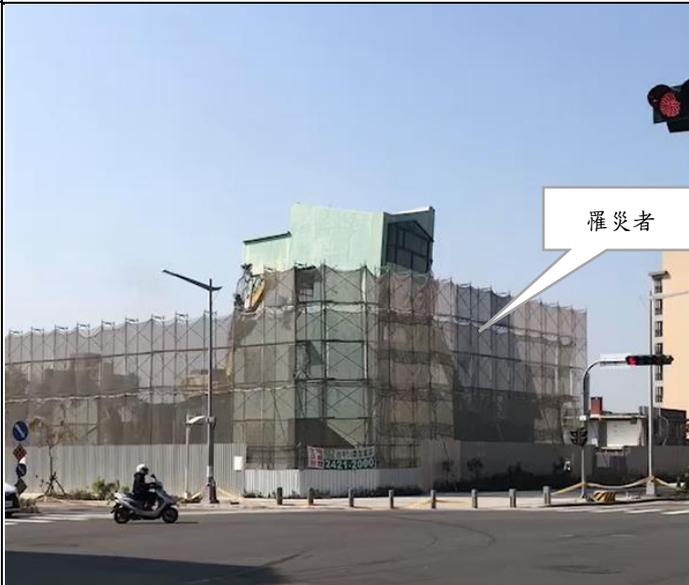
罹災者操作大鋼牙破碎機於建築物進行北側2樓樓板破碎作業。罹災者同仁亦操作另一輛大鋼牙破碎機進行東側3樓樓梯間破碎作業。
