103 年度全國重大 職業災害實例摘要 彙編(危險性機械)

103 年度危險性機械設備重大職災實例

從事移動式起重機挖掘作業發生桁架基座斷裂被夾致死災害

從事鋼構吊裝作業因發生物體飛落發生撞擊致死災害

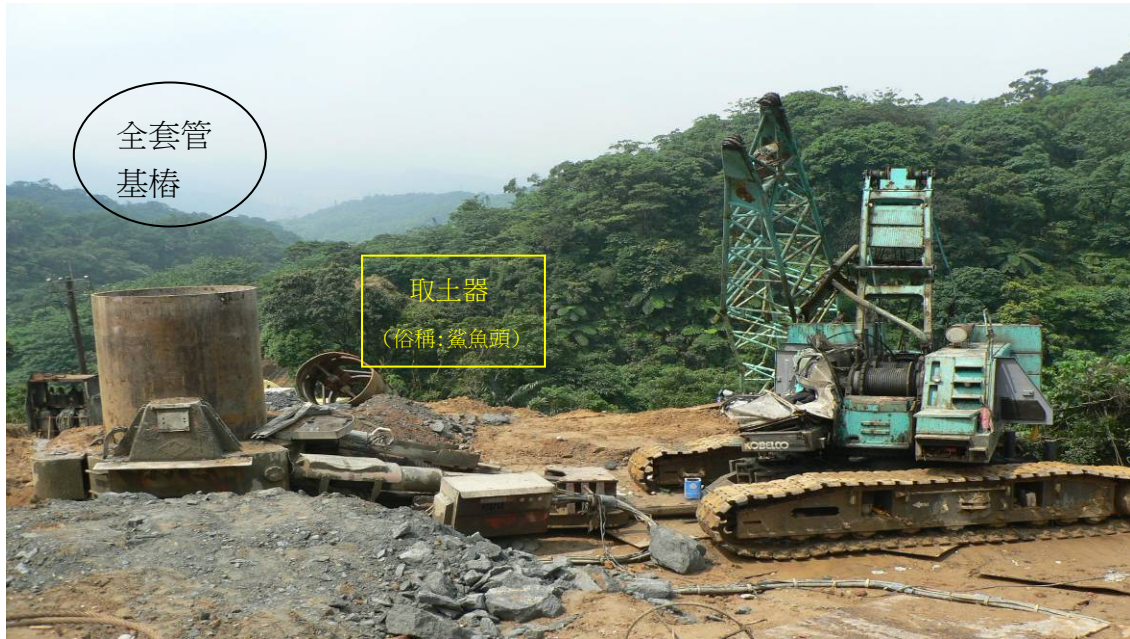
八、現場示意圖或照片：

據○○有限公司所僱勞工林○○稱：103年5月15日約12時37分許，移動式起重機操作手陳○○（罹災者）操作履帶移動式起重機，從事橋墩全套管基樁工程之挖掘作業時，突然聽到碰一聲，看到該起重機之桁架與吊車左邊連結處斷裂，且桁架向右傾壓到駕駛室，致駕駛室內起重機操作手陳○○當場死亡。

（一）直接原因：遭履帶移動式起重機斷裂之桁架砸壓致死。

移動式起重機吊升裝置之連結桁架左邊固定基座鋼板處已產生疲勞裂縫，又因持續使用使缺陷成長，由疲勞裂縫造成強度變化，未再具有充分強度；又於重負荷狀況下，致鋼板無法承受產生之應力而斷裂

（一）雇主對於移動式起重機使用時，其負荷次數及吊升荷物之重量，不得超過該起重機設計時之負荷條件，並應防止起重機構造部分之鋼材、接合處或銲接處等，有發生變形、折損或破斷等情形。（起重升降機具安全規則第26條暨職業安全衛生法第6條第1項）

（二）雇主對移動式起重機使用時，應依規定每年就該機械之整體定期實施檢查1次。（職業安全衛生管理辦法第19條暨職業安全衛生法第23條第1項）

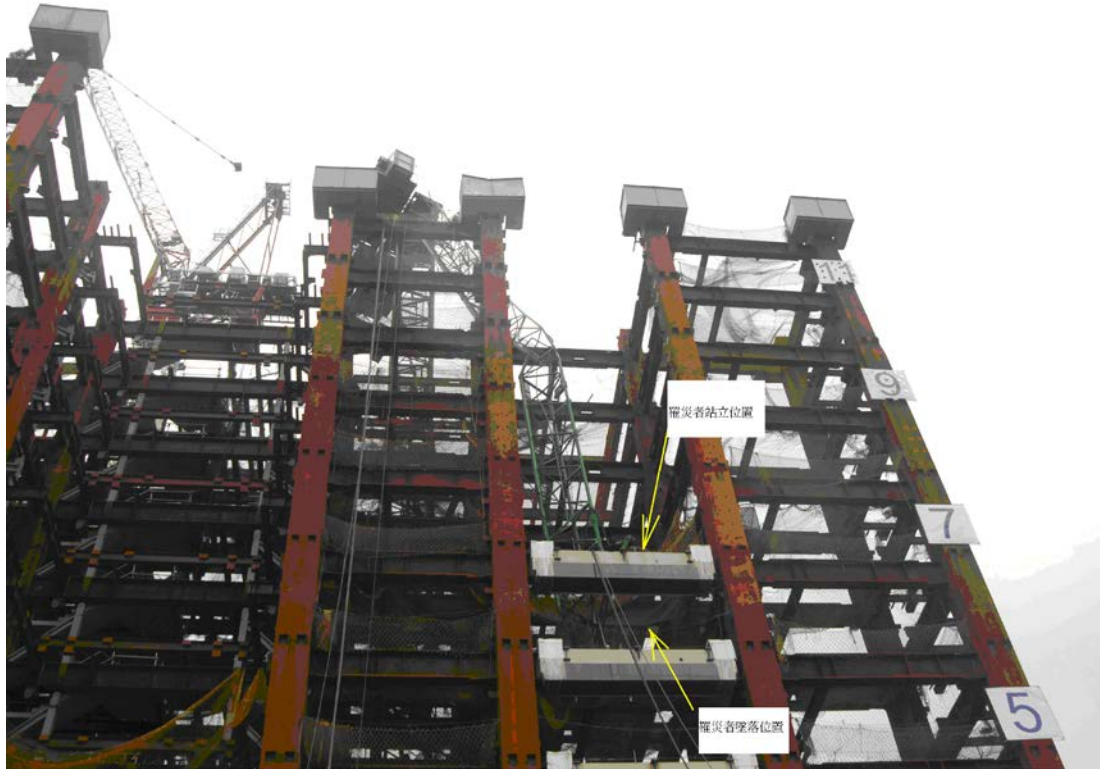
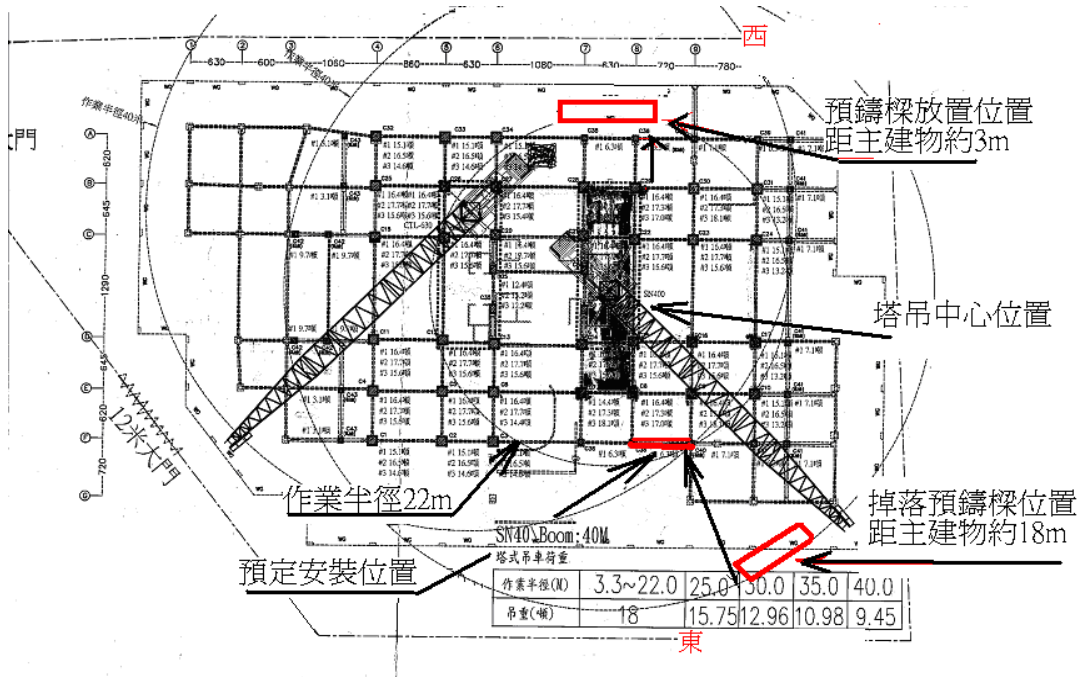
八、現場示意圖或照片：

(一)據塔吊起重機操作手吳○○稱：103 年 12 月 8 日上午 11 時 8 分許，預定安裝 8 樓之預鑄鋼樑，由工地西側吊起預鑄鋼樑，當仰起起重機伸臂升高至 12 樓後且旋轉至東側，預備將預鑄鋼樑靠近 8 樓安裝位置，在緩慢仰起起重機伸臂靠近主體鋼構時，突聽到「咻~咻~」的聲音，同時發現伸臂往下掉，立即按緊急停止開關，亦無法停止伸臂下墜，後聽到撞擊聲後趕緊出駕駛室查看情況。

(一)直接原因：遭掉落起重機伸臂擊中致死。

1、人員位於伸臂下方。

2、未依規定每年就該起重機吊升起伏捲胴之連軸器，實施定期檢查。

(一)雇主對於起重機之構成吊升裝置等之捲胴、軸、銷及其他組件應具有充分之強度，且不得有妨礙吊升裝置等作動之磨耗、變形或裂隙等缺陷。
(固定式起重機安全構造標準第 32 條暨職業安全衛生法第 6 條第 1 項)

- (二) 僱主對固定式起重機依規定，應每年就該機械之整體定期實施檢查一次。(職業安全衛生管理辦法第 19 條暨職業安全衛生法第 23 條第 1 項)
- (三) 僱主對於工作場所有物體飛落之虞者，應設置防止物體飛落之設備，並供給安全帽等防護具，使勞工戴用。(職業安全衛生設施規則第 238 條暨職業安全衛生法第 6 條第 1 項)
