# 113年營造業防墜高峰會

**題目：113年上半年營造業重大職災  
分析及管理作為**

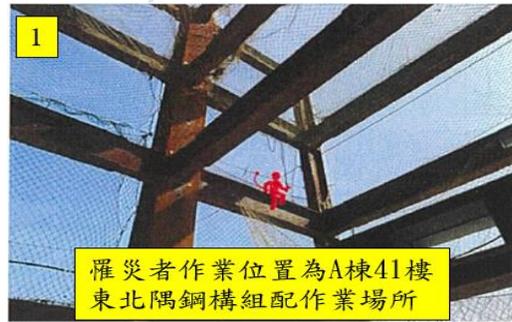
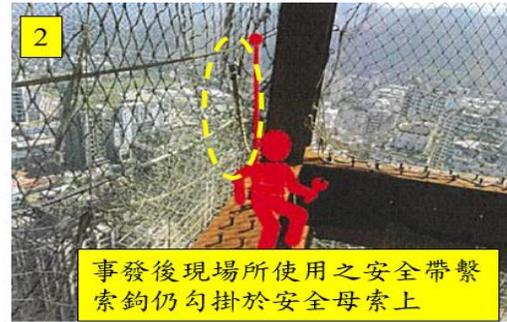
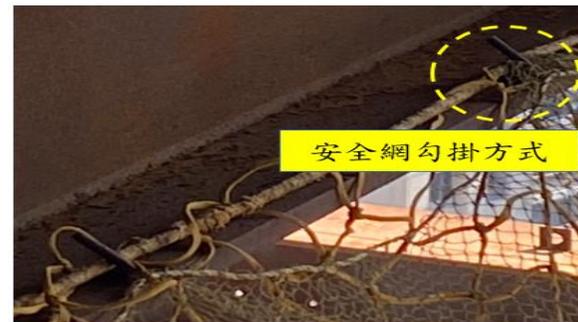
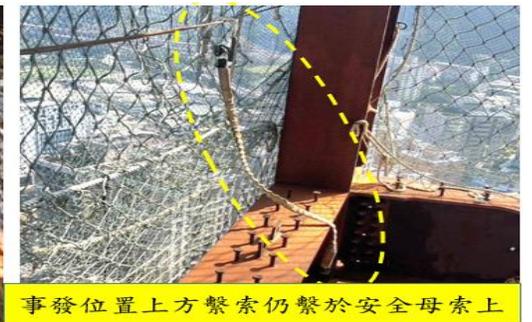
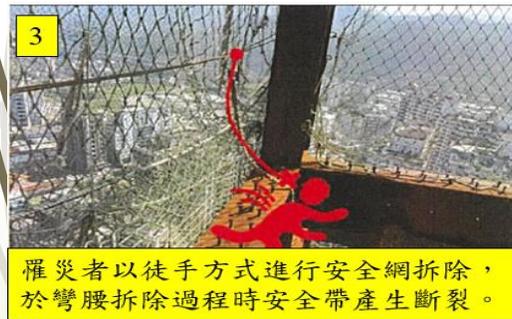
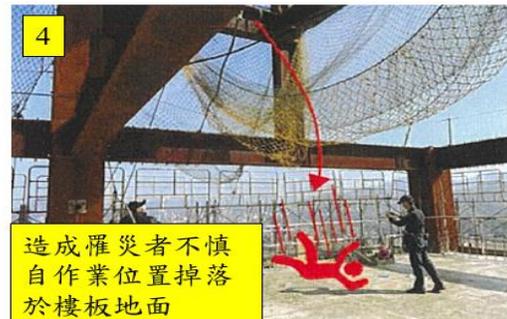
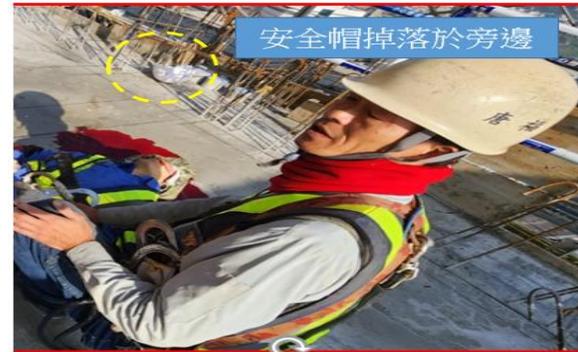
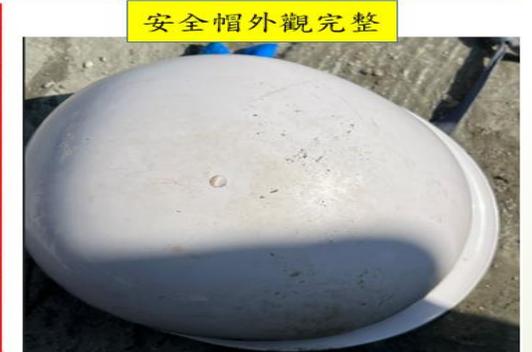
# 案例1：屋頂、屋架、梁

113年1月6日，某建築工程勞工於41樓從事鋼構組配作業之安全網拆除，因重心不穩由鋼梁掉落，雖然有穿戴背負式安全帶，惟勾掛於安全母索上之繫索僅以鐵線纏繞方式與安全帶固定，致無法承受勞工重量，造成繫索與背負式安全帶脫離，罹災者墜落至39樓樓板死亡。

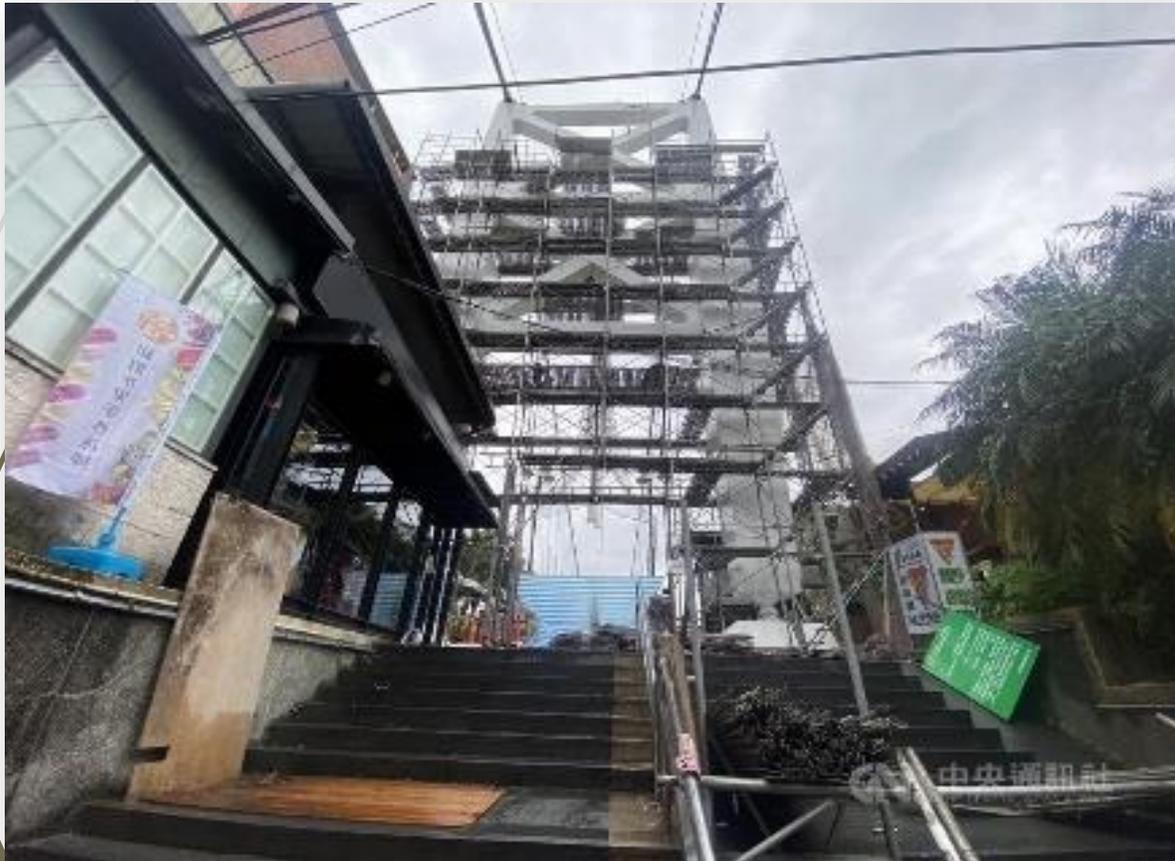
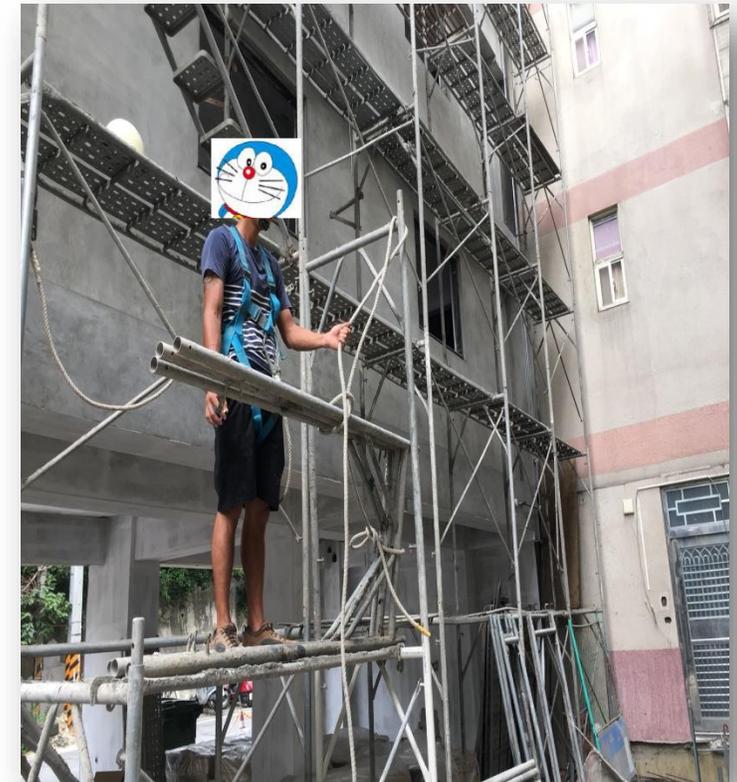
## 案例2：施工架(拆除作業)

113年5月14日，某吊橋維護工程勞工於第9層施工架上從事施工架拆除作業，欲使用麻繩纏繞於該架立柱接頭上吊放已繫緊交叉拉桿，過程中因重心失穩連人帶料墜落地面死亡（墜落高度約為16.2公尺）。

示意圖

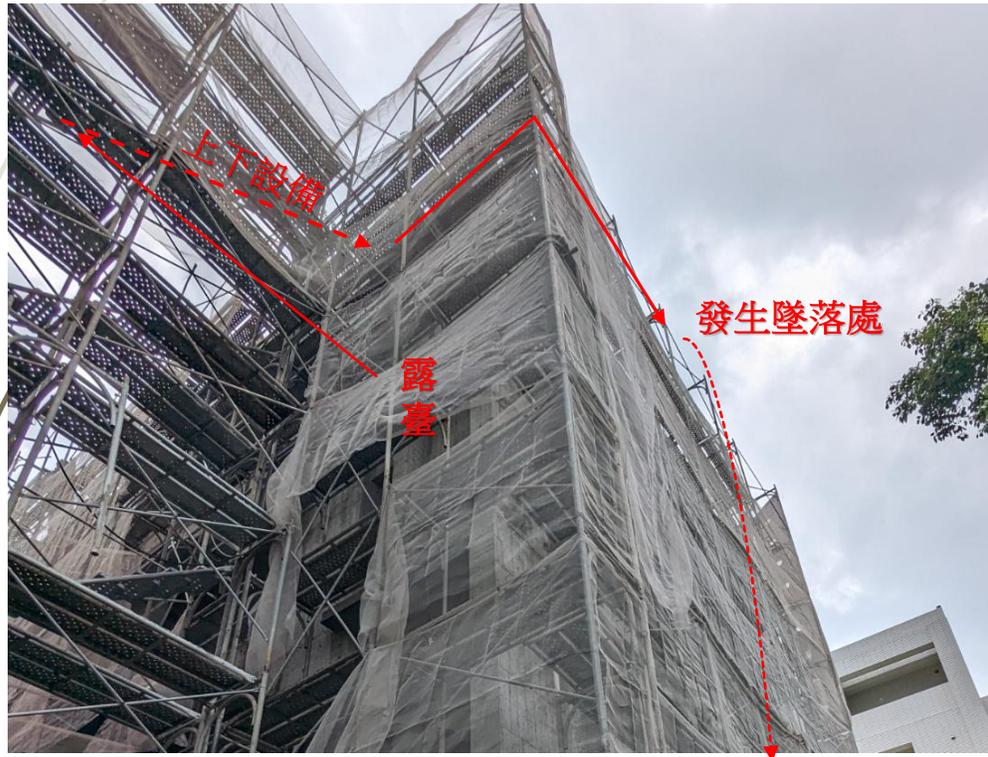
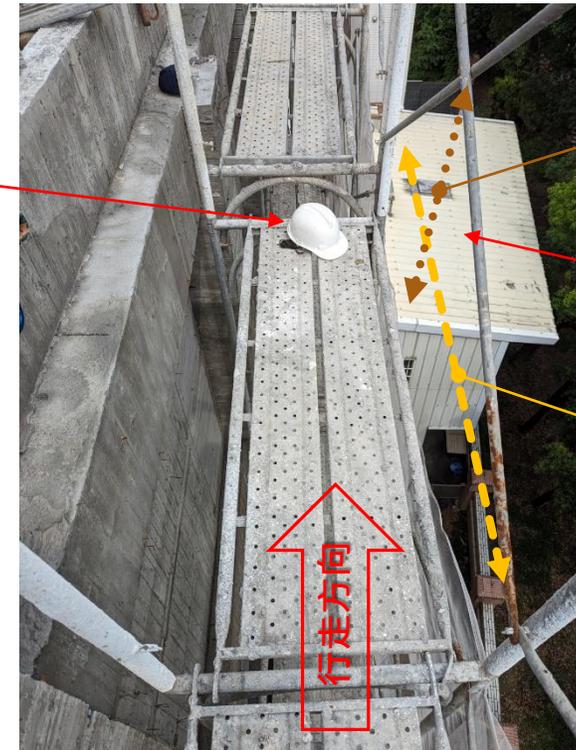
# 案例3：使用施工架從事相關作業

113年4月30日，某建築工程勞工欲至頂樓從事模板疊料作業，行走第8層施工架時，因重心不穩跌倒後，自外側交叉拉桿下方開口處墜落至1樓地面死亡(墜落高度約13.8公尺)。

罹災者安全帽  
跌倒後掉  
於工作臺上

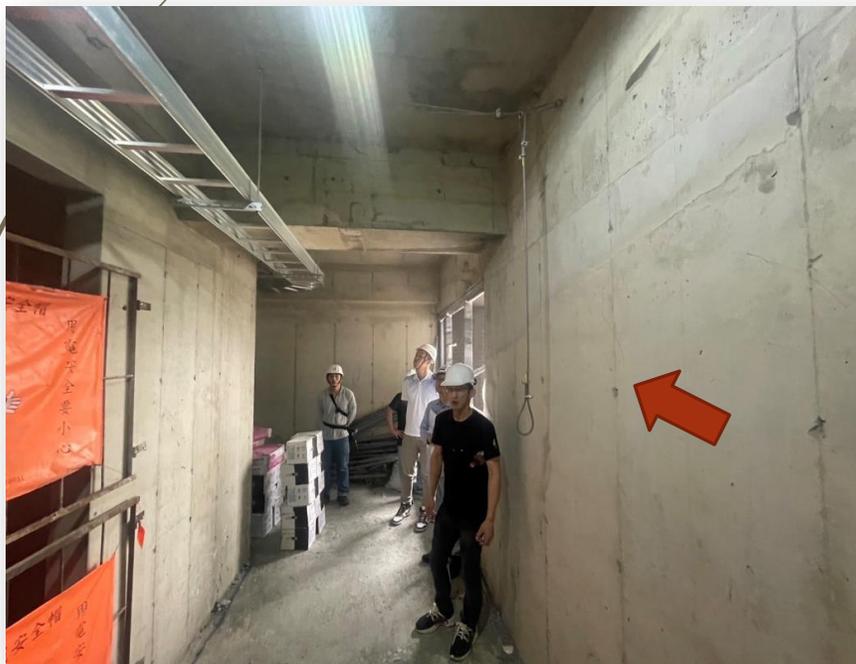
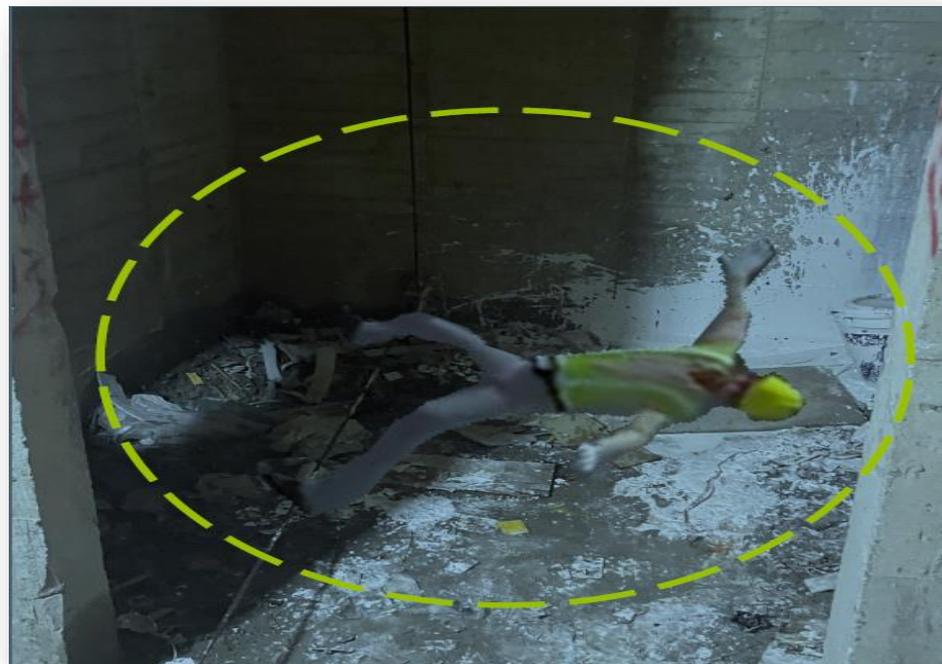
## 案例4：開口(電梯井)

113年4月21日，某建築工程勞工於7樓使用電梯井從事物料吊掛作業，現場雖有準備背負式安全帶及設置安全母索，惟該勞工於作業期間未配戴使用，現場亦無人員監督及要求其確實戴用，於作業過程不慎自電梯開口邊緣墜落至地下2樓地面死亡（墜落高度約30公尺）。

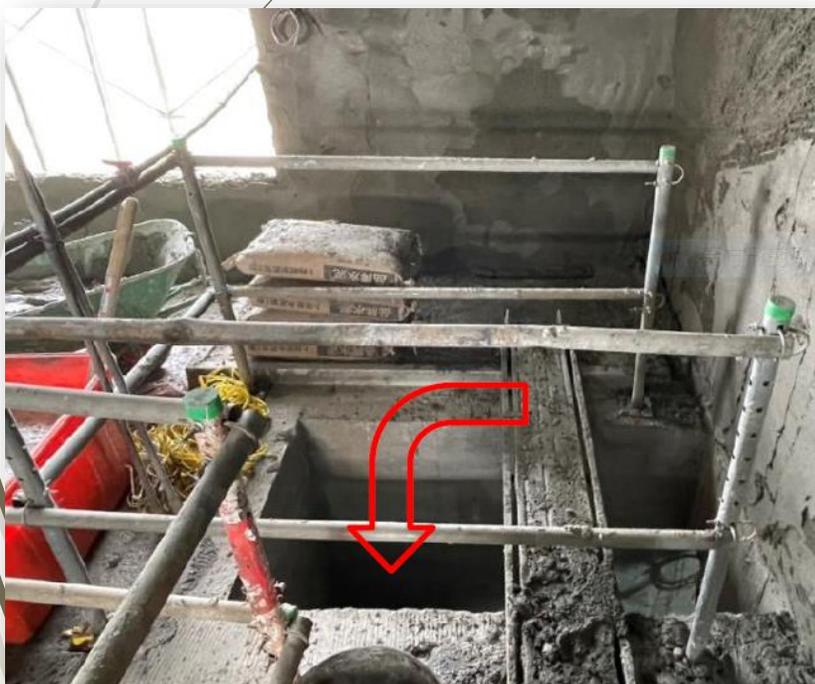
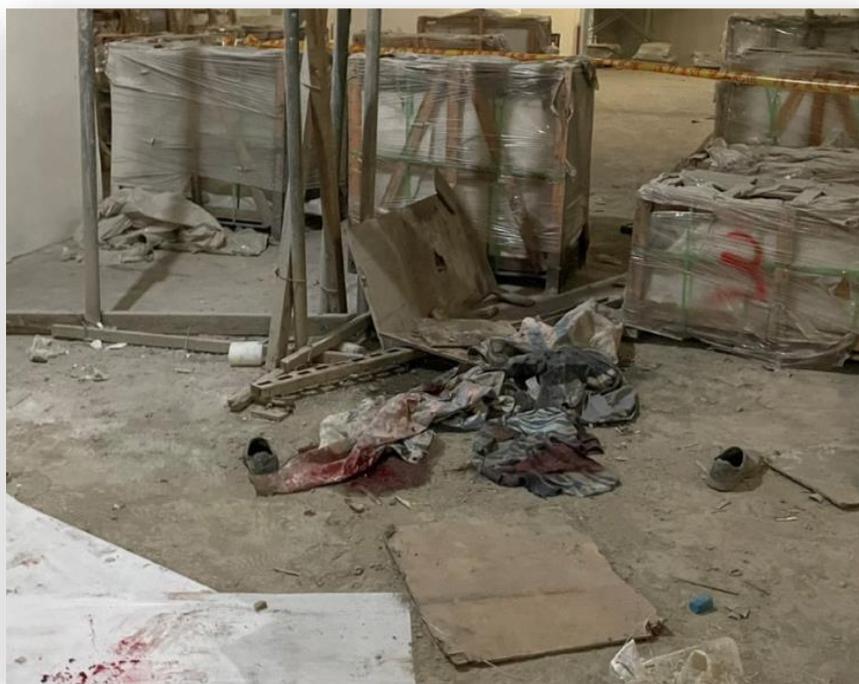
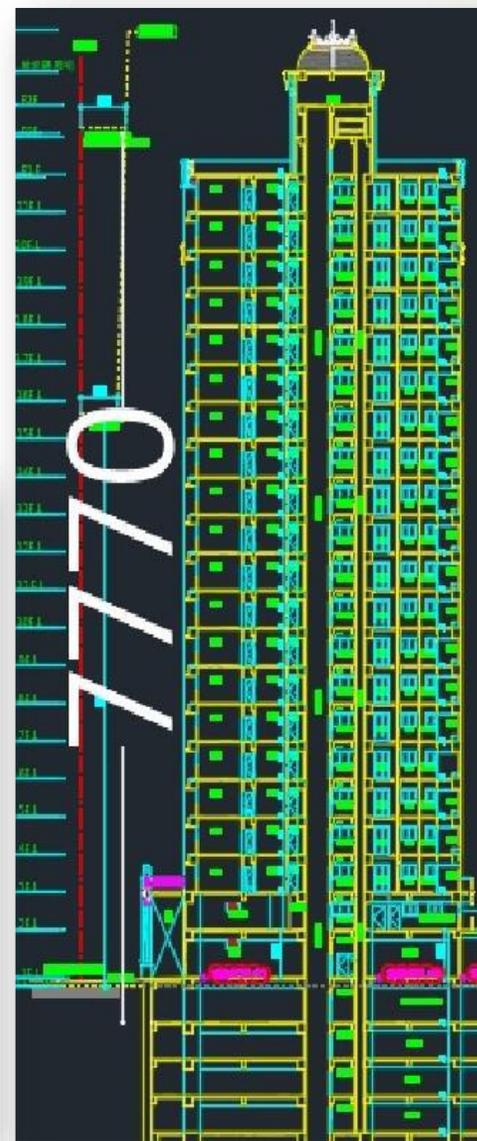
## 案例5：開口(管道間)

113年4月13日，某建築工程僱用非法移工於屋突2層從事牆面水泥粉刷作業時，跨過通風管道間開口處護欄，站立於開口上方之施工踏板從事作業，因未於開口處設置護蓋等防護設備，致墜落至地下1樓地面死亡（墜落高度約77公尺）。
