## 從事保全警衛勤務作業發生其他交通事故致死災害

一、行業分類：保全及偵探業(8000)。

二、災害類型：其他交通事故(23)。

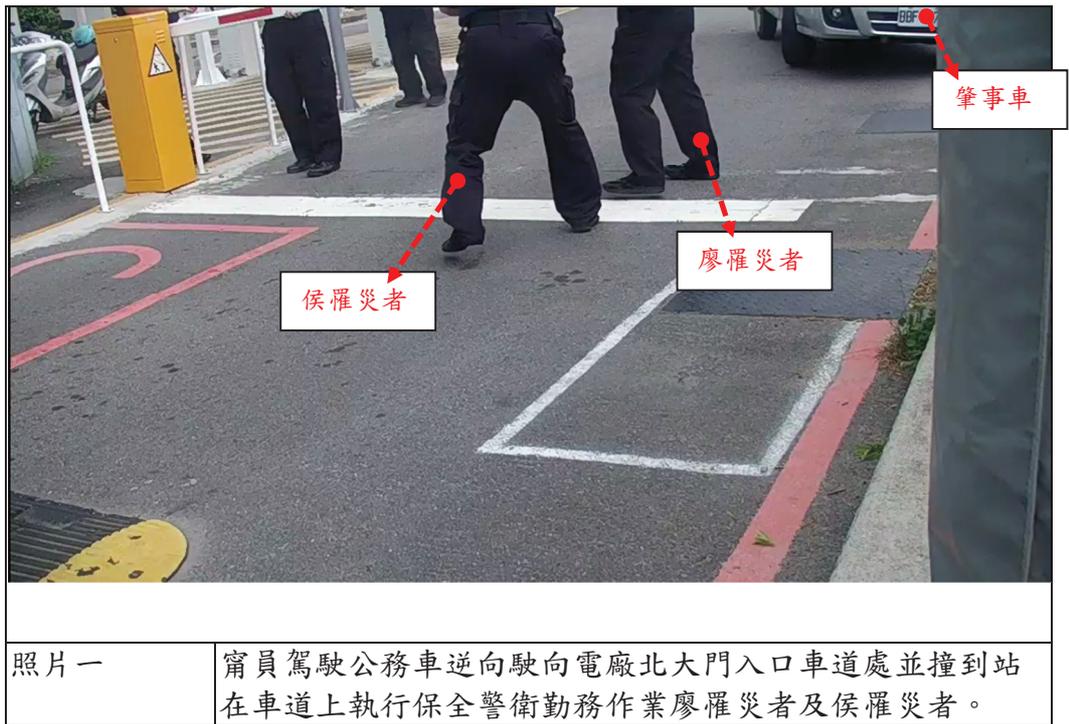
八、現場示意圖或照片：

109年7月9日17時39分許，台○公司勞工甯員駕駛公務車(車號：BBF-○○○○)行駛於廠內道路欲至電廠北大門處拿取飲料，原預定將公務車駕駛至電廠北大門後方槽化線區停放後，由人員下車步行至電廠北大門外側拿取飲料，但公務車在左轉駛入電廠槽化線區時，甯員感覺到進彎後車身傾斜，且依當時情況公務車即將撞上前方路側人行道石階，為了穩定車身，所以甯員將公務車向右側轉彎，結果公務車逆向駛向電廠北大門入口車道處並撞到站在車道上執行保全警衛勤務作業之強○公司勞工廖罹災者及侯罹災者，經救護車送往醫院急診後，廖罹災者仍急救無效死亡、侯罹災者住入加護病房接受住院治療。

(二)間接原因：疑似因台○公司勞工甯員駕駛公務車(手排車)因左轉進彎未減速、車身傾斜，為穩定車身、避免撞擊路側人行道石階，故右轉逆向行駛。

(一) 雇主應依其事業單位之規模、性質，訂定職業安全衛生管理計畫，要求各級主管及負責指揮、監督之有關人員執行；…。(職業安全衛生管理辦法第12條之1第1項暨職業安全衛生法第23第1項)
