從事吊掛作業時發生墜落災害致死災害

一、行業分類（含代碼）：其他專門營造業（4390）

二、災害類型（分類號碼）：墜落（1）

三、災害媒介物（分類號碼）：屋頂、屋架、樑（415）。

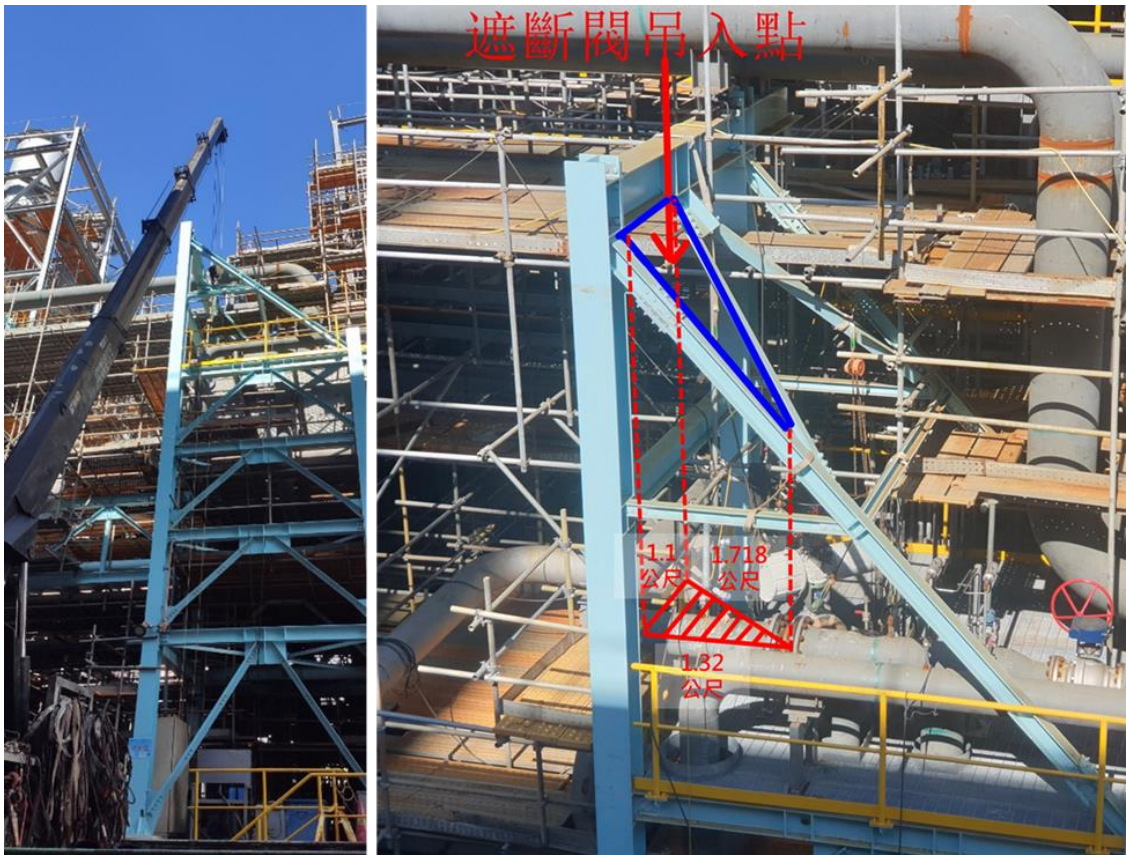
照片 1 吊掛之遮斷閥舉升後由鋼構斜撐之上方開口降下。

（二）罹災者與中○工程有限公司所僱勞工蕭○站於No.1鍋爐西側管架區離地約11公尺高鋼構平台，由彭○操作吊升荷重10公噸之移動式起重機使用尼龍吊帶由地面欲將14吋遮斷閥吊至11公尺高鋼構平台，據蕭○稱，所吊之遮斷閥至鋼構平台時需經由上方鋼構斜撐開口再向下吊放下降，過程因開口較小卡於開口下方北側橫樑，故罹災者站上鋼構平台邊緣護欄旁位於鋼構斜撐開口下方之管線上（約同護欄高度），以牽引繩調整遮斷閥方向以利遮斷閥通過斜撐開口，惟遮斷閥在通過斜撐開口後吊掛遮斷閥之尼龍吊帶忽然斷裂，導致遮斷閥掉落，災害發生時罹災者使用一條安全帶扣於H型鋼翼板上，因未確實勾掛，致閃避掉落之遮斷閥過程中，安全帶脫落，罹災者於管線上跌出平台邊緣墜落至地面。

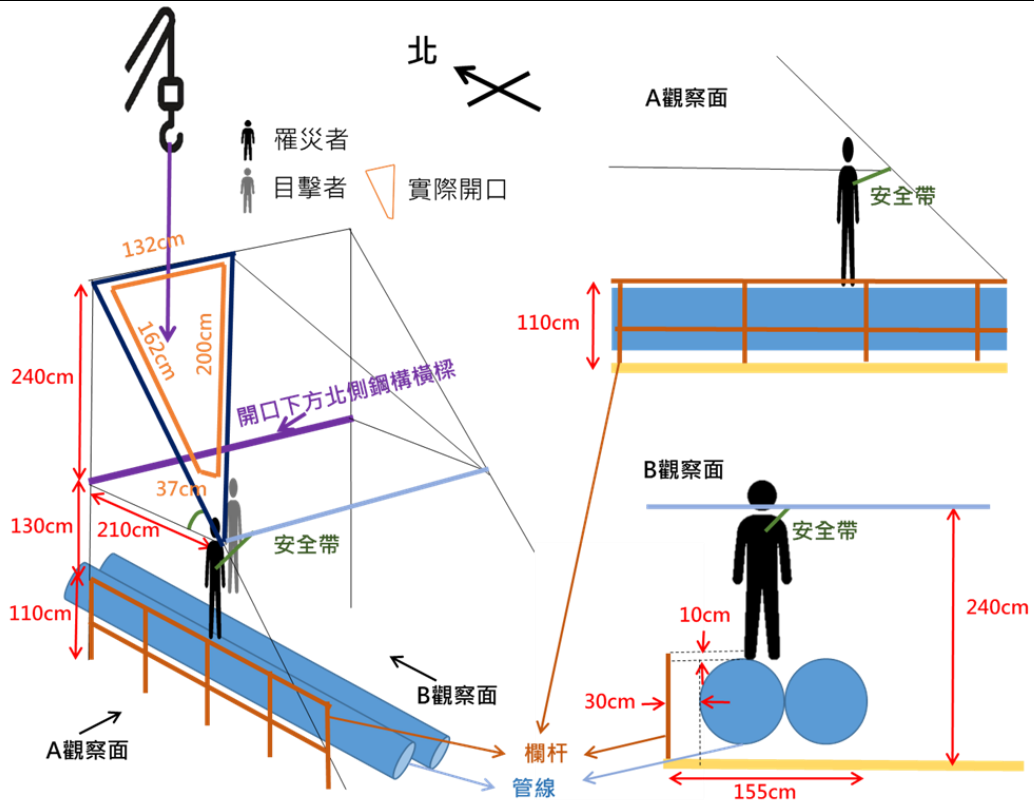
示意圖 罹災者、目擊者相對位置及相關結構物尺寸。

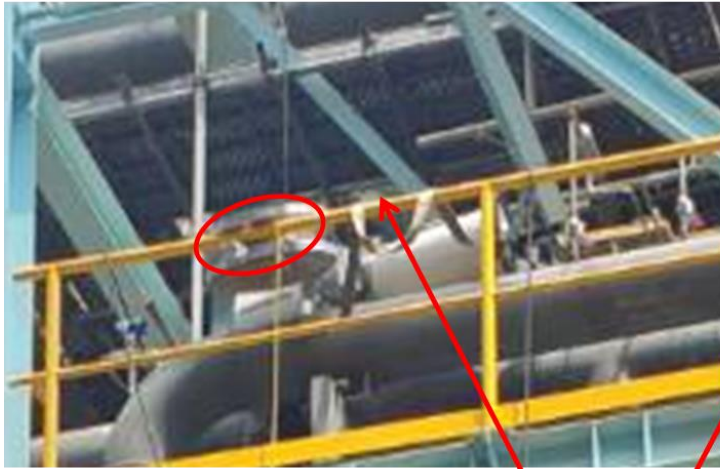
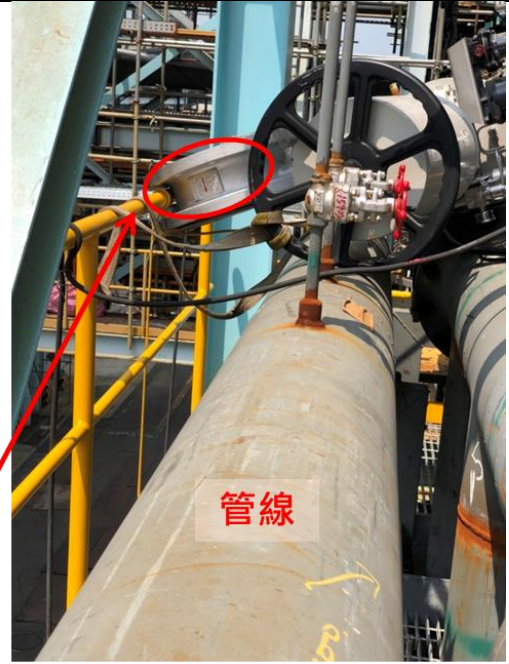
護欄

照片 2 尼龍吊帶斷開、遮斷閥掉落卡於護欄。

2. 使用起重機具從事吊掛作業未依荷物之形狀、材質等特性，選用適當吊掛用具及採取正確吊掛方法。

- (一) 雇主對於使用起重機具從事吊掛作業之勞工，應使其辦理下列事項：一、…二、檢視荷物之形狀、大小及材質等特性，以估算荷物重量，或查明其實際重量，並選用適當吊掛用具及採取正確吊掛方法。…。(起重升降機具安全規則第63條第2款暨職業安全衛生法第6條第1項)
- (二) 雇主對於在高度二公尺以上之高處作業，勞工有墜落之虞者，應使勞工確實使用安全帶、安全帽及其他必要之防護具，…。前項安全帶之使用，應視作業特性，依國家標準規定選用適當型式，對於鋼構懸臂突出物、斜籬、二公尺以上未設護籠等保護裝置之垂直固定梯、局限空間、屋頂或施工架組拆、工作台組拆、管線維修作業等高處或傾斜面移動，應採用符合國家標準CNS 14253-1同等以上規定之全身背負式安全帶及捲揚式防墜器。(職業安全衛生設施規則第281條暨職業安全衛生法第6條第1項)
- (三) 事業單位與承攬人、再承攬人分別僱用勞工共同作業時，為防止職業災害，原事業單位應採取下列必要措施：一、設置協議組織，並指定工作場所負責人，擔任指揮、監督及協調之工作。…。三、工作場所之巡視。…。(職業安全衛生法第27條第1項第1款及第3款)
- (四) 雇主應依其事業單位之規模、性質，訂定職業安全衛生管理計畫，要求各級主管及負責指揮、監督之有關人員執行；勞工人數在三十人以下之事業單位，得以安全衛生管理執行紀

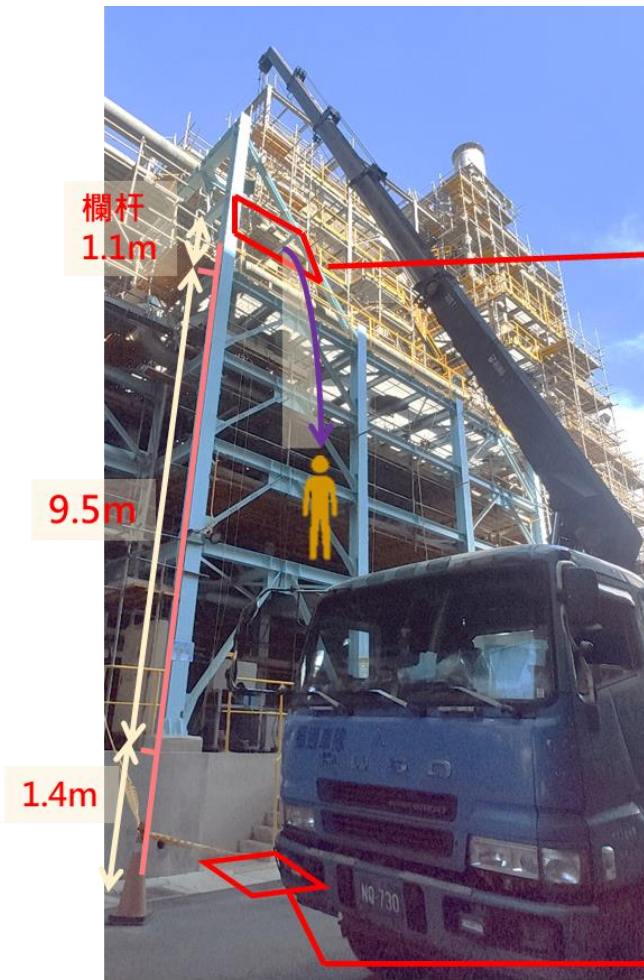
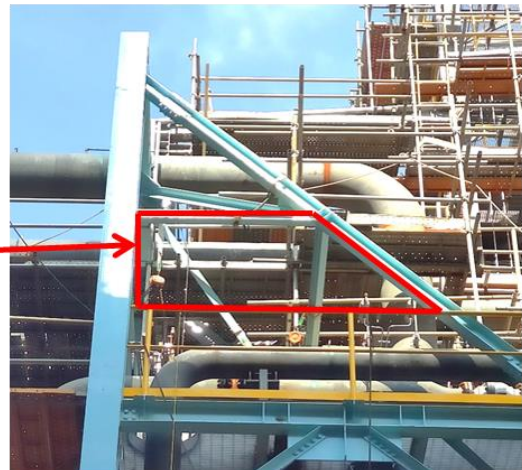
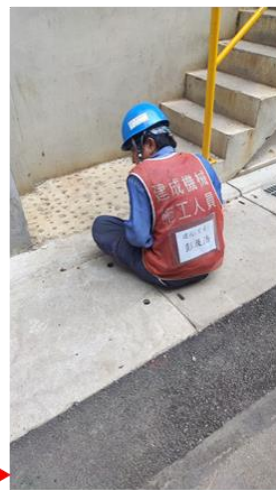
罹災者墜落過程頭上腳下，墜落後坐於地上

照片 3 遮斷閥掉落、罹災者從平台管線上墜落示意圖。

1. 人員站立於鋼構平台高度約11.9公尺之管線上作業，未確實使用安全帶。
