## 駕駛拼裝車發生交通事故致死重大職業災害

一、行業分類：其他陸上運輸業

二、災害類型：公路交通事故

三、媒介物：動力搬運機械—其他（拼裝車）

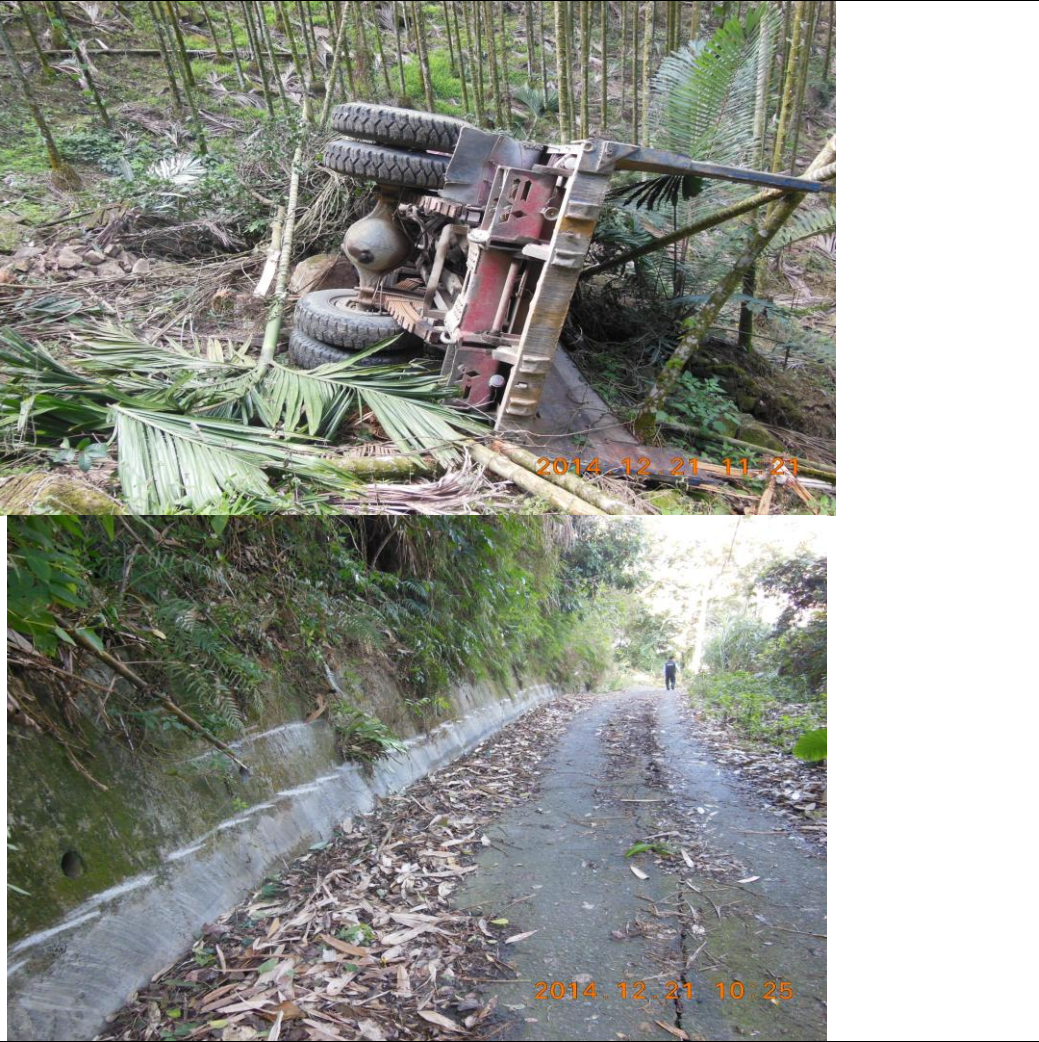
| 現場照片 | 拼裝車墜入山谷，路面有多處煞車痕跡，且山壁有車輛刮痕 |
