# 從事鄰水之除草作業發生溺斃災害

核備文號：(114)1709457

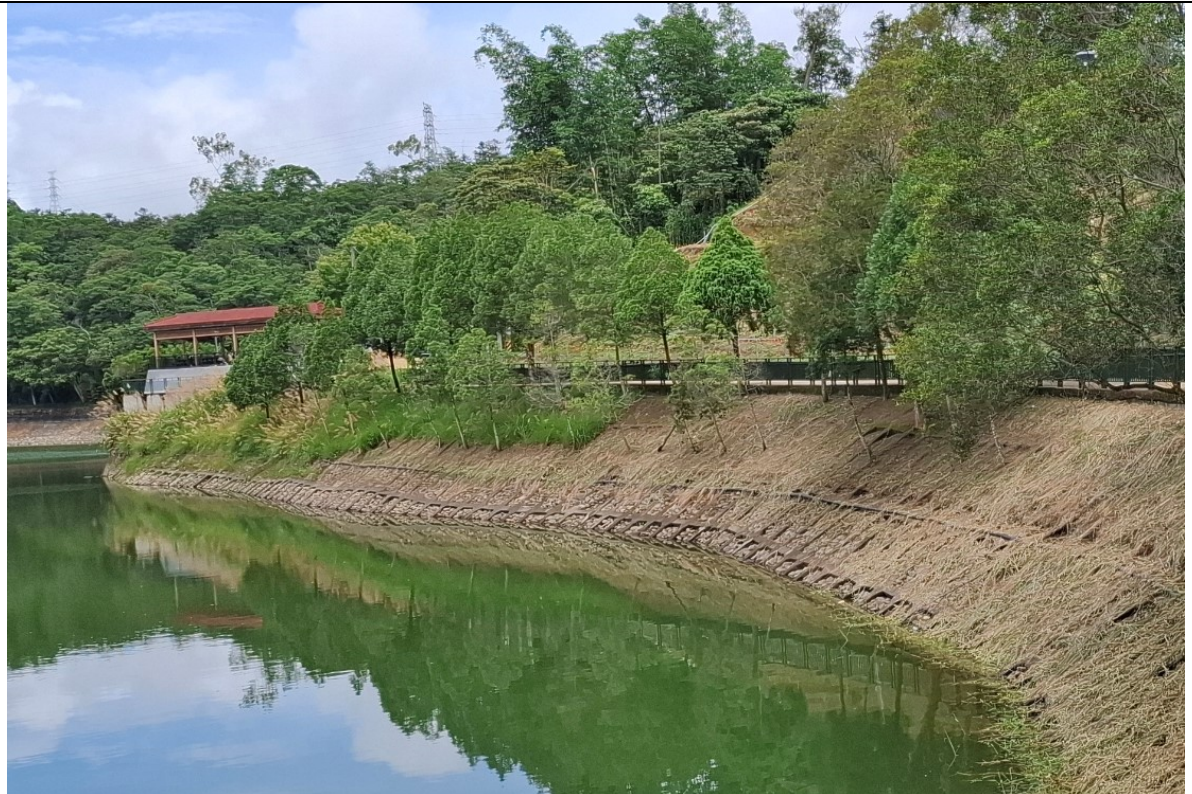
照片 1

(災害現場)罹災者劉○○墜落處所站之○○水庫邊坡斜度約為 50 度，水深約 4 公尺。

(一)對於水上作業勞工有落水之虞時，應使勞工穿著救生衣，設置監視人員及救生設備外，並應符合下列規定：…。(職業安全衛生設施規則第234條暨職業安全衛生法第6條第1項)

(二)雇主對於在高度2公尺以上之高處作業，勞工有墜落之虞者，應使勞工確實使用安全帶、安全帽及其他必要之防護具，但經雇主採安全網等措施者，不在此限。(職業安全衛生設施規則第281條第1項暨職業安全衛生法第6條第1項)

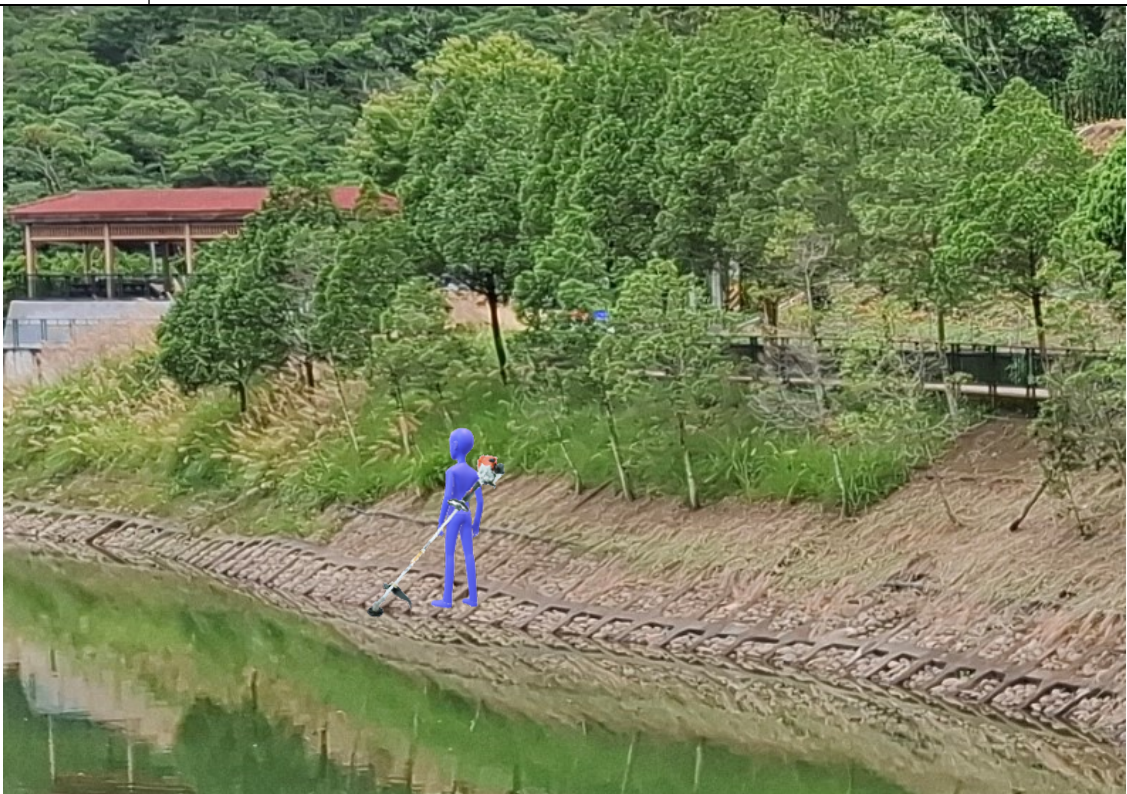
照片 2

114年5月31日10時許，罹災者劉○○站立於○○水庫(水深約4公尺)之邊坡，使用背負式割草機從事除草作業，未使用救生衣及安全帶等防護具，且未設置監視人員及救生設備，於除草作業時不慎連同約10公斤之背負式割草機，墜落至○○水庫溺水，致呼吸衰竭死亡。

(模擬示意圖)罹災者劉○○從事除草作業之情形。
