勞工發生被撞致死災害

核備文號：1120506329

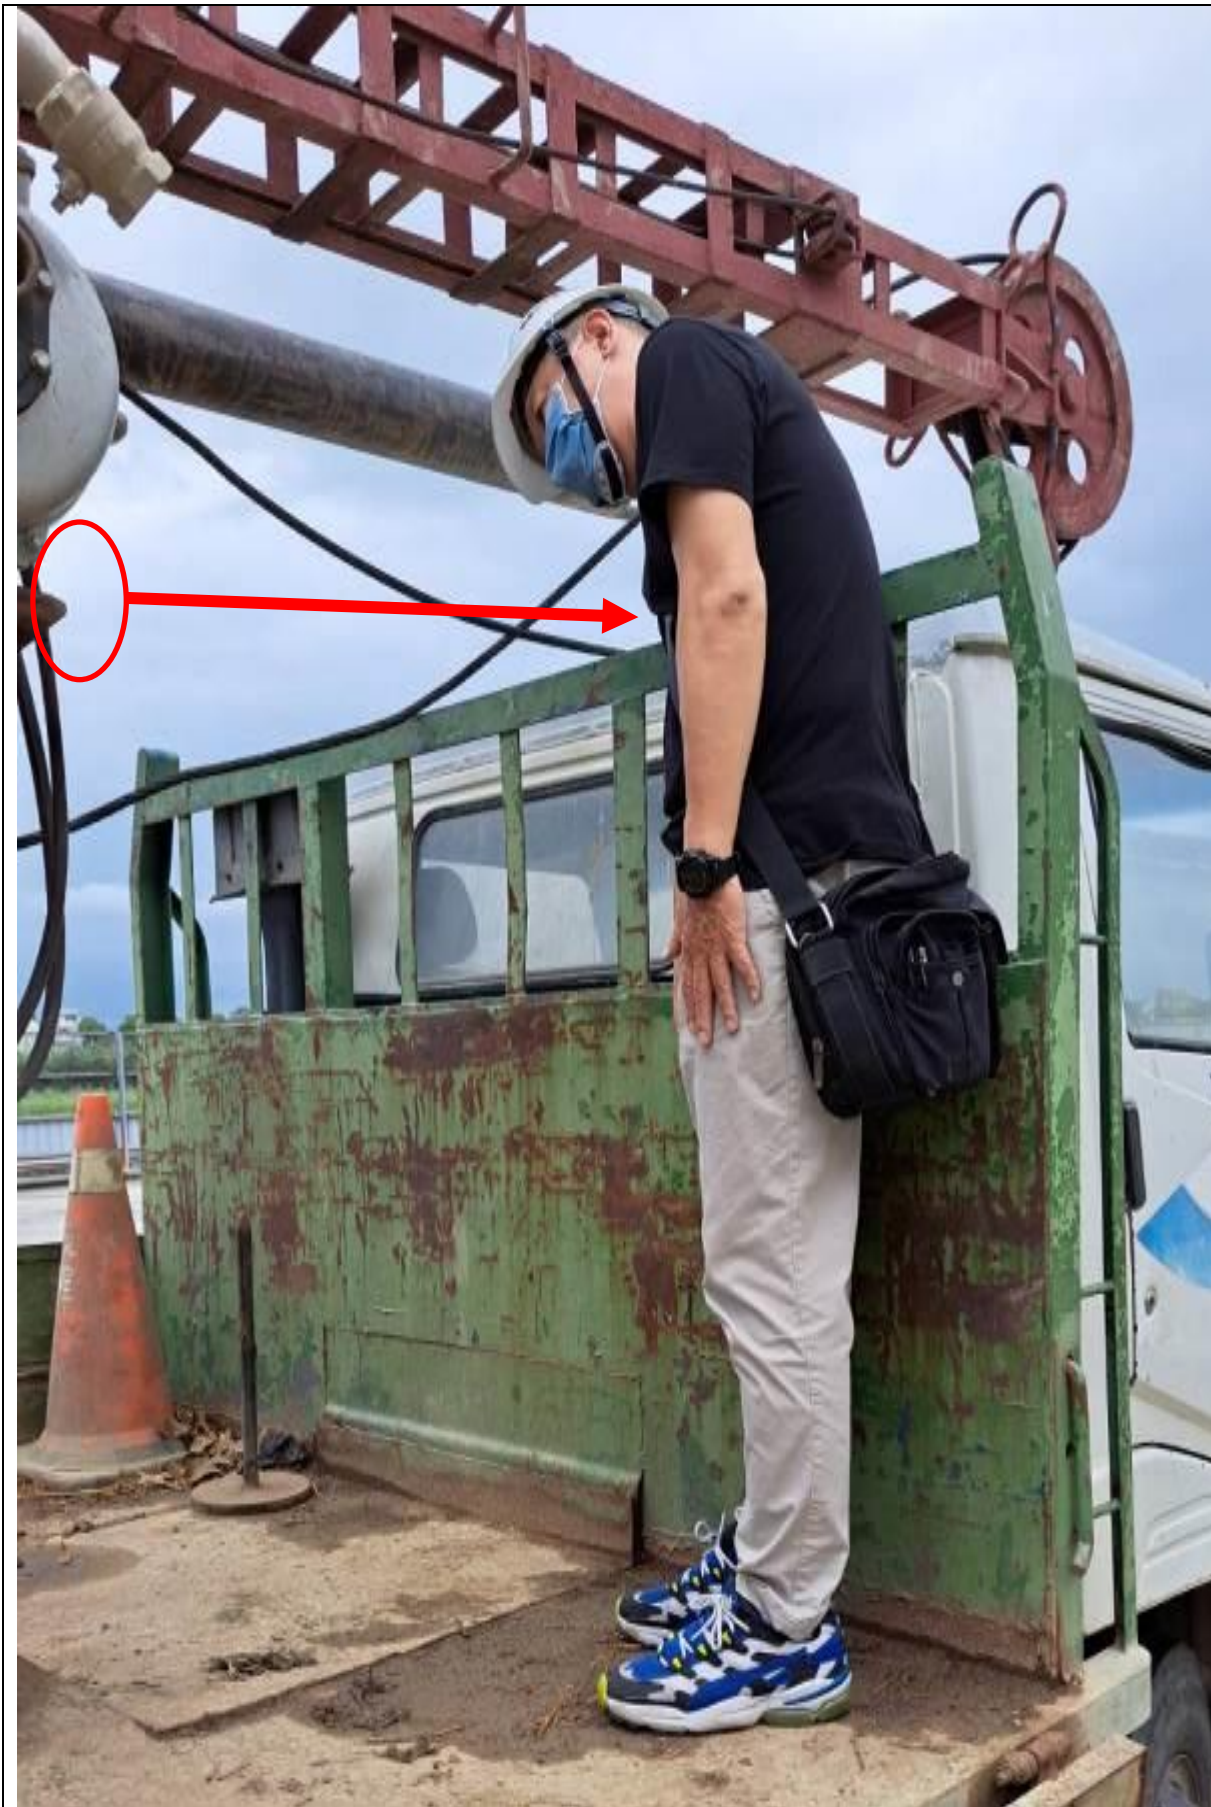
八、現場示意圖或照片：

雇主使勞工梁○○於貨車車台上從事履帶式鑿井機移動作業，因梁○○不熟悉履帶式鑿井機操作，誤將已發動之履帶式鑿井機前進、後退桿置於後退檔位，加上現場未置管制引導人員，導致梁○○遭重1.2噸履帶式鑿井機撞擊並

(一)直接原因：罹災者遭履帶式鑿井機撞擊並夾擊於貨車車台前板之間致死。

現場示意梁員以站立姿勢右胸遭履帶式鑿井機左後上方排水器底座鐵板夾擊於貨車車台前板之間之情形。

- (七)雇主對於勞動場所作業之車輛機械，應使駕駛者或有關人員負責執行下列事項：...十五、車輛機械之作業或移動，有撞擊工作者之虞時，應置管制引導人員。(職業安全衛生設施規則第116條第15款暨職業安全衛生法第6條第1項)
- (八)事業單位勞動場所發生下列職業災害之一者，雇主應於八小時內通報勞動檢查機構：一、發生死亡災害。二、.....。(職業安全衛生法第37條第2項第1款)
- (九)勞工因遭遇職業災害而致死亡時，雇主應給與罹災者家屬5個月平均工資之喪葬費及40個月平均工資之死亡補償。(勞動基準法第59條第4款)。
- (十)左列人員得準用本條例之規定，參加勞工保險：一、.....二、受僱於僱用未滿五人之第六條第一項第一款至第三款規定各業之員工。三、.....。(勞工保險條例第8條第1項第2款)
- (十一) 符合第六條至第八條規定之勞工，投保單位應於本法施行之當日或勞工到職、入會、到訓之當日，列表通知保險人辦理投保手續。但依第六條第三項第三款公告之人員，投保單位應於該公告指定日期為其辦理投保手續。(勞工職業災害保險及保護法第12條第1項)
