勞工陳○○及梁○○發生物體飛落災害致死重大職業災害案例

- 一、 行業分類：其他專門營造業（4390）
- 二、 災害類型：物體飛落（04）
- 三、 媒介物：爐、窯等（341）
- 四、 罹災情形：死亡2人。
- 五、 災害發生經過：

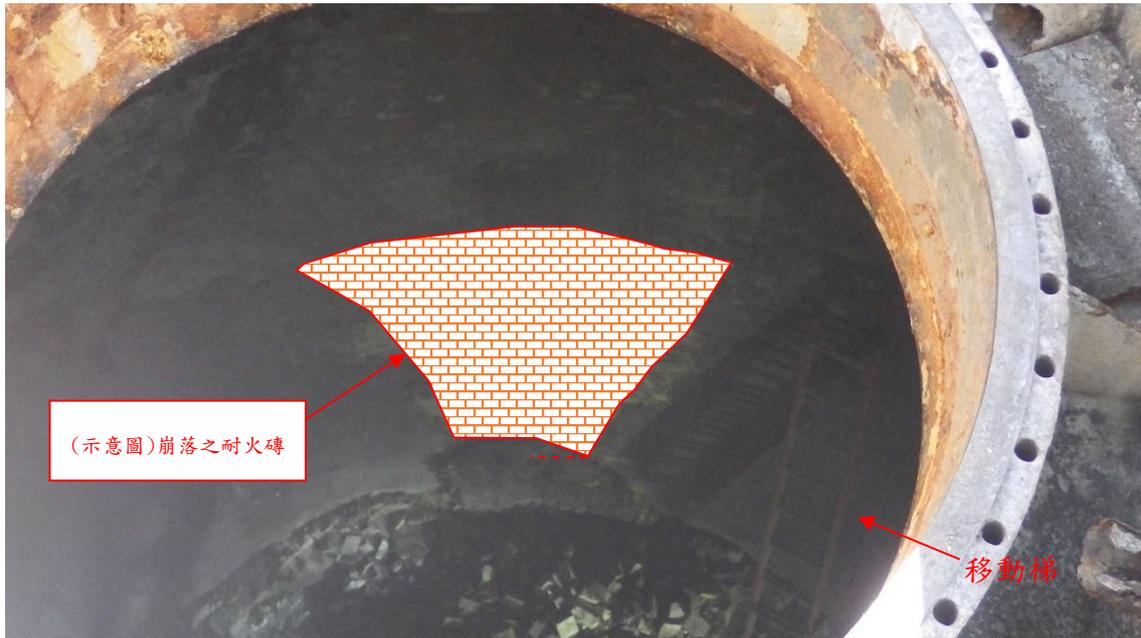
照片 1 災害發生前反應爐內側留有一片不規則形狀之耐火磚尚未脫落。(自反應爐上方人孔向內拍攝)

- (一) 雇主對於化學設備及其附屬設備之改善、修理、清掃、拆卸等作業，應指定專人，依下列規定辦理：一、決定作業方法及順序，並事先告知有關作業勞工。（職業安全衛生設施規則第 198 條第 1 款暨職業安全衛生法第 6 條第 1 項）
- (二) 雇主對於工作場所有物體飛落之虞者，應設置防止物體飛落之設備，並供給安全帽等防護具，使勞工戴用。（職業安全衛生設施規則第 238 條暨職業安全衛生法第 6 條第 1 項）
- (三) 事業單位以其事業之全部或一部分交付承攬時，應於事前告知該承攬人有關其事業工作環境、危害因素暨本法及有關安全衛生規定應採取之措施。承攬人就其承攬之全部或一部分交付再承攬時，承攬人亦應依前項規定告知再承攬人。（職業安全衛生法第 26 條第 1 項）
- (四) 事業單位與承攬人、再承攬人分別僱用勞工共同作業時，為防止職業災害，原事業單位應採取下列必要措施：一、設置協議組織，並指定工作場所負責人，擔任指揮、監督及協調之工作。二、工作之連繫與調整。三、工作場所之巡視。四、相關承攬事業間之安全衛生教育之指導及協助。（職業安全衛生法第 27 條第 1 項第 1、2、3、4 款）
- (五) 雇主對新僱勞工或在職勞工於變更工作前，應使其接受適於各該工作必要之一般安全衛生教育訓練。但其工作環境、工作性質與變更前相當者，不在此限。（職業安全衛生教育訓練規則第 17 條第 1 項暨職業安全衛生法第 32 條第 1 項）
- (六) 機械、設備、器具、原料、材料等物件之設計、製造或輸入者及工程之設計或施工者，應於設計、製造、輸入或施工規劃階段實施風險評估，致力防止此等物件於使用或工程施工時，發生職業災害。（職業安全衛生法第 5 條第 2 項）

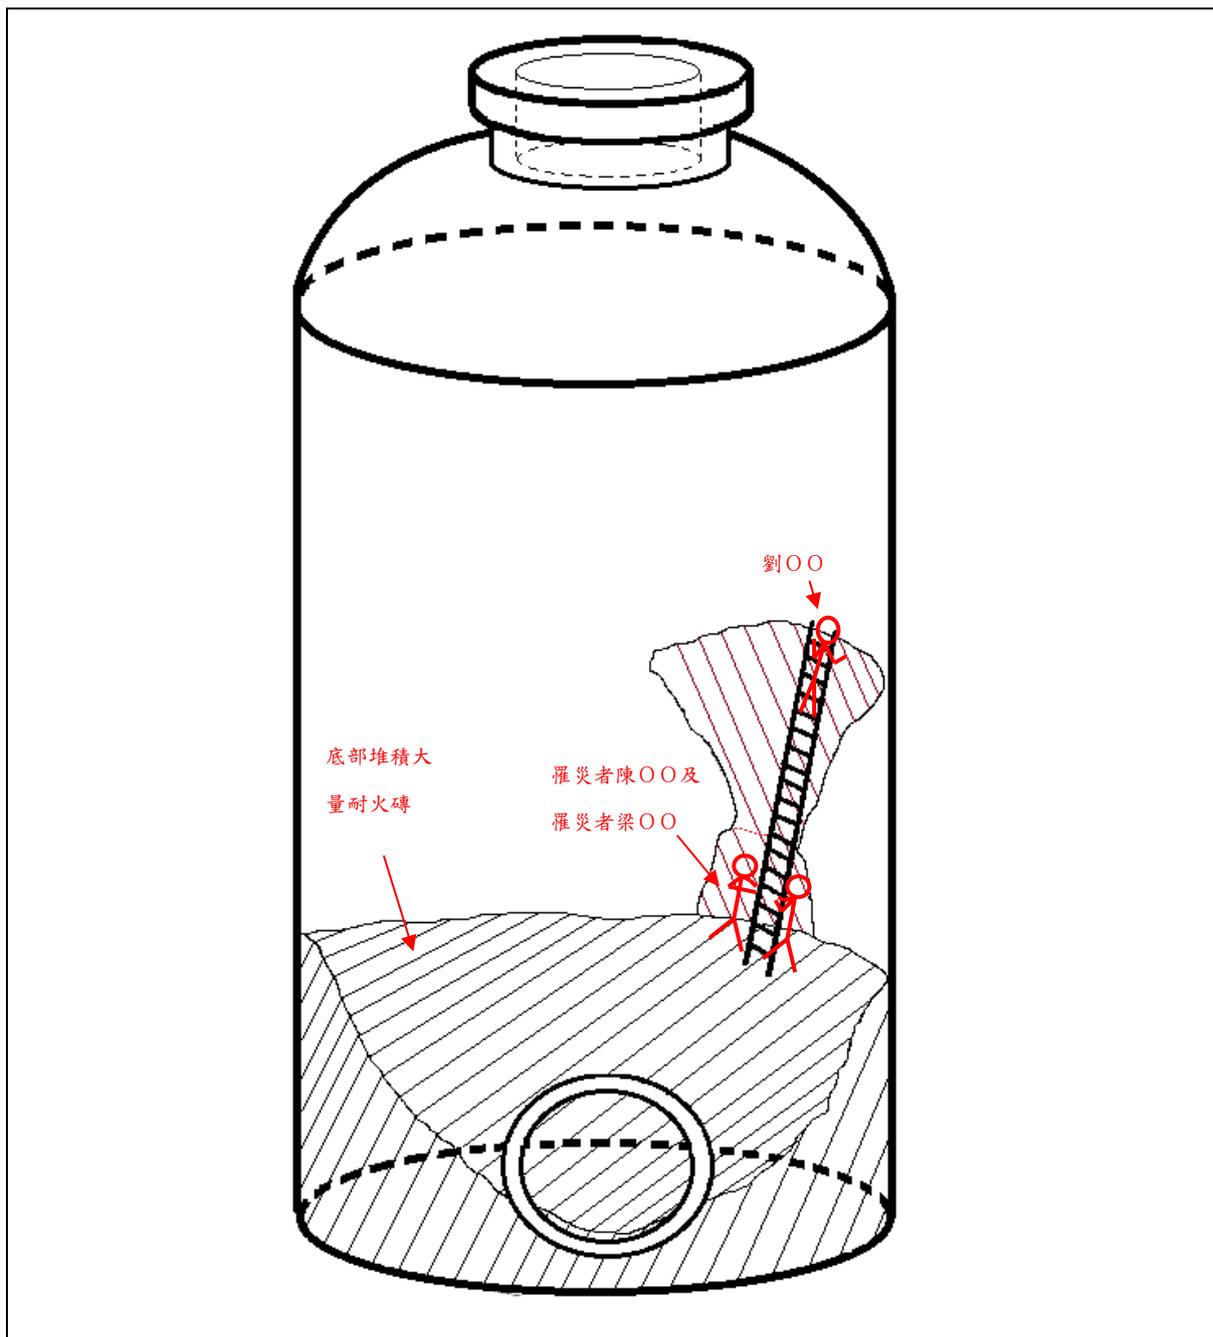
112年10月12日8時30分許，罹災者陳○○、罹災者梁○○及勞工劉○○在A廠製程區2樓反應爐內進行耐火磚拆除作業，雇主未指定專人決定作業方法及順序，另於作業時為避免移動梯翻轉罹災者陳○○及罹災者梁○○站立於移動梯兩側扶著移動梯，於打除作業過程中耐火磚有飛落之虞，未設置防止耐火磚飛落之設備，致作業時站立於移動梯下方兩側之罹災者陳○○及罹災者梁○○遭飛落之耐火磚砸壓，造成罹災者陳○○及罹災者梁○○死亡。

圖 2 災害發生當時罹災者陳○○、罹災者梁○○及劉○○於反應爐內進行耐火磚打除作業，作業時劉○○手持氣動破碎機站立於移動梯上作業，反應爐底部堆有耐火磚，移動梯架設於崩落之耐火磚上。

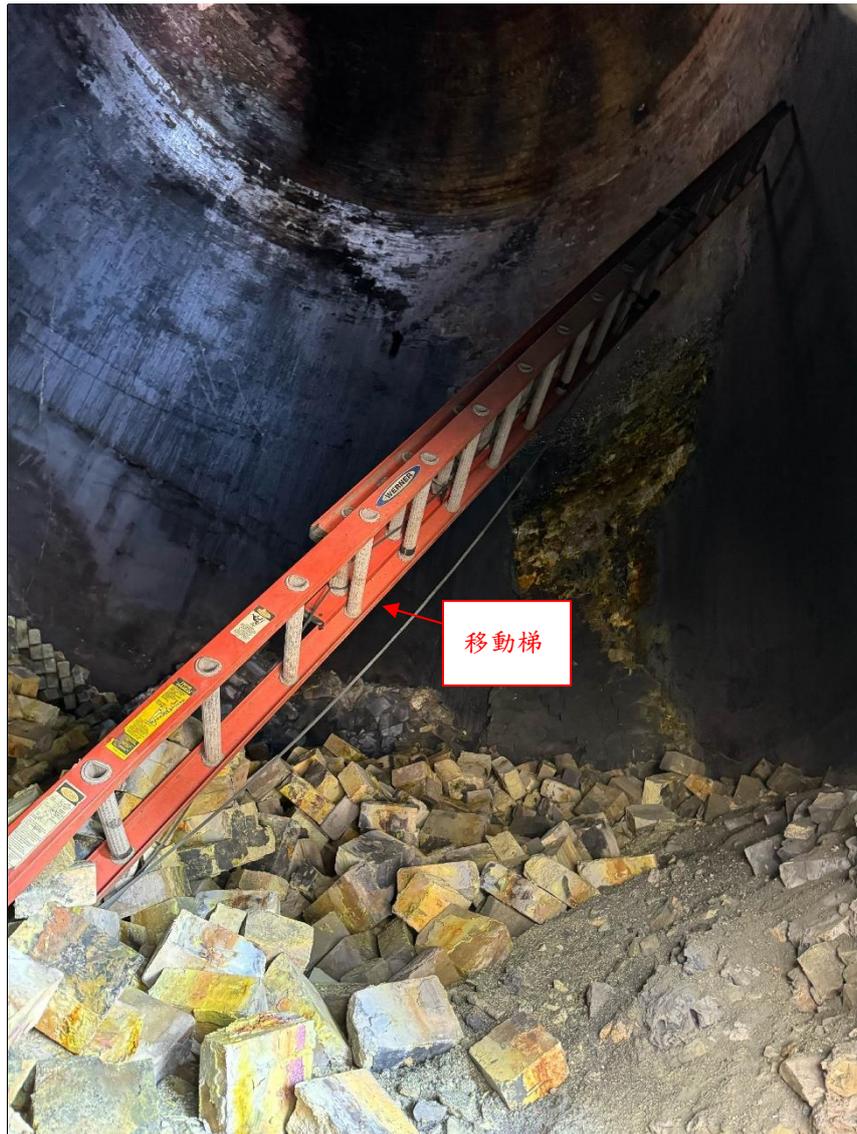
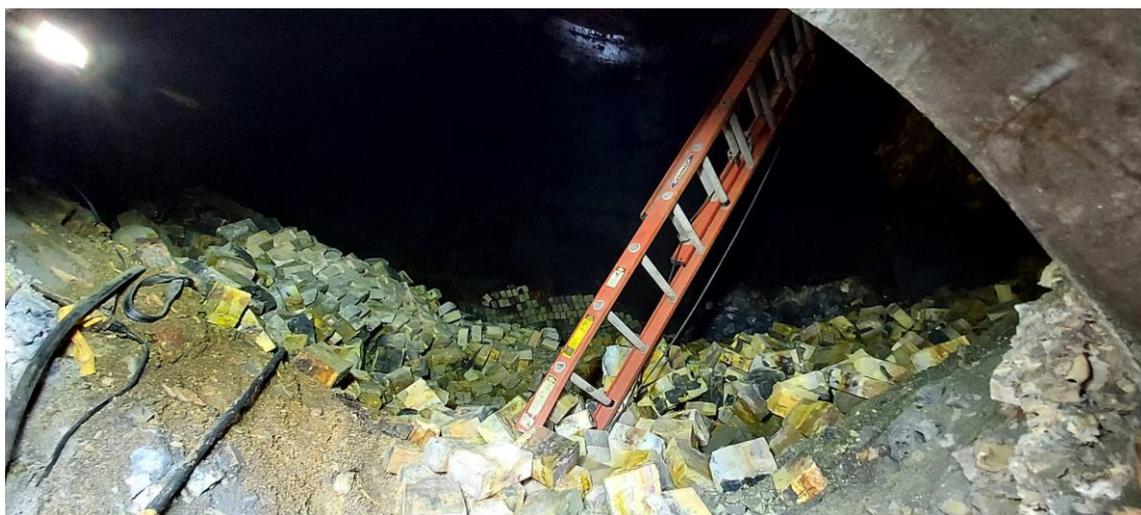
照片 3 反應爐內留有作業時使用之移動梯，地面散落大量耐火磚。
