# 裝載掃路機作業發生被撞死亡職業災害

核備文號：(107.04.17) 1070402383

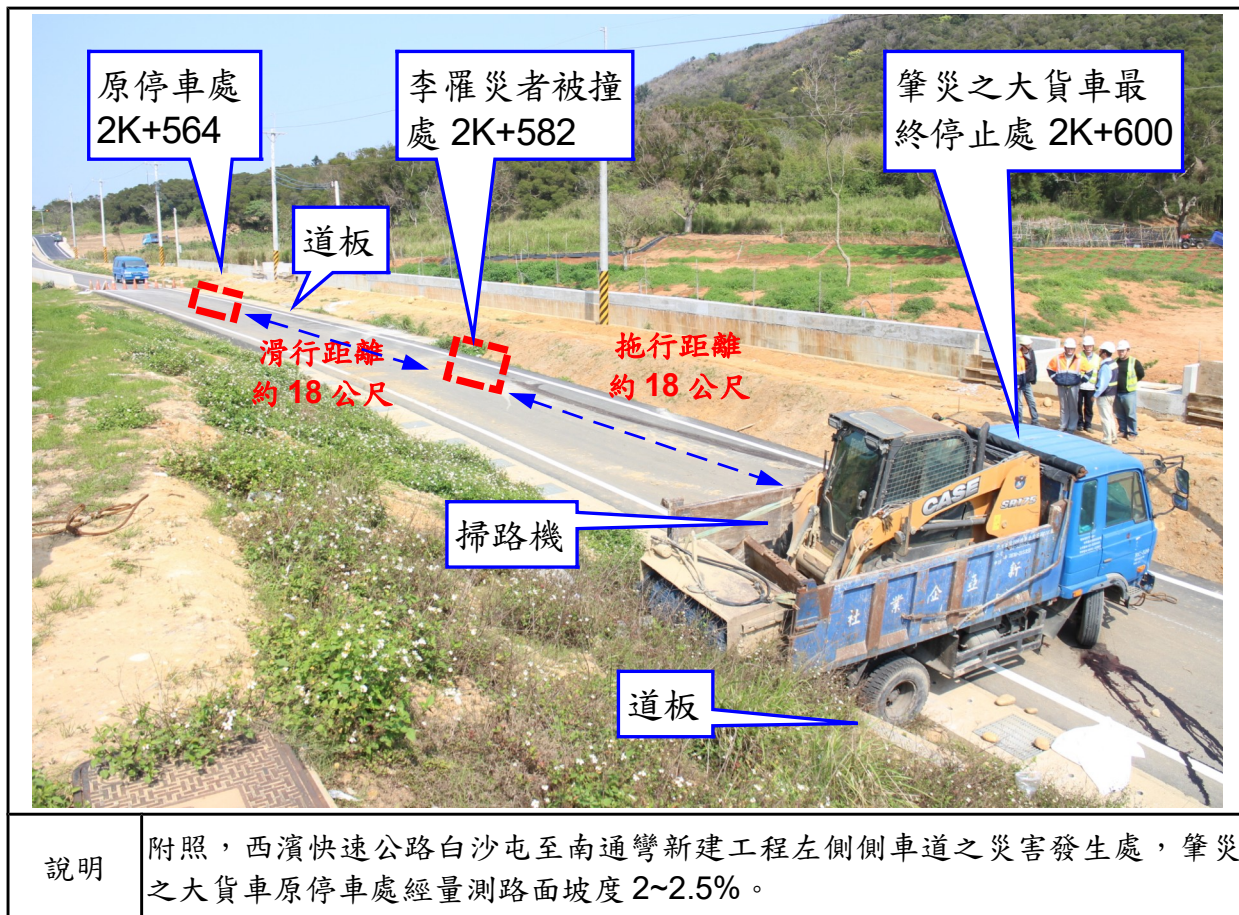
八、災害示意圖或照片

(二)李罹災者將大貨車(未熄火及未將手煞車拉起)停住，放下道板，將掃路機倒車開上大貨車後車斗，先收好一片道板，待拿起另一片道板時，因停車處路面坡度 $1.14^{\circ}\sim 1.43^{\circ}$ ，又因大貨車未熄火引擎抖動及手煞車未拉起，造成大貨車往後逸走。李罹災者見狀立即丟下道板，到大貨車右側，想從大貨車右側車門進入車內拉起駕駛座右側之手煞車，但在18公尺後被往後逸走之大貨車右前輪撞倒、壓住身體拖行，最終停止在36公尺後路堤旁。

李罹災者被滑行的自有大貨車輾壓拖行，造成骨盆腔開放性粉碎性骨折併嚴重腹內臟器損傷外露，致腹部巨大撕裂傷、腰椎骨折併外傷性出血性休克死亡。

大貨車駕駛者離開其位置時，未將原動機熄火、制動及未安置煞車。

雇主對於就業場所作業之車輛機械，應使駕駛者或有關人員負責執行下列事項：一、…。十一、駕駛者離開其位置時，應將吊斗等作業裝置置於地面，並將原動機熄火、制動並安置煞車等，防止該機械逸走。十二、…。(職業安全衛生設施規則第116條第11款暨職業安全衛生法第6條第1項)
