從事升降機式機械停車設備維護發生墜落致死災害

核備文號：1141825192

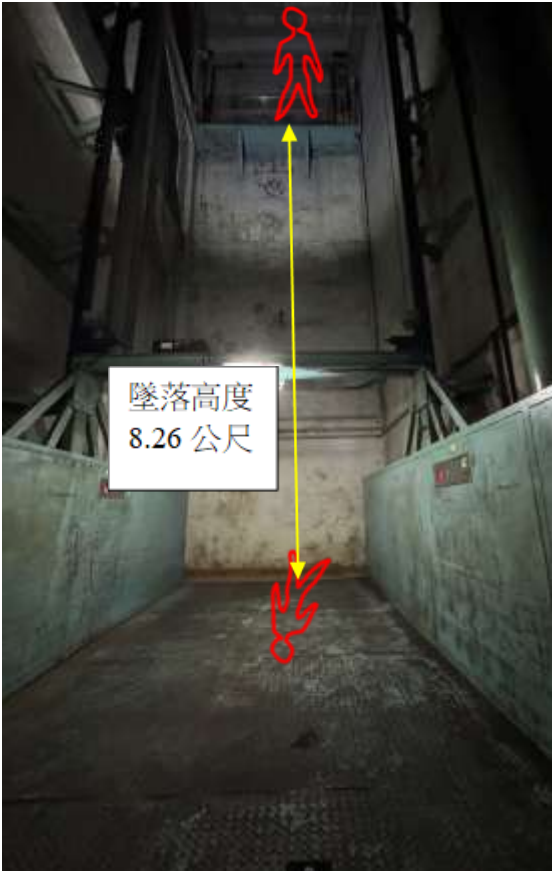
說明	照片：罹災者墜落高度約 826 公分。

（一）直接原因：罹災者進行升降機式機械停車設備維護作業時，自高度8.26公尺之1樓樓板開口部分墜落至地下3樓機械停車設備置車板，導致傷重死亡。

- 1、工程之施工者，應於施工規劃階段實施風險評估，致力防止工程施工時，發生職業災害。(職業安全衛生法第5條第2項)
- 2、雇主應依本法及有關規定會同勞工代表訂定適合其需要之安全衛生工作守則，報經勞動檢查機構備查後，公告實施。(職業安全衛生法第34條第1項)
- 3、職業安全衛生業務主管除第四條規定者外，雇主應自該事業之相關主管或辦理職業安全衛生事務者選任之。但營造業之事業單位，應由曾受營造業職業安全衛生業務主管教育訓練者選任之。(職業安全衛生管理辦法第7條第1項暨職業安全衛生法第23條第1項)
- 4、雇主應依其事業之規模、性質，訂定職業安全衛生管理計畫，要求各級主管及負責指揮、監督之有關人員執行；勞工人數在30人以下之事業單位，得以安全衛生管理執行紀錄或文件代替職業安全衛生管理計畫。(職業安全衛生管理辦法第12條之1第1項暨職業安全衛生法第23條第1項)
- 5、雇主依第13條至第63條規定實施之自動檢查，應訂定自動檢查計畫。(職業安全衛生管理辦法第79條暨職業安全衛生法第23條第1項)
- 6、雇主對新僱勞工或在職勞工於變更工作前，應使其接受適於各該工作必要之一般安全衛生教育訓練。(職業安全衛生教育訓練規則第17條第1項暨職業安全衛生法第32條第1項)
- 7、雇主僱用勞工時，應依附表九所定之檢查項目實施一般體格檢查(勞工健康保護規則第16條第1項暨職業安全衛生法第20條第1項)
- 8、雇主對於進入營繕工程工作場所作業人員，應提供適當安全帽，並使其正確戴用。(營造安全衛生設施標準第11條之1暨職業安全衛生法第6條第1項)
- 9、雇主對於高度2公尺以上之工作場所，…應訂定墜落災害防止計畫，依下列風險控制之先後順序規劃，並採取適當墜落災害防止設施。(營造安全衛生設施標準第17條暨職業安全衛生法第6條第1項)

- 10、雇主對於機械、設備及其相關配件之掃除、上油、檢查、修理或調整有導致危害勞工之虞者，應停止相關機械運轉及送料。為防止他人操作該機械設備及其相關配件之起動等裝置或誤送料，應採上鎖或設置標示等措施並設置防止落下物導致危害勞工之安全設備與措施。(職業安全衛生設施規則第 57 條第 1 項暨職業安全衛生法第 6 條第 1 項)
- 11、雇主對於升降機之升降路各樓出入口，應裝置構造堅固平滑之門，並應有安全裝置，使升降搬器及升降路出入口之任一門開啟時，升降機不能開動，及升降機在開動中任一門開啟時，能停止上下。(職業安全衛生設施規則第 93 條暨職業安全衛生法第 6 條第 1 項)
- 12、雇主對於勞工工作場所之採光照明，應依下列規定辦理：一、…六、作業場所面積過大、夜間或氣候因素自然採光不足時，可用人工照明，依下表規定予以補足：……工作場所：升降機……照明米燭光數：100 米燭光以上…。照明種類：全面照明。(職業安全衛生設施規則第 313 條第 6 款暨職業安全衛生法第 6 條第 1 項)
