勞工發生感電災害致死災害

核備文號：1151800291

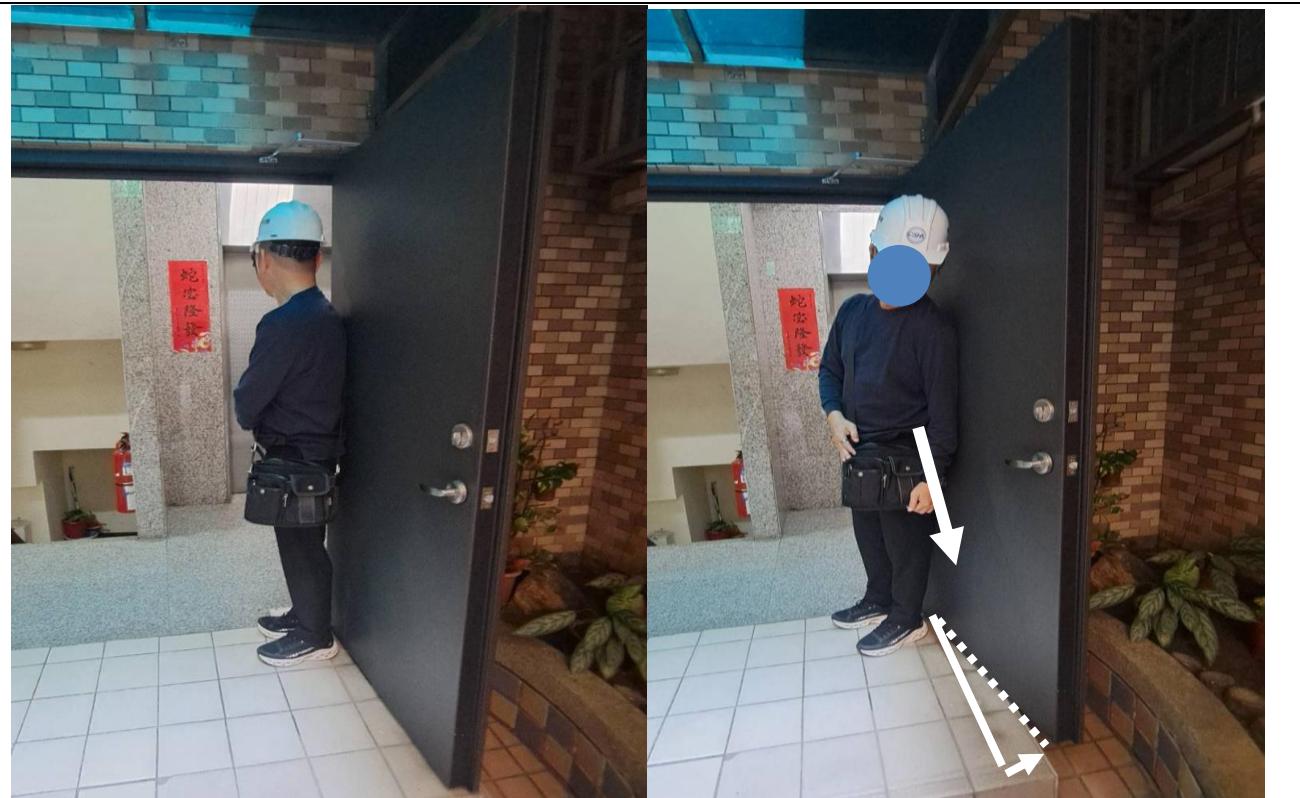
八、現場示意圖或照片：

罹災者葉○○站立於公寓大廈西側棟1樓出入口大門右側門板門軸處，身體依靠在未開啟至固定位置之右側門板上，因身體施力造成右側門板逆時針向外位移，導致葉○○重心不穩跌倒頭部撞擊地面，引發顱內出血併中樞神經衰竭而死亡。

災害現場示意圖。

(一)第2條所定事業之雇主，應依附表二之規模，置職業安全衛生業務主管。

(二)雇主應依其事業單位之規模、性質，訂定職業安全衛生管理計畫，要求各級主管及負責指揮、監督之有關人員執行；……。(職業安全衛生管理辦法第12條之1第1項暨職業安全衛生法第23條第1項)

(三)雇主依第13條至第63條規定實施之自動檢查，應訂定自動檢查計畫。(職業安全衛生管理辦法第79條暨職業安全衛生法第23條第1項)

(四)雇主對新僱勞工或在職勞工於變更工作前，應使其接受適於各該工作必要之一般安全衛生教育訓練。(職業安全衛生教育訓練規則第17條第1項暨職業安全衛生法第32條第1項)

(五)雇主應依本法及有關規定會同勞工代表訂定適合其需要之安全衛生工作守則，報經勞動檢查機構備查後，公告實施。(職業安全衛生法第34條第1項)
