從事貨櫃卸貨作業發生被撞災害

一、行業種類：其他陸上運輸輔助業(5249)

二、災害類型：被撞(06)

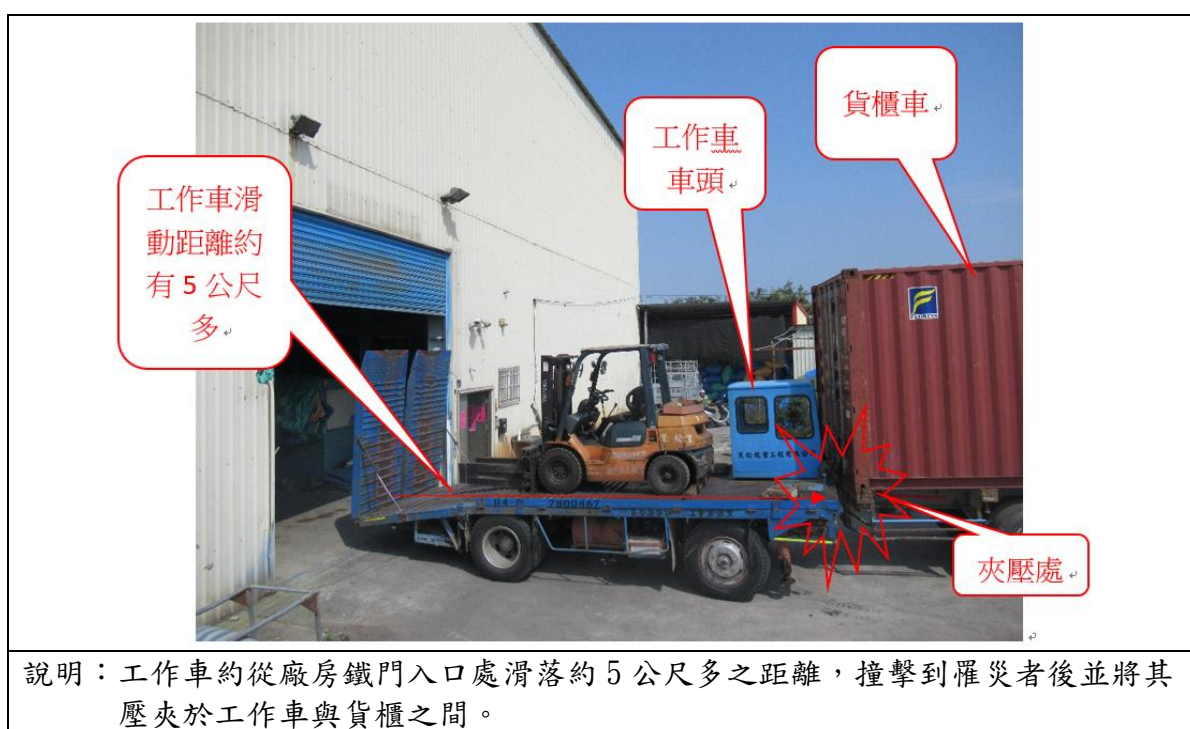
罹災者林○○於111年3月○日8時30分許在○○企業社廠區，站在貨櫃後方，手拿工作車排擋桿拆除貨櫃鉛封並開啟貨櫃時，因其所駕駛工作車停放於貨櫃車後方距離約5公尺之廠房鐵門入口處，而廠房門口外到貨櫃的路面有斜度(約3度)，且工作車又未熄火及未拉起手煞車狀況下，當林員背對工作車進行貨櫃車開門時，工作車突然往貨櫃車方向滑動，致林員遭工作車撞擊後被壓夾於工作車與貨櫃之間，造成林員胸腹背挫壓創併肋骨脊椎多發性骨折，致出血性休克死亡。

(一)直接原因：罹災者林○○遭滑動工作車撞擊後，被壓夾於工作車與貨櫃之間，造成胸腹背挫壓創併肋骨脊椎多發性骨折，致出血性休克死亡。

不安全狀況：工作車停放於有滑動危險之斜坡，且駕駛者離開其位置時未將工作車熄火及未拉起手煞車。

(一)雇主對於勞動場所作業之車輛機械，應使駕駛者或有關人員負責執行下列事項：一、…六、禁止停放於有滑落危險之虞之斜坡。但已採用其他設備或措施者，不在此限。…十一、駕駛者離開其位置時，…，並將原動機熄火、制動，並安置煞車等，防止該機械逸走。(職業安全衛生設施規則第116條第6、11款暨職業安全衛生法第6條第1項)
