99 年度營造業重大職災實例

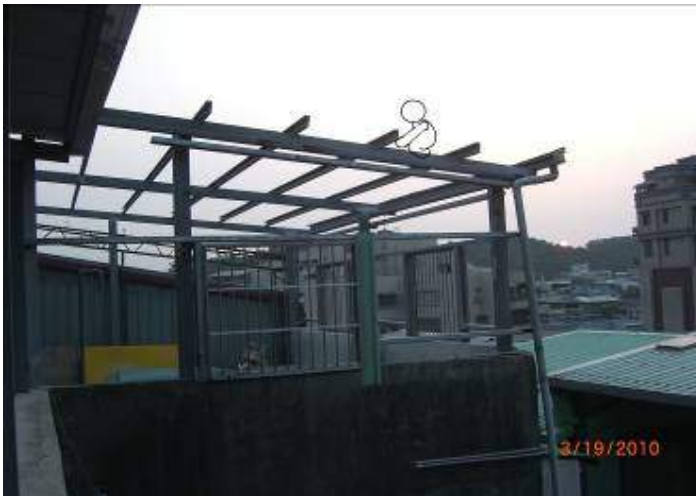
罹災者在屋頂拆除烤漆浪板示意圖。

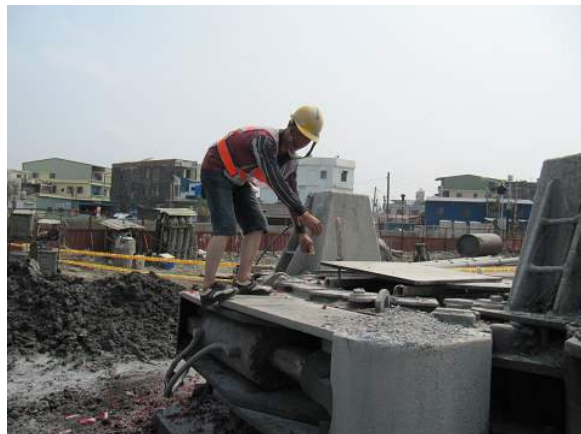
模擬災害當時罹災者側身彎腰站立於搖管機平台(鋼製)之位置

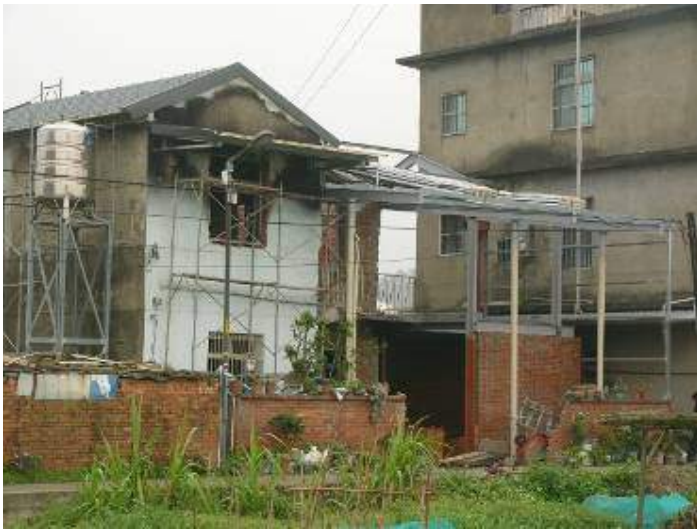
災害現場高約 6 公尺之屋頂。

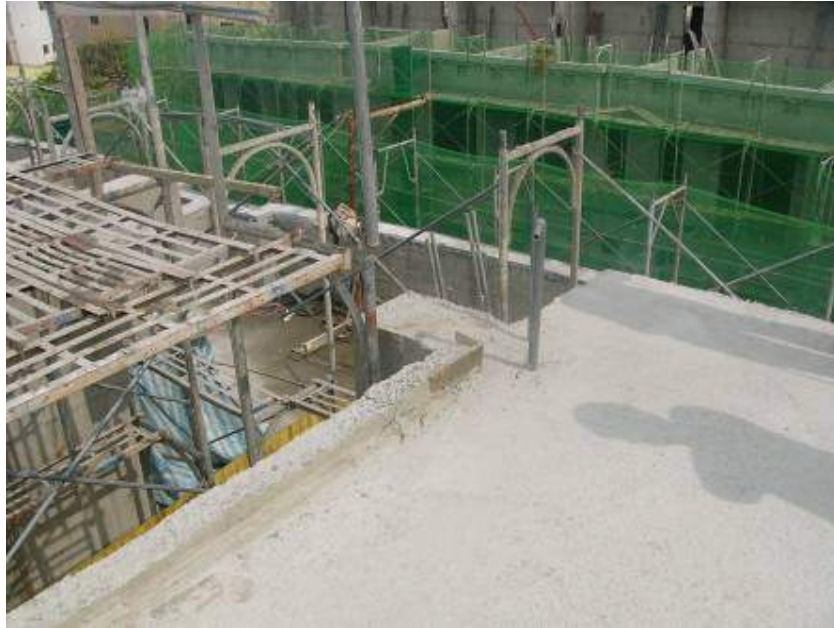
(一)直接原因：從高度 3.1 公尺之屋突上墜落至頂樓樓板造成頭部外傷致顱腦損傷而死亡。

照片 1 災害現場屋突

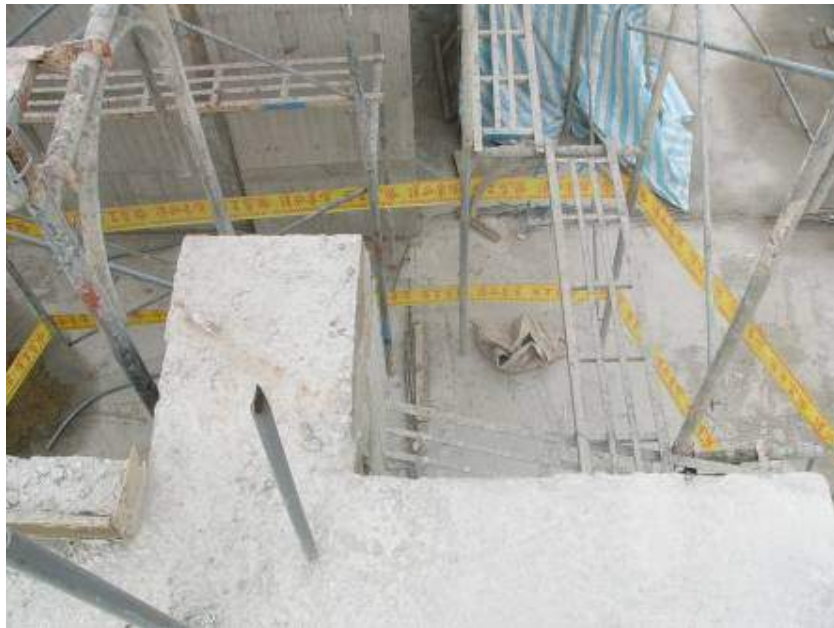
照片 2 屋突邊緣開口

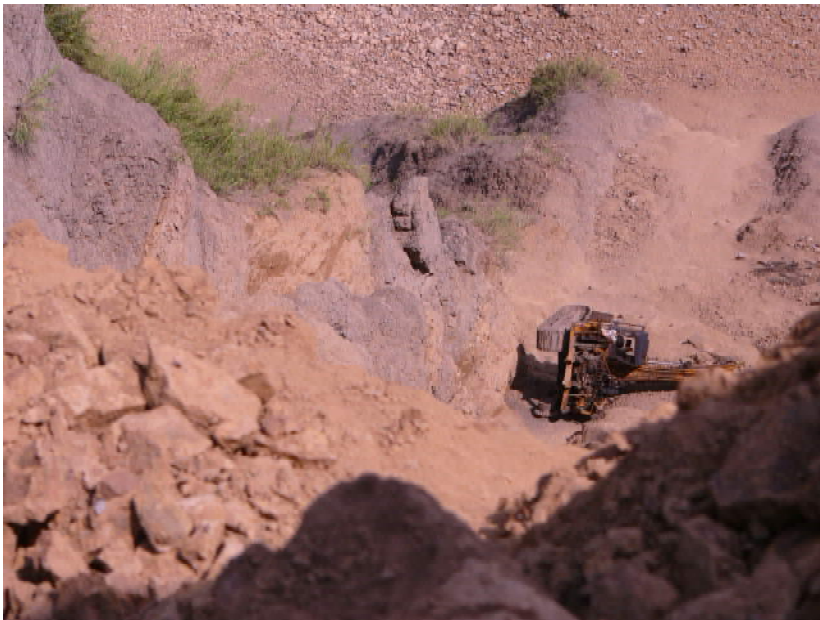
(一)直接原因：罹災者○○於挖土機上從事保養工作時，隨挖土機由高處跌落河床，造成頭胸腹部多處外傷併多處骨折，致多處內臟器官損傷及出血性休克死亡。

災害現場挖土機跌落大安溪溪谷，深度約 50 公尺，挖土機已變形。

- (六)、雇主於僱用勞工時，應依規定項目一般體格檢查。(勞工安全衛生法第 10 條暨勞工安全衛生法第 12 條)
- (七)、雇主對於就業場所作業之車輛機械，應使駕駛者或有關人員負責執行下列事項：…六、禁止停放於有滑落危險之虞之斜坡。但已採用其他設備或措施者，不在此限。(勞工安全衛生設施規則第 116 條第 6 款暨勞工安全衛生法第 5 條第 2 項)
- (八)、雇主對於車輛系營建機械，如作業時有因該機械翻落、表土崩塌等危害勞工之虞者，應於事先調查該作業場所之地質、地形狀況等，適當決定下列事項或採必要措施，並將第二款及第三款事項告知作業勞工：一、…四、整理工作場所以預防該等機械之翻倒、翻落。(勞工安全衛生設施規則第 120 條暨勞工安全衛生法第 5 條第 2 項)
- (九)、勞工因遭遇職業災害而致死亡、殘廢、傷害或疾病時，雇主應依左列規定予以補償。但如同一事故，依勞工保險條例或其他法令規定，已由雇主支付費用補償者，雇主得予以抵充之：…4、勞工遭遇職業傷害或罹患職業病而死亡時，雇主除給與 5 個月平均工資之喪葬費外，並應一次給與其遺屬 40 個月平均工資之死亡補償。…。(勞動基準法第 59 條第 4 款)

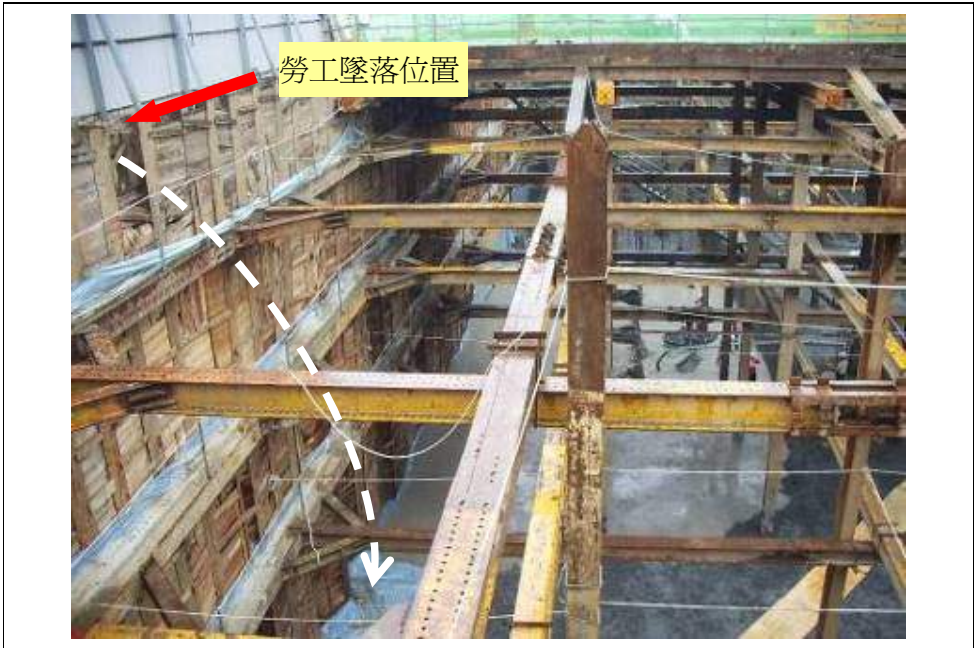
說明 災害現場立面照片

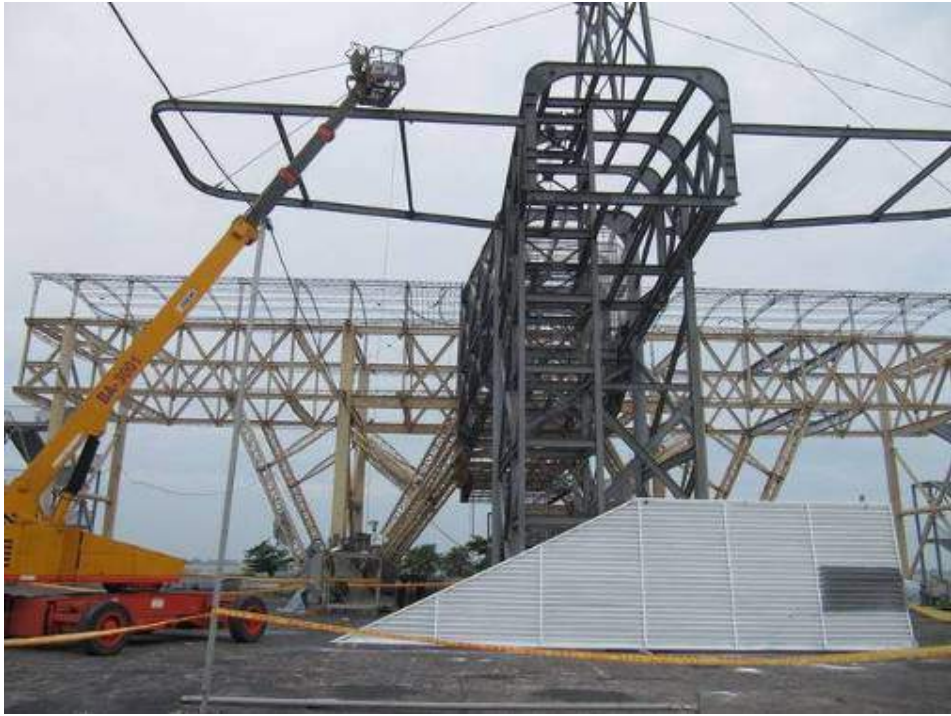
罹災者災害當時作業為飛機尾翼左側上方之2根斜拉桿之除銹油漆工作

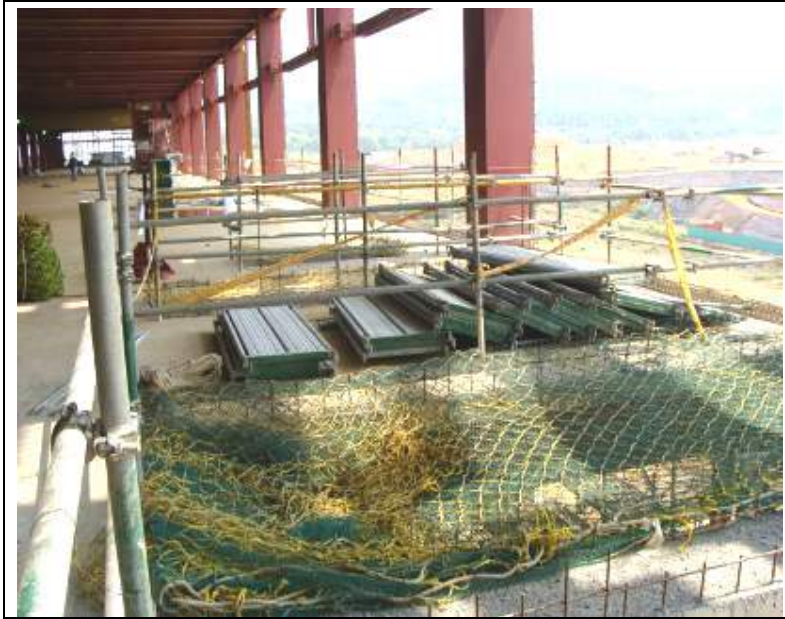
B21 棟 3 樓吊裝口堆置施工架腳踏板處

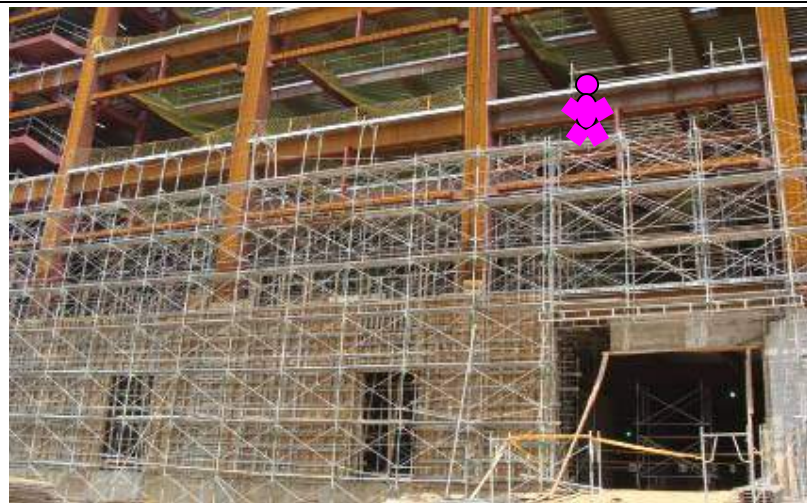
B21 棟外牆(2 樓至 3 樓間)施工架組配人員站立處(墜落離地約 12 公尺)

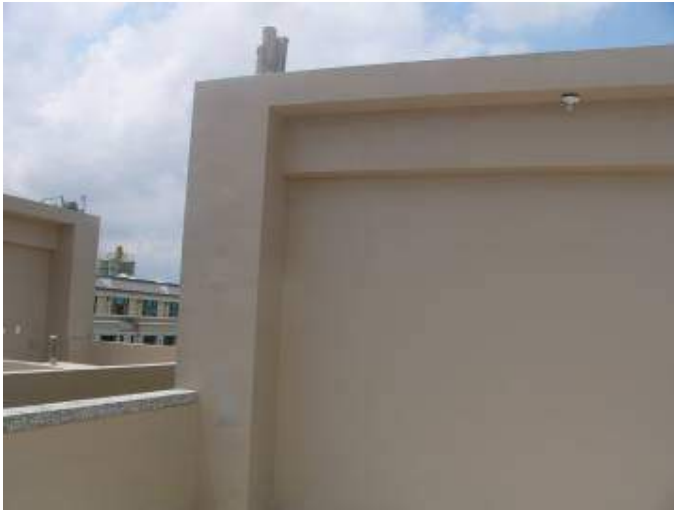
(一)直接原因：遭自高約 12.3 公尺、重約 5 公斤之水泥硬塊掉落砸中頭部造成頭部外傷併顱腦鈍力損傷導致神經性休克而死亡。

照片 1 水泥硬塊由屋突投下

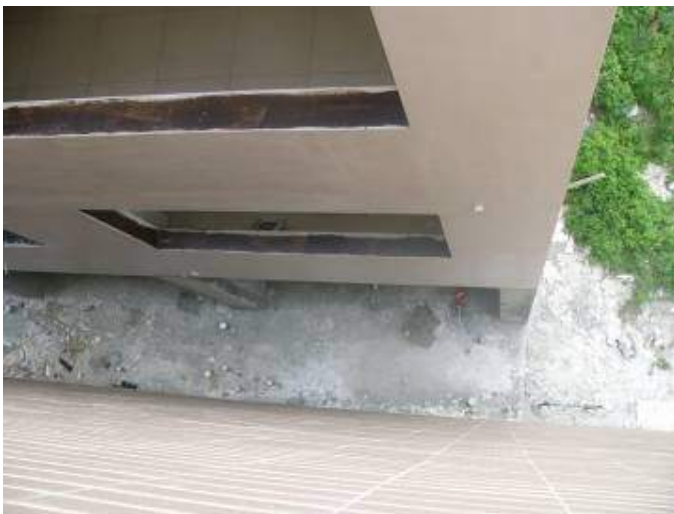
照片 2 水泥硬塊砸中在巷內行走的勞工

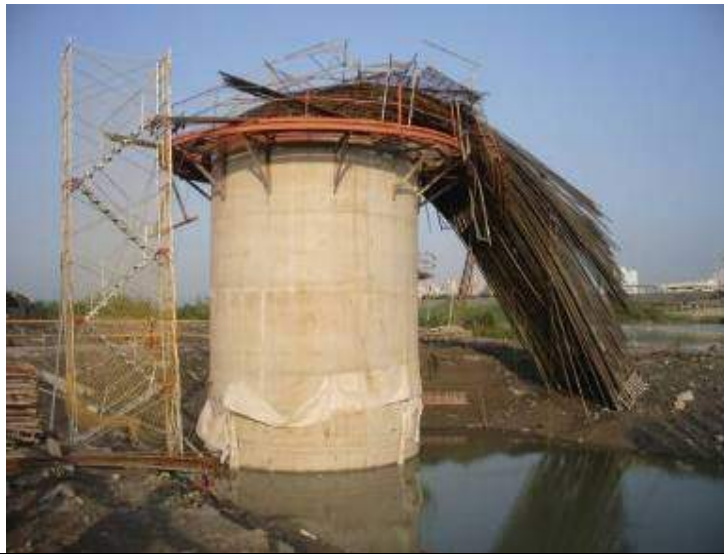
照片一 事故現場大漢溪旁P墩柱鋼筋倒塌情形。

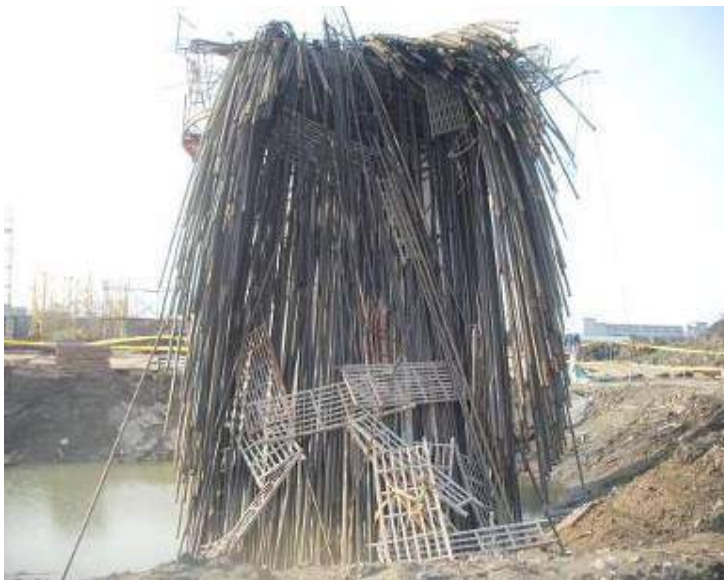
照片二 事故現場大漢溪旁P墩柱鋼筋倒塌情形。

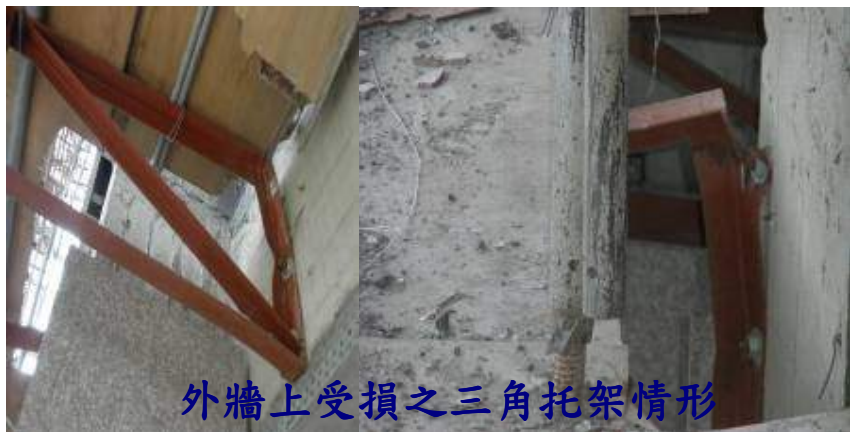
照片2：掉落及受損三角托架情形

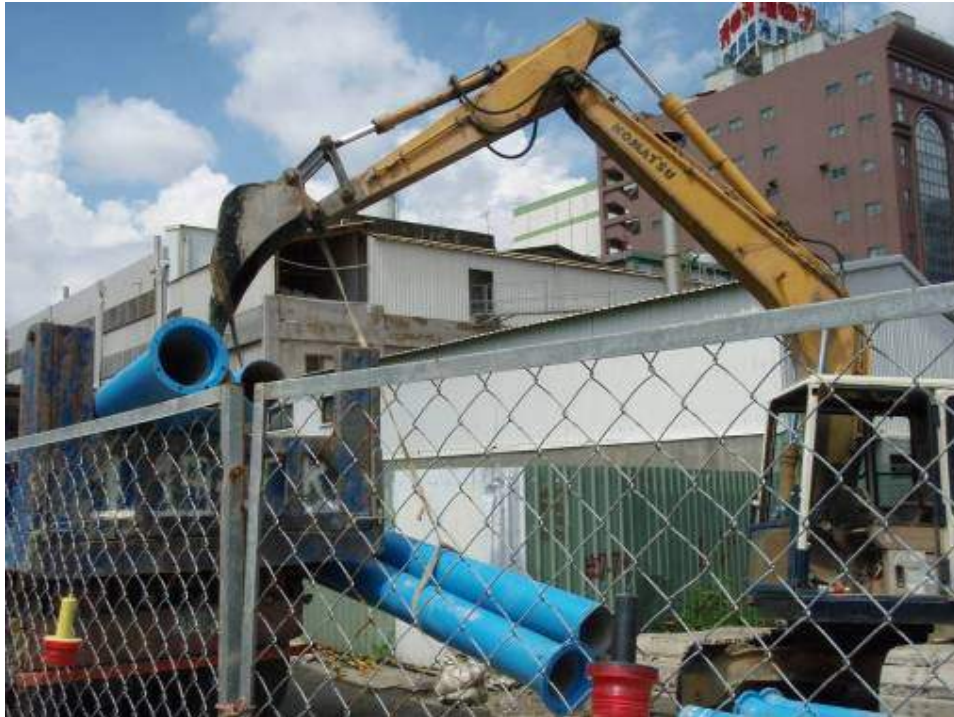
事故發生時現場之相對關係位置。

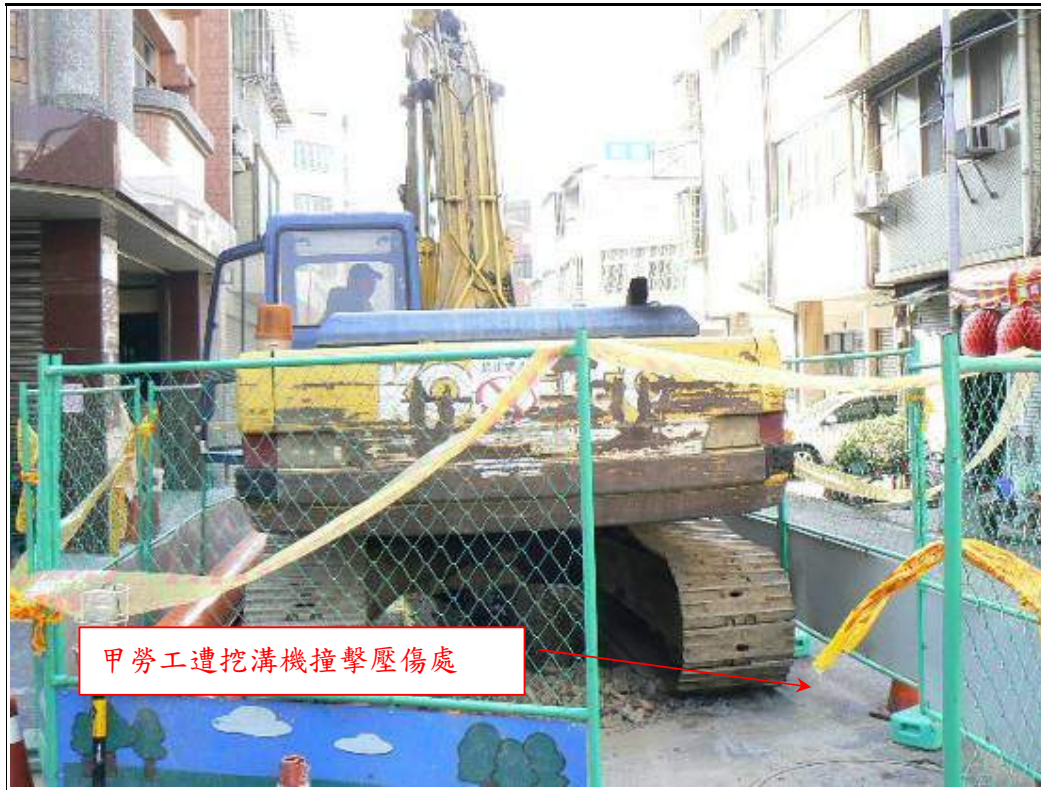
災害現場照片：甲勞工遭挖溝機撞擊壓傷處。

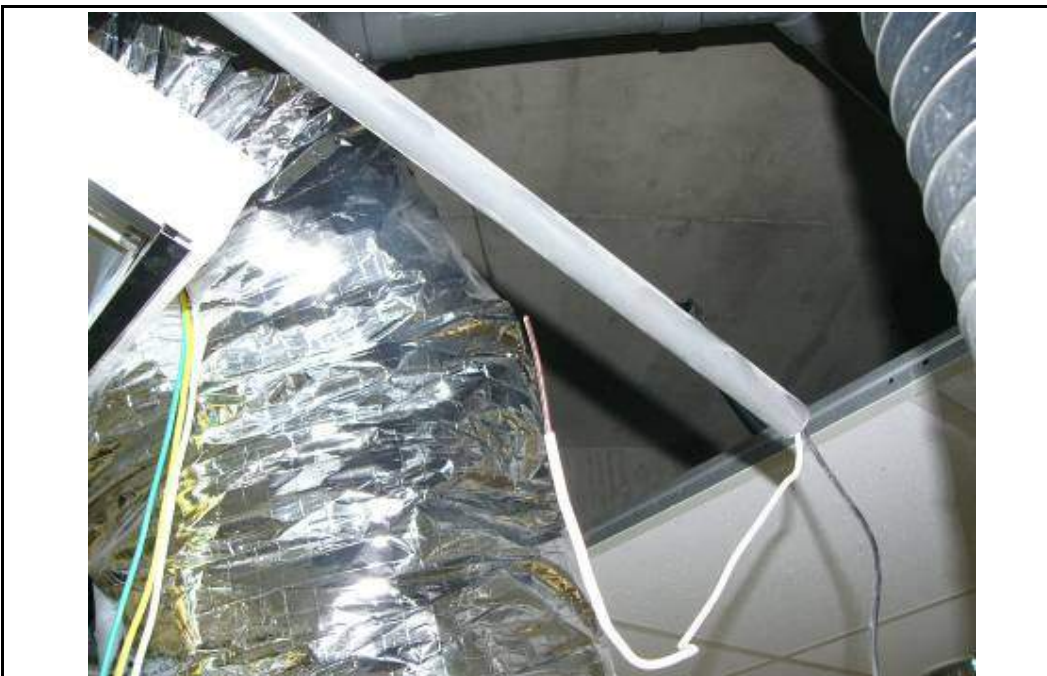
勞工甲與乙於 99 年 10 月○日至位於○○路○○號之○○新建工程，從事機電設備安裝作業。當天下午 4 時左右，勞工甲在 2 樓大廳安裝天花板抽風機，勞工甲登上木製合梯，上半身伸進輕鋼架上，在未斷電且該迴路未裝設漏電斷路器狀況下先將電源線(220 伏特)絕緣被覆剝除，在準備要接上抽風機的電源線前，可能同時碰觸已剝除絕緣被覆之電源線及輕鋼架金屬框而感電，及疑酒等因素致心因性休克，送醫不治死亡。

說明	附照 2，待接上空調抽風機之電源線路已有一條電線絕緣被覆被剝除。
----	----------------------------------

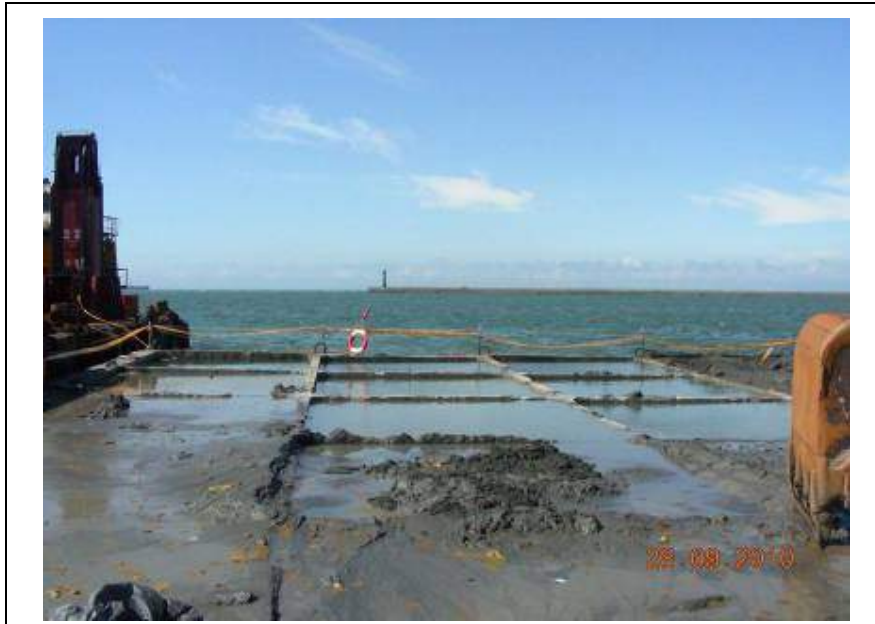
說明 照片 1	災害現場
------------	------

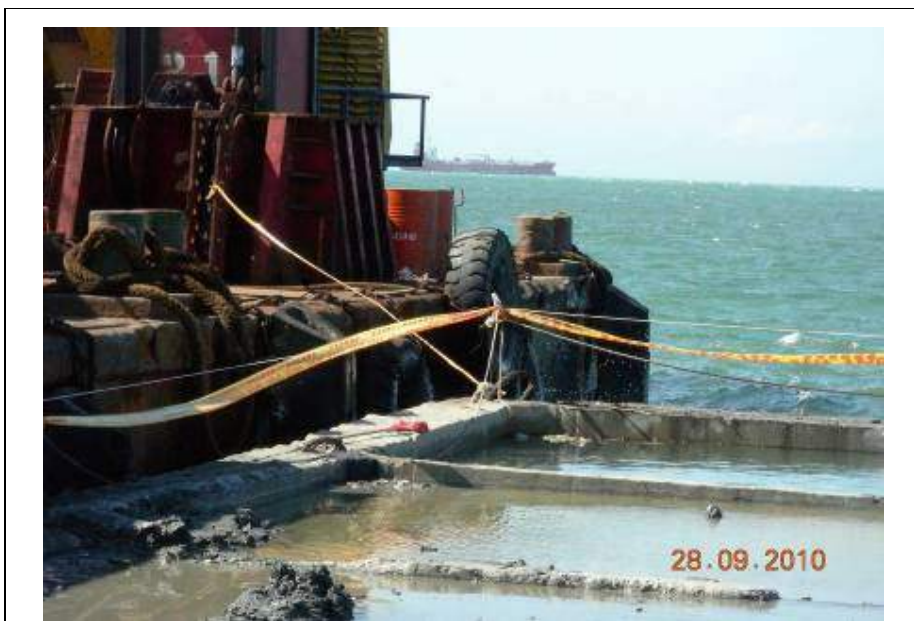
說明 照片 2	罹災者盧○○浮出水面攀於平台船旁輪胎碰墊上
------------	-----------------------
