98 年度營造業以外行業重大職災實例

從事水管接頭漏水維修作業墜落致死災害

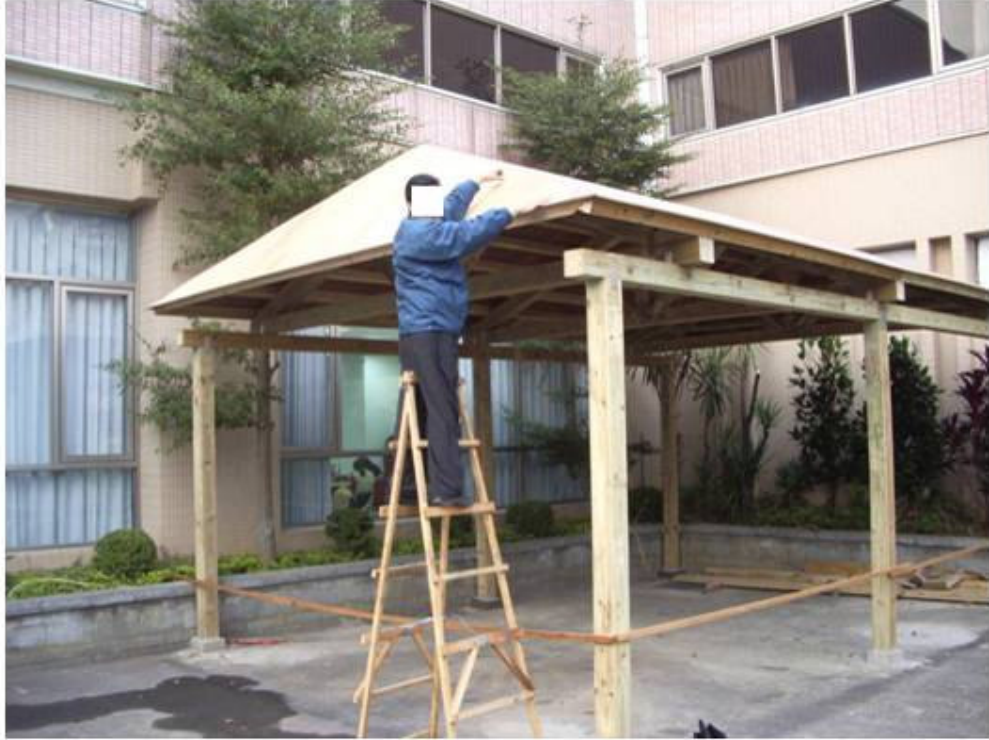
模擬罹災者當時拿著三夾板在度量三夾板尺寸是否與涼亭屋頂空隙處是否相合之情形。

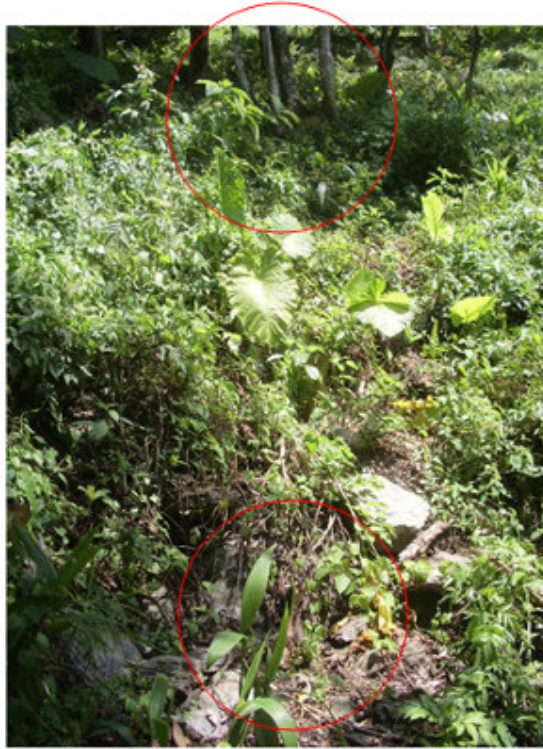
災害現場係於坡地從事刈草作業（由下坡往上坡拍攝），下圈為罹災者仰躺處，上圈為罹災者所負責的植列處發現工作用手套、帽子、襪子、水。

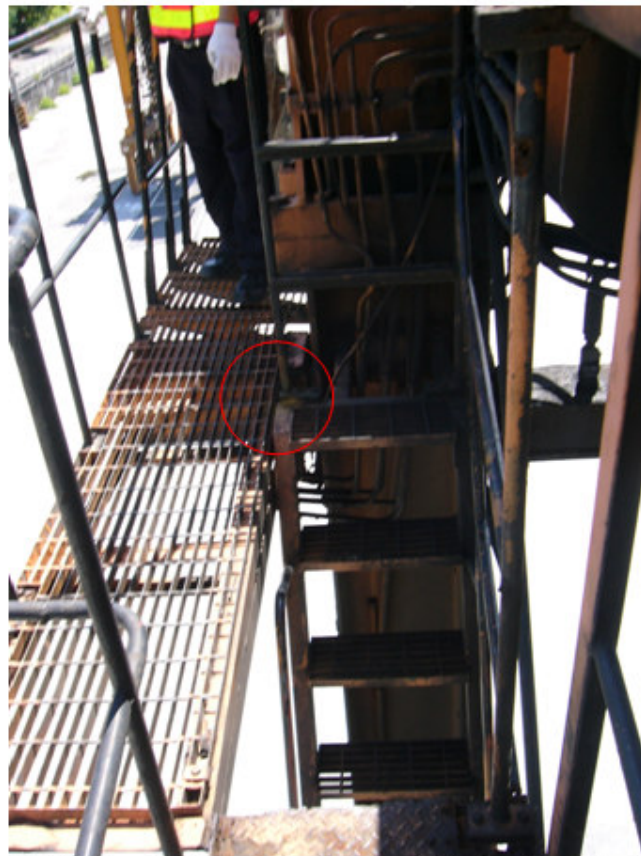
通道至上下設備間第一階梯約 3 公分落差(紅圈處)；每一梯階高差約 30 公分

對於高度在二公尺以上之工作場所邊緣及開口部份，勞工有遭受墜落危險之虞者，應設有適當強度之圍欄、握把、覆蓋等防護措施。（勞工安全衛生設施規則第224條暨勞工安全衛生法第5條第1項）

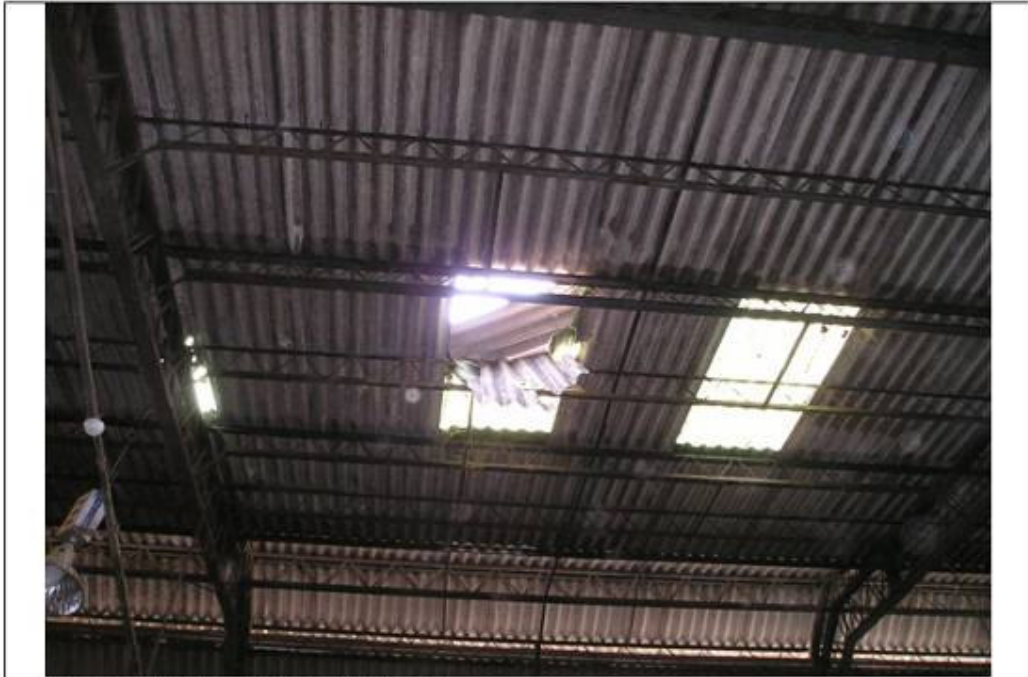
(一)直接原因：從高度 7 公尺之屋頂踏穿採光罩墜落，造成頭部鈍力損傷致死。

照片說明：罹災者踏穿處為採光屋頂。

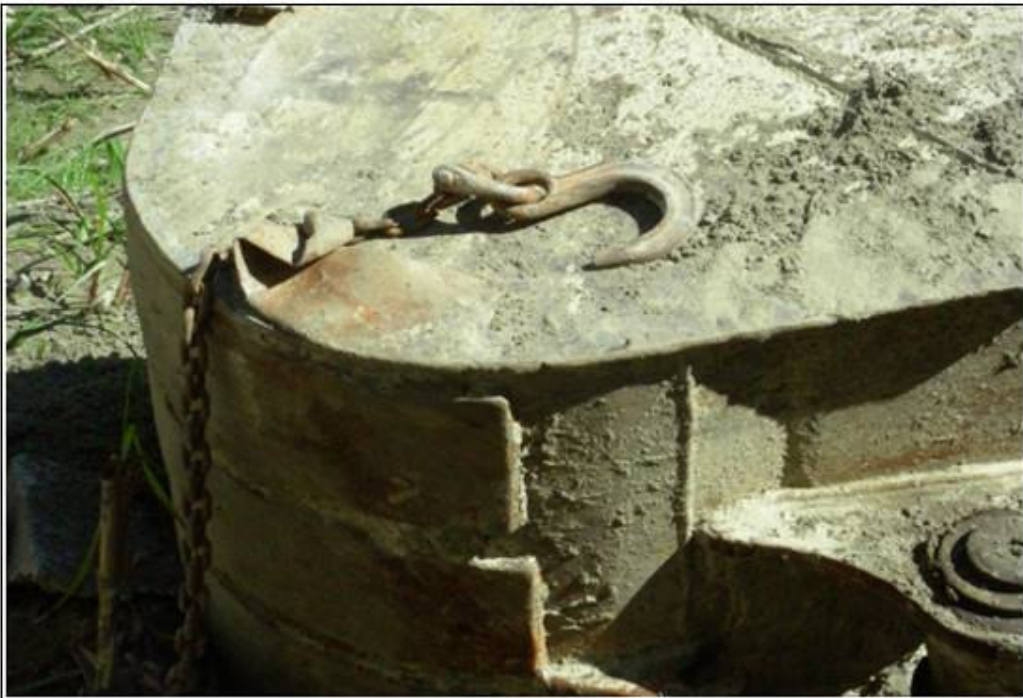
照片四 吊掛水泥塊用之鉤頭及鍊條

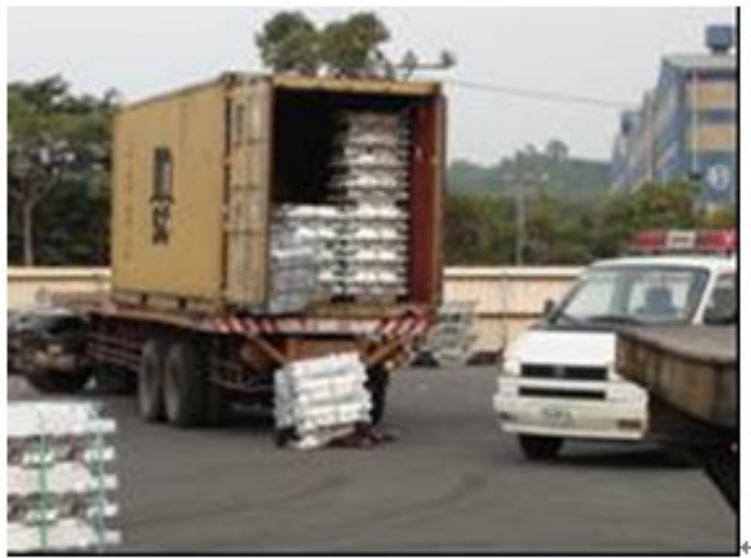
不安全狀況：左側上層鋁錠積垛固定之繩帶斷裂造成鋁錠積垛傾斜靠在貨櫃門上。

罹災者為倒塌鋁錠壓在地上。

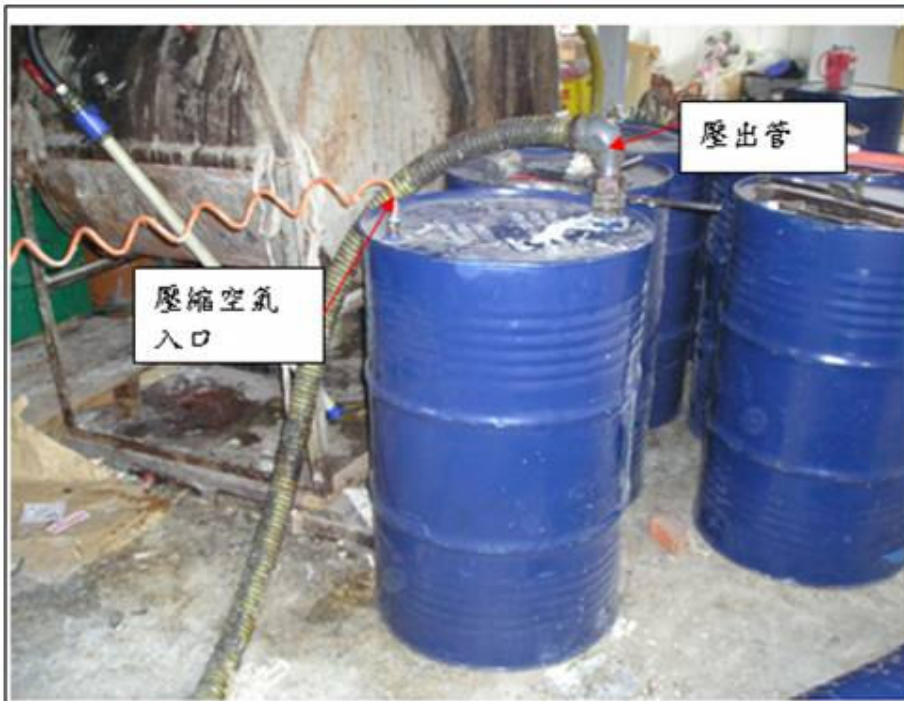
說明	裝天然橡膠液鐵桶，鐵桶直徑約 58 公分，高度約 89 公分
----	--------------------------------

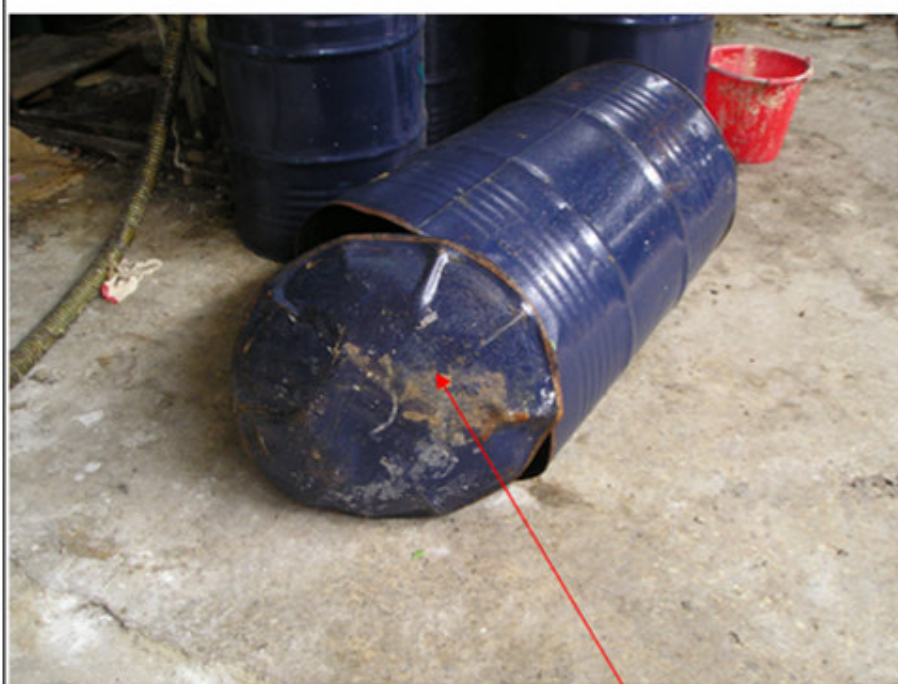
不安全狀況：使用壓縮空氣壓送鐵桶內之天然橡膠液時，可能有橡膠凝固物堵住壓出管口，致天然橡膠液原料鐵桶無法承受壓力爆裂。

說明	鐵桶兩側端板往外凸，底部已脫落
----	-----------------

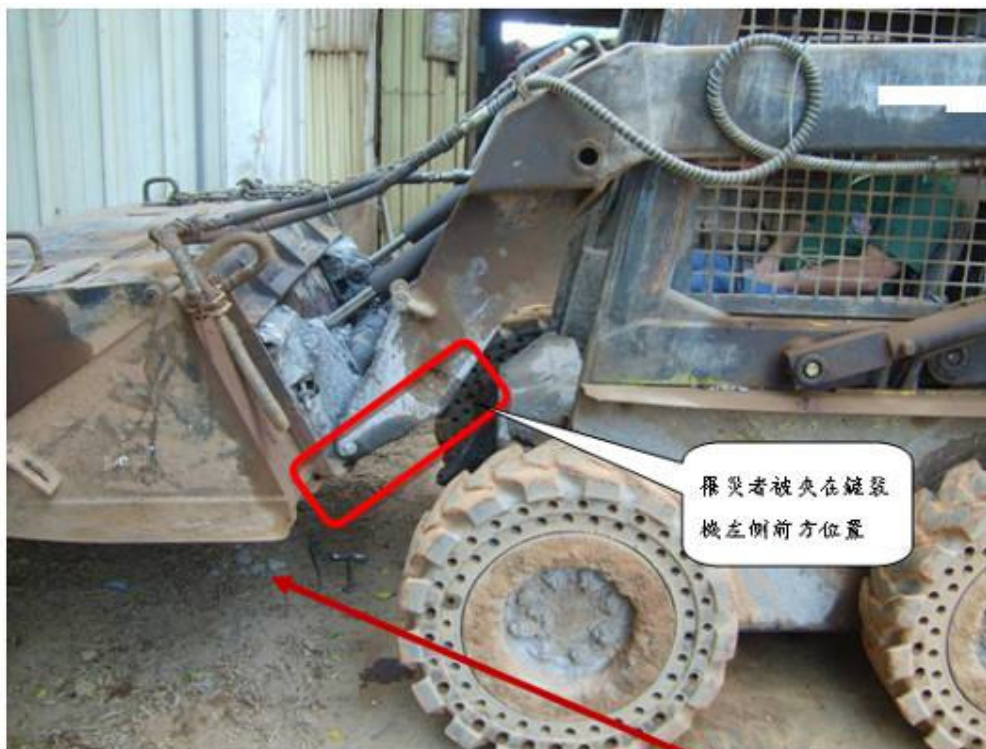
照片：發現罹災者被夾時，鏈裝機前方油壓桿已接上掃地機，地面有十字起子及鐵錘。

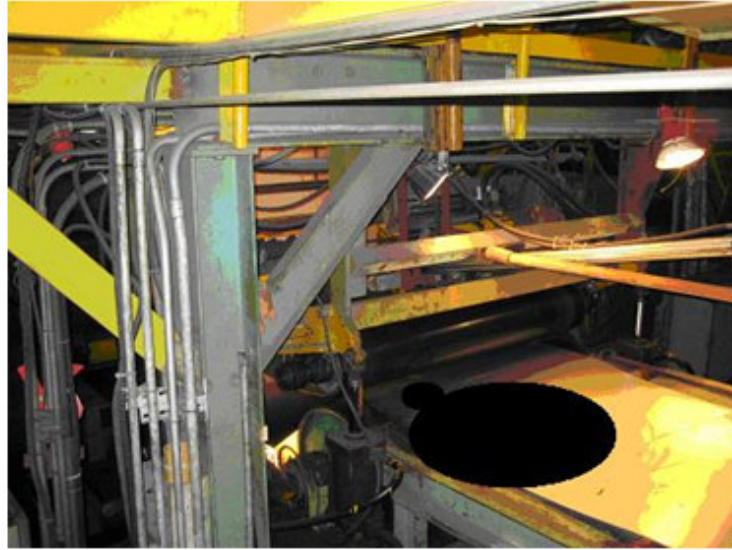
災害現場位於退火酸洗第二線出口端收片機前之滾軋機夾棍下方。

雇主對於滾輓紙、布、金屬箔等或其他具有捲入點之滾軋機，有危害勞工之虞時，應設護圍、導輪等設備。(勞工安全衛生設施規則第 78 條暨勞工安全衛生法第 5 條第 1 項)

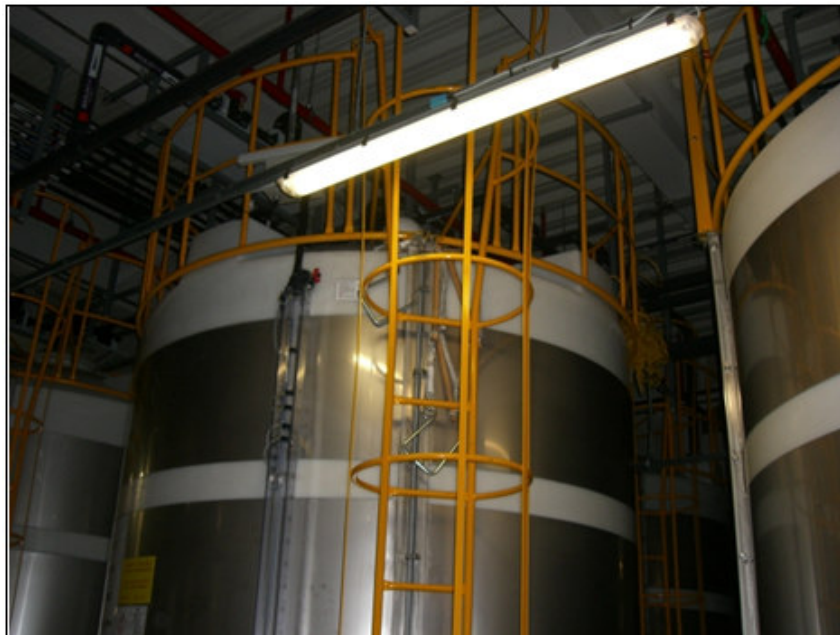
說明	災害現場：廠區5樓鹼性化學房顯影液桶槽外觀。
----	------------------------

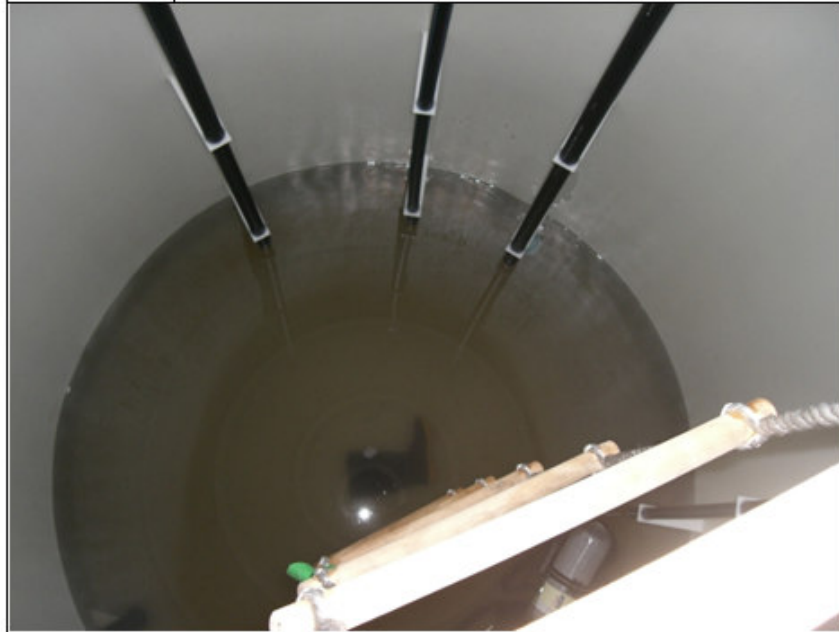
說明二 災害現場：廠區5樓鹼性化學房顯影液桶槽內面。

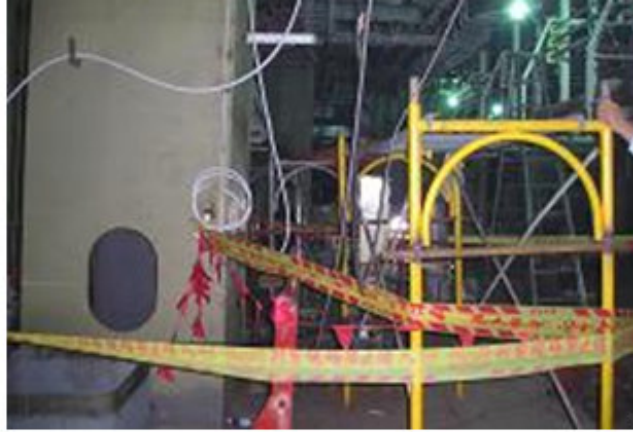
管路支撐架與施工架。↵

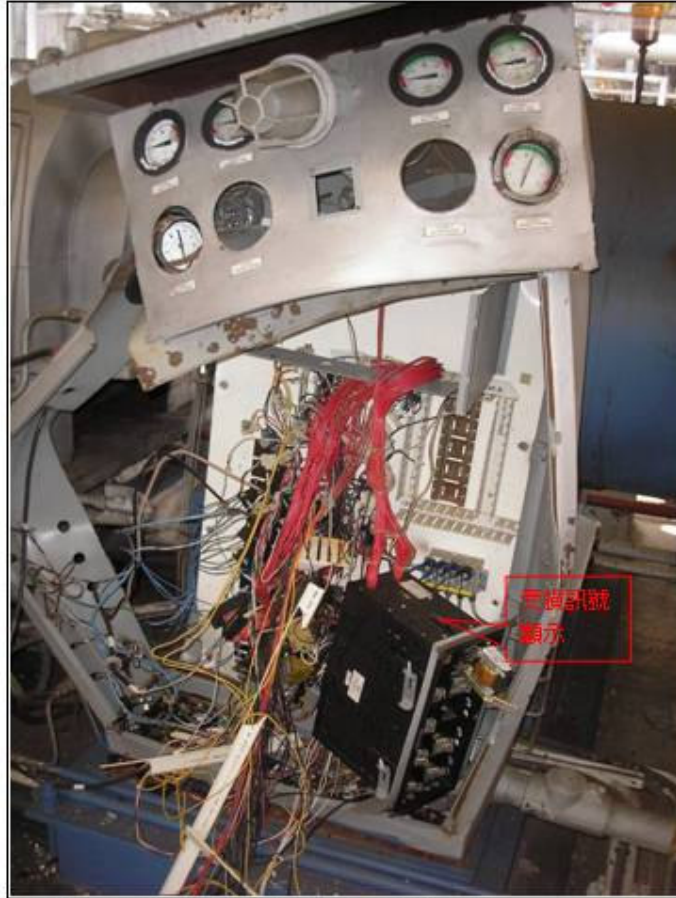
（一）直接原因：氫氣洩漏因電氣火花引致爆炸，遭炸開之控制面盤撞擊，傷重送醫不治死亡。

附圖 受損電氣控制箱盤內毀損情形

（二）雇主對化學設備及其附屬設備，每二年應定期實施檢查一次，檢查項目包括壓縮裝置、控制盤內部、管線、電路、正壓系統及卸載閥等附屬設備。（勞工安全衛生組織管理及自動檢查辦法第 39 條暨勞工安全衛生法第 14 條第 2 項）

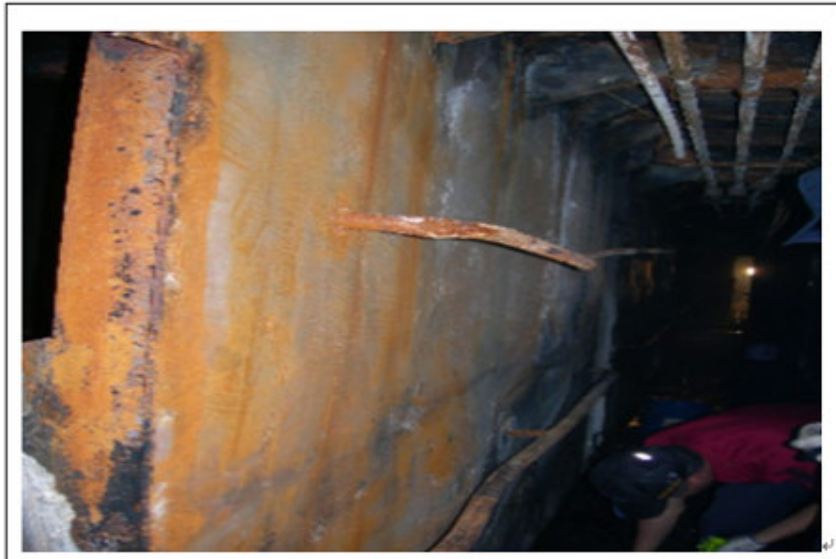
船內臥艙之通道兩側壁面已被大火燒成變形。+
