101 年度全國重大 職業災害實例彙編

中華民國一〇二年六月

101 年度營造業以外行業重大職災實例

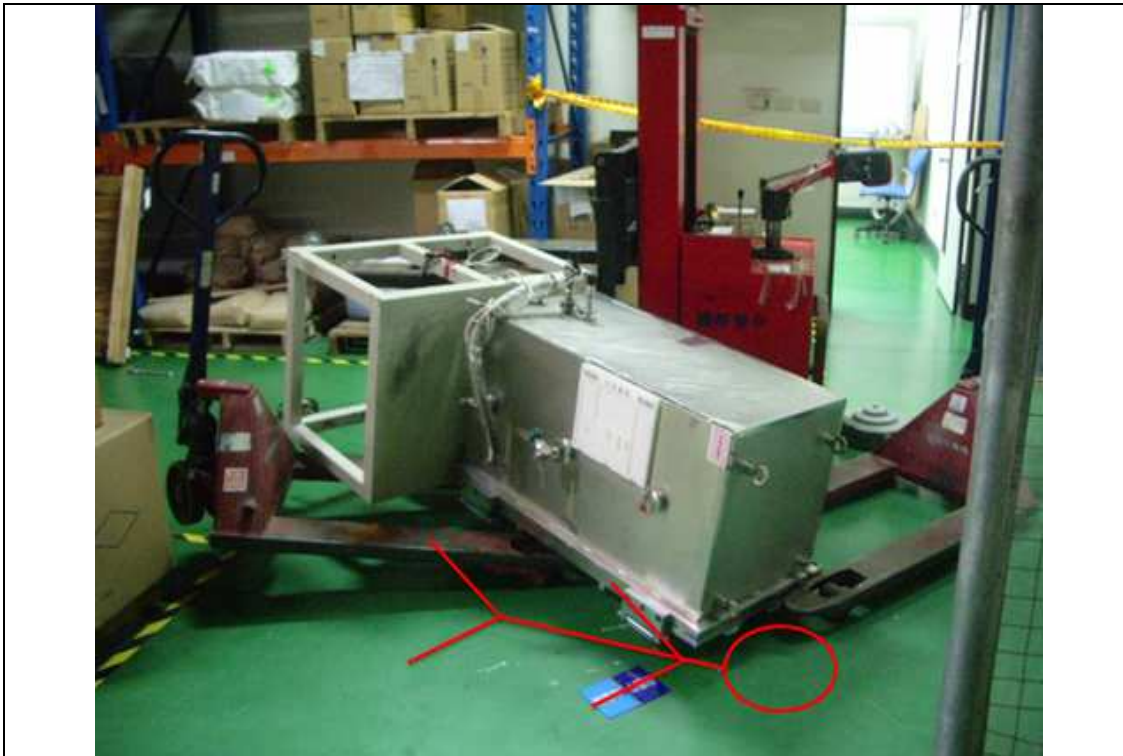
照片說明一：從事跨提型堆高機作業，發生抽真空機傾倒壓住罹災者肇災現場

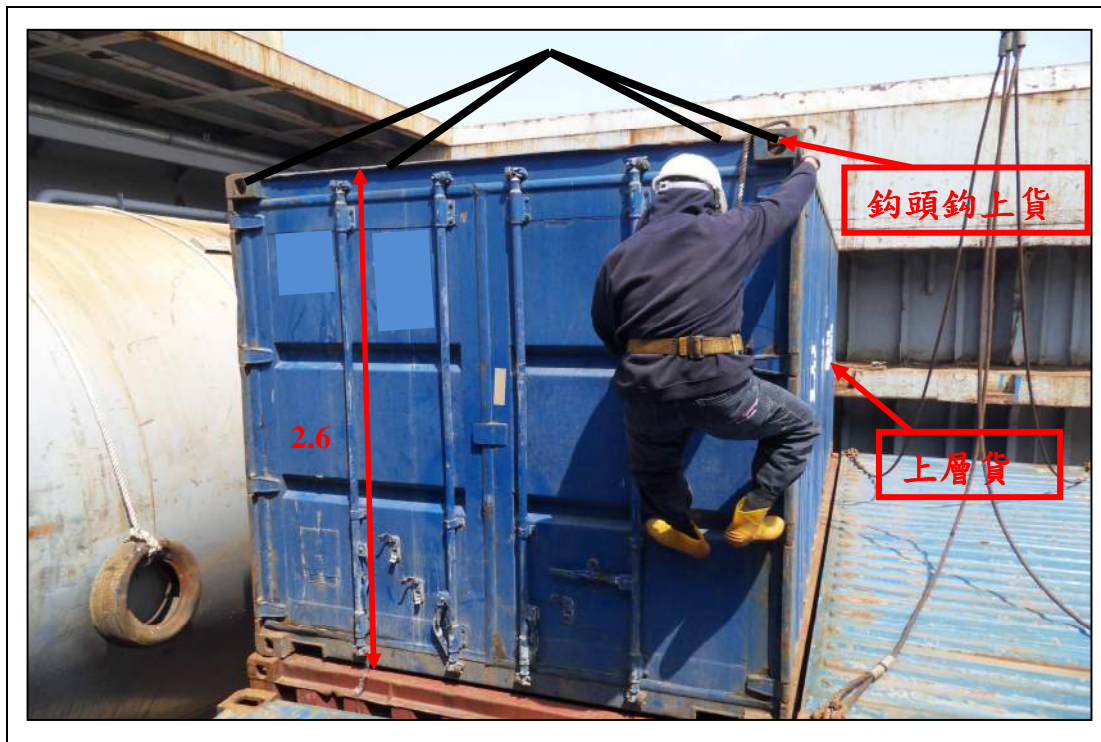
照片說明 1：	罹災者在上層貨櫃將鉤頭鉤上貨櫃後，在無安全上下設備狀況下，由上層貨櫃門之鐵桿攀爬下來(示意圖)。
---------	--

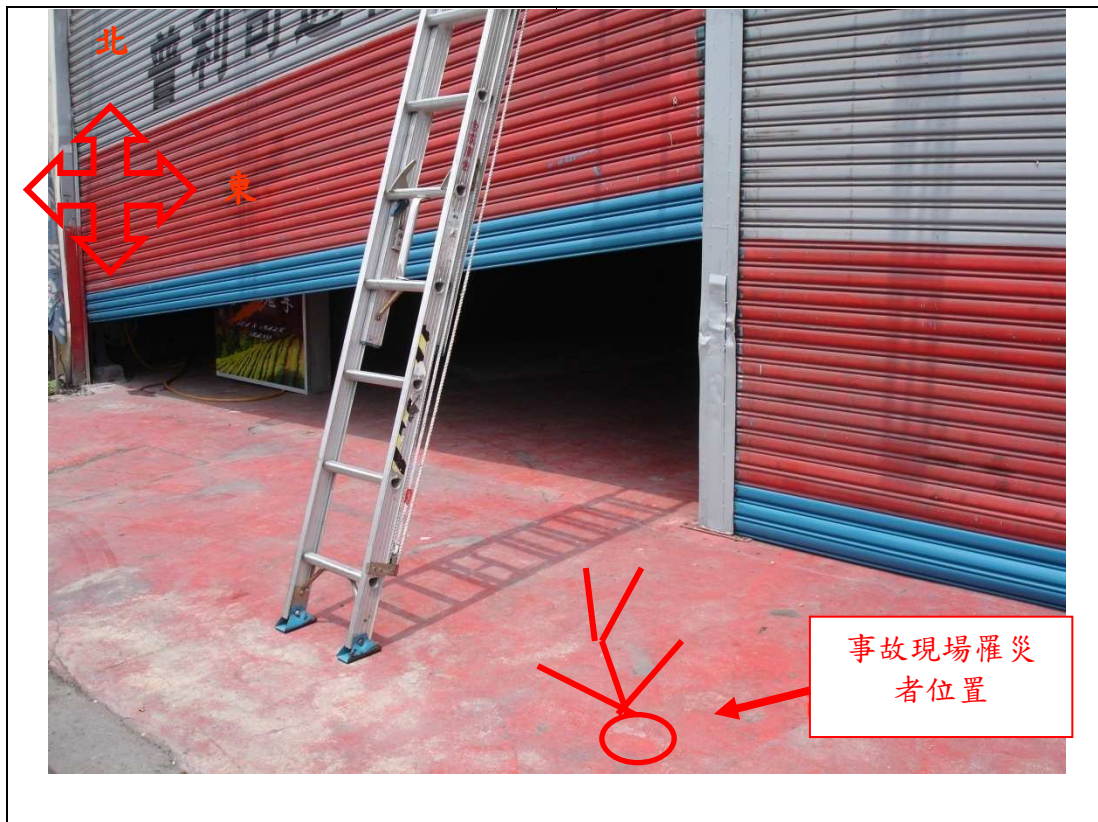
照片 一	災害發生於台南市新營區復興路 668 號門前之地面上 (備註：本所於事故現場檢查當時，現場已淨空)。
------	---

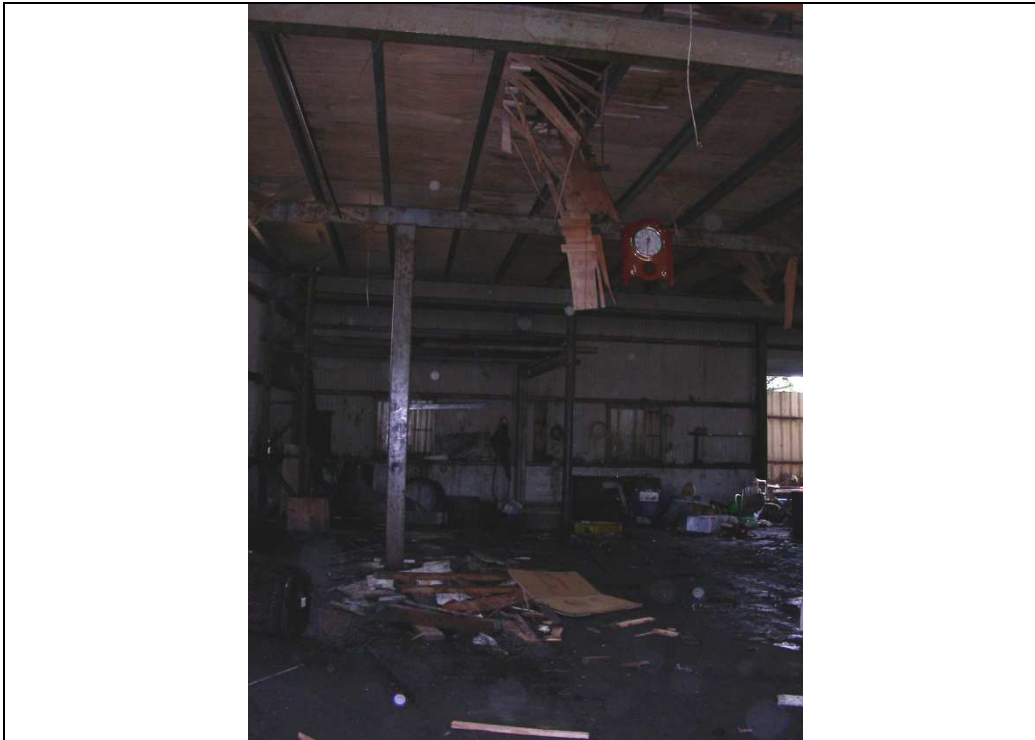
夾層地板破損未立即修復。

照片說明 1：罹災者洪 00 自離地面高度約 3 公尺之夾層地板，踏穿地板墜落地面

(三)雇主應依規定訂定自動檢查計畫，實施自動檢查(勞工安全衛生組織管理及自動檢查辦法第 79 條暨勞工安全衛生法第 14 條第 2 項)

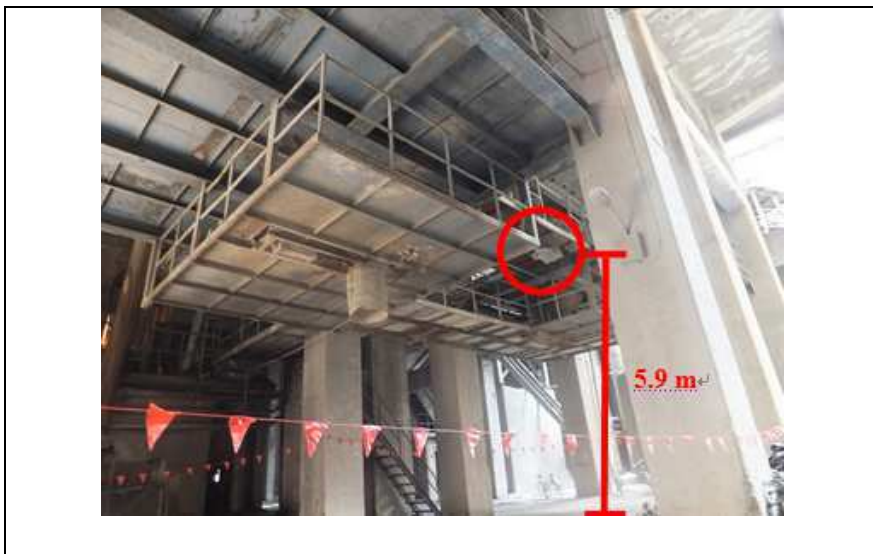
照片說明 1：罹災者踏穿遭腐蝕鐵板而墜落(高度：5.9 公尺)。

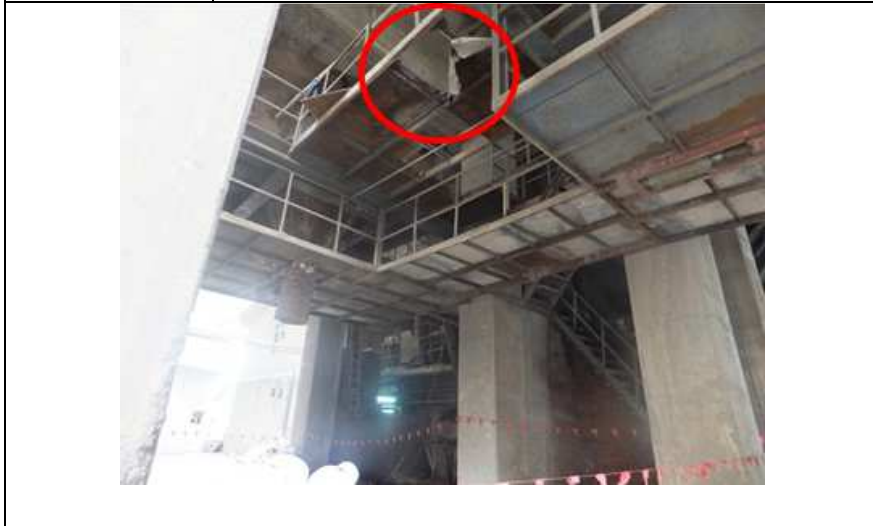
照片說明 2：罹災者墜落處，留有開口長為 1.1 公尺、寬為 0.6 公尺。

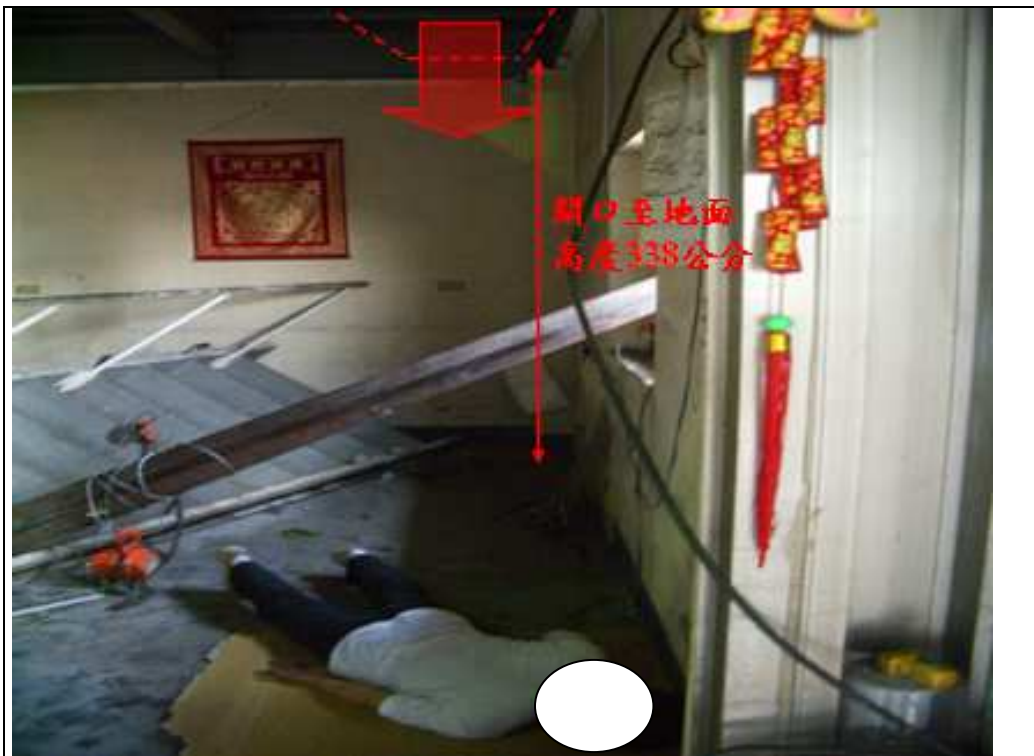
照片說明 1：	模擬罹災者自 2 樓樓板開口處墜落地面之示意圖，2 樓樓板開口至地面高度約 338 公分
---------	--

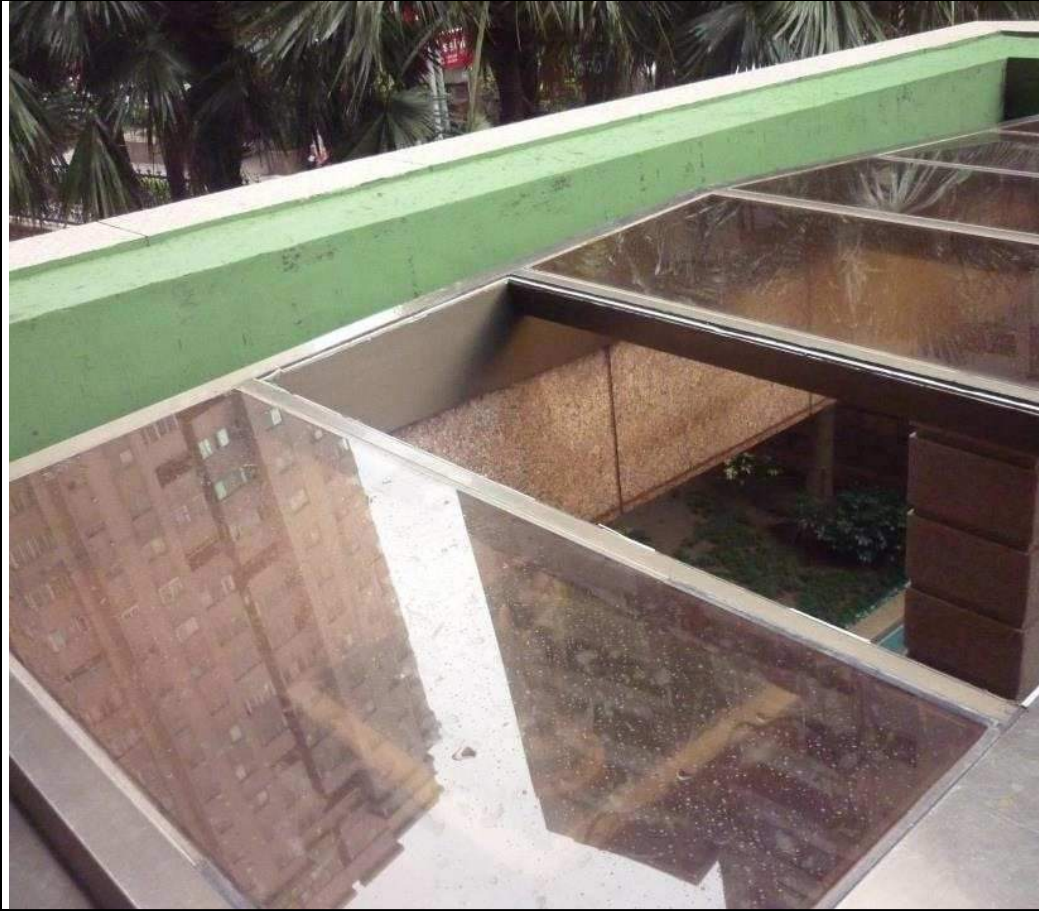
(一)直接原因：罹災者李○○從事玻璃雨遮清洗作業自高度約5.7公尺之玻璃雨遮開口部份墜落至地面致頭胸部鈍挫傷併顱骨、肋骨骨折，顱腦損傷及出血、氣胸併神經性休克。

照片說明 1：玻璃雨遮之開口部分

(2) 雇主對於高度在二公尺以上之工作場所邊緣及開口部份，勞工有遭受墜落危險之虞者，應設有適當強度之圍欄、握把、覆蓋等防護措施。(勞工安全衛生設施規則第224條第1項暨勞工安全衛生法第5條第1項)

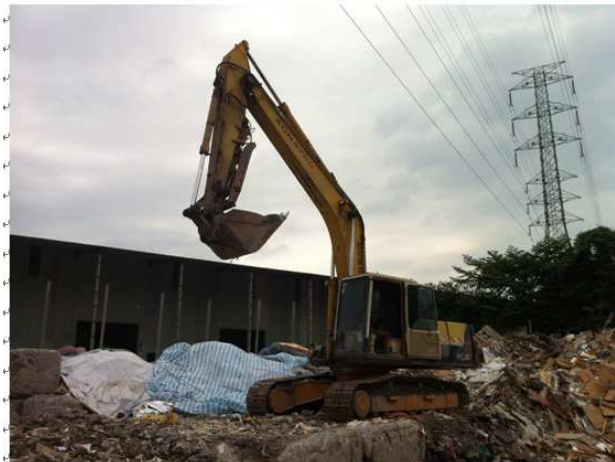
101年4月23日16時許，○○○所僱勞工力○○於資源回收廠（位於：新北市泰山區）內維修一台高壓油管有漏油情形之挖土機。當時，力員將該挖土機之臂升到最高，使挖臂及挖斗停留在空中即進行維修。突然，挖斗速落下，導致位於其下方之力員遭挖斗壓擊致死。

照片說明 1：模擬肇災前力○○將挖土機之 臂升到最高，使挖臂及挖斗停留在空中情形。

應依規定訂定安全衛生工作守則和（挖土機維修作業）安全衛生作業標準及對作業勞工施以從事工作及預防災變所必要之安全衛生教育、訓練。

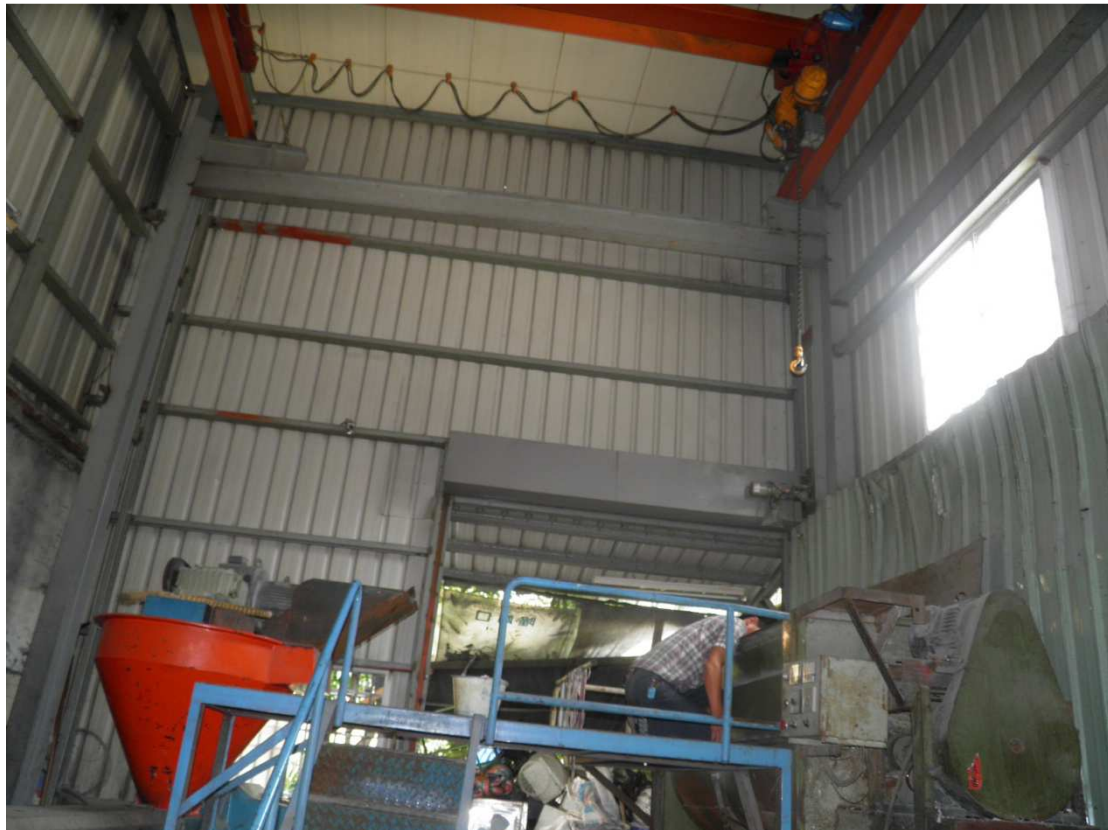
(一)直接原因：罹災者遭吊掛中掉落之重約 700 公斤 空包裝袋擊中頭部及胸部，導致顱腦損傷、胸部挫傷併肋骨骨折，傷重不治死亡。

照片 1：罹災者被發現蹲靠在拌料桶上(該公司負責人模擬)

(二)雇主對下列勞工，應使其接受特殊作業安全衛生教育訓練：一、．．．。三、吊升荷重在 0.5 公噸以上未滿 3 公噸之固定式起重機操作人員。．．．。六、使用起重機具從事吊掛作業人員。(勞工安全衛生教育訓練規則第 14 條第 1 項第 3、6 款暨勞工安全衛生法第 23 條第 1 項)

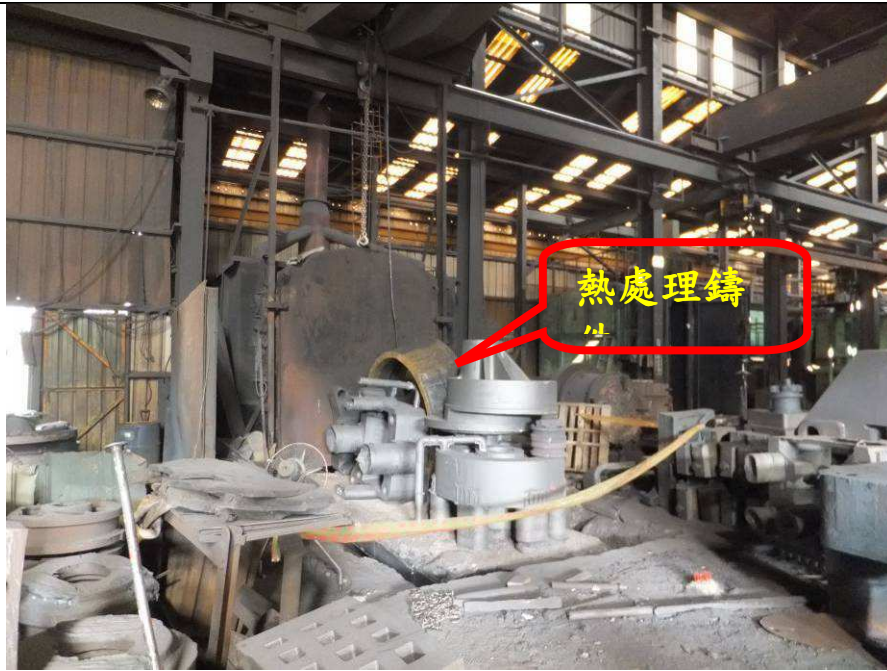
(一)直接原因：罹災者○○從事鑄件熱處理作業遭退火爐爐門飛落壓住，致顱腦損傷、顱骨粉碎骨折死亡。

照片說明 1: 災害現場位於退火爐

雇主對於工作場所有物體飛落之虞者，應設置防止物體飛落之設備，並供給安全帽等防護具，使勞工戴用。

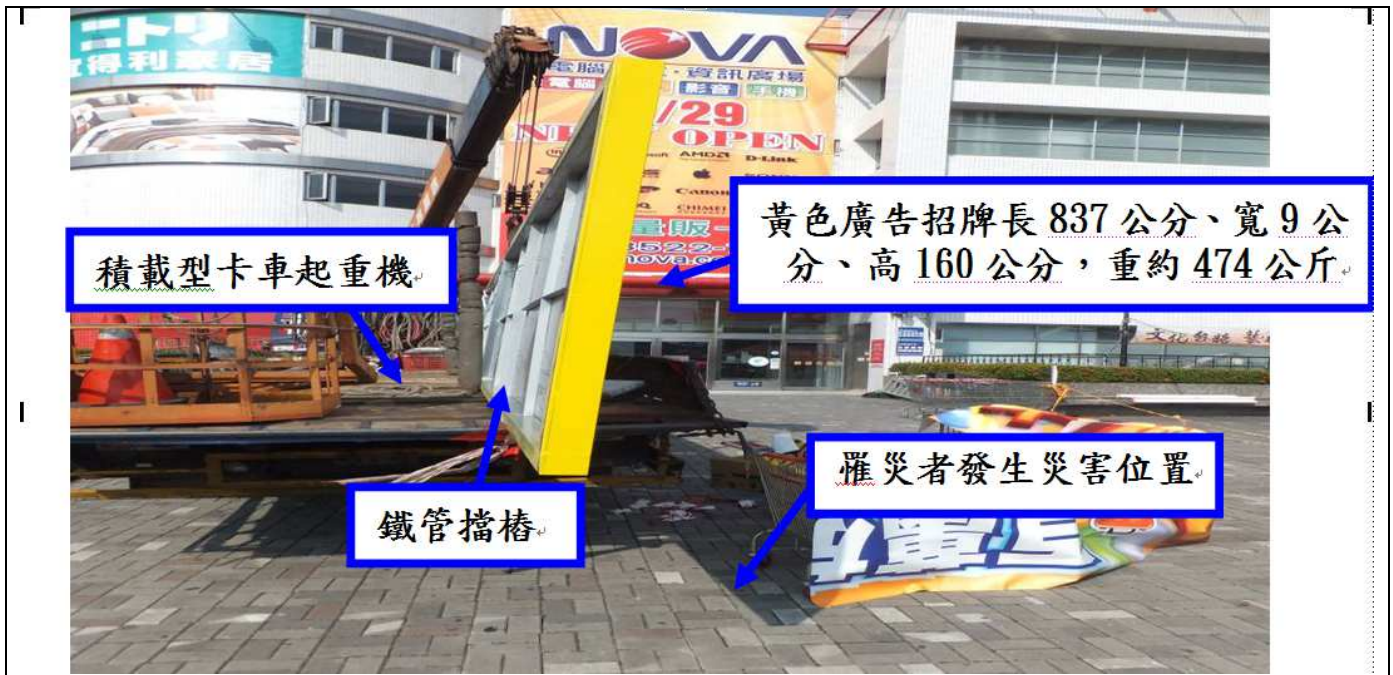
照片說明 1： 災害發生地點處相關設施、移動式起重機、廣告招牌、及罹災者發生災害之位置

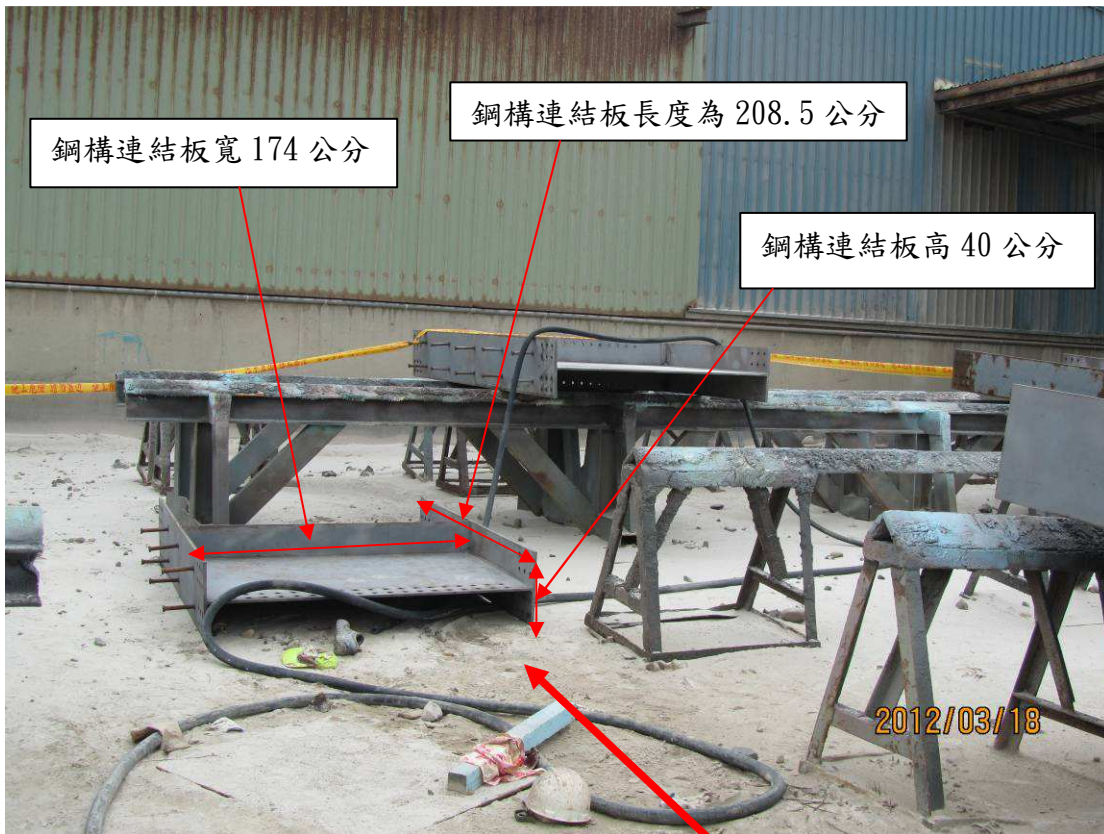
附照 1：噴砂除鏽作業現場。

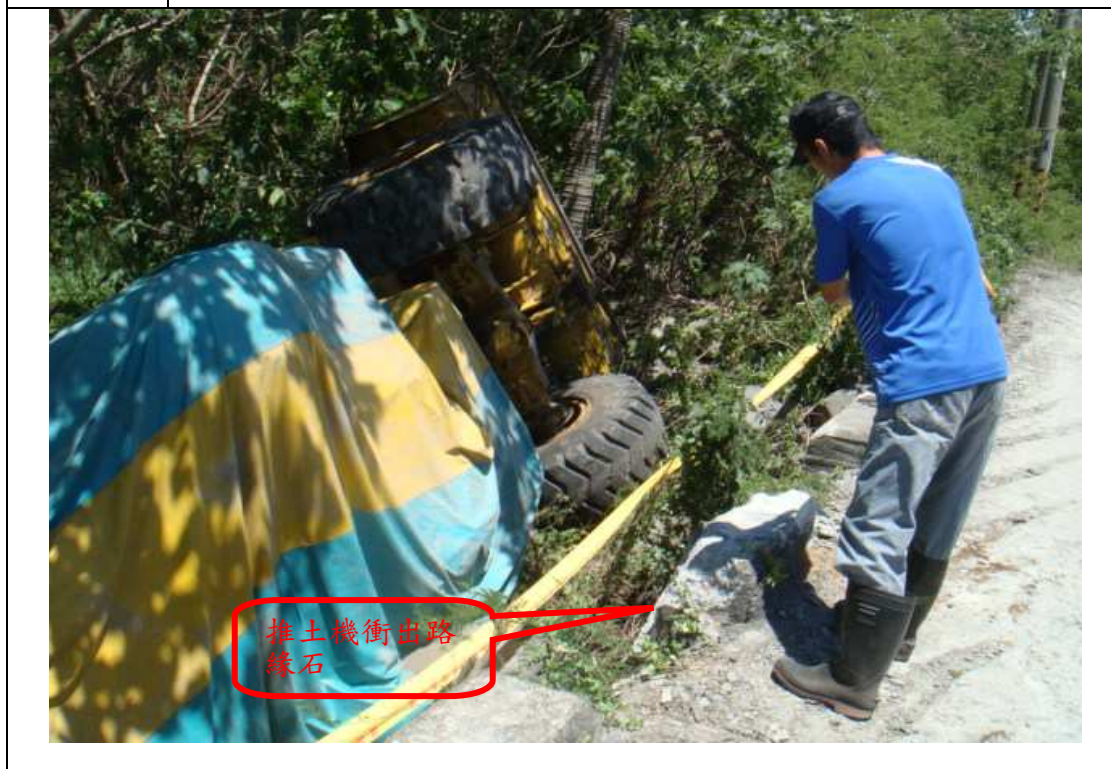
(一)直接原因：罹災者 遭所駕駛之推土機壓傷頭部頭骨破裂致死。

照片說明二：推土機 離車道衝出路緣石情形。

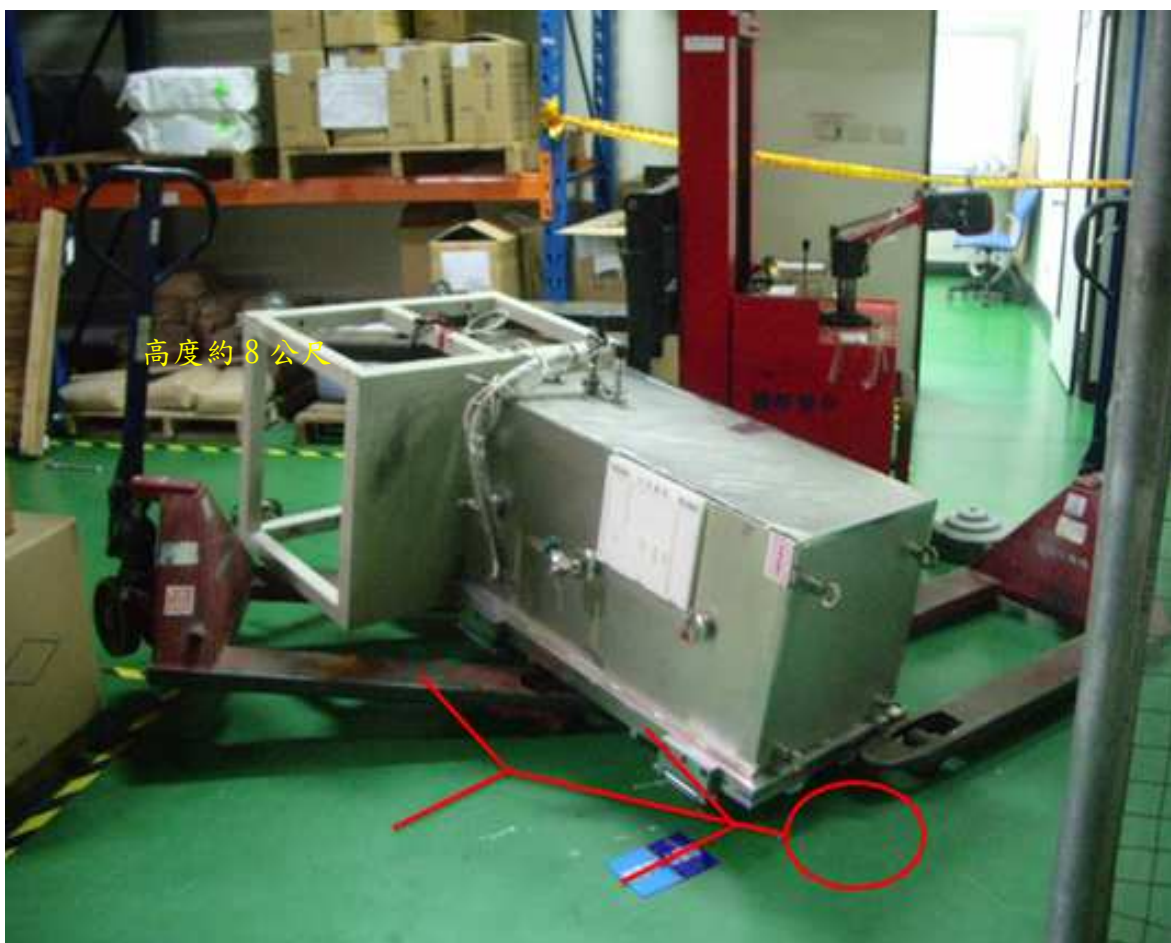
(一)直接原因：罹災者陳○○遭傾倒之抽真空機壓住，造成腹部鈍力損傷，頸部、右胸鈍力損傷合併皮下氣腫致死。

從事跨提型堆高機作業，發生抽真空機傾倒壓住罹災者肇災現場

(五)勞工遭遇職業傷害而死亡時，雇主除給與五個月平均工資之喪葬費外，並應一次給與其遺屬四十個月平均工資之死亡補償(勞動基準法第 59 條第 4 款)。

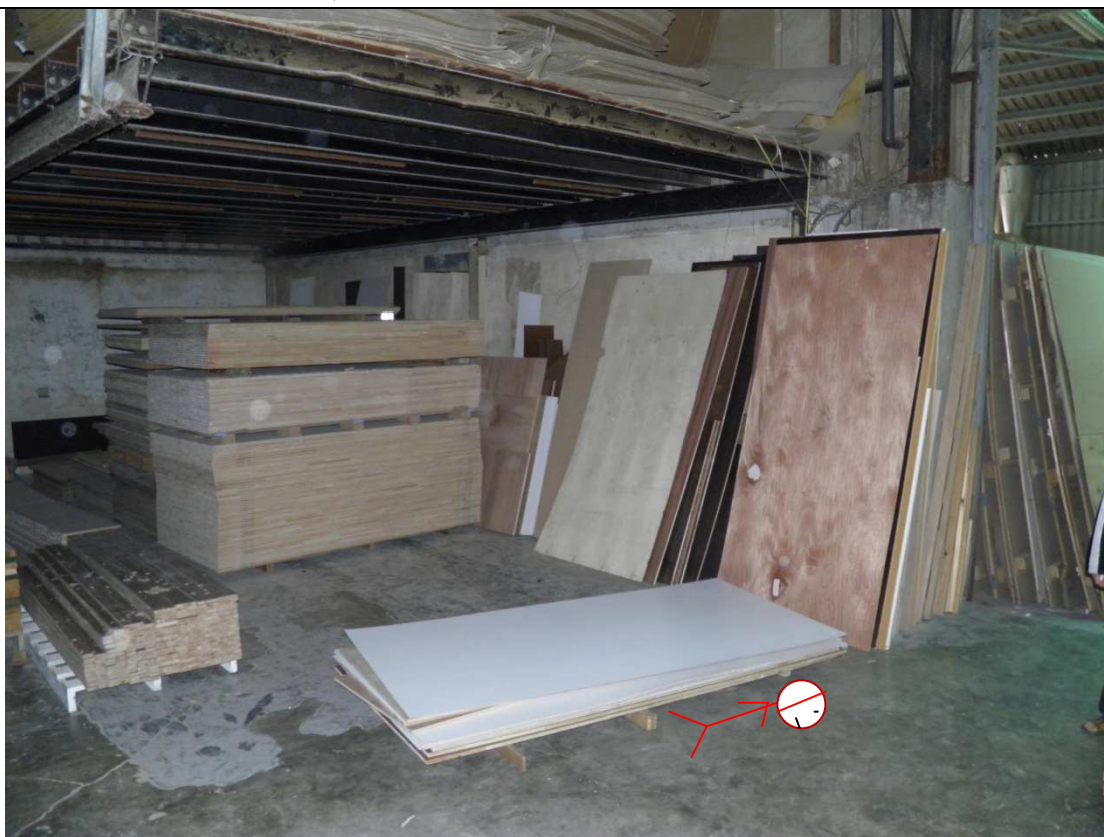
（一）直接原因：罹災者許○○面朝下頭部撞擊地面再遭倒塌之木板壓傷，造成頭部骨折，致顱腦損傷顱內出血死亡。

說明：災害現場倒塌木板示意圖，倒塌木板約計 14 塊，重量約 105 公斤。

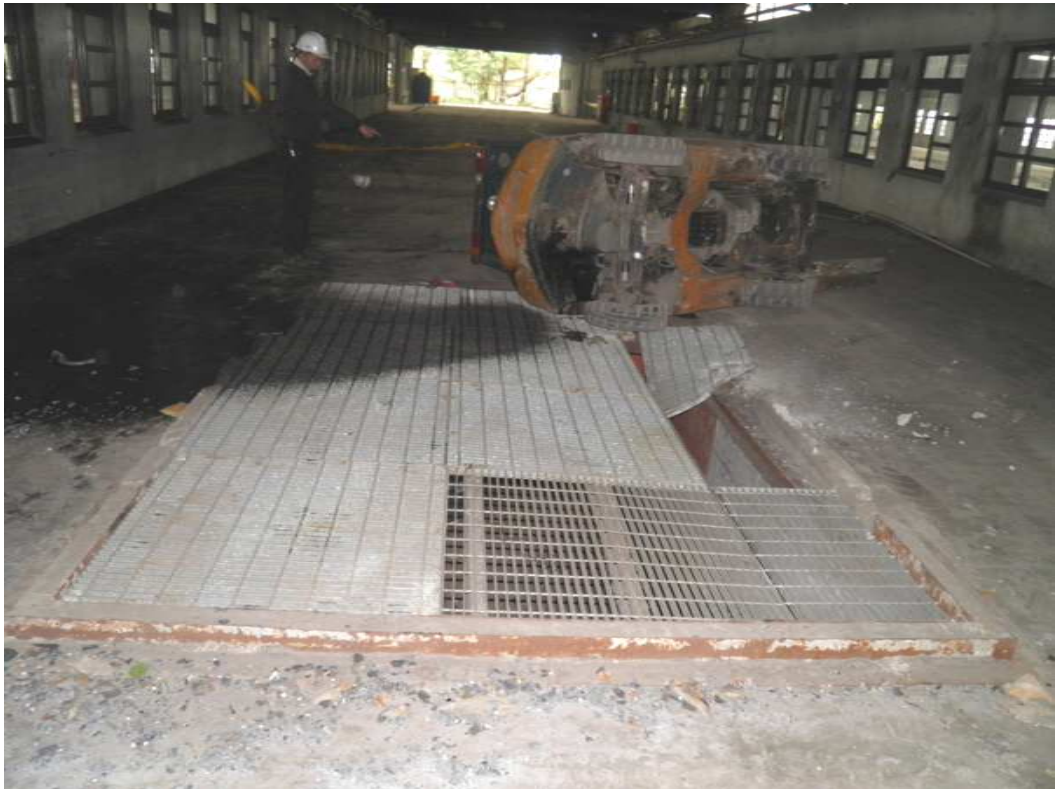
照片：災害發生現場

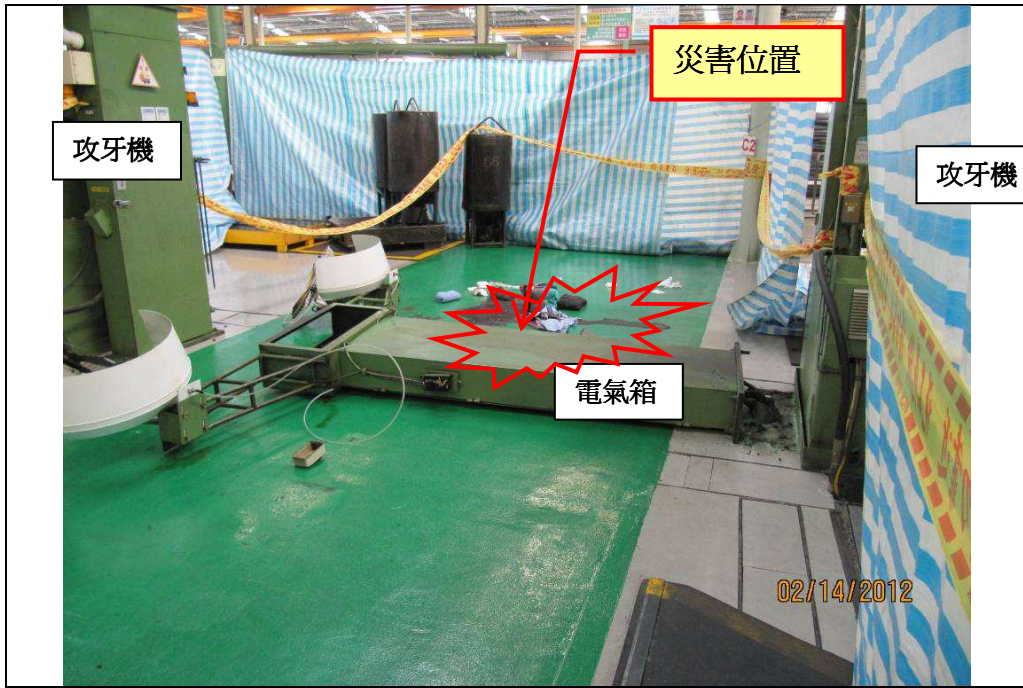
照片說明：災害發生處攻牙機電氣箱倒在中央通道上。

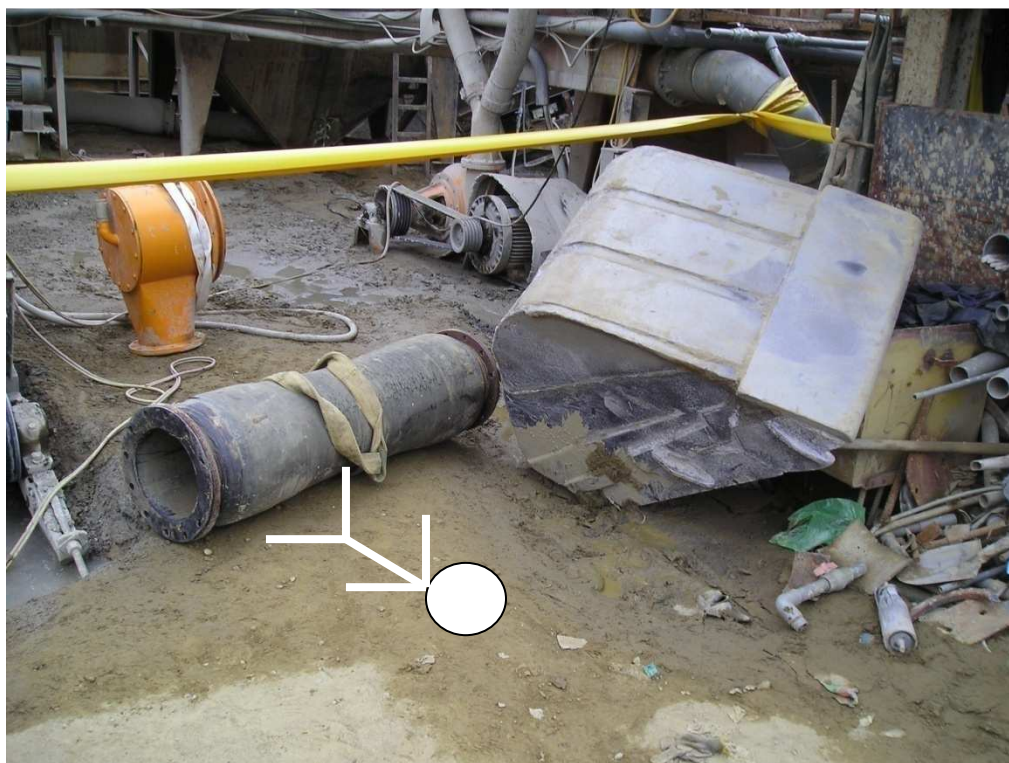
附照 2

以纖維索為吊掛用具鉤掛於掛耳吊舉肇災之 皮管

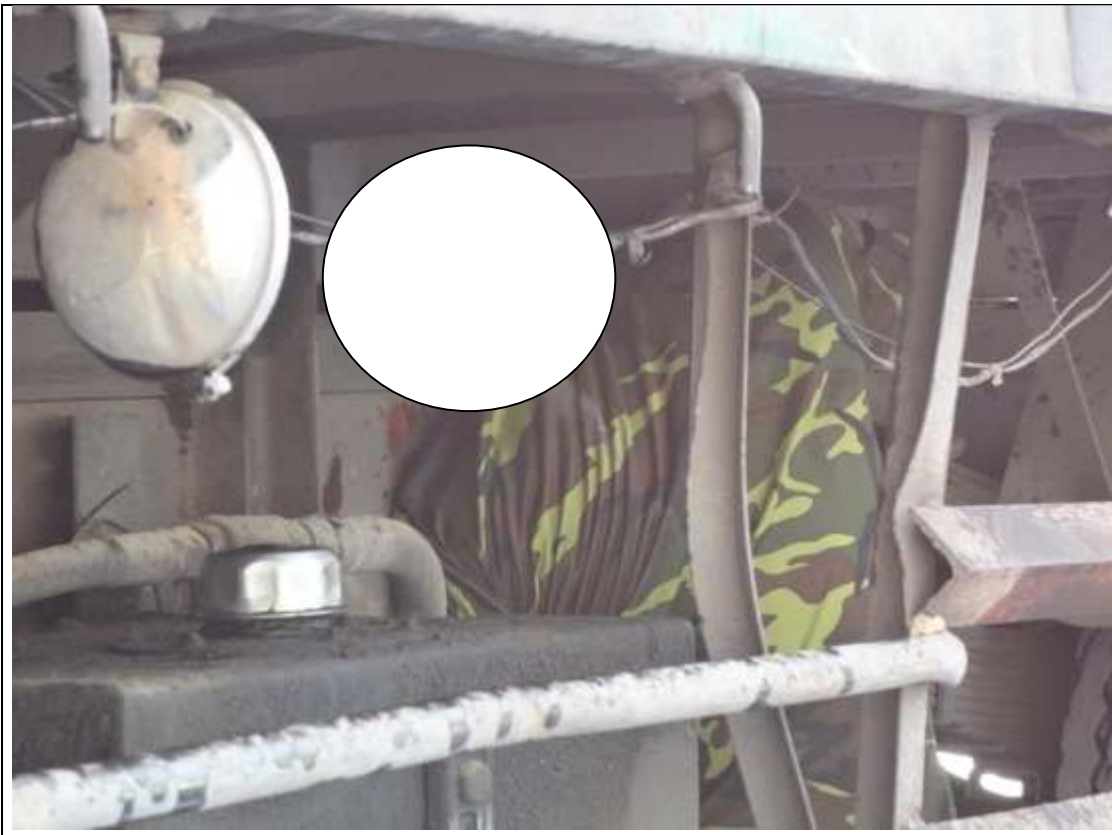
照片說明三：	事故發生時，罹災者被夾於抓斗車之車斗與車樑之間。(台南警察局六甲分 所提供)
--------	--

3. 雇主對新僱勞工或在職勞工於變更工作前，應使其接受適於各該工作必要之安全衛生教育訓練。(勞工安全衛生教育訓練規則第 16 條第 1 項暨勞工安全衛生法第 23 條第 1 項)
4. 雇主僱用勞工時應依規定項目實施一般體格檢查。(勞工安全衛生法第 12 條)
5. 雇主對於 舉傾卸車之載貨台，使勞工在其下方從事修理或檢點作業時，除應提供安全擋塊或安全支柱，並應規定勞工使用。(勞工安全衛生設施規則第 165 條暨勞工安全衛生法第 5 條第 1 項)。

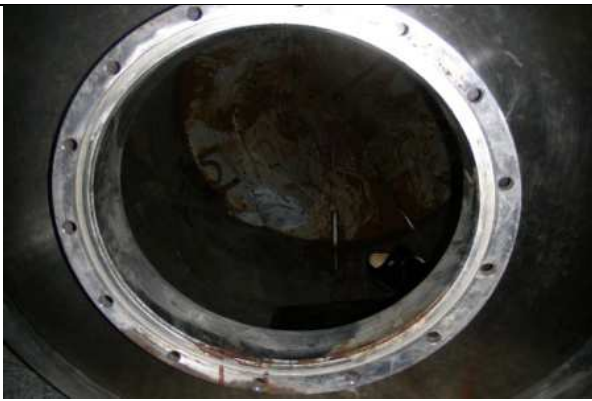
發生災害桶槽人孔

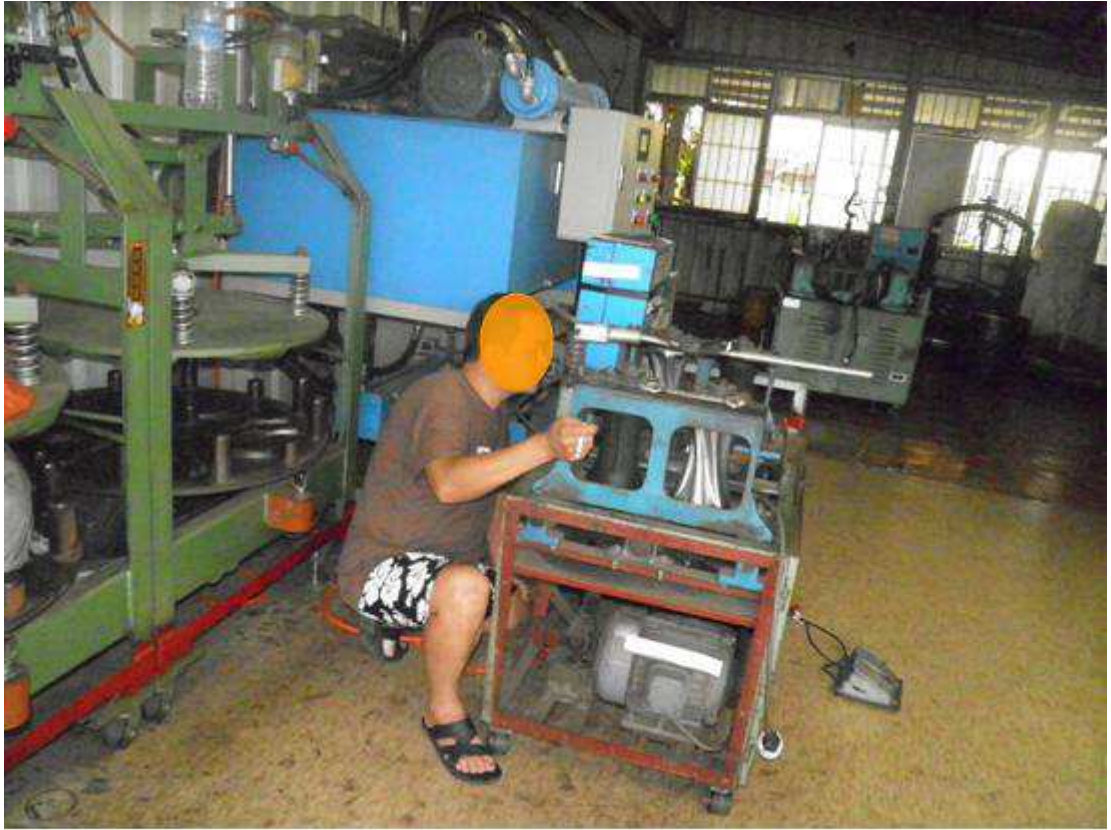
照片：目擊者模擬罹災者當時之作業情形
