100 年度營造業重大職災實例

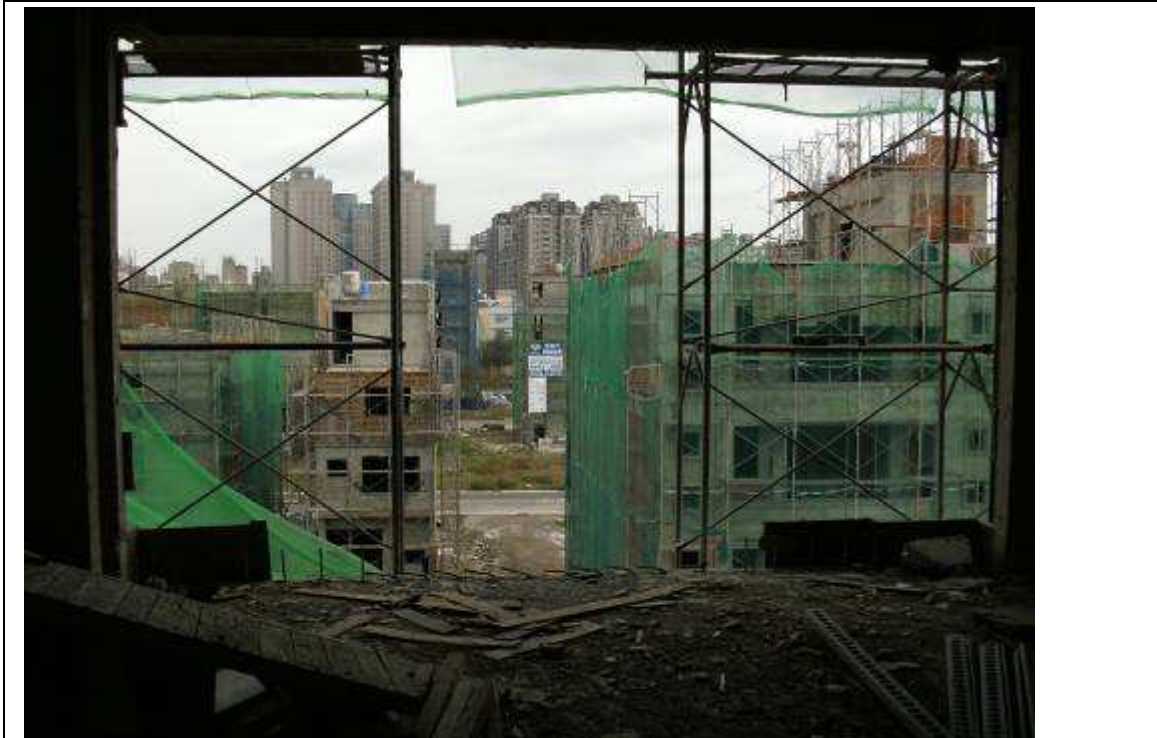
| 說明 | 災害現場立面照片 |

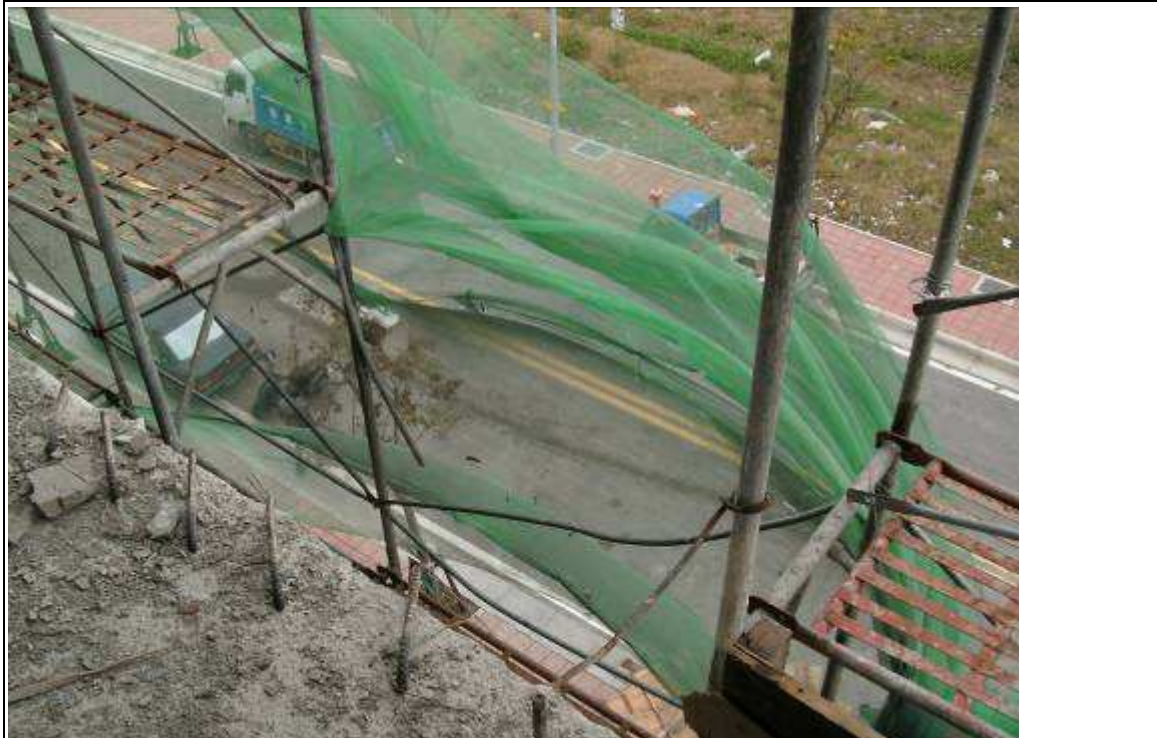
| 說明 | 災害現場照片 |

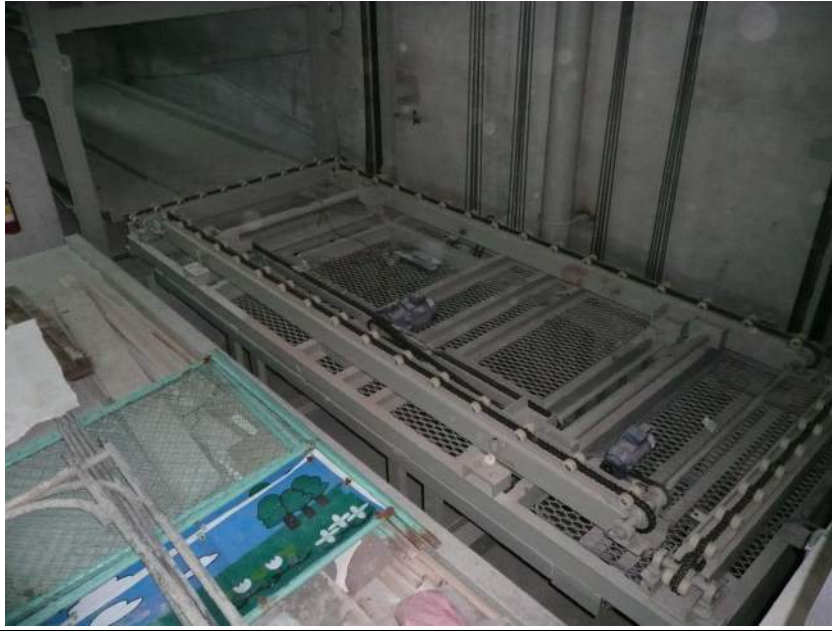
說明二 罹災者墜落處-停車設備平台撐座

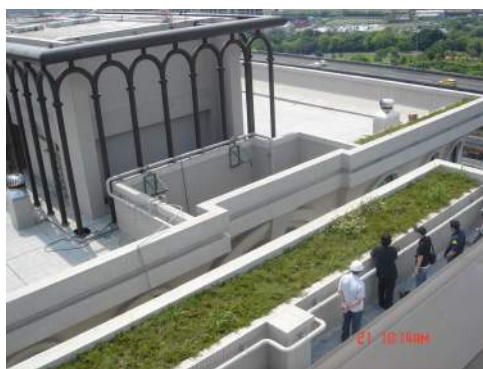
圖 1:自 A 棟 11 樓東側花台墜落(墜落高度為 37.1 公尺)

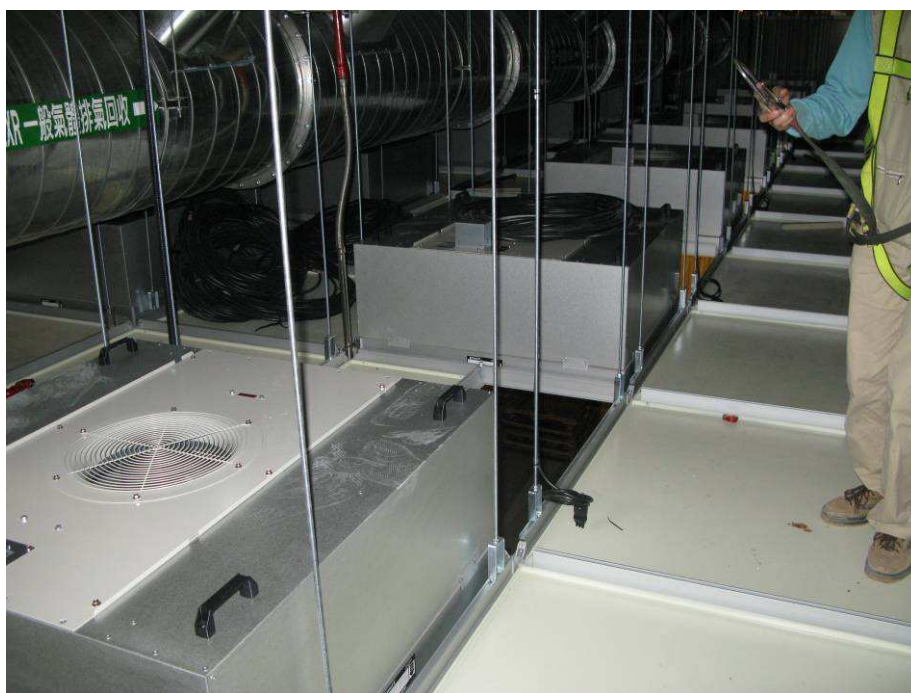
圖五、災害現場周遭位置(FAB 棟 35 層(天花板)8.5~9/H.5~J 柱位間)

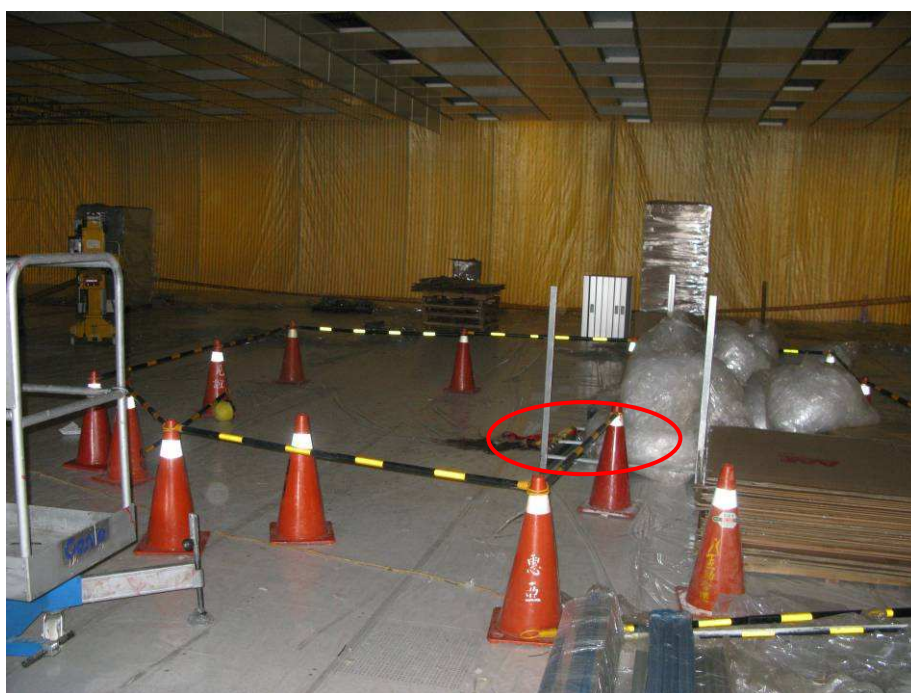
圖六、現場災害發生地點(罹災者墜落 FAB 棟 30 層(地板)之位置)

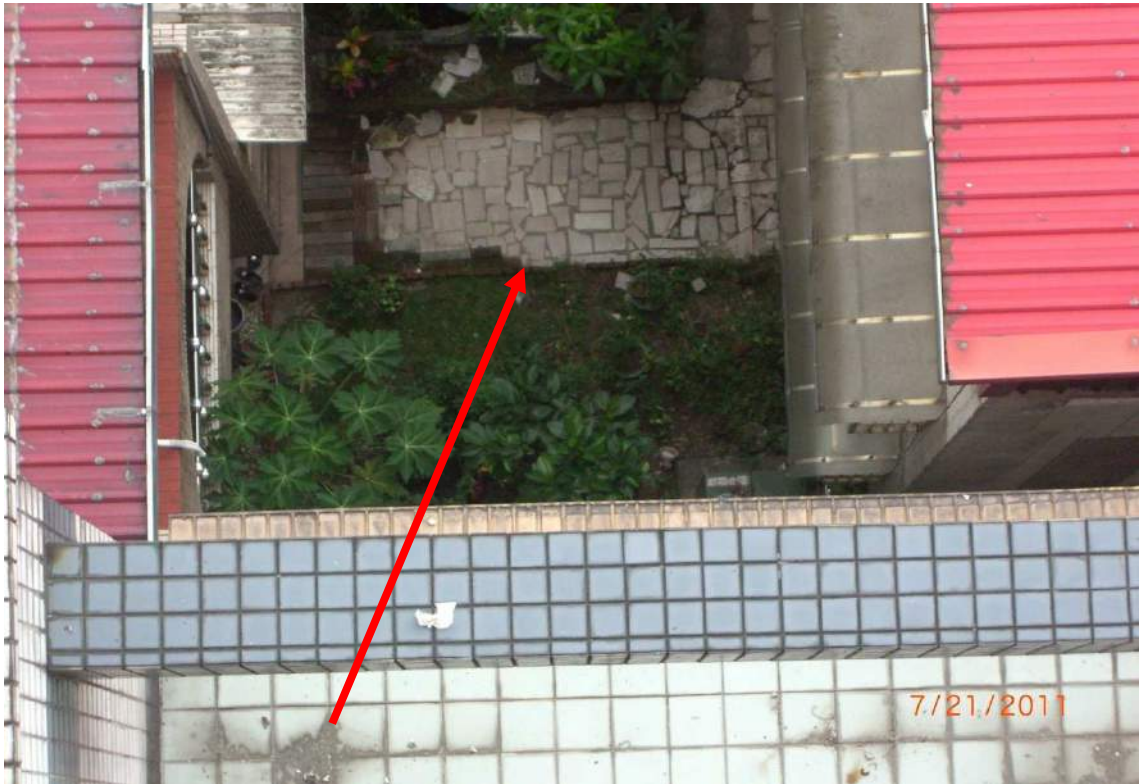
說明二：罹災者墜落於1樓地面處。

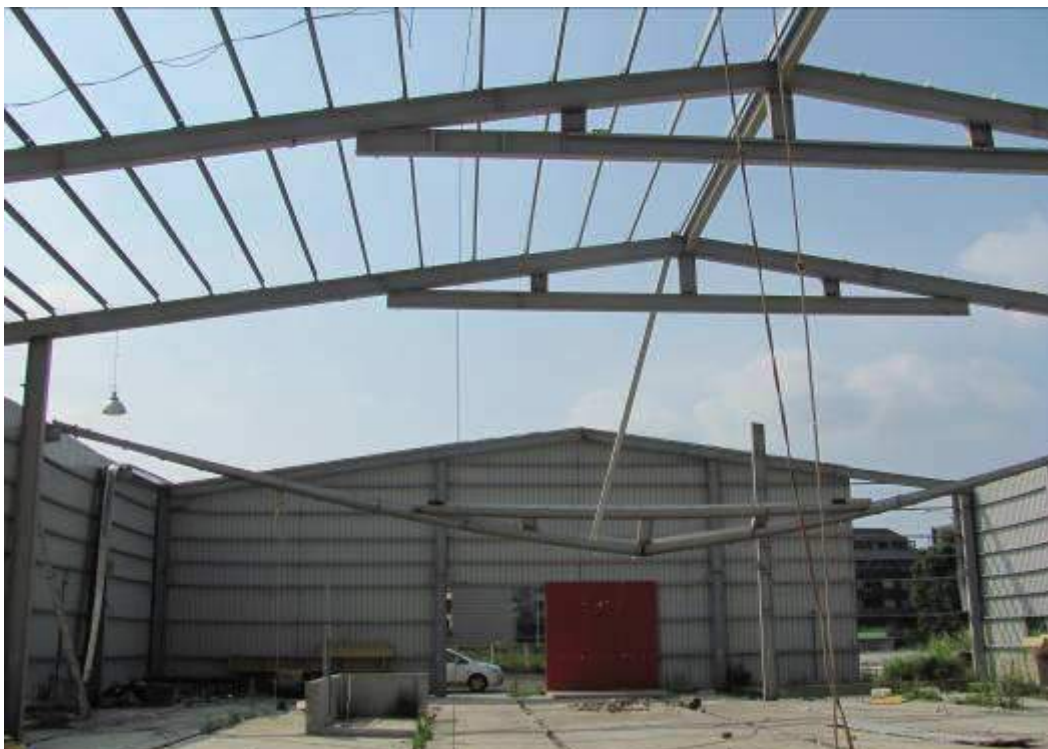
說明 災害現場立面照片

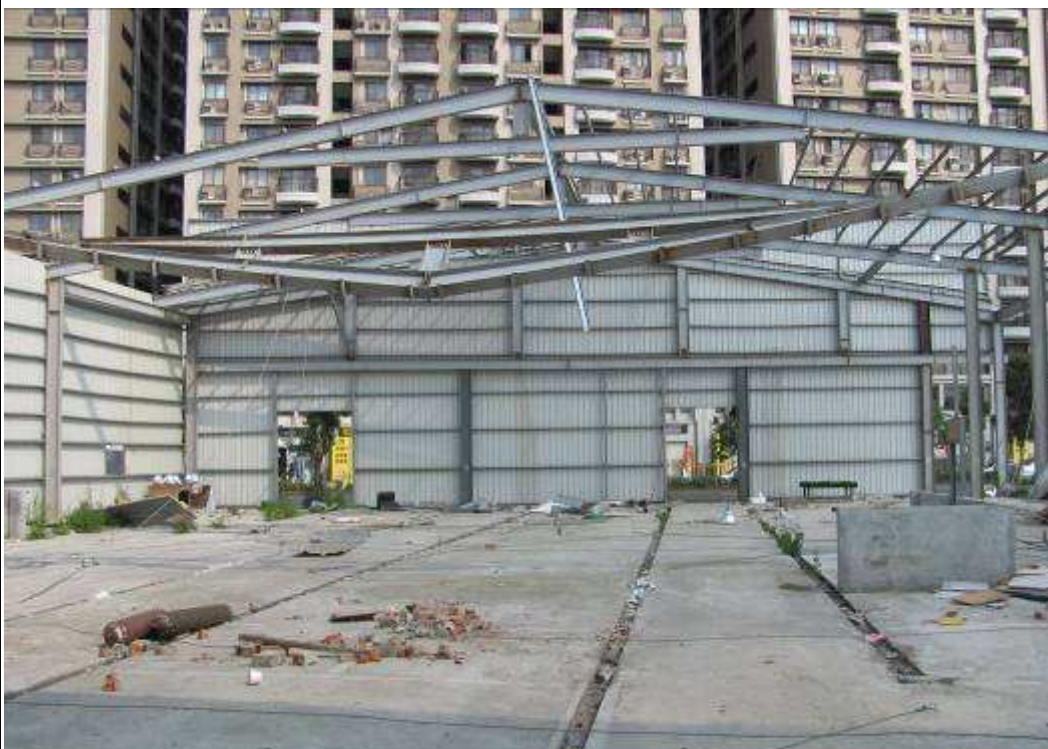
說明 災害現場照片

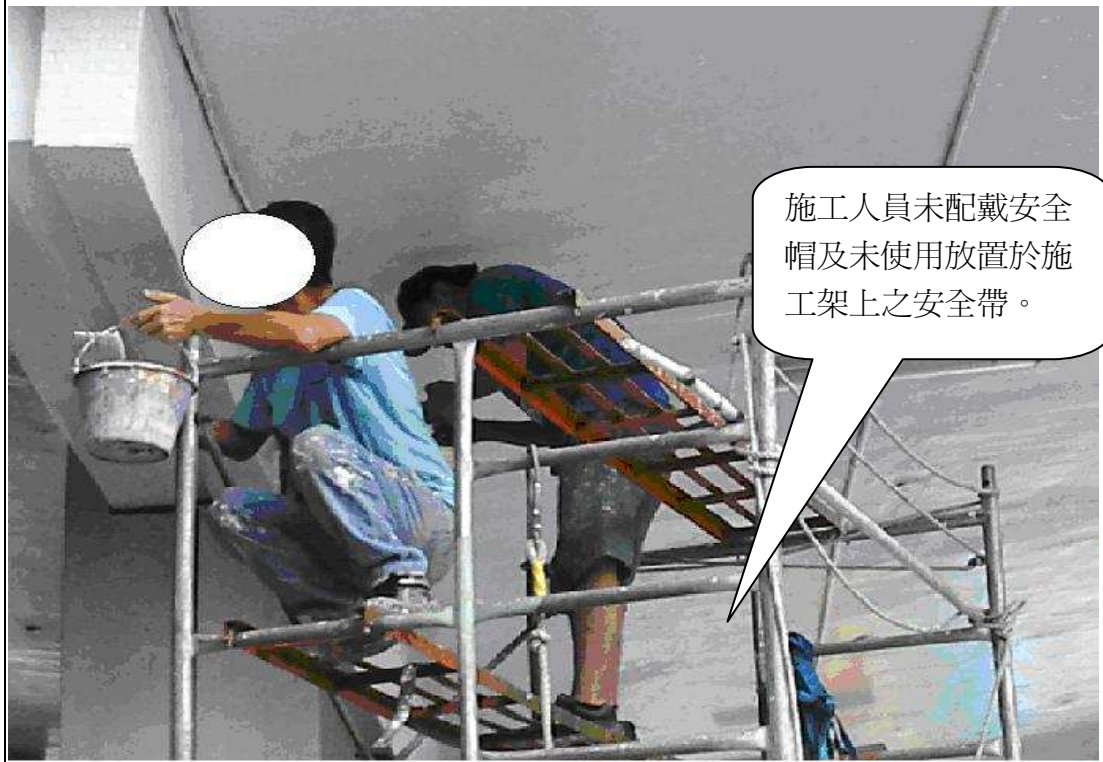
肇災當日施工情形(中油提供)

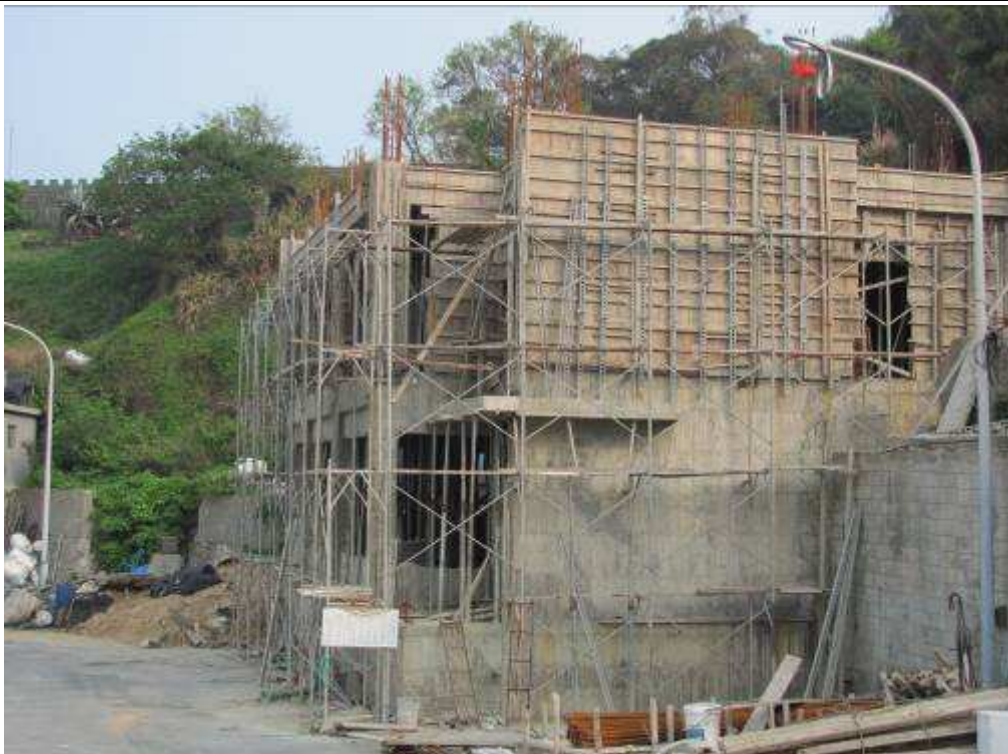
說明 災害現場立面照片

(一) 雇主對於高度二公尺以上之屋頂、鋼樑、開口部分、階梯、樓梯、坡道、工作台、擋土牆、擋土支撐、施工構台、橋樑墩柱及橋樑上部結構、橋台等場所作業，勞工有遭受墜落危險之虞者，應於該處設置護欄、護蓋或安全網等防護設備。(營造安全衛生設施標準第 19 條第 1 項暨勞工安全衛生法第 5 條第 1 項)

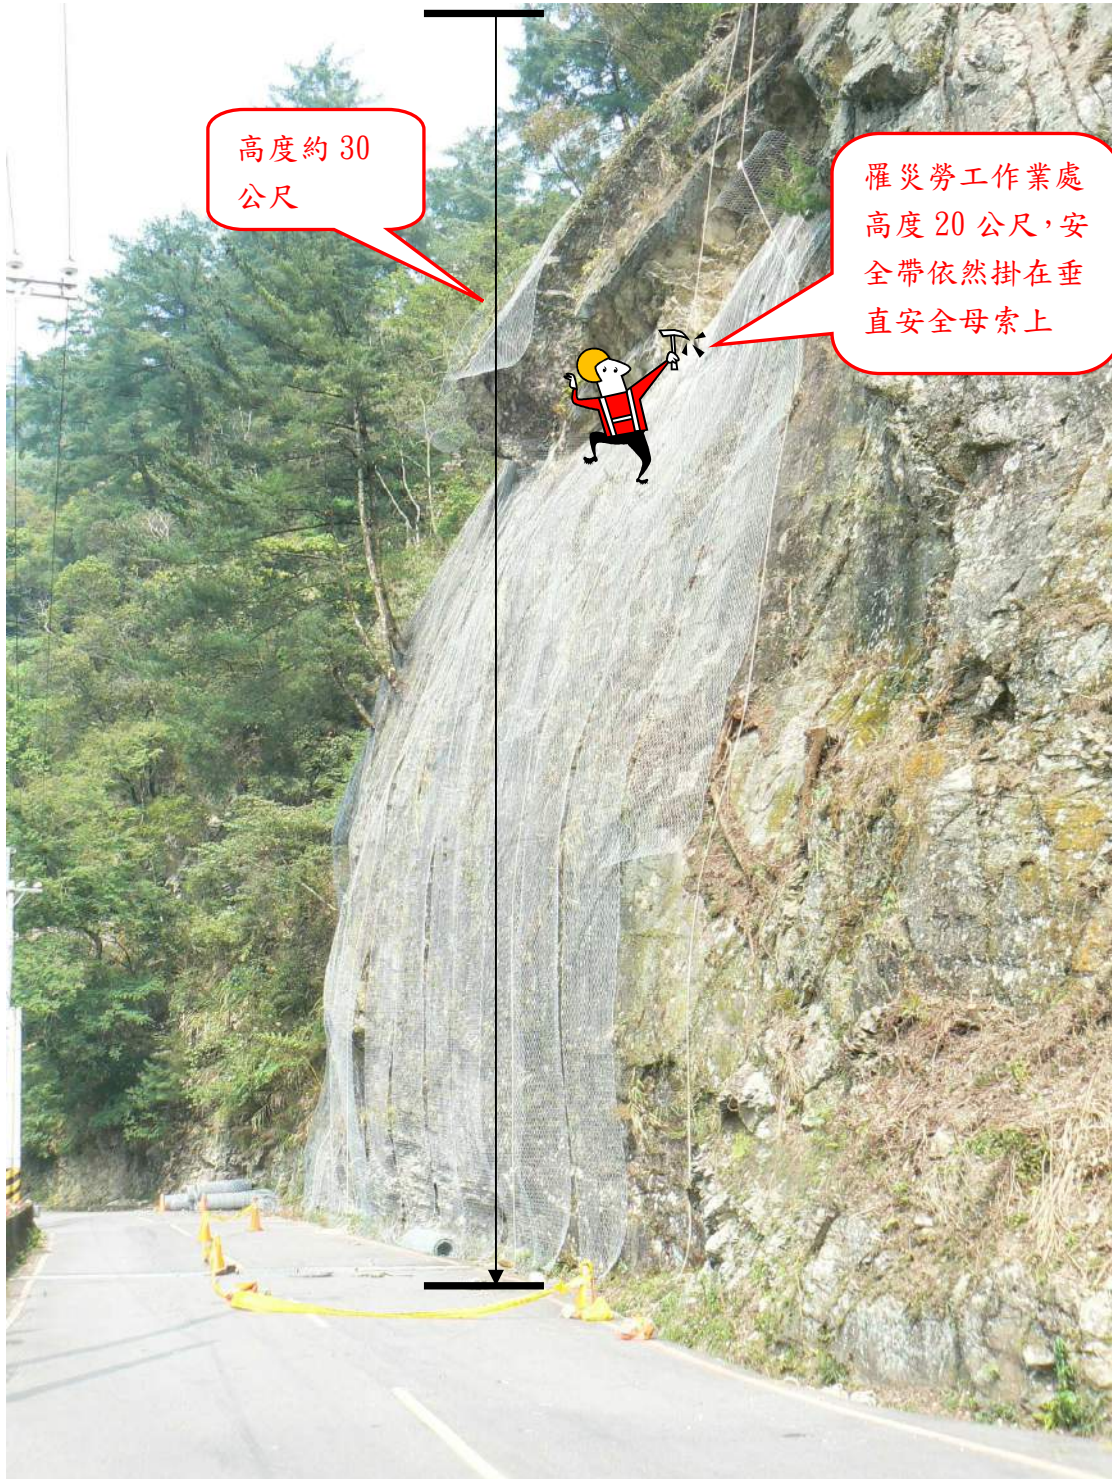
附照 1 ○○市○○區○○山林道 0k+200 處之施工現場

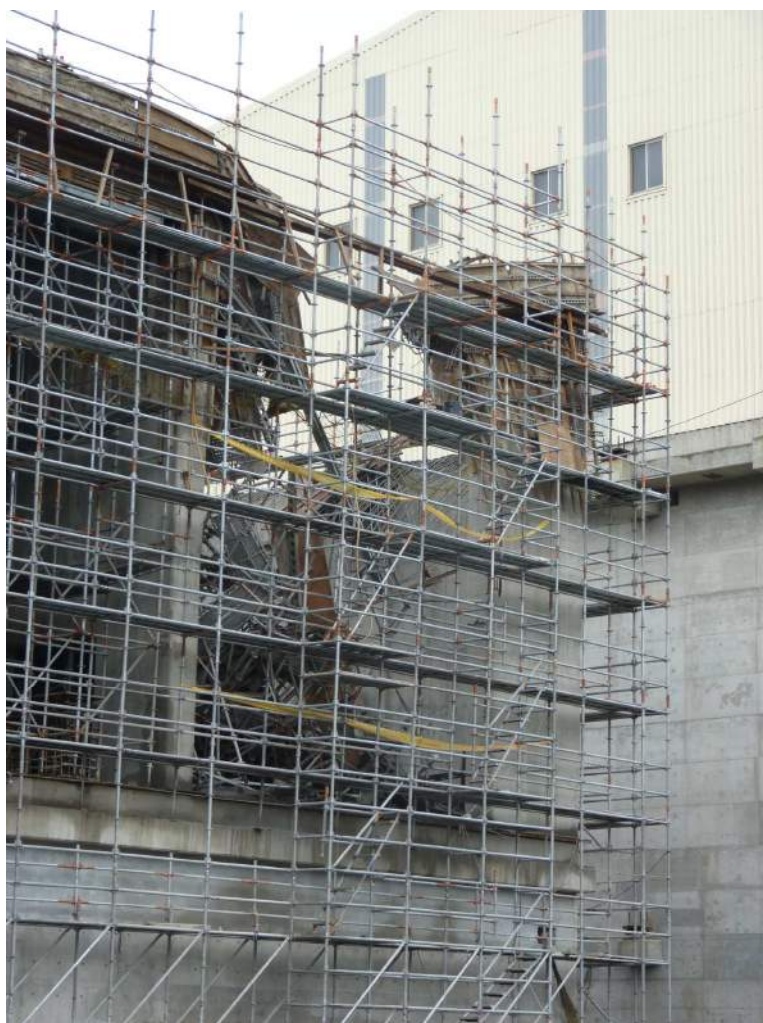
說明：災害發生場所位置（發生災害建物稱謂西平台）

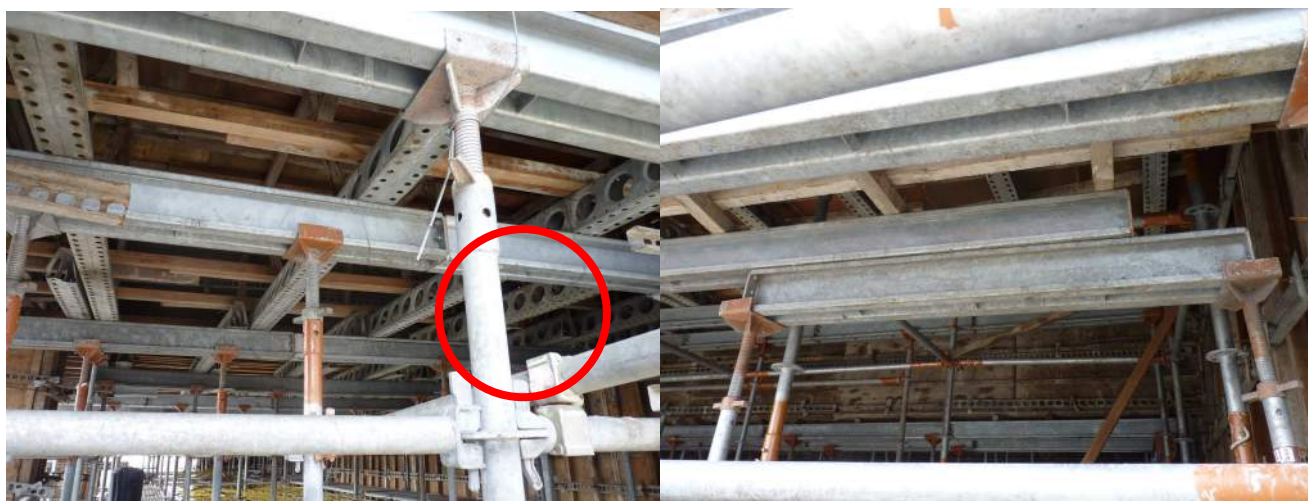
說明：托架與鋼材及鋼材與鋼材間未以螺栓或鉚釘等金屬零件固定

- (二) 雇主應依其事業規模、特性，訂定勞工安全衛生管理計畫，執行規定之事項……；於勞工人數在30人以下之事業單位得以執行紀錄或文件代替勞工安全衛生管理計畫。(勞工安全衛生組織管理及自動檢查辦法第12條之1暨勞工安全衛生法第14條第1項)
- (三) 雇主對新僱勞工或在職勞工於變更工作前，應使其接受適於各該工作必要之安全衛生教育訓練。(勞工安全衛生教育訓練規則第16條第1項暨勞工安全衛生法第23條第1項)
- (四) 雇主應依規定訂定自動檢查計畫實施自動檢查。(勞工安全衛生組織管理及自動檢查辦法第79條暨勞工安全衛生法第14條第2項)
- (五) 雇主於僱用勞工時，應依規定項目實施一般體格檢查。(勞工健康保護規則第11條第1項暨勞工安全衛生法第12條)
- (六) 年滿15歲以上，60歲以下之受僱於僱用5人以上公司、行號之員工，應以其雇主或所屬團體或所屬機構為投保單位，全部參加勞工保險為被保險人。(勞工保險條例第6條第1項第2款)
- (七) 雇主對於模板支撐，鋼材與鋼材之接觸部分及搭接重疊部分，應以螺栓或鉚釘等金屬零件固定之。(營造安全衛生設施標準第131條第1項第5款暨勞工安全衛生法第5條第1項)
- (八) 雇主對於模板支撐，支柱之腳部應予以固定，以防止移動。(營造安全衛生設施標準第131條第1項第3款暨勞工安全衛生法第5條第1項)
- (九) 雇主對於前項第一款模板支撐之構築，應繪製施工圖說、訂定混凝土澆置計畫，建立按施工圖說施作之查驗機制；設計、施工圖說、查驗等相關資料應簽章確認紀錄，於模板支撐未拆除前，應妥存備查。(營造安全衛生設施標準第131條第2項暨勞工安全衛生法第5條第2項)
- (十) 雇主以木材為模板支撐之支柱時，上端支以樑或軌枕等貫材時，應使用牽引板將上端固定於貫材。(營造安全衛生設施標準第138條第1項第2款暨勞工安全衛生法第5條第1項)

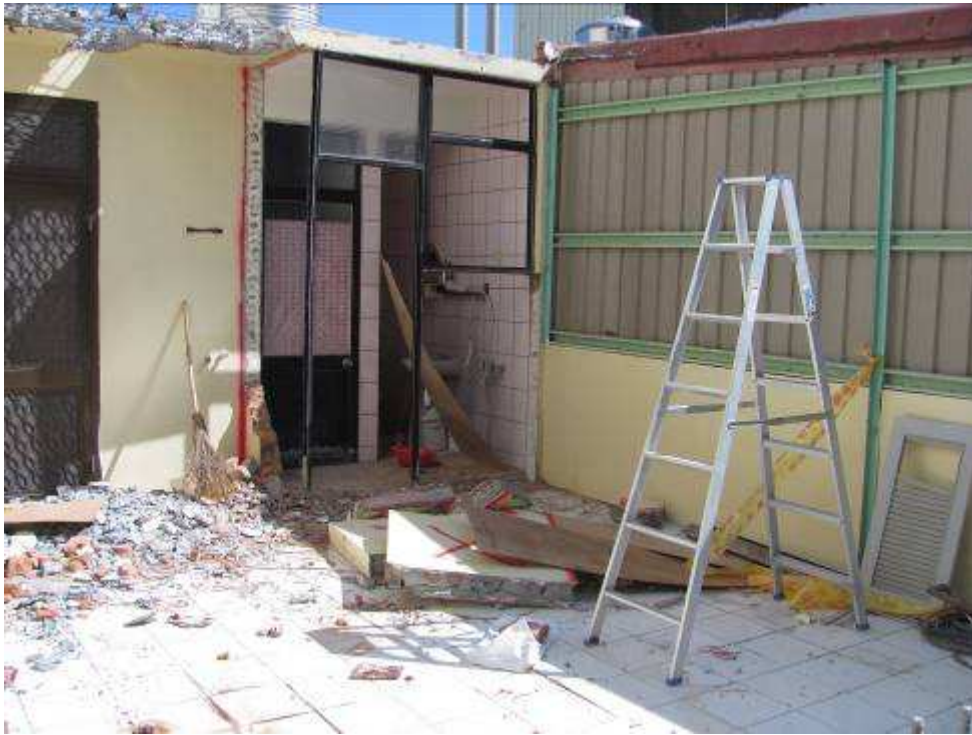
(一)直接原因：罹災者被倒塌滑落之槽型鋼衝擊，而從高 95 公分之地樑上倒落至混凝土底面，造成頭、胸、腹部多處再被滑落之槽型鋼撞擊壓住挫傷，致多器官損傷及出血，送醫不治死亡。

說明 災害現場立面照片

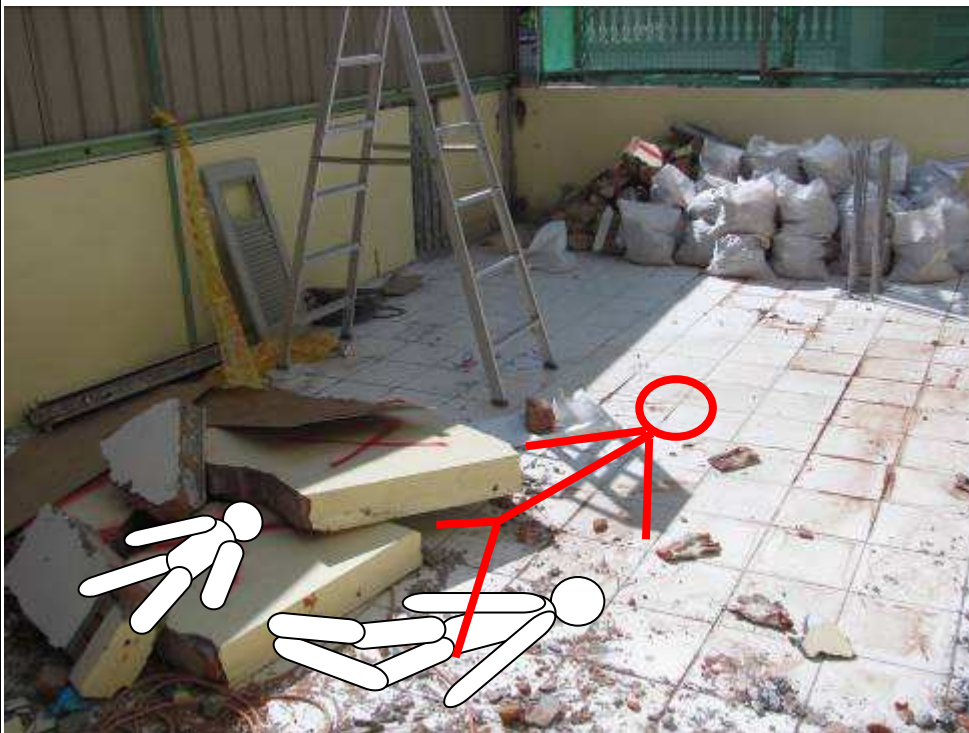
說明 災害現場照片

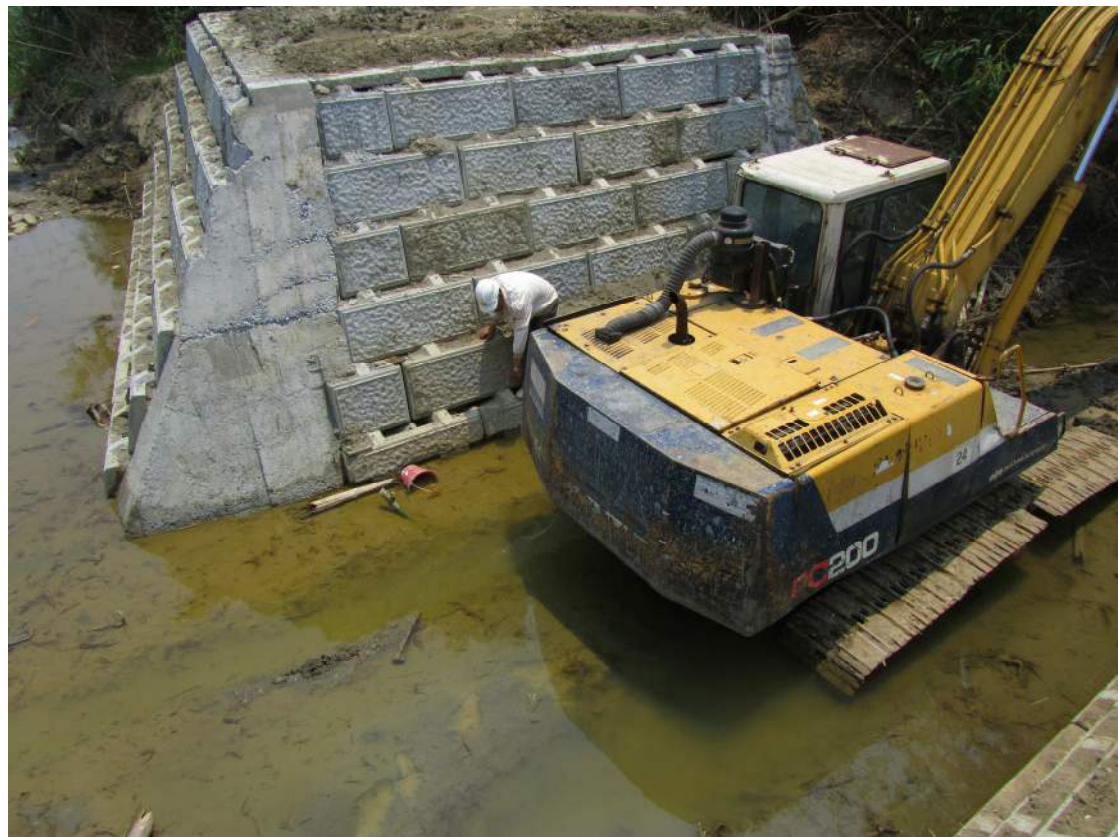
| 照片 | 災害發生於○○縣「○○工程」之○○寮溪支流工地處（模擬災害發生當時相關人員、機具之位置） |

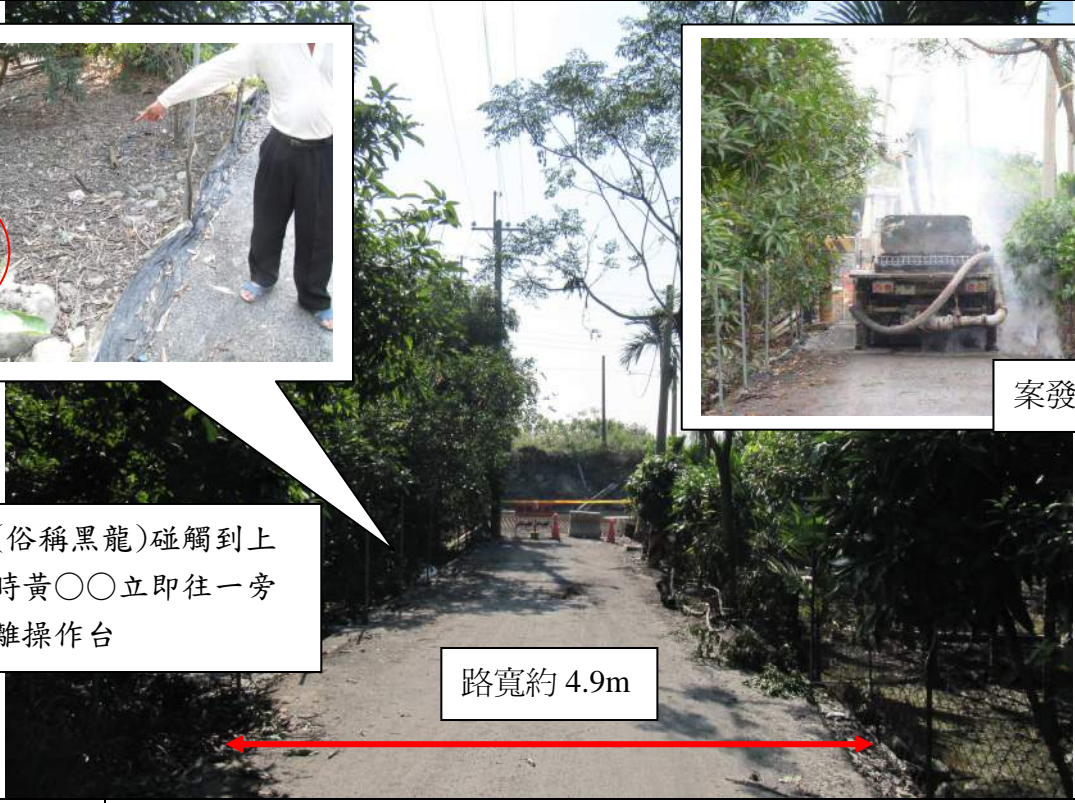
照片 1 災害發生於○○縣政府水利處「○○縣○○鄉○○溪水防道路改善工程」約 A 段 1K+100 處

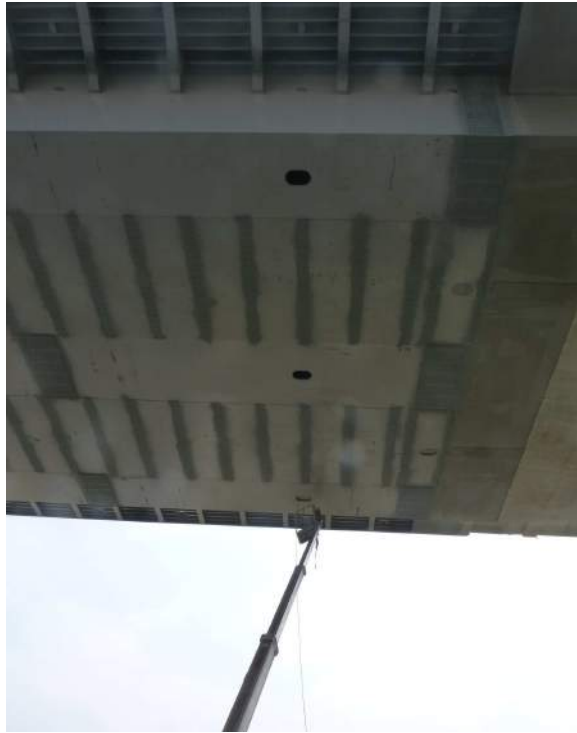
| 說明 | 氣爆發生後高空作業車遭受衝擊變形 |

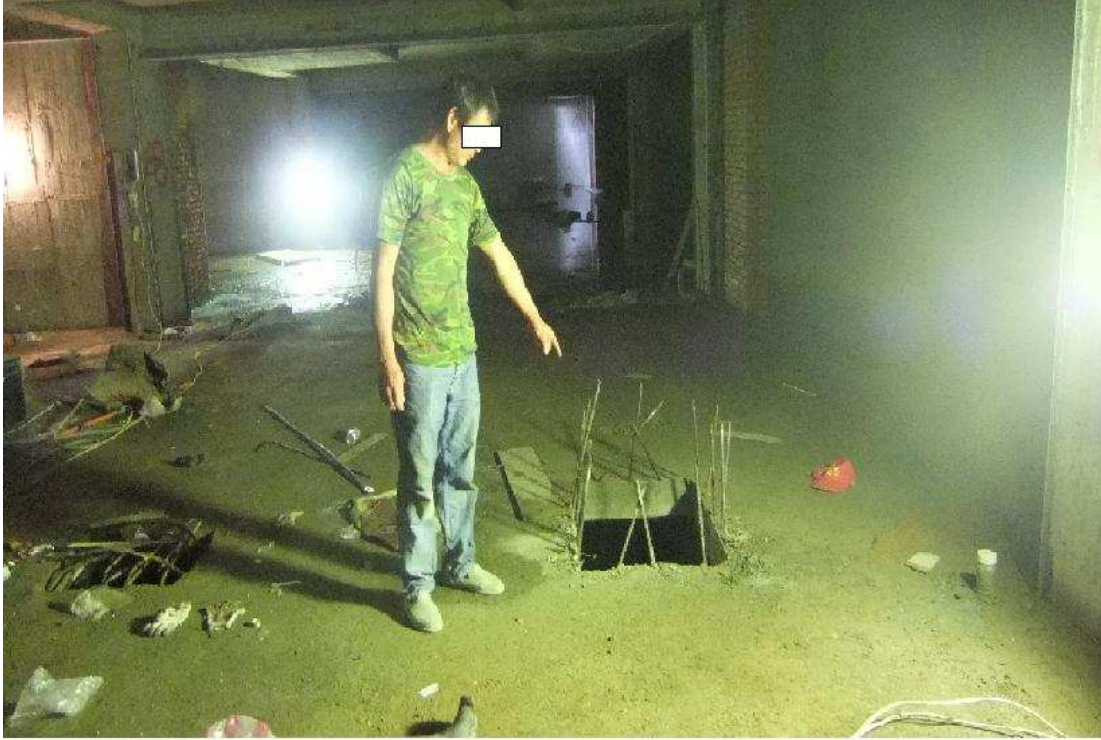
照片 1 肇災集水坑

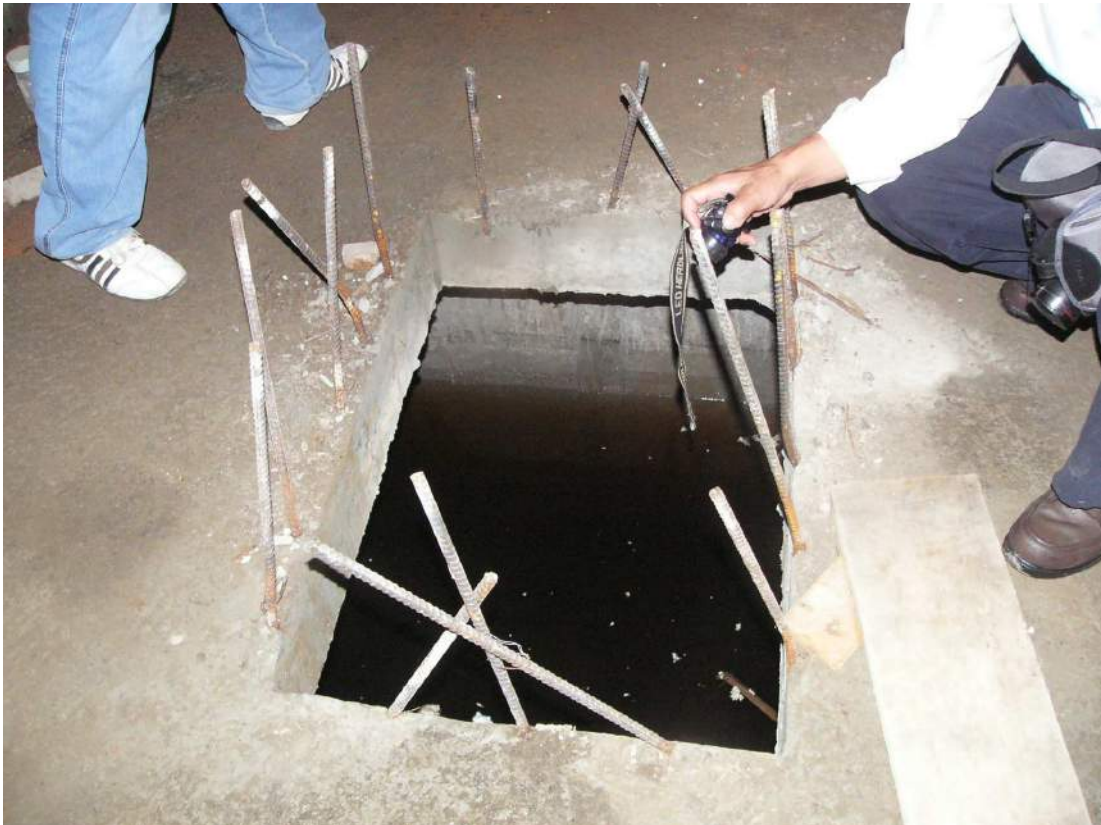
照片 2 集水坑內有積水
