## 從事檢修作業發生燙傷重大職業災害

核備文號：1130506062

一、行業分類：非有害廢棄物處理業（3821）

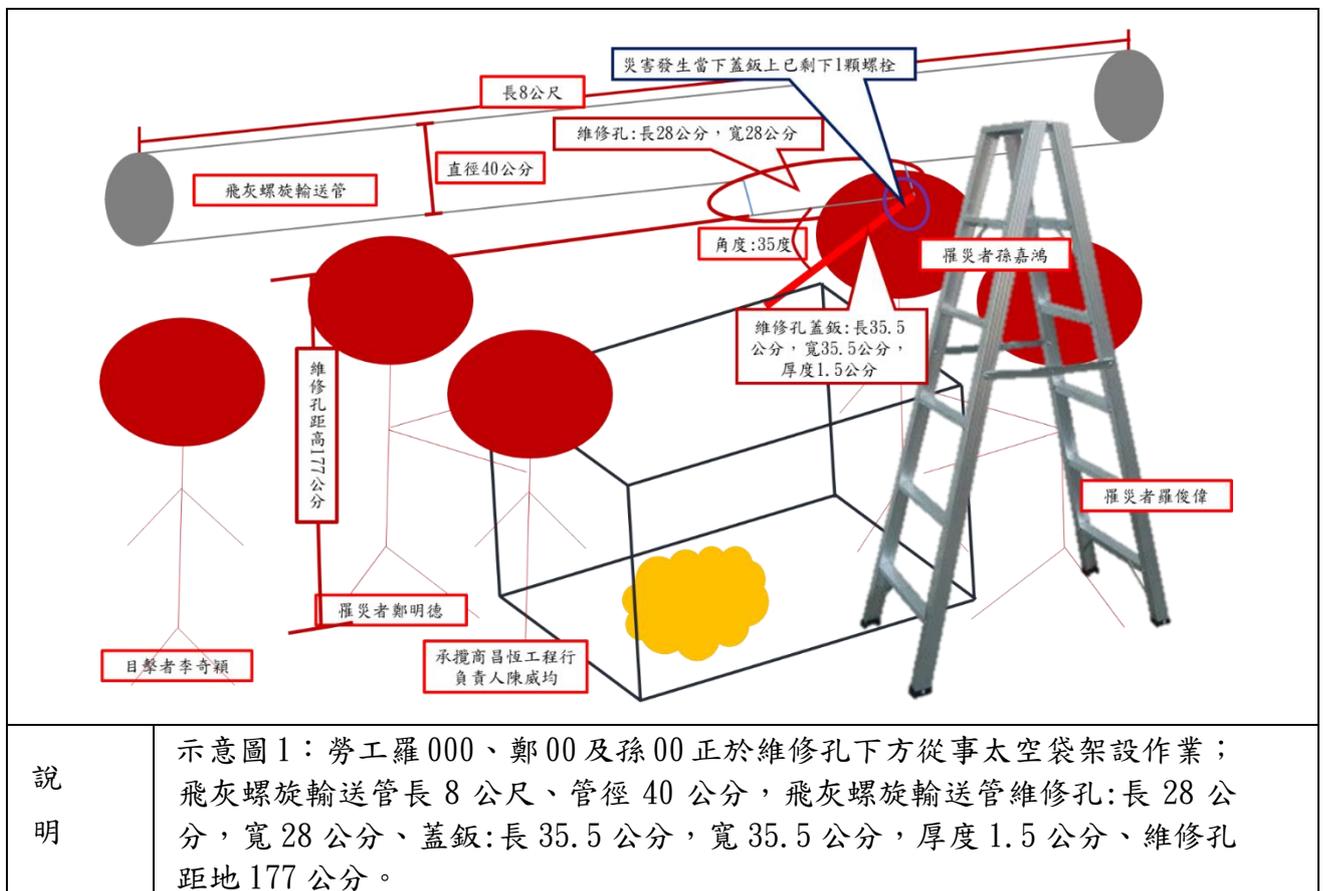
因中控室值班人員發現鍋爐水壓不足需停爐檢修，當時巡檢人員游 00 發現輸送管維修孔有漏水狀況。機械維修組長羅 00 帶領組員孫 00 及鄭 00 前往勘查漏水情況，羅 00、孫 00 及鄭 00 抵達漏水處，使用電動扳手拆卸維修孔蓋板之螺絲，並在維修孔下方從事太空袋架設作業來接漏水，孫 00 拆卸飛灰螺旋輸送管上維修孔蓋板螺絲至剩最後一顆螺絲時，上方維修孔蓋板突然爆開約 35 度角並流出大量熱水及飛灰，導致下方之羅 00、孫 00、鄭 00 遭大量熱水燙傷，當下在災害現場附近之李 00 立即協助傷員沖水，並通報救護車，4 人均意識清楚無生命危險，目前皆已出院返家休養中。

(一) 直接原因：勞工羅 00、鄭 00 及孫 00 遭飛灰螺旋輸送管維修孔飛濺之熱水(溫度 80 °C)燙傷重大職業災害。

不安全狀況：雇主對於勞工於飛灰螺旋輸送管維修孔下方從事漏水檢修作業時，未有防止高溫熱水飛濺之防護裝置，亦未使勞工穿戴高溫防護具。

示意圖 2：經現場檢查發現，肇災熱水係因 8 樓鍋爐煙道內，位於爐管牆段之爐管有局部破口，其破口呈不規則形狀長約 5 公分、寬約 2 公分，導致爐管內之熱水(溫度 80 °C)自破口流出後，再連同飛灰一同流進下方飛灰螺旋輸送管內。

- CNS 45001 同等以上規定，建置適合該事業單位之職業安全衛生管理系統，並據以執行。(職業安全衛生管理辦法第 12 條之 2 第 1 項第 1 款暨職業安全衛生法第 23 條第 2 項)
- 7、雇主依第十三條至第六十三條規定實施之自動檢查，應訂定自動檢查計畫。(職業安全衛生管理辦法第 79 條暨職業安全衛生法第 23 條第 1 項)
- 8、雇主對於……其他高溫操作場所，為防止爆炸或高熱物飛出，除應有適當防護裝置及置備適當之防護具外，並使勞工確實使用。(職業安全衛生設施規則第 285 條暨職業安全衛生法第 6 條第 1 項)
