# 104 年度全國重大 職業災害實例摘要 彙編(營造業以外)

中 華 民 國 1 0 6 年 9 月

# 104 年度營造業以外行業重大職災實例

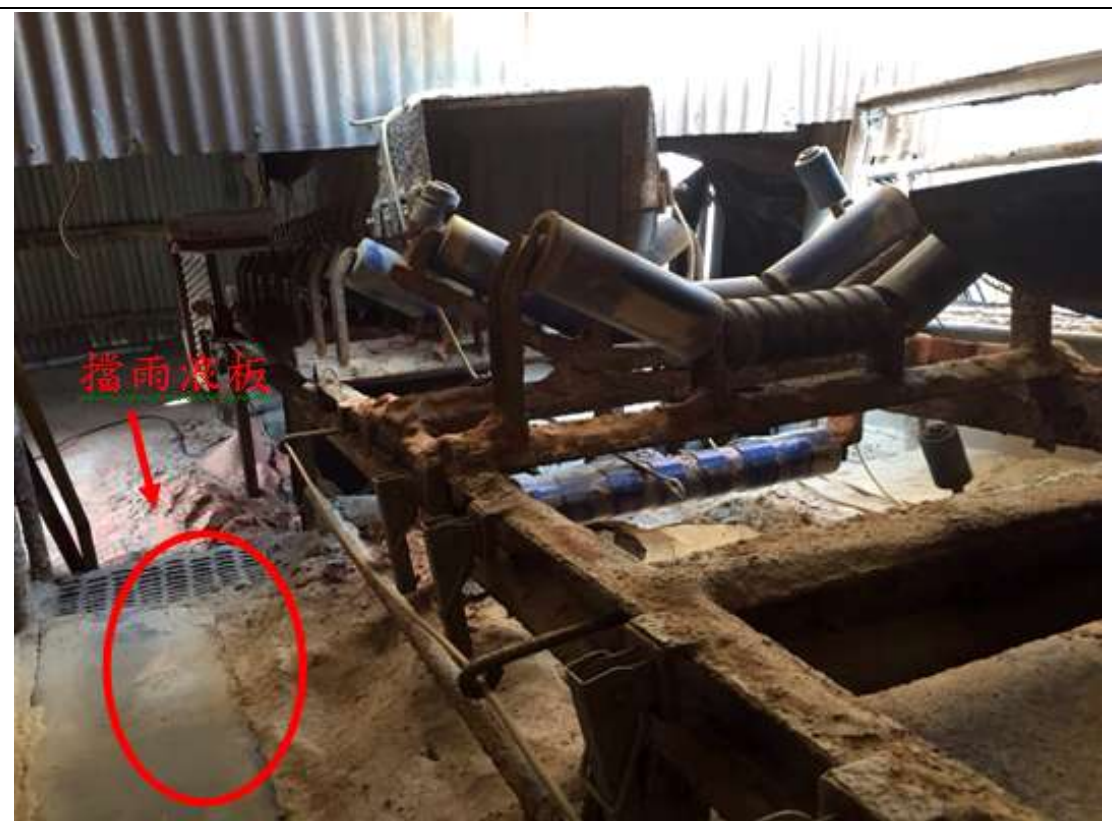
說明二 勞工蔡○○當時拉下擋雨浪板掉落至輸送帶旁。

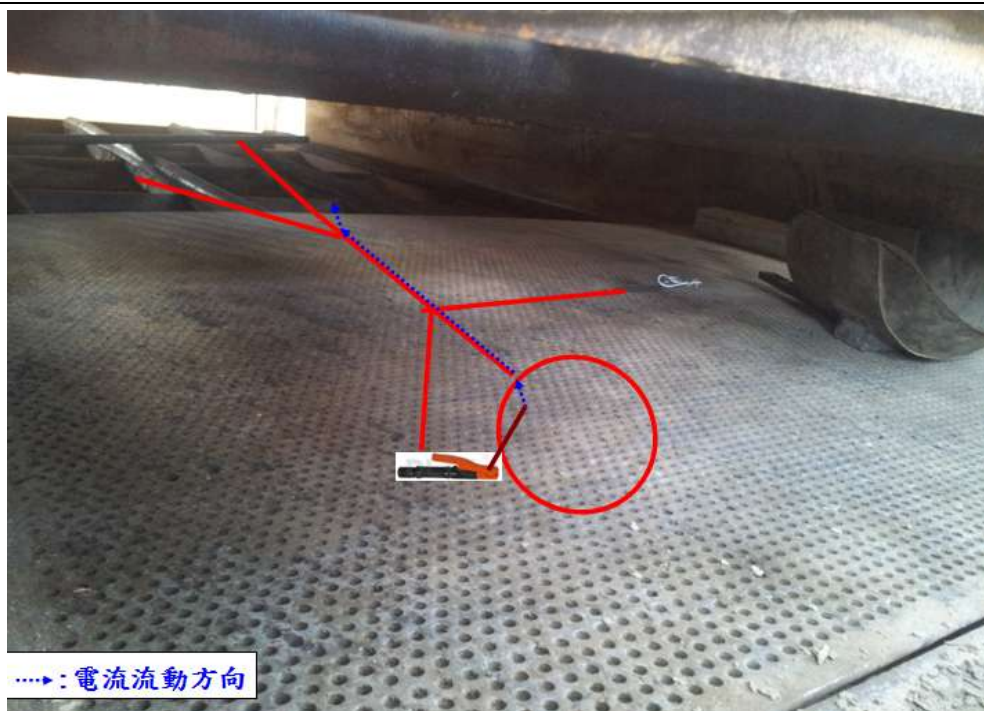
照片二 罹災者身體趴臥在下層不銹鋼篩網上，欲利用電焊機進行下層不銹鋼篩網開孔作業，罹災者被發現時已昏倒在 5 尺震動篩選機內之不銹鋼篩網上。

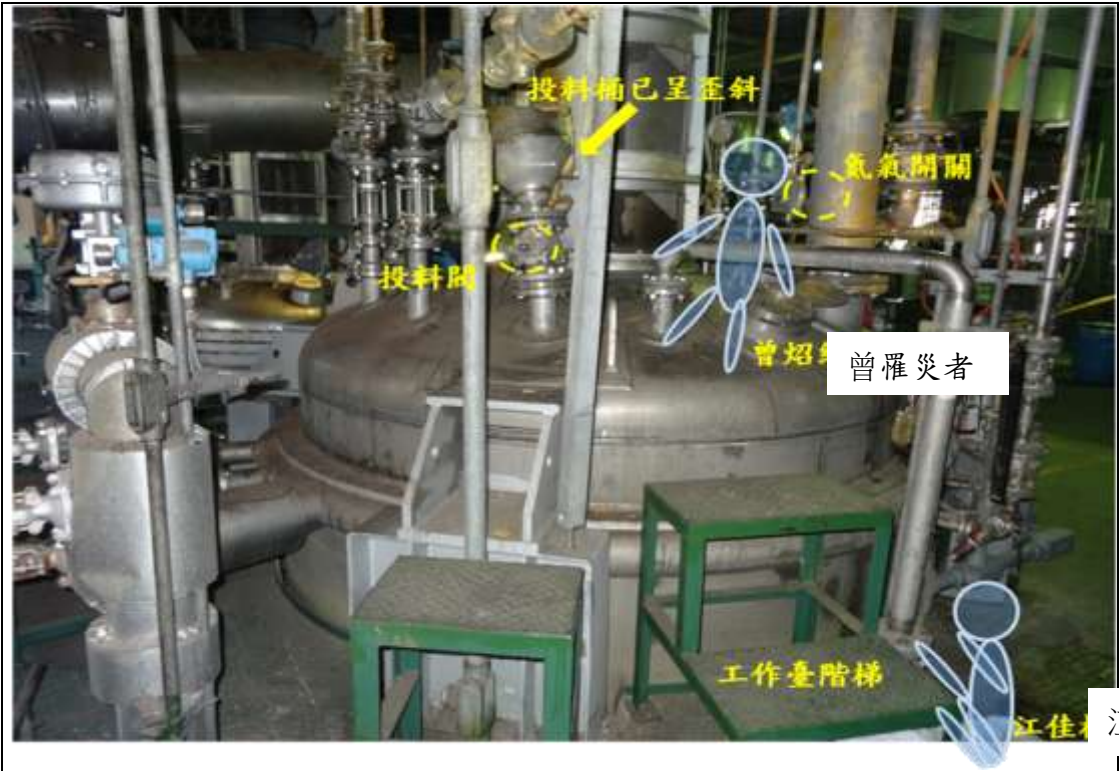
| 照片 1 | 爆炸後曾耀災者頭部撞擊管線及江耀災者跌落至地板。 |
