103 年度全國重大
職業災害實例摘要
彙編(營造業)

中華民國一〇四年九月

103 年度營造業重大職災實例

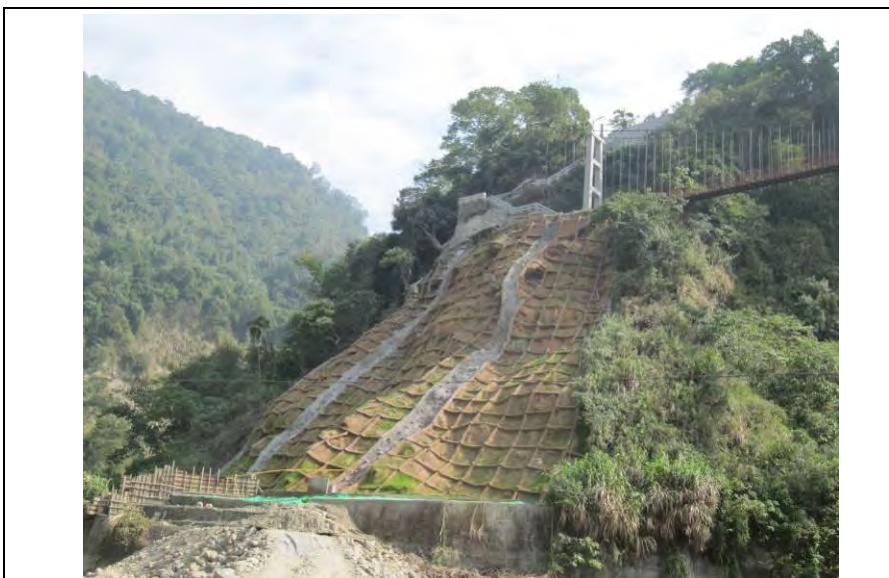
說明 照片 一：災害發生於嘉義縣番路鄉「觸口地區天長橋
災害整修工程

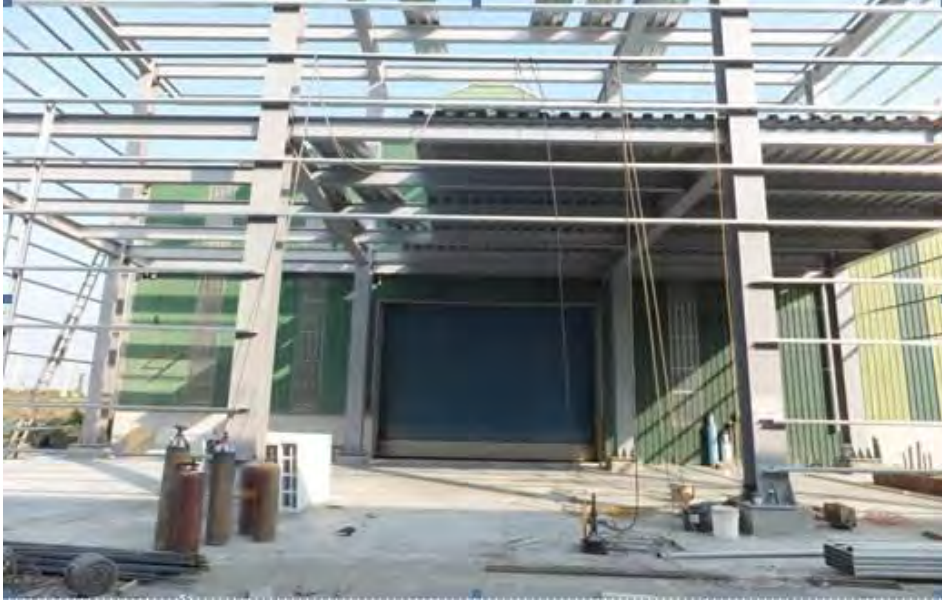
照片 1 冷卻設備廠房浪板及外牆搭建工程，未設置護欄、護蓋或安全網等防護設備，罹災者魏○○自 2 樓西側鋼承板開口處墜落之現場位置（示意圖）。

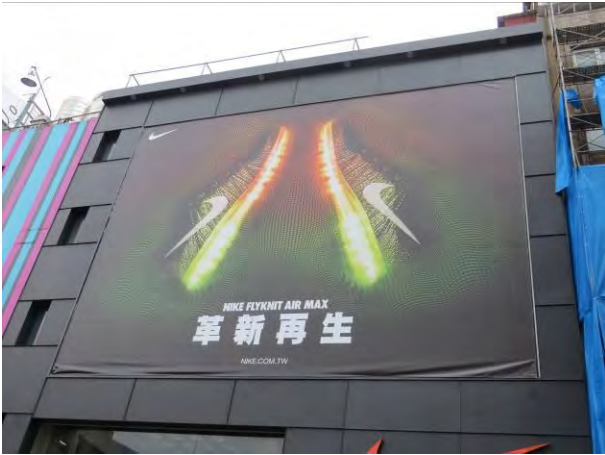
廣告布幕外框修繕作業。

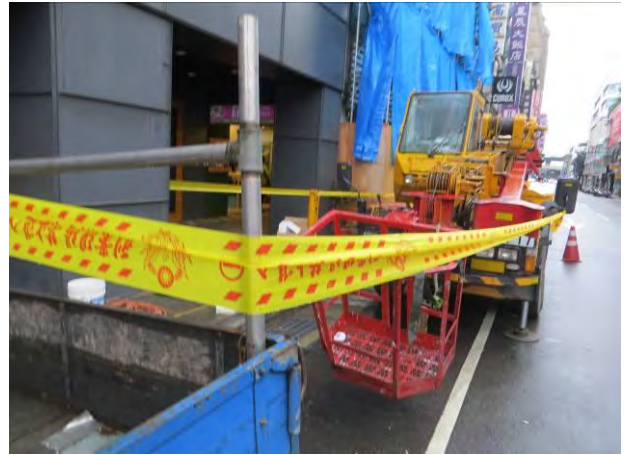
使用移動式起重機搭乘設備搭載人員作業。

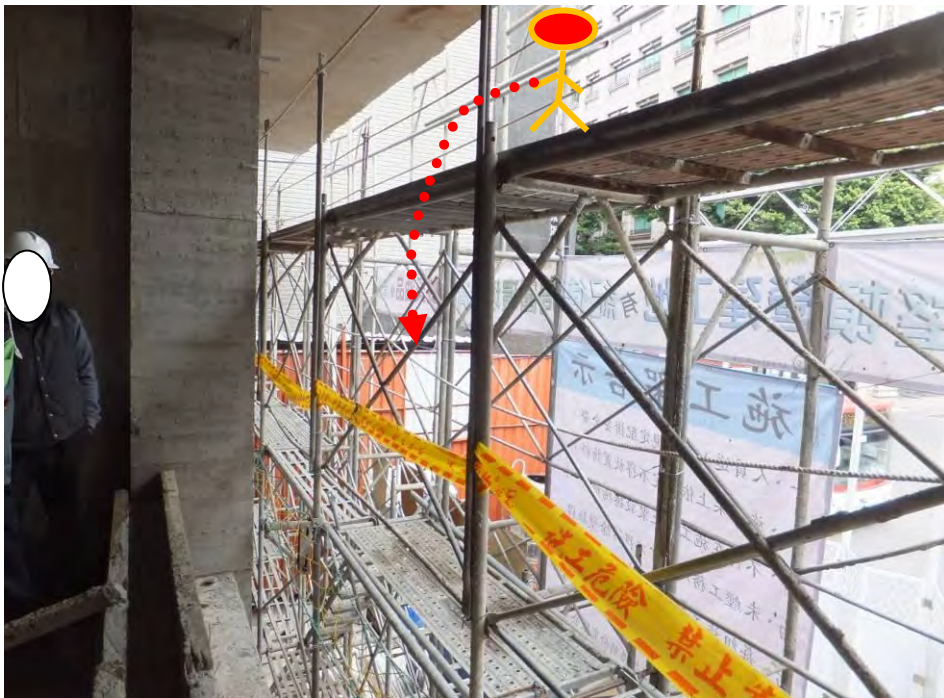
說明：罹災者自施工架上墜落

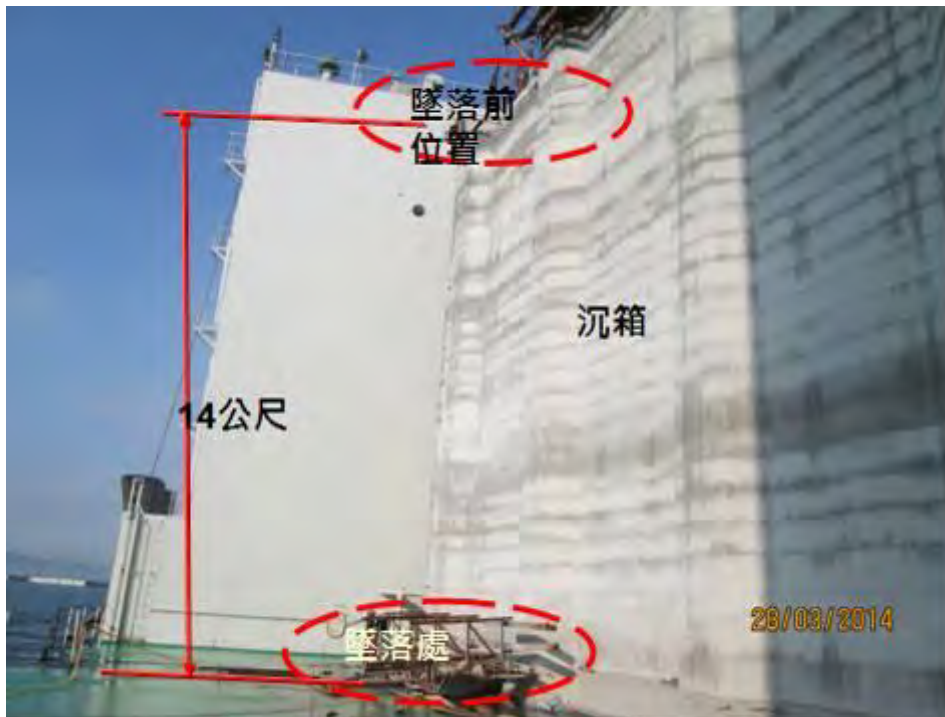
災害發生處全景

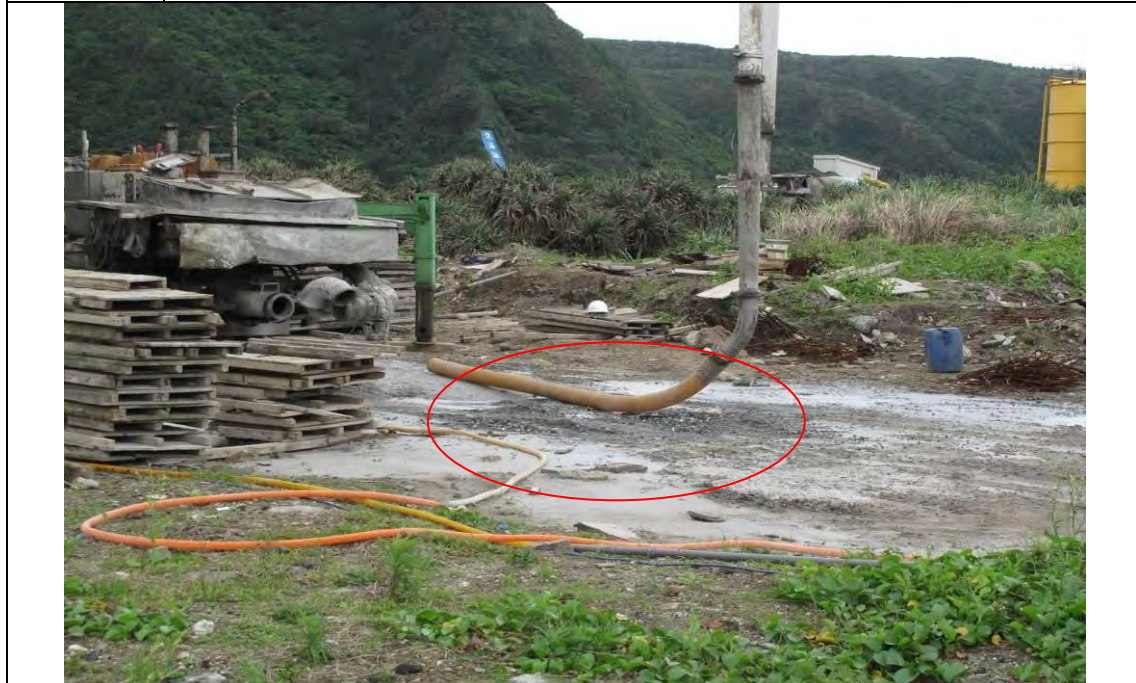
說明 照片5. 混凝土壓送車輸送管之尾端軟管長3.3公尺，直徑0.12公尺

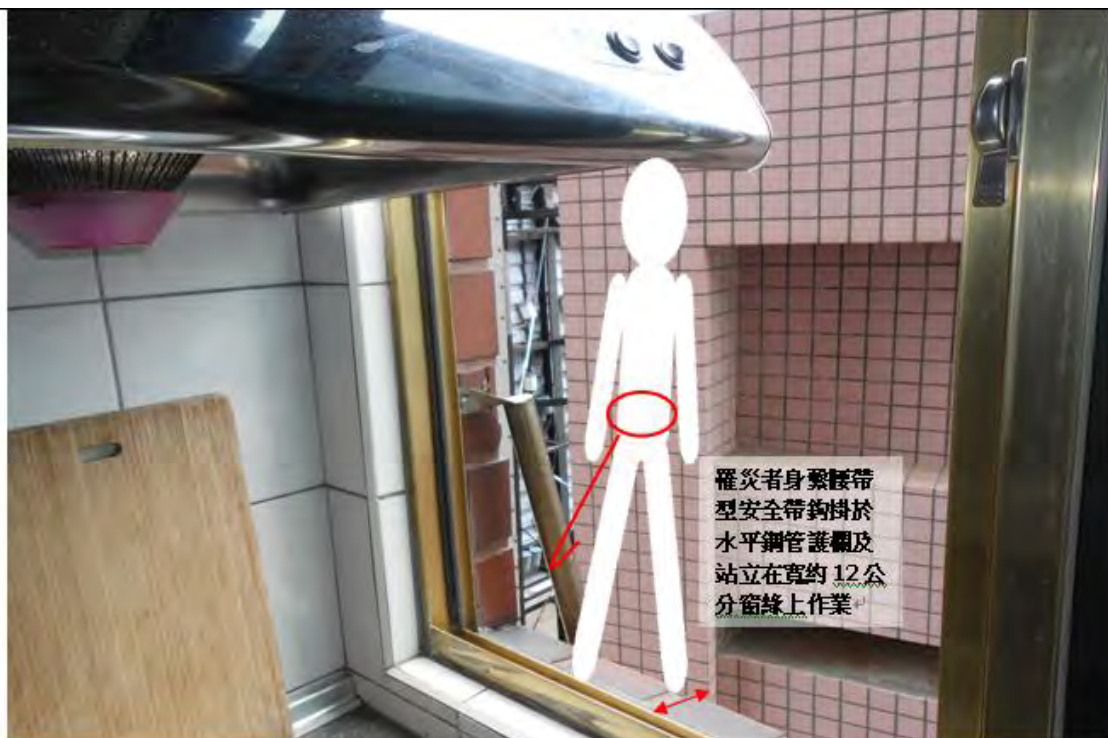
照片1罹災者作業時站立於廚房窗台上，使用之安全帶係鈎掛於窗外水平鋼管護欄(示意圖)。

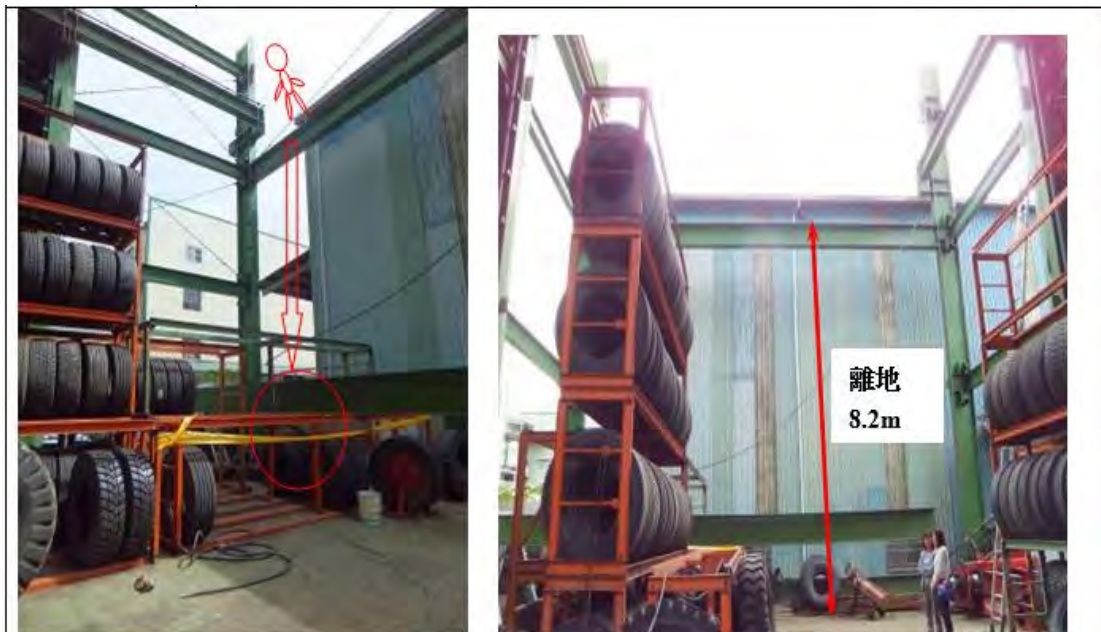
照片說明 2 罹災者作業位置距離地面 8.2 公尺，現場未設置護欄或安全網等防護設備。

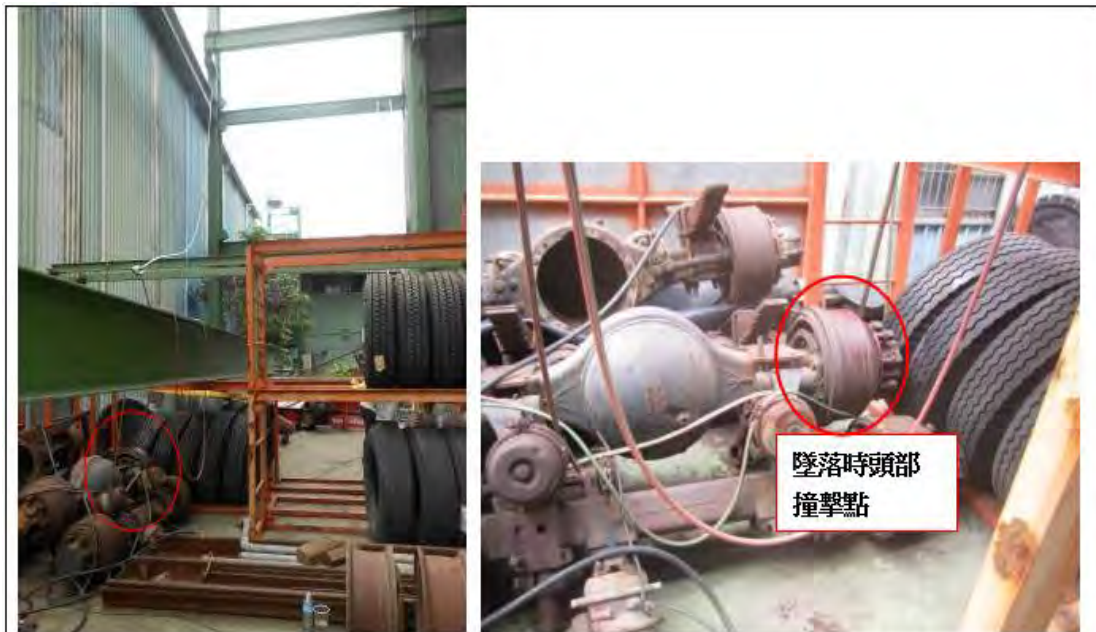
照片說明 3 罹災者墜落後先撞擊放置於地面之貨車煞車鼓。

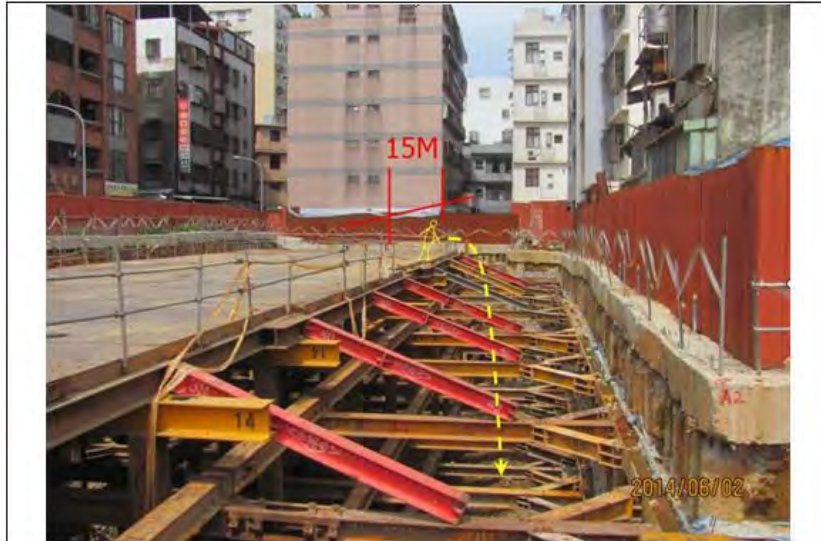
照片	罹災者墜落點位於南側施工構台由左往右算起第 3 根支撐下方，林志豪駕駛挖掘機旁約有 15 公尺長之臨時護欄已遭拆除。
----	--

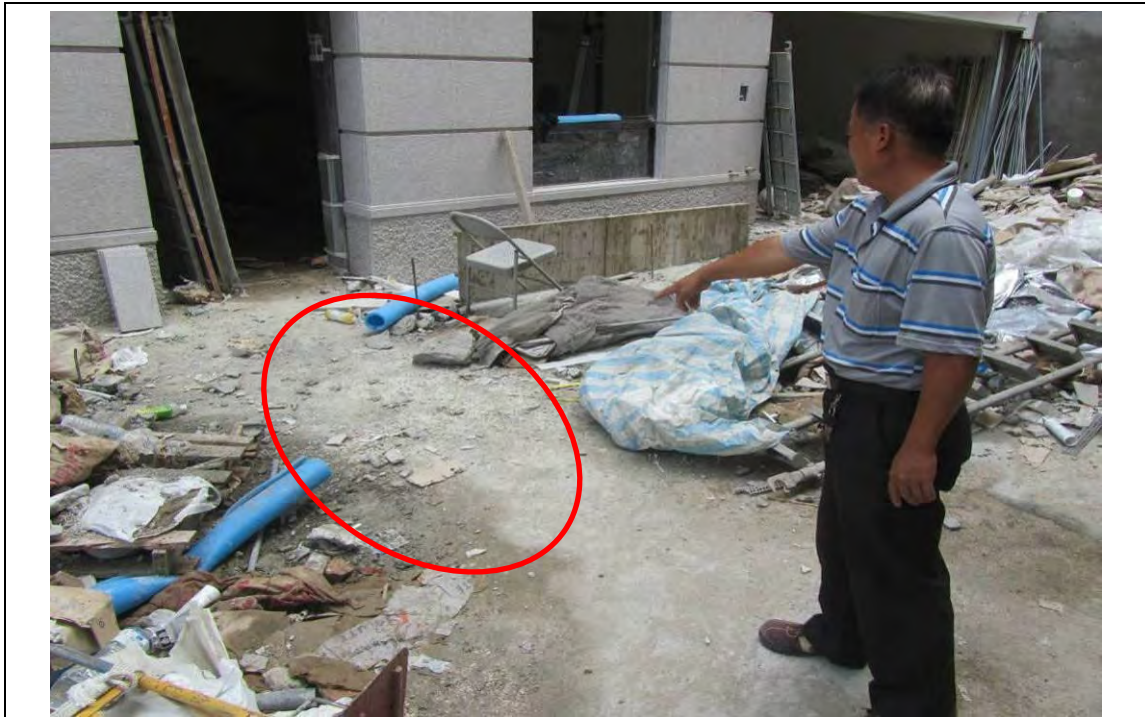
說明 照片2 罹災者邱○明墜落於地面1樓位置。

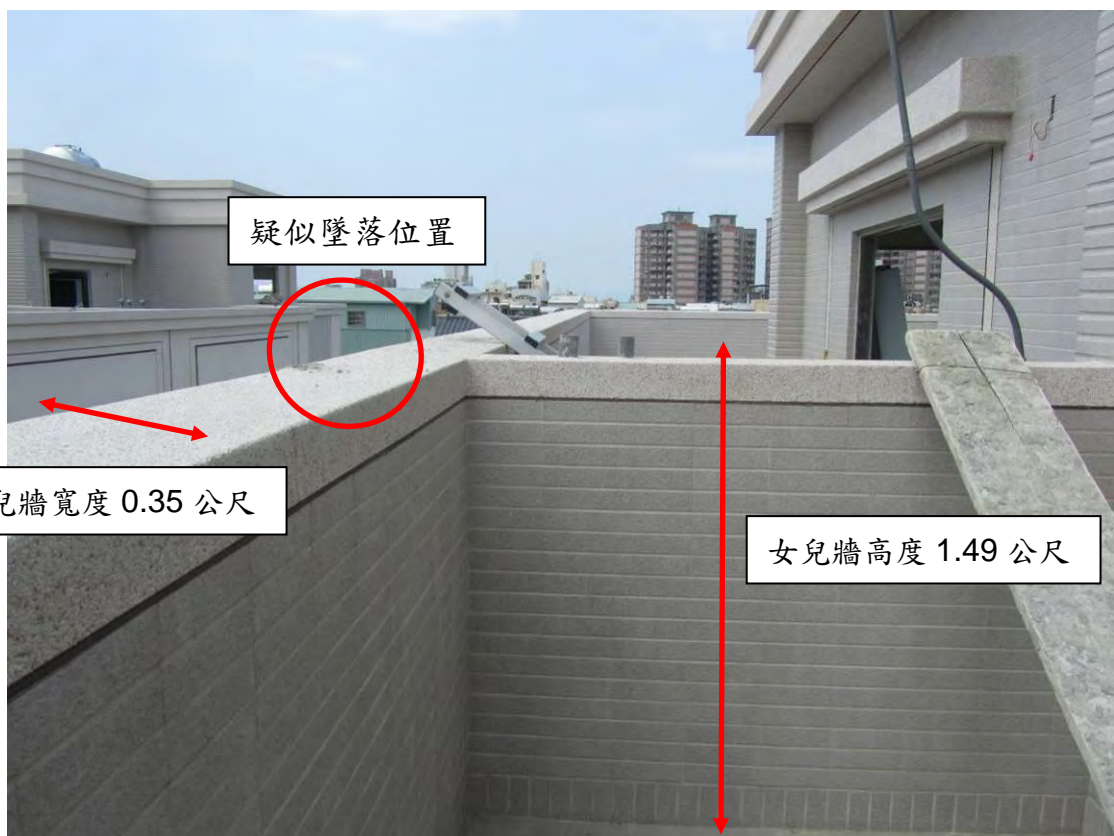
說明 照片3 災害發生處之女兒牆高度約1.48公尺，距地高約17.5公尺，寬度約0.35公尺，災害發生時罹災者邱○明疑似墜落位置（紅圈處）。女兒牆開口未有護欄、安全網等防護設施。

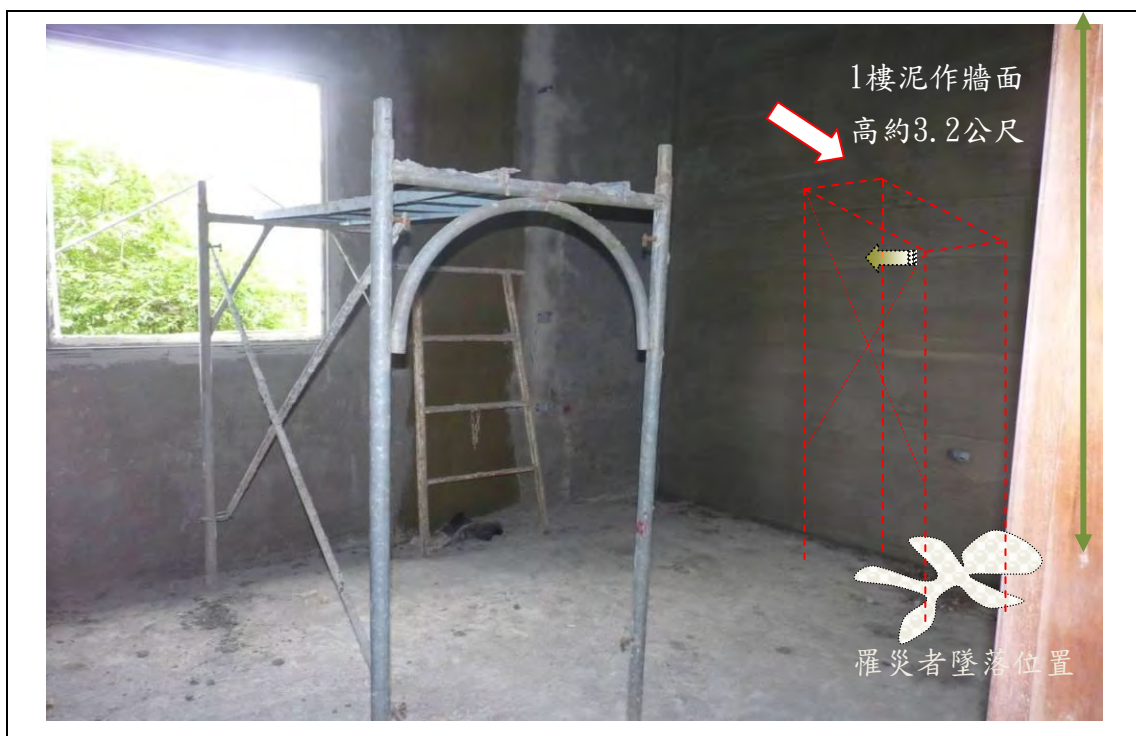
附照1 箭頭處為災害發生時施工架位置，災害發生時施工架向左晃開，罹災者自施工架工作台踏板上墜落後施工架復歸；施工架在搶救過程移至相片位置。

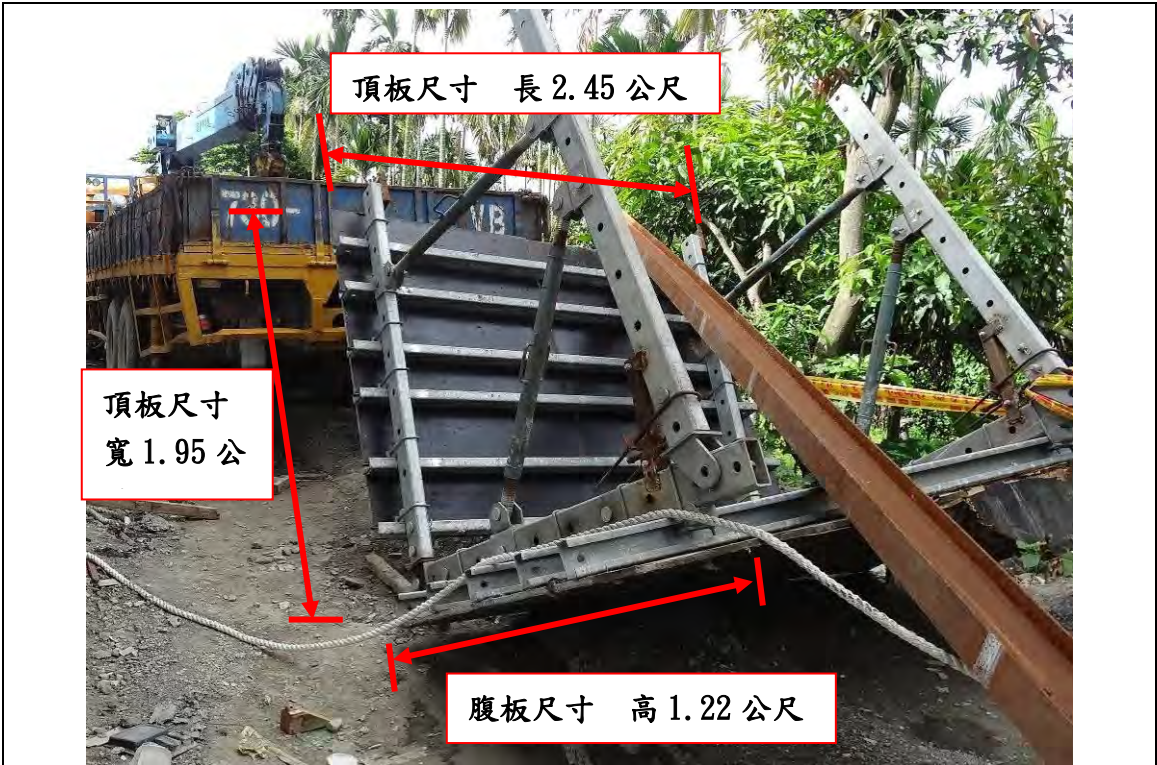
說明 照片五：系統模板之頂板尺寸為長 2.45 公尺、寬 1.95 公尺，腹板尺寸為長 2.45 公尺高 1.22 公尺，模板厚度均為 2 公分（重量約 800 公斤）。

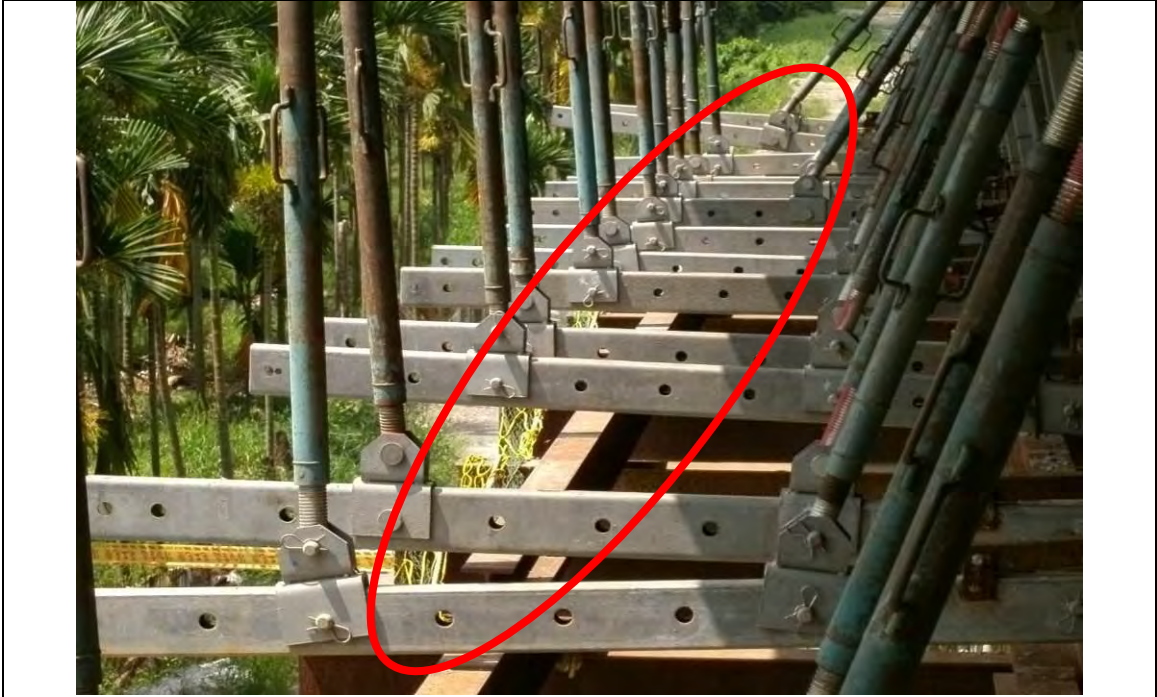
說明 照片六：事故發生當時系統模板之對拉螺桿均已拆除，且其支撐已經解壓，導致系統模板已和箱型樑之混凝土及底座下方之 H 型鋼脫離而產生間隙，呈不穩定狀態。

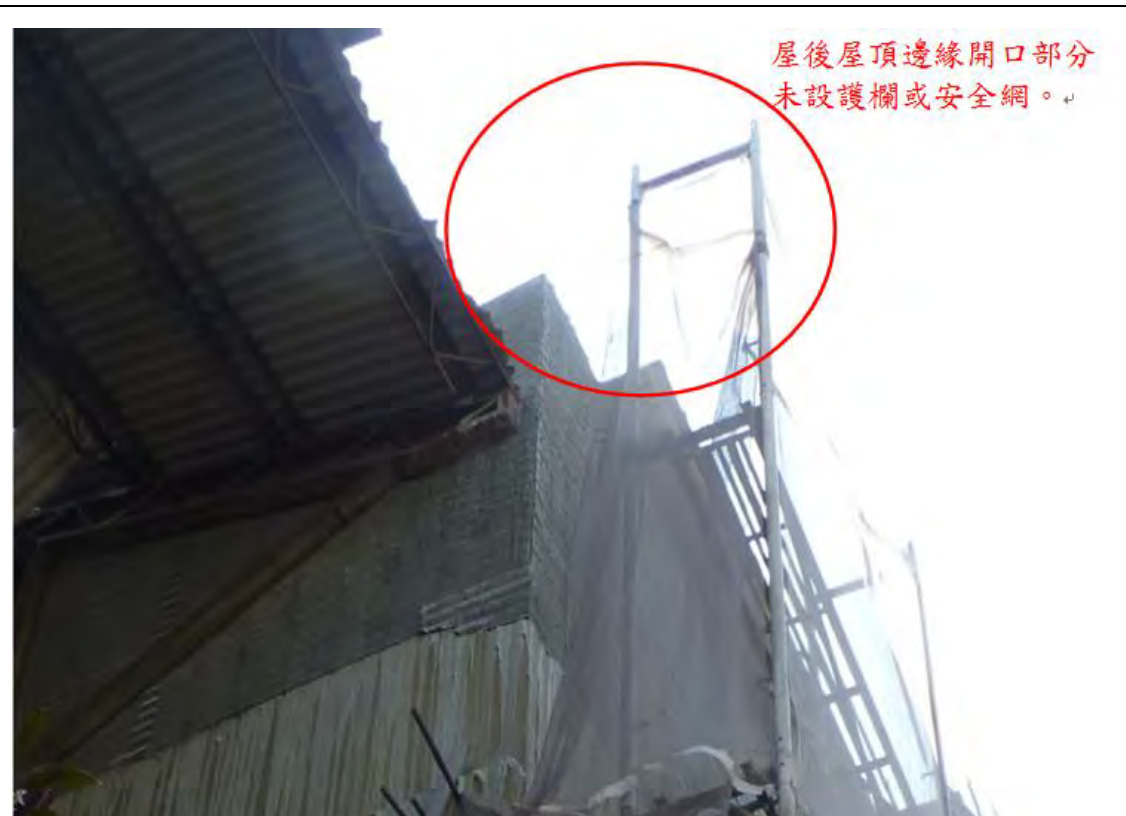
附照1 | 屋後屋頂邊緣開口部分未設護欄或安全網等防護設備。

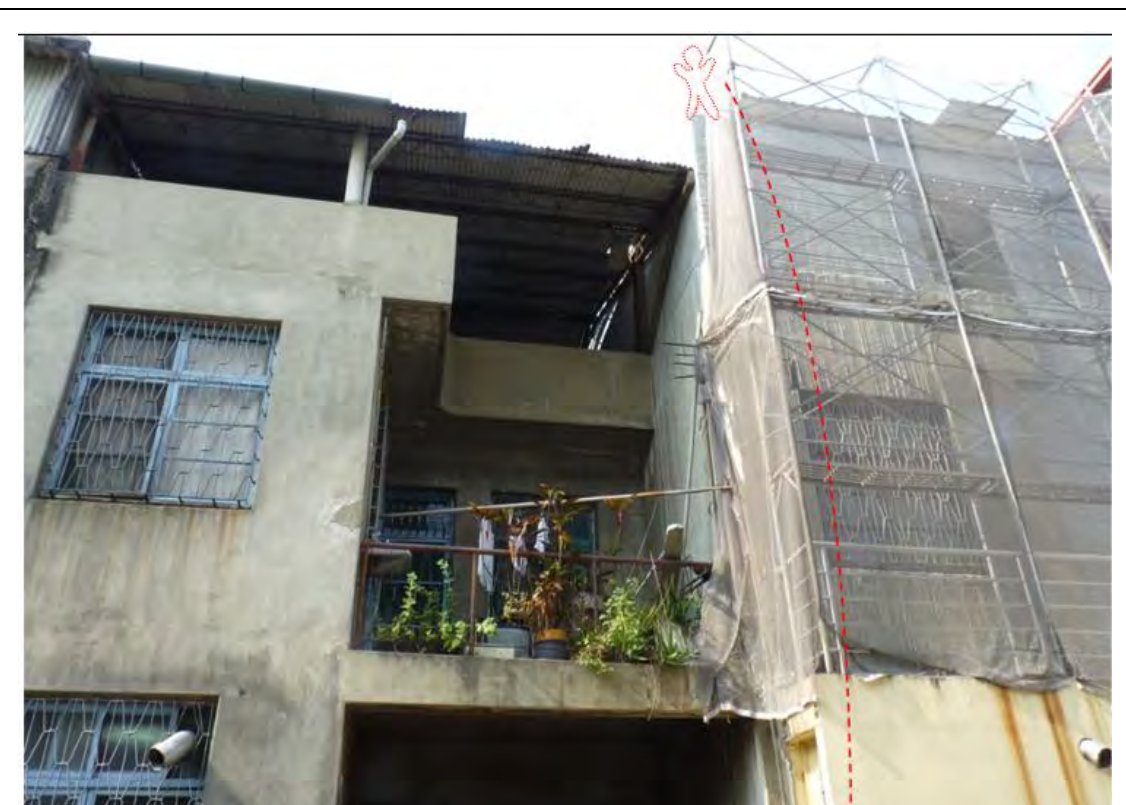
附照2 | 罹災者由3樓屋後屋頂邊緣開口墜落至屋後鄰房空地上(高約10公尺)。

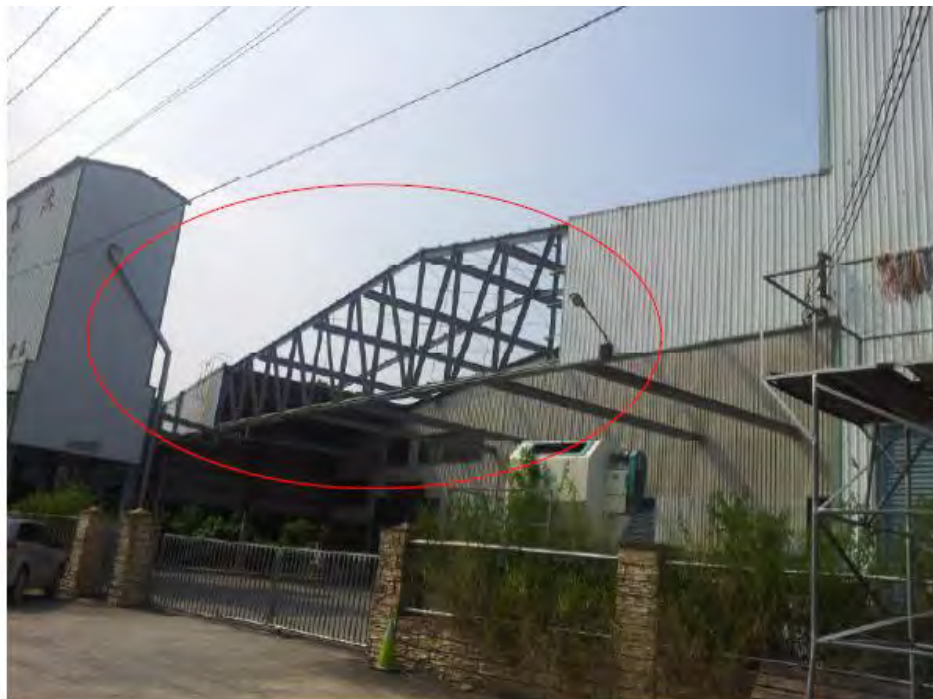
照片1案發工程為倉庫廠房南側延伸之鋼構建築(照片所示為拆除施工後之現況)。

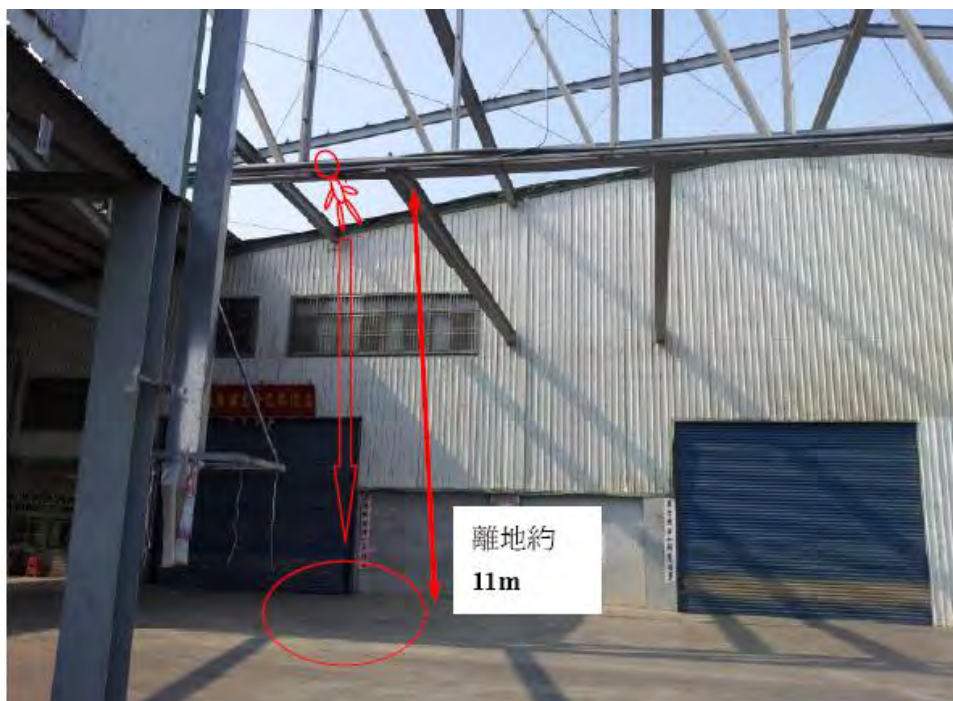
照片2罹災者墜落之屋頂，位於案發工程的北側，距離地面約11公尺，屋頂邊緣未設護欄或安全母索。

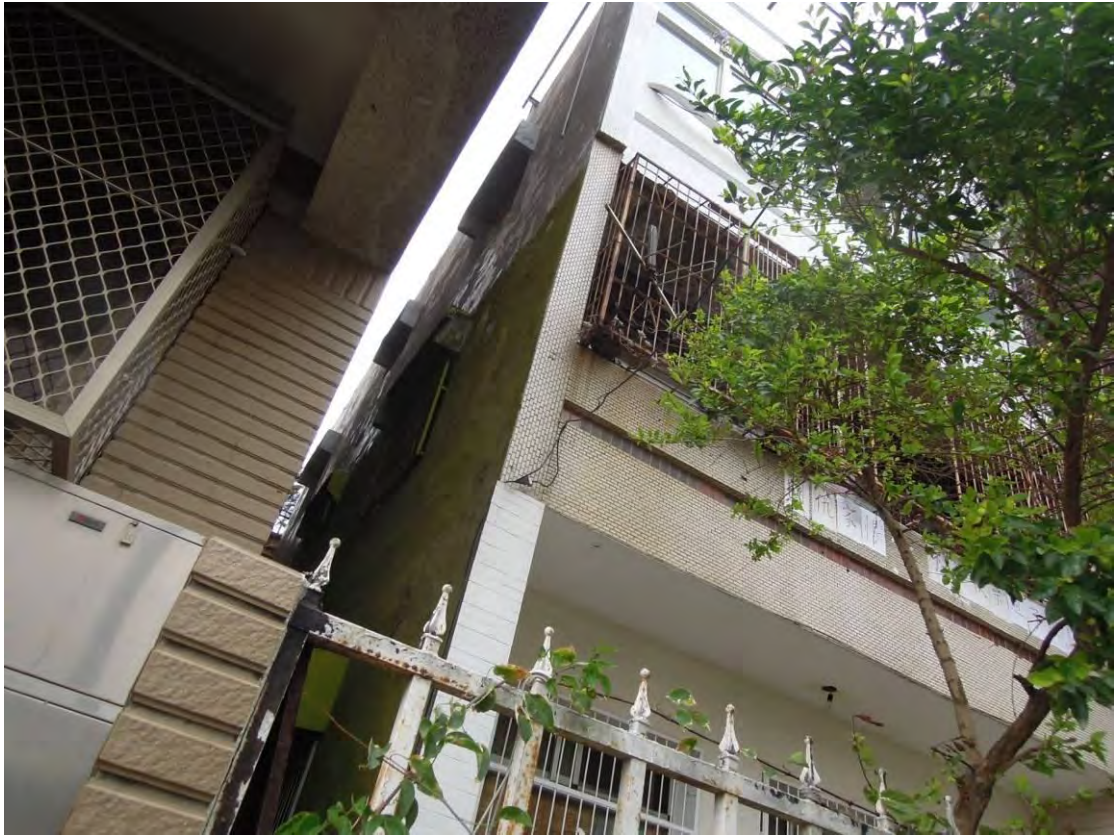
103年12月3日9時40分許，罹災者於高度2公尺以上之外牆從事防水漆塗佈作業，未以設置適當之施工架或其他方法安全完成，而將吊籃吊掛於捲揚機吊鉤充當工作台，站在距地高度約9公尺之吊籃上，操控捲揚機使吊籃升降從事作業，因鄰近混凝土窗簷作業時，捲揚機鋼索摩擦窗簷，導致捲揚機鋼索損傷，無法承載罹災者及吊籃重量而斷裂，罹災者連同吊籃墜落至一樓防火巷地面，造成頭部外傷、顱內出血，經送醫急救後，仍因中樞及呼吸衰竭，傷重不治死亡。

相片1災害現場為3樓舊公寓，災害發生時，罹災者正從事 3樓外牆防水漆塗佈作業

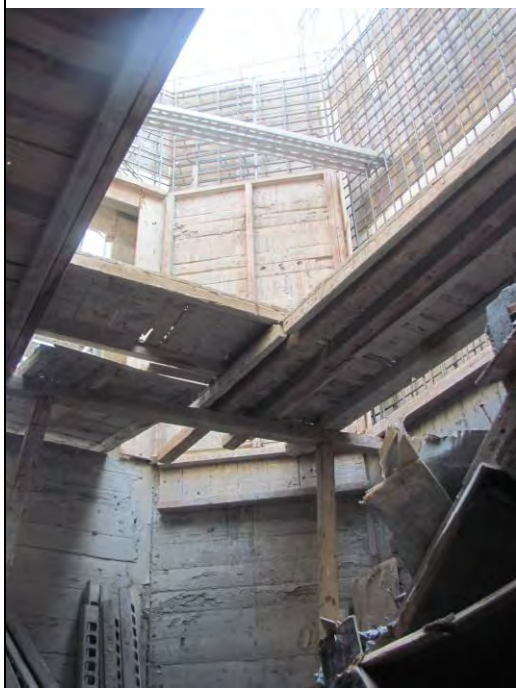
說明	15 樓之樓梯
----	---------

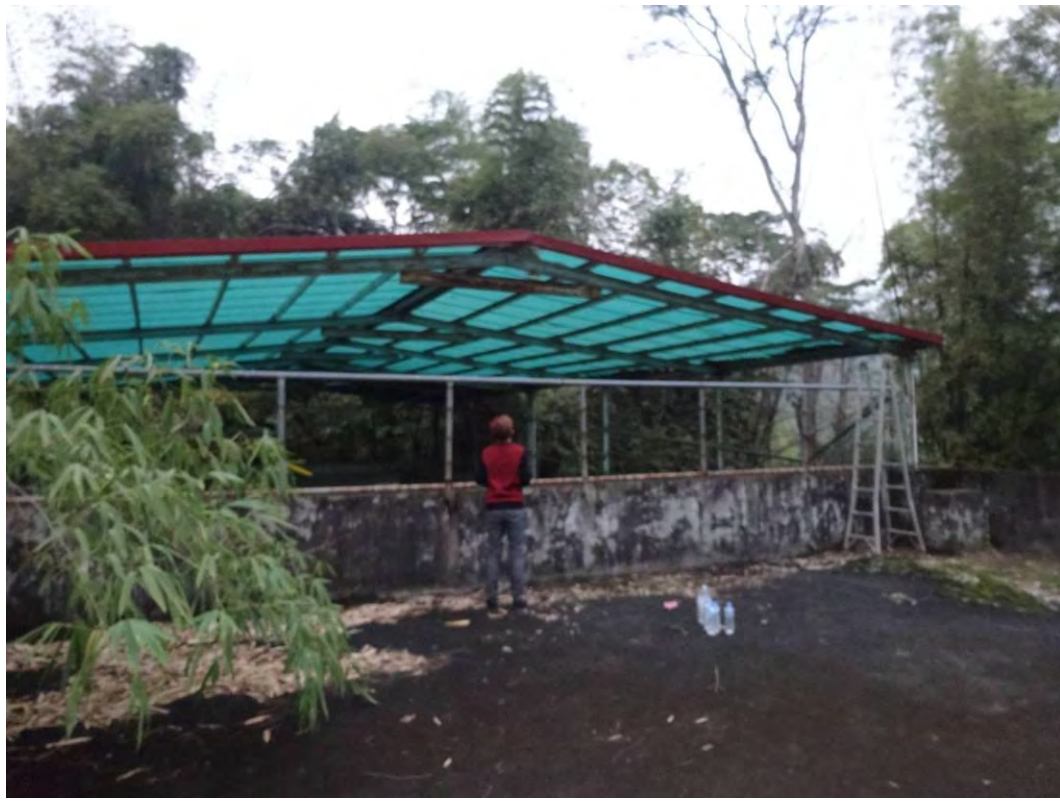
說明 3 「屋頂採光罩更新工程」屋頂。

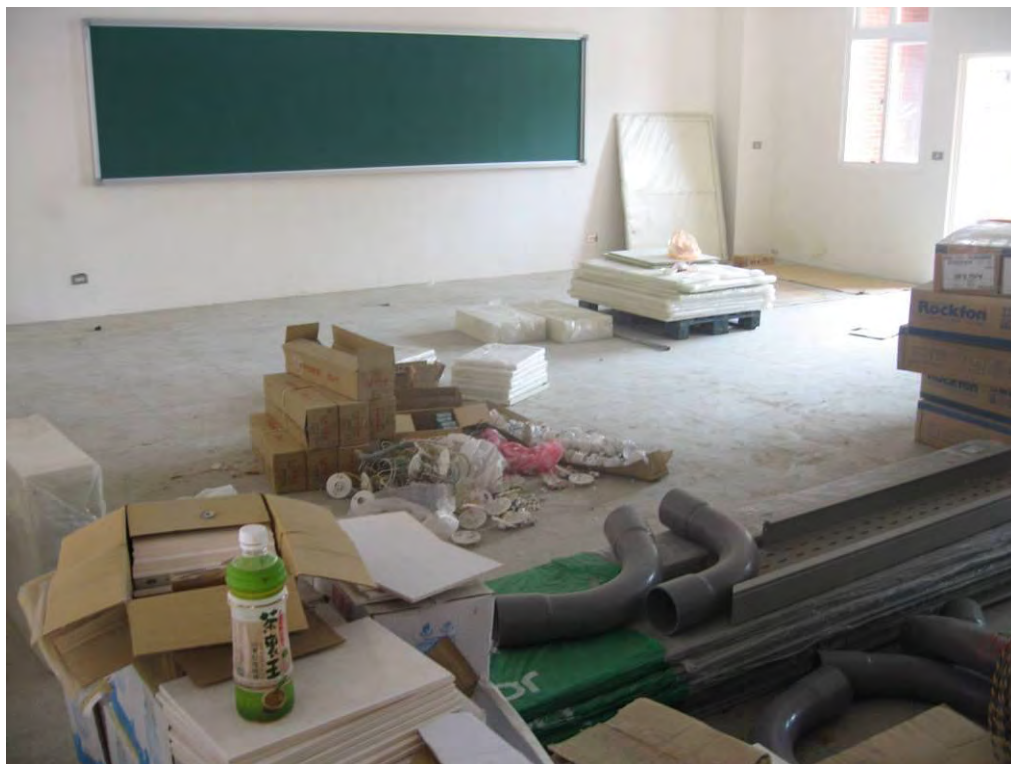
罹災者倒臥處（黑板左前方通路地板上）。

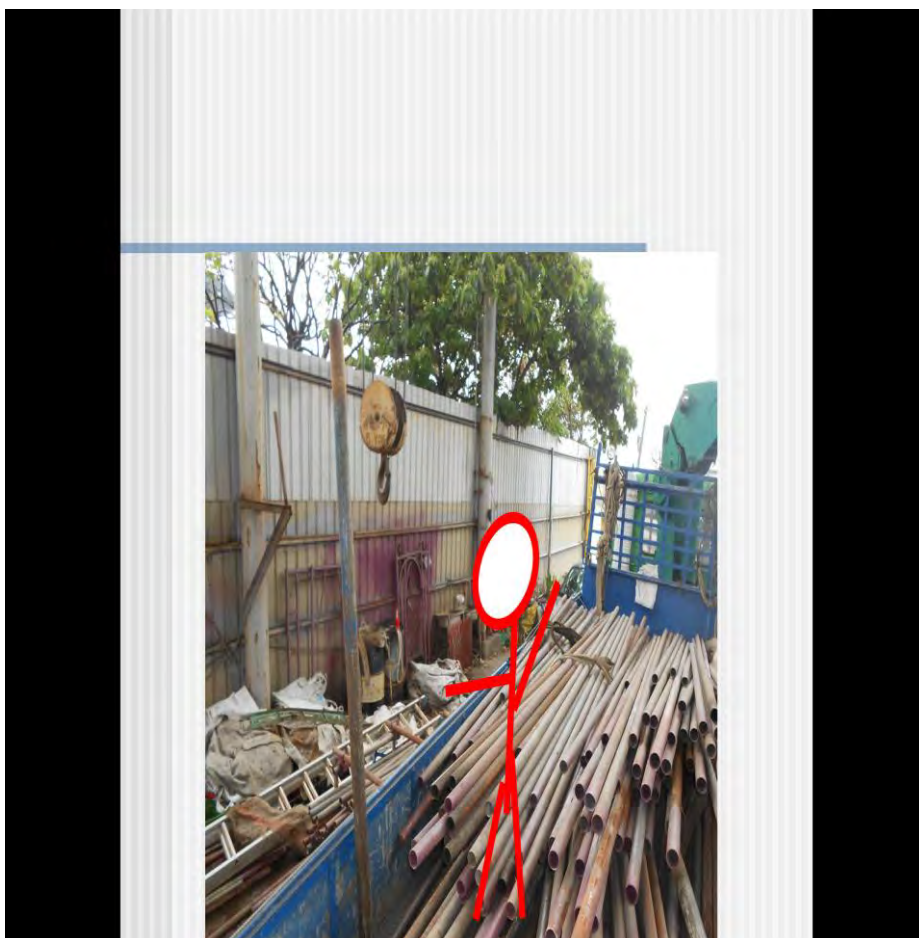
照片 1 罹災者模擬站立位置，遭吊掛施工架飛落擊砸（示意圖）。

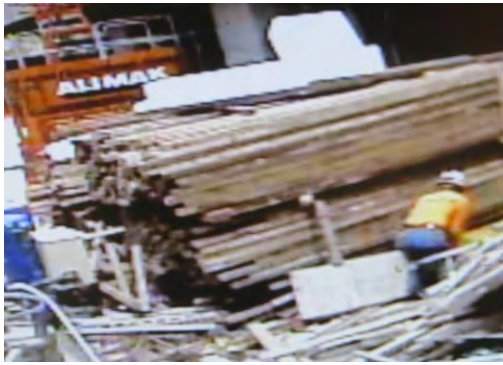
勞工郭○○於工地1樓模板材料堆置區清理通道並傳遞置於地面的板材。

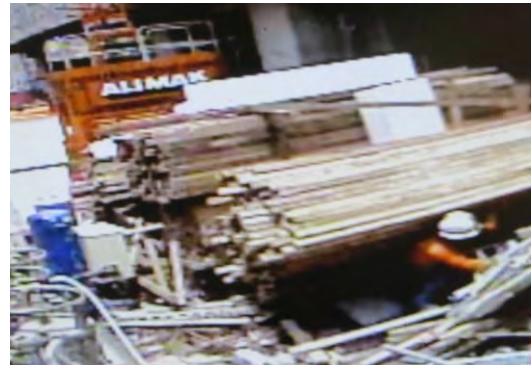
當郭○○傳遞約10片板料後身旁兩大捆角材突然倒塌壓住郭○○。

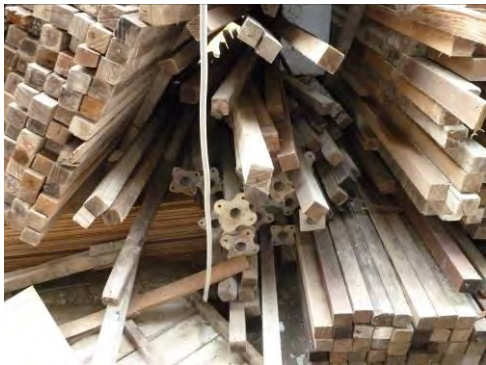
103年8月23日，上午11時許，罹災勞工郭○○於臺北市萬華區康定路某住宅新建工程工地1樓模板材料堆置區清理通道，並將置於地面的板材(每片長約183公分、寬約92公分、厚約1.5公分、重量約14.74公斤)傳遞給雇主李○○，當郭○○傳遞約10片板料後，身旁兩大捆角材(每支角材長約360~300公分不等，切面6*6平方公分、2捆角材約392支、總堆置高度約210公分，重量約3000公斤、堆放於不穩固、不平坦之鋼管支撐材料上。)突然倒塌壓住郭○○(所戴用之安全帽當場破裂)，經現場緊急通報消防局送往臺北市立聯合醫院和平婦幼院區急救，於12時15分宣告不治死亡。

現場檢查發現倒塌之兩大捆角材堆放於不穩固、平坦之鋼管支撐材料上。

- 2、雇主對於堆置物料，為防止倒塌、崩塌或掉落，應採取繩索捆綁、護網、擋樁、限制高度或變更堆積等必要設施，並禁止與作業無關人員進入該等場所。(職業安全衛生設施規則第153條暨職業安全衛生法第6條第1項第5款)。
- 3、雇主應依規模置職業安全衛生業務主管。(職業安全衛生管理辦法第3條第1項暨職業安全衛生法第23條第1項)。
- 4、雇主應依其事業單位之規模、性質，訂定職業安全衛生管理計畫，要求各級主管及負責指揮、監督之有關人員執行；勞工人數在三十人以下之事業單位，得以安全衛生管理執行紀錄或文件代替職業安全衛生管理計畫。(職業安全衛生管理辦法第12條之1第1項暨職業安全衛生法第23條第1項)。
- 4、雇主應訂定自動檢查計畫，實施自動檢查。(職業安全衛生管理辦法第79條暨職業安全衛生法第23條第1項)。
- 5、承攬人就其承攬之全部或一部分交付再承攬時，承攬人亦應依前項規定告知再承攬人。(職業安全衛生法第26條第2項)。
- 6、原事業單位與承攬人、再承攬人分別僱用勞工共同作業時，為防止職業災害，原事業單位應採取下列必要措施：一、設置協議組織，並指定工作場所負責人，擔任指揮及協調之工作。二、工作之連繫與調整。三、工作場所之巡視。四、相關承攬事業間之安全衛生教育之指導及協助。(職業安全衛生法第27條第1項第1、2、3、4款)。
- 7、雇主應依本法及相關規定會同勞工代表訂定適合其需要之安全衛生工作守則，報經勞動檢查機構備查後，公告實施。(職業安全衛生法第34條第1項)。

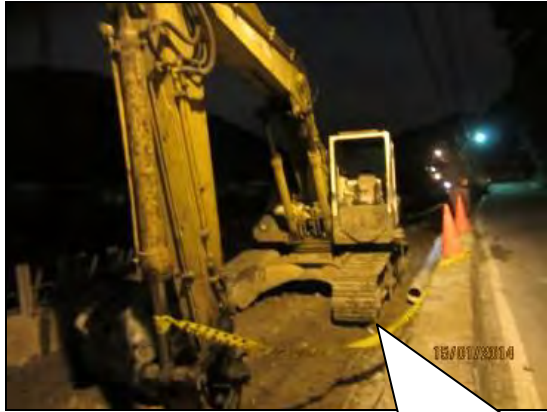
發生災害現場。(該挖土機為肇災之車輛系營建機械)

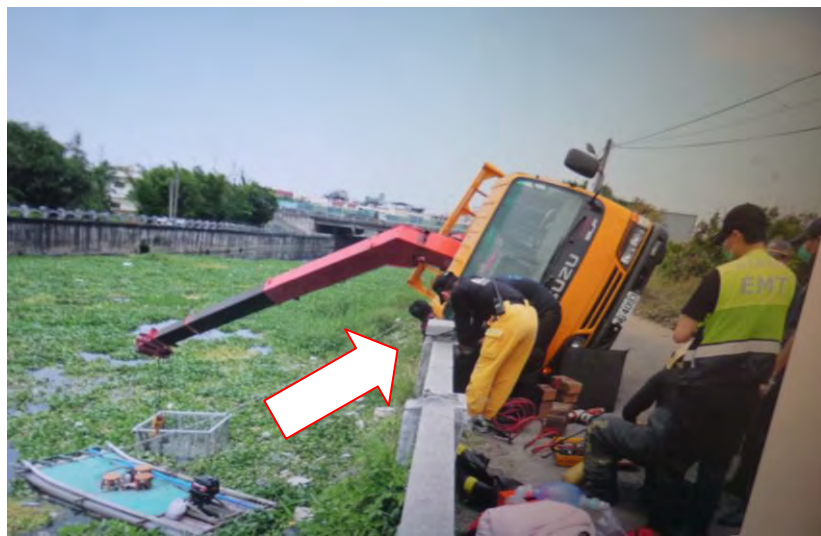
罹災者曾○○遭積載型卡車起重機傾倒壓迫於大排護欄，造成胸部壓迫傷致缺氧性窒息死亡

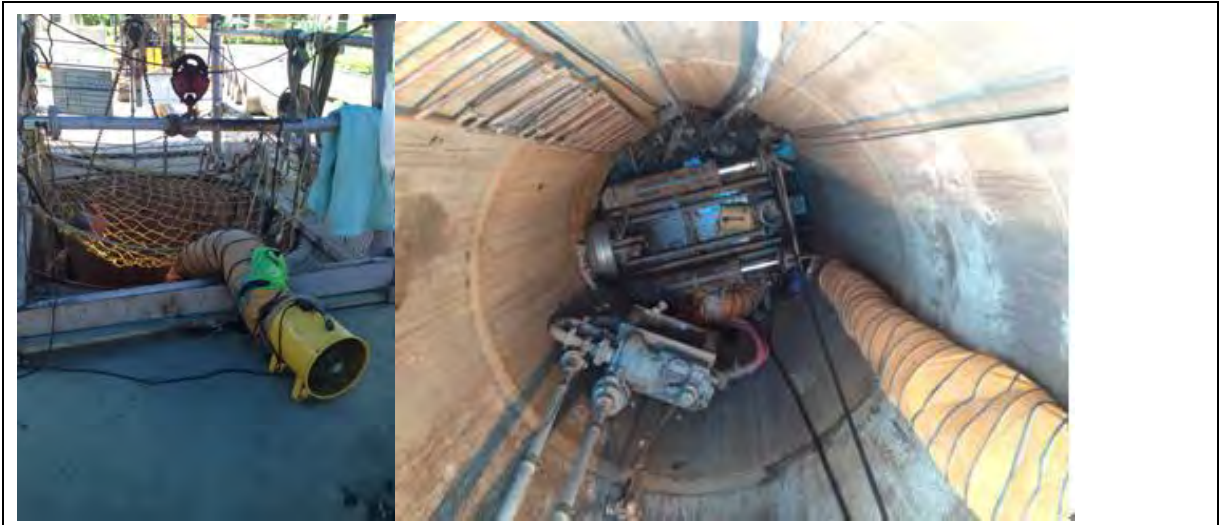
說明一：本工○○路與○○路交叉處 AB12 工作井

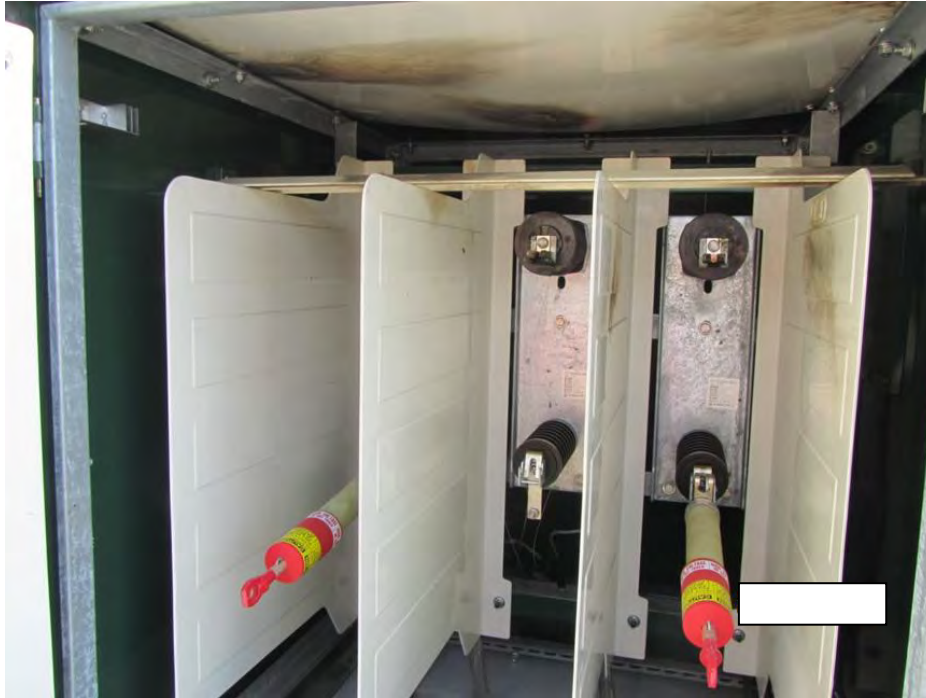
罹災者右手與電力保險絲電源端接近時發生閃絡感電事故之開關箱配置情形。

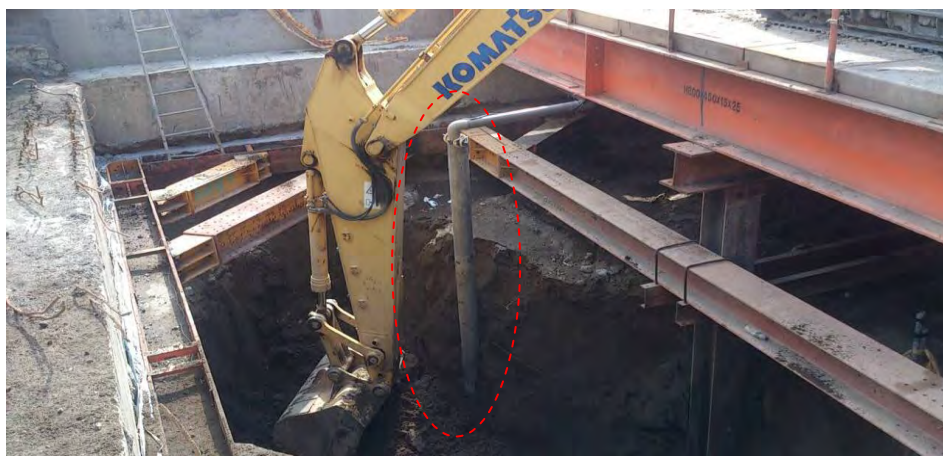
照片1：
災害發生前，抽水
管完整無損

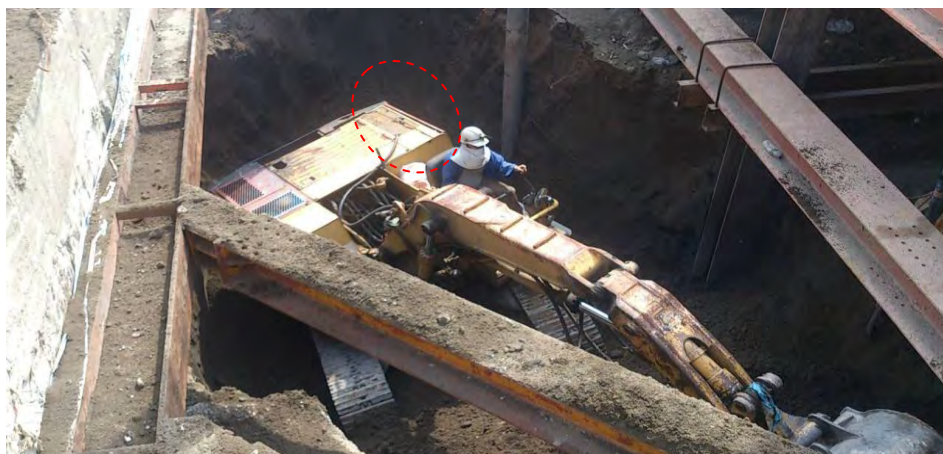
照片3：
災害發生前，內
燃機側版封閉

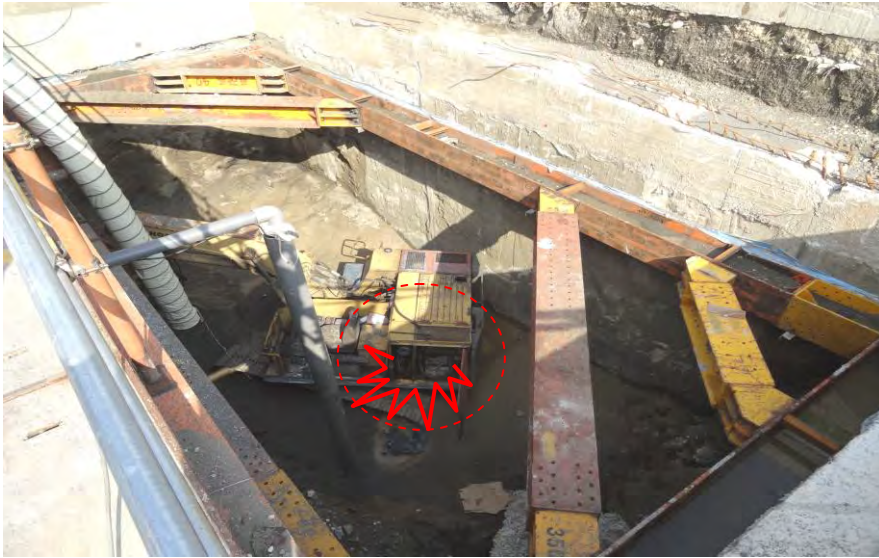
照片4：
災害發生後照片，內燃機側版爆開

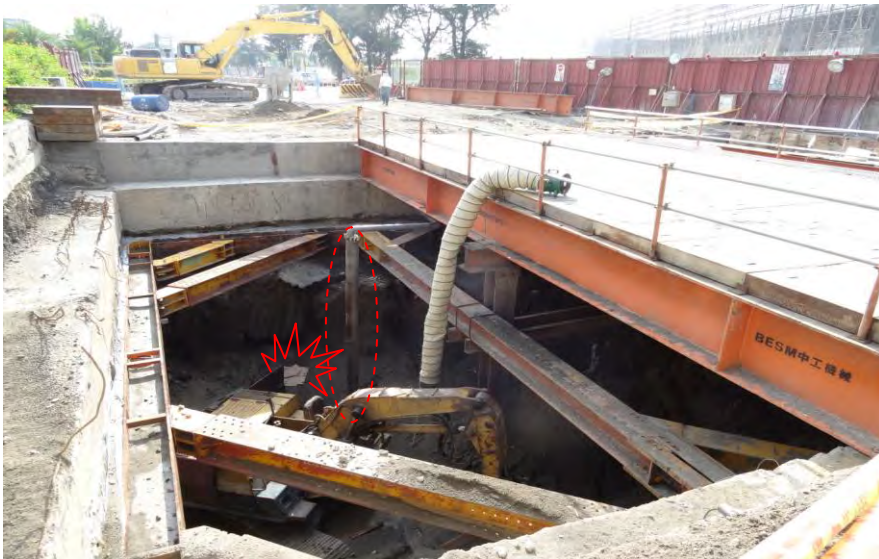
照片5：
災害發生後照片，內燃機側版爆開，抽水管正對內燃機側版爆開處明顯燒焦

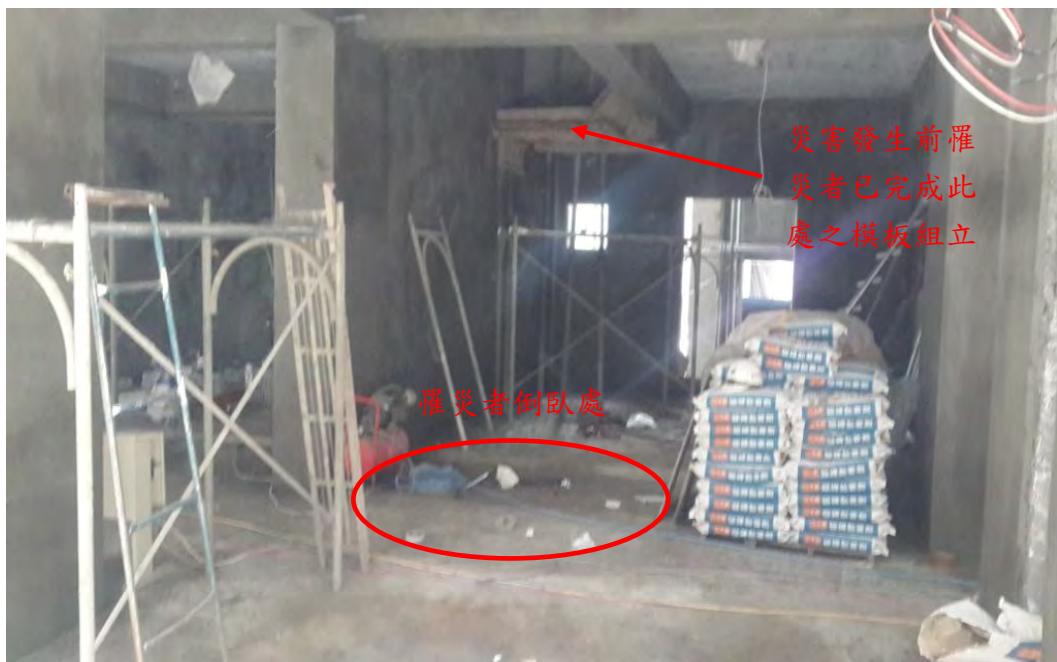
照片 罹災者災害發生時倒臥位置(紅圈處)，位於工地1樓內
