103 年度全國重大
職業災害實例摘要
彙編(營造業)

中華民國一〇四年九月

103 年度營造業重大職災實例

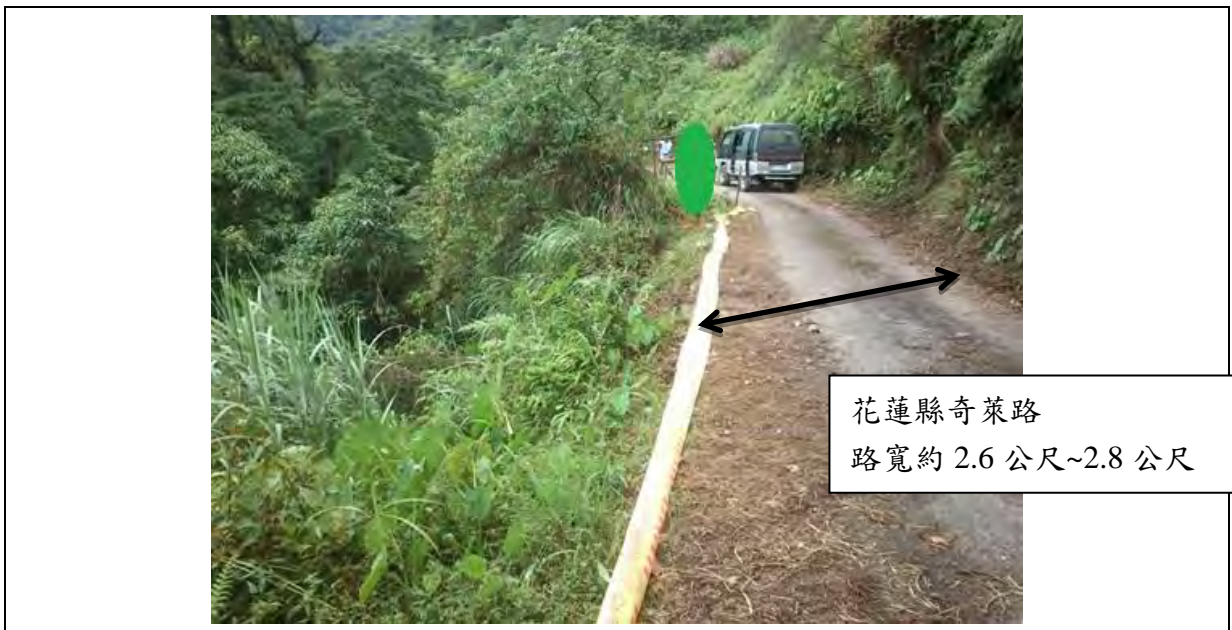
說明照片1	事故車輛衝出路面位置(奇萊路約3K處)路寬約2.6~2.8公尺。
-------	----------------------------------

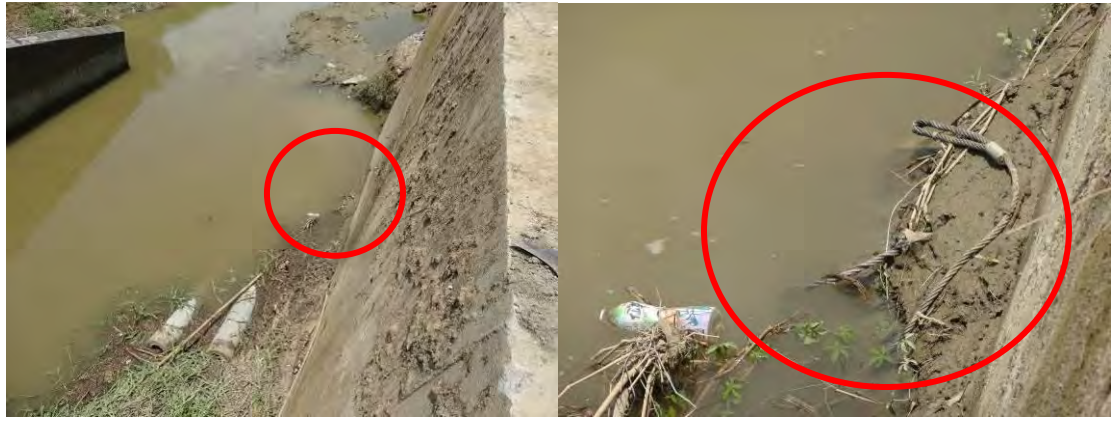
照片4 說明：在滑落於馬稠後大排中的2根基樁，鋼索仍位於兩根基樁長向之中間位置。
