103 年度全國重大 職業災害實例摘要 彙編(營造業以外)

中華民國一〇四年九月

103 年度營造業以外行業重大職災實例

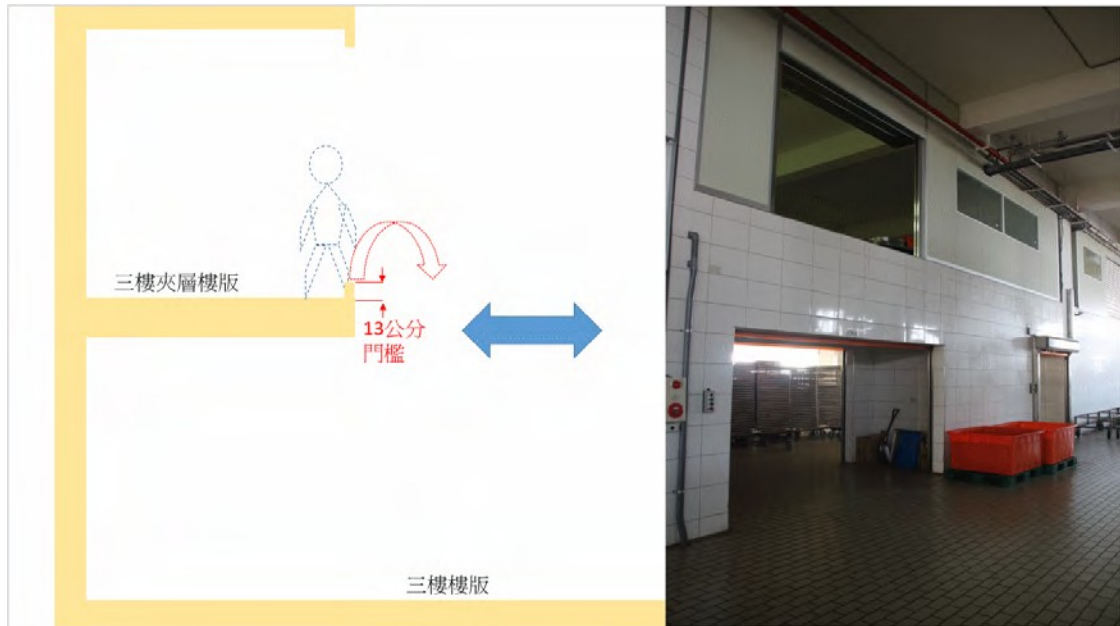
照片 13 樓夾層樓版鐵捲門邊緣處及 3 樓樓版 A-A 剖視(示意圖)。

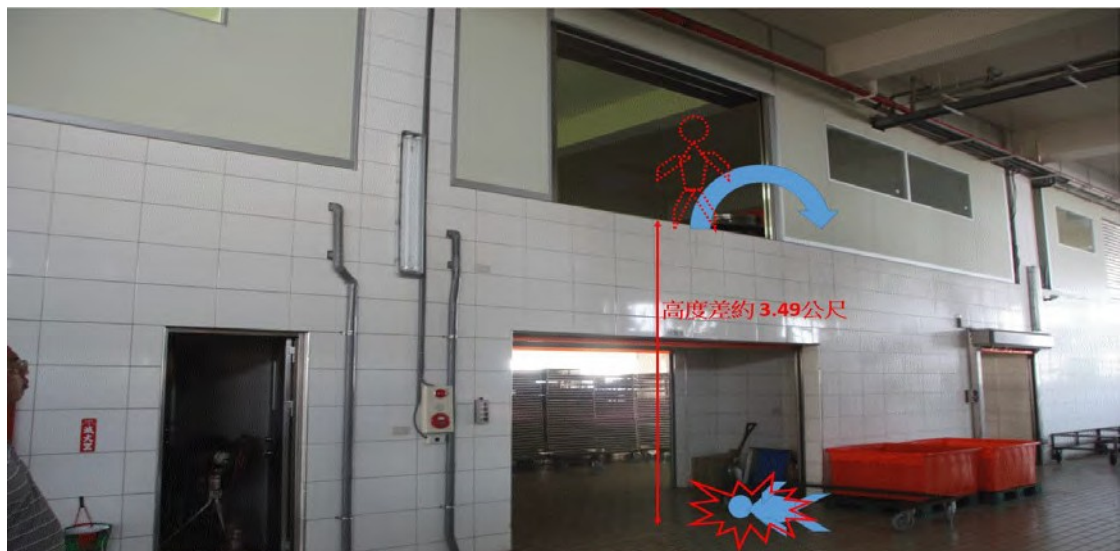
罹災者自3樓夾層樓版鐵捲門邊緣處墜落至3樓樓版地面高度差約3.49公尺處，導致頭部外傷、顱骨骨折、顱腦損傷傷重不治死亡。

照片 2 罹災者薛郭○○自高度差約 3.49 公尺處墜落至 3 樓樓版(示意圖)。

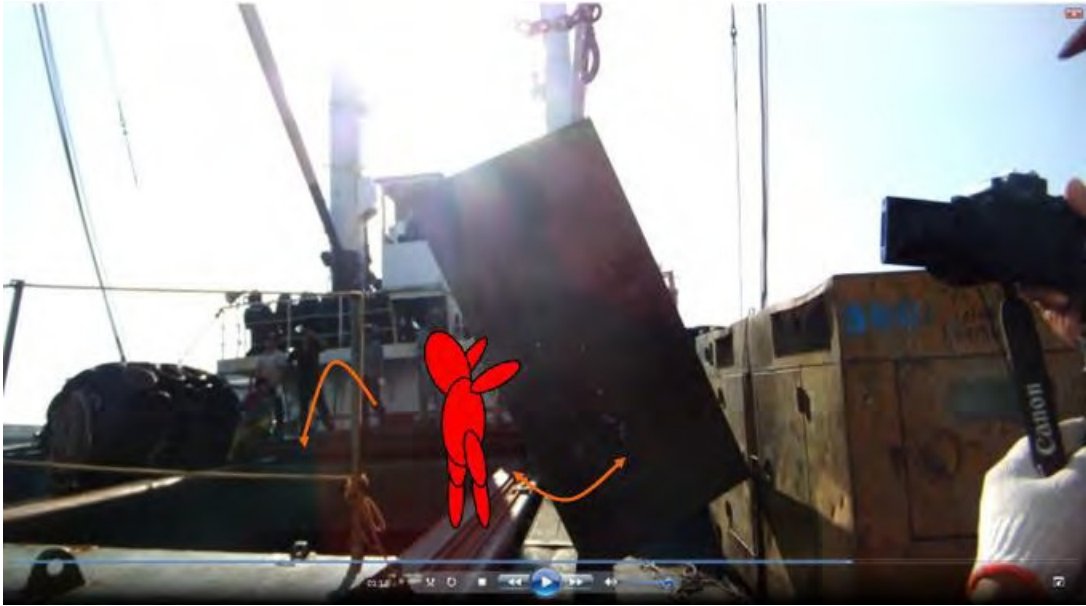
照片 1 模擬事發當時二副 SANT○○○吊起吊舉物及罹災者 SUH○○○○站立位置概圖(示意圖)。

雇主對於高度在二公尺以上之工作場所邊緣及開口部份，勞工有遭受墜落危險之虞者，應設有適當強度之圍欄、握把、覆蓋等防護措施。

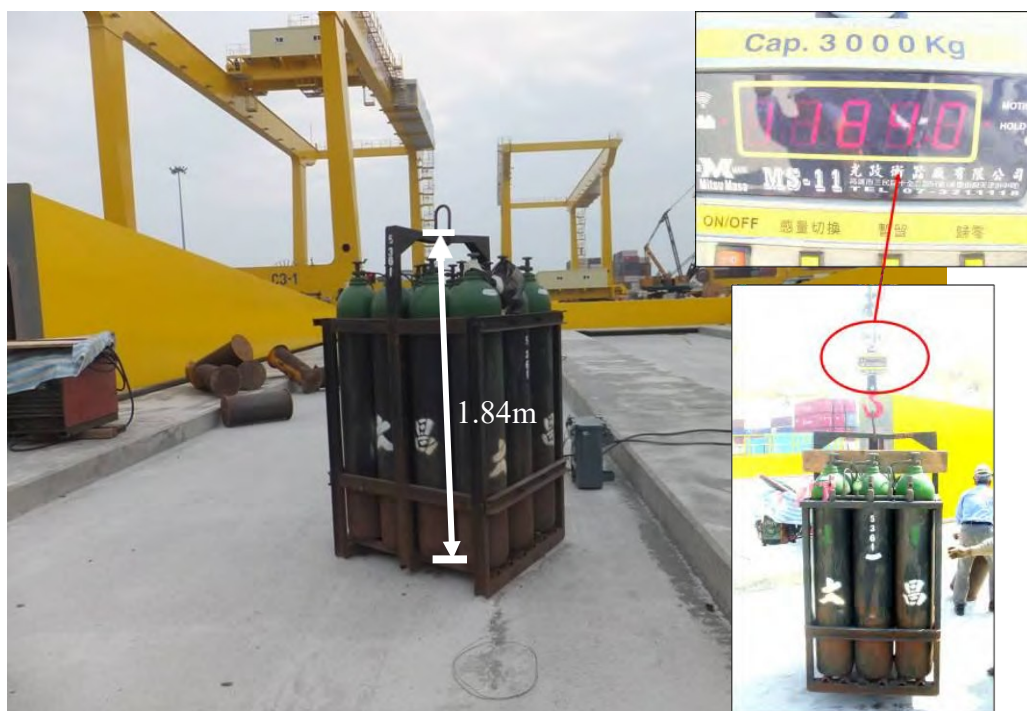
照片2 肇災時所吊掛之集合式CO₂鋼瓶共有12隻鋼瓶，外框架高度1.84m，總重 1184kg。

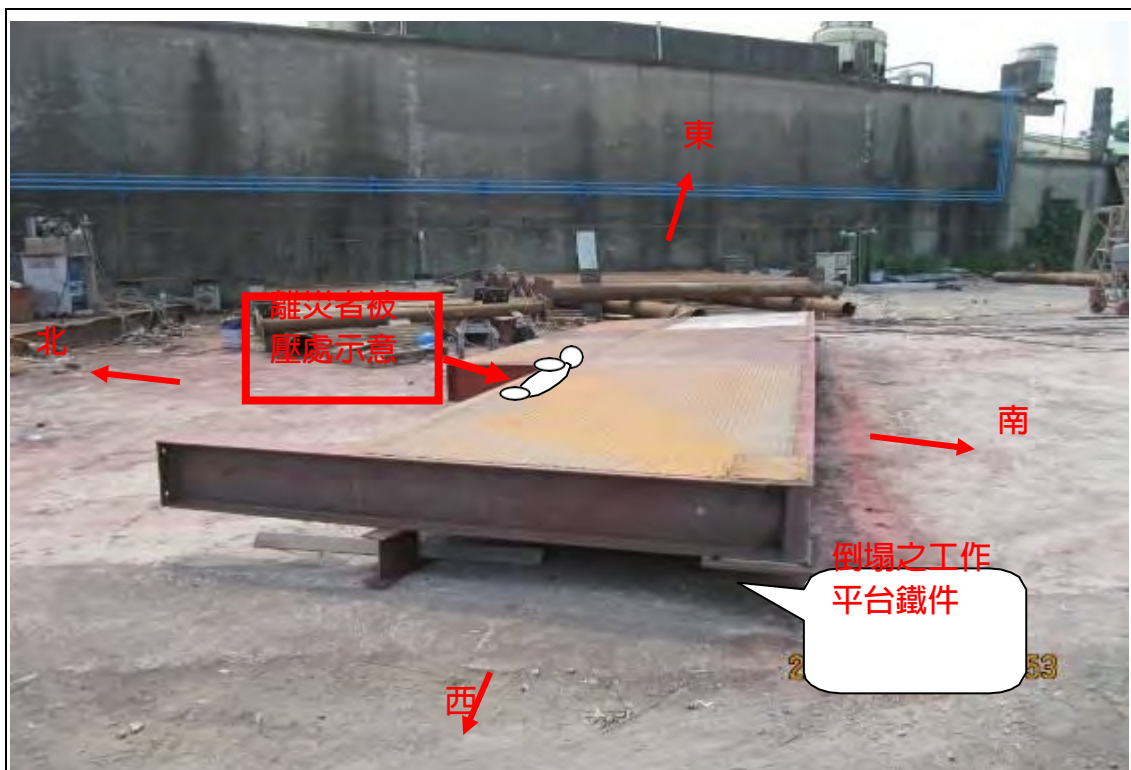
說明 照片1：災害發生後倒塌之鐵件已倒塌於地面概況及罹災者遭被壓於鐵件之位置於照片中以紅色文字加註示意。

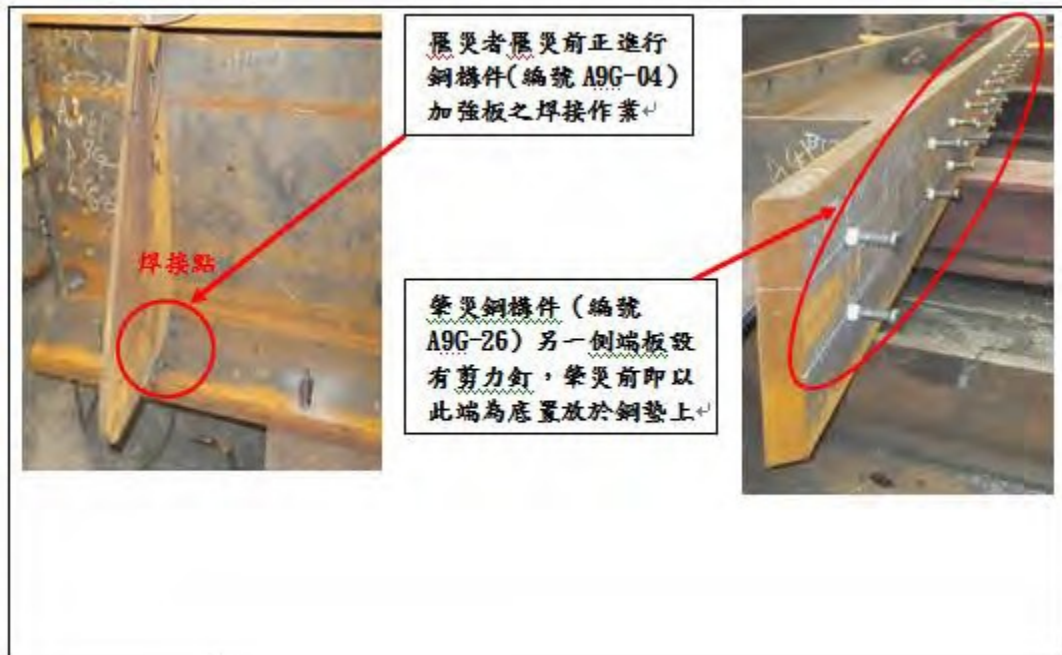
照片 1 鋼構件(編號 A9G-04)加強板焊接點及肇災鋼構件(編號 A9G-26)另一側端板設有剪力釘情形(示意圖)。

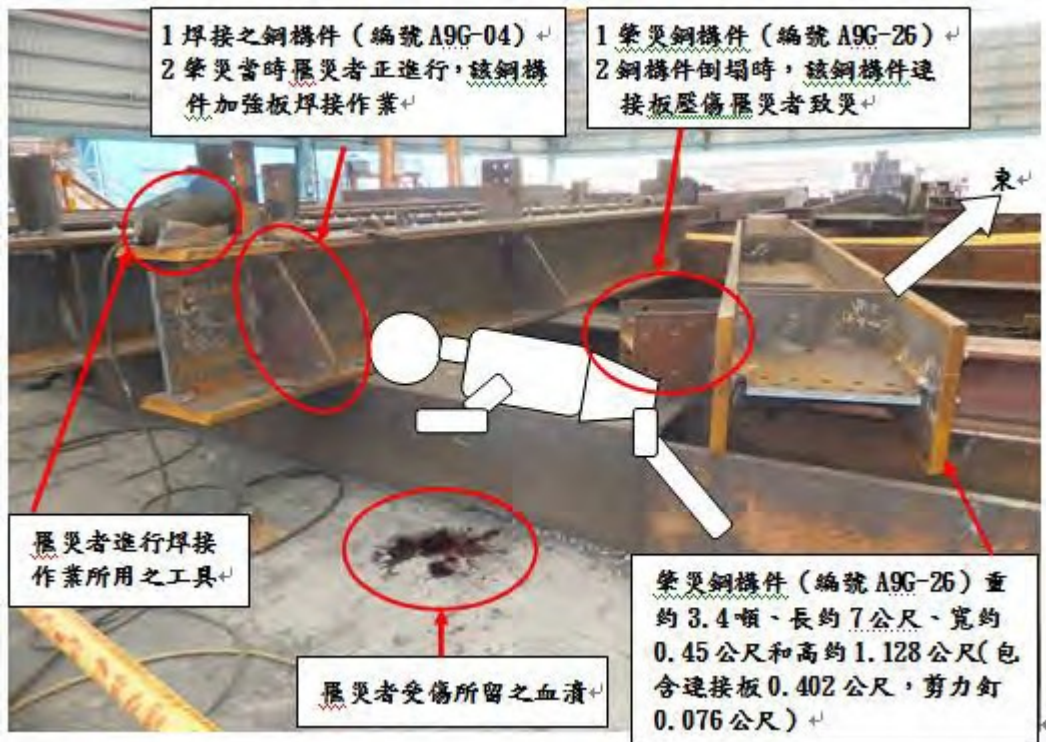
照片 2 罹災者林○○遭肇災鋼構件倒塌壓傷致死相關位置情形(示意圖)。

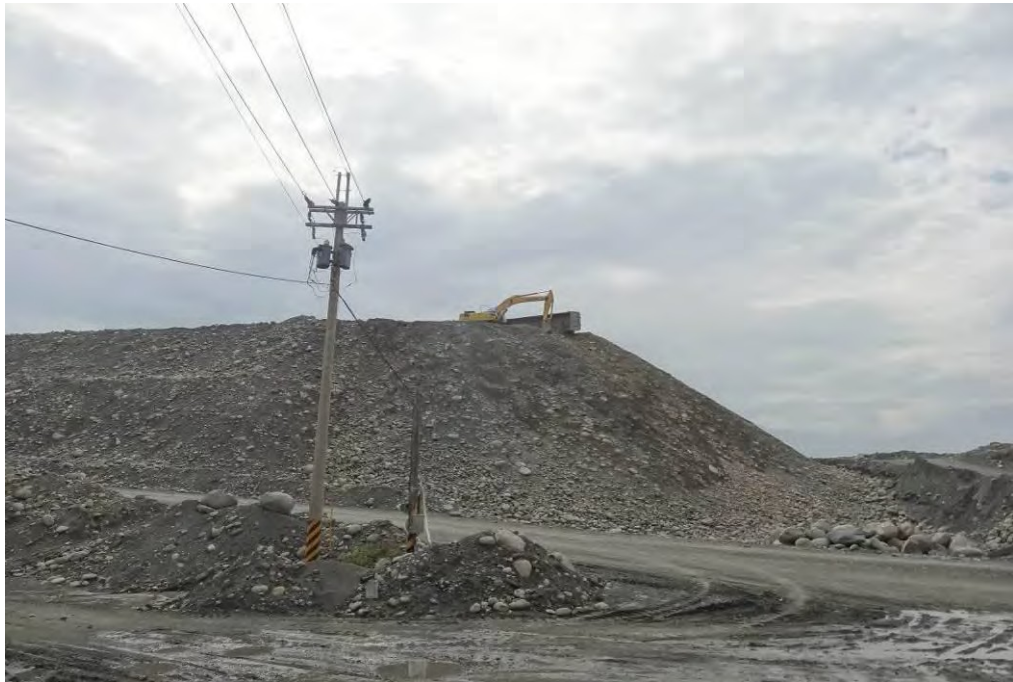
說明	照片一：災害發生於屏東縣高樹鄉○○村○○路○○號○○砂石股份有限公司之土石堆置場內。
----	--

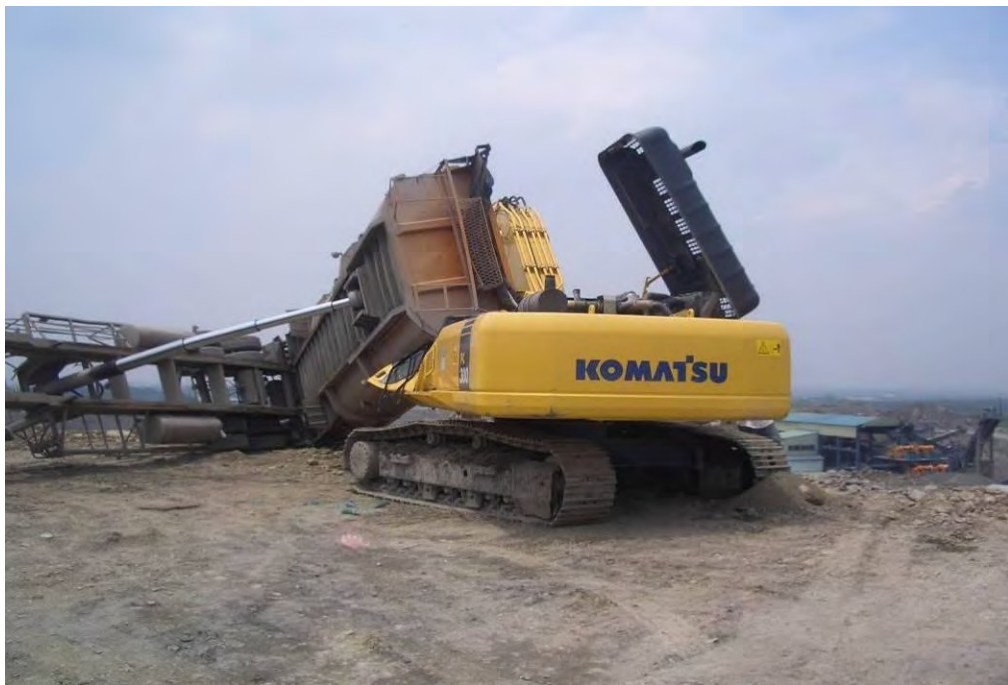
說明	照片二：災害發生當時曳引車與挖土機停放之相關位置(事故發生當時之照片)-由高樹派出所提供。
----	---

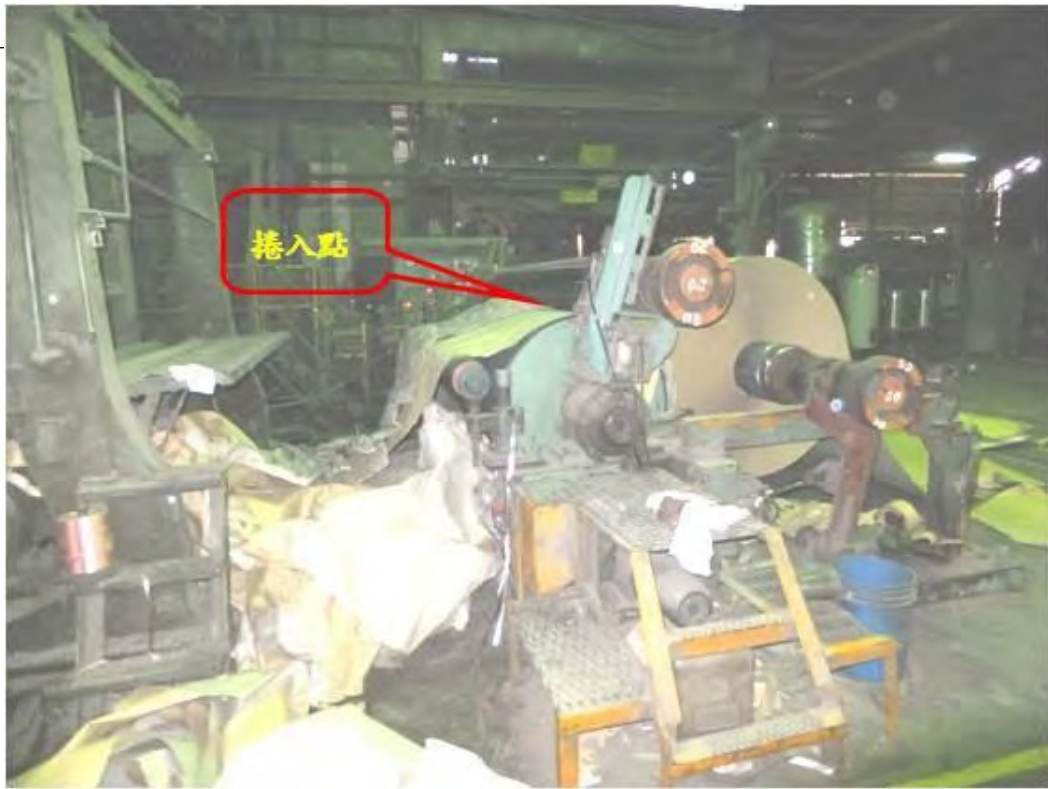
說明2 捲入危險之部分未設置護罩、護圍等安全設施。

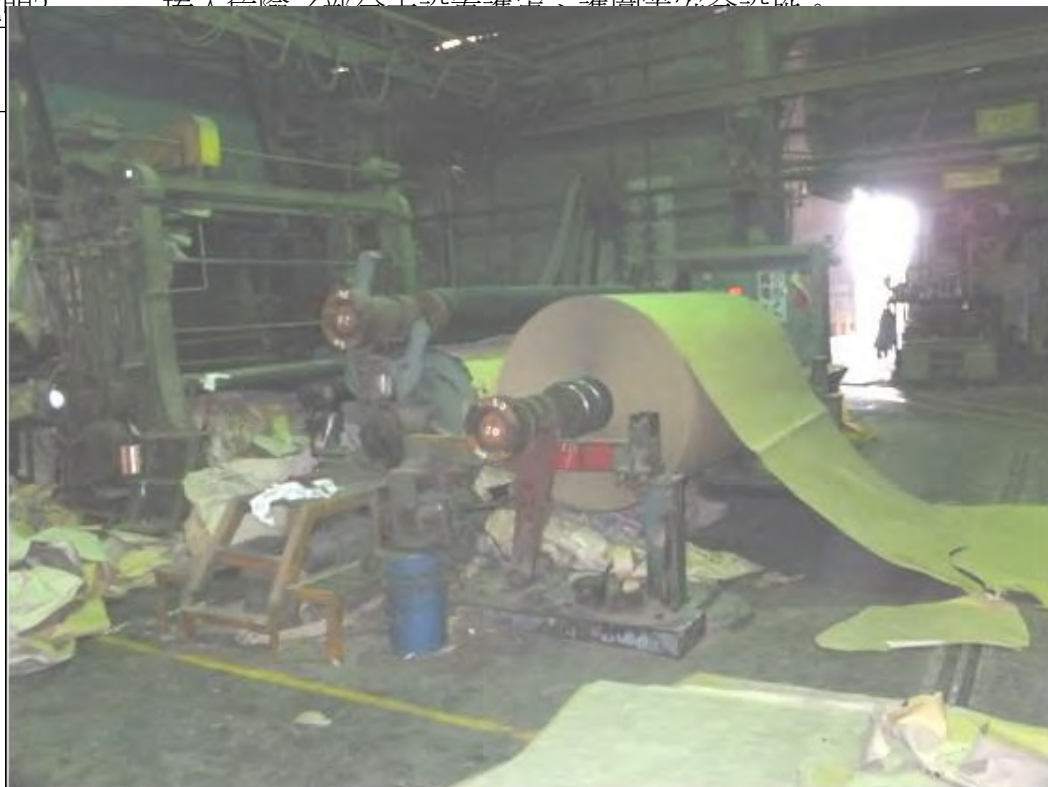
照片3 操作者伸手可及之處無緊急制動裝置。

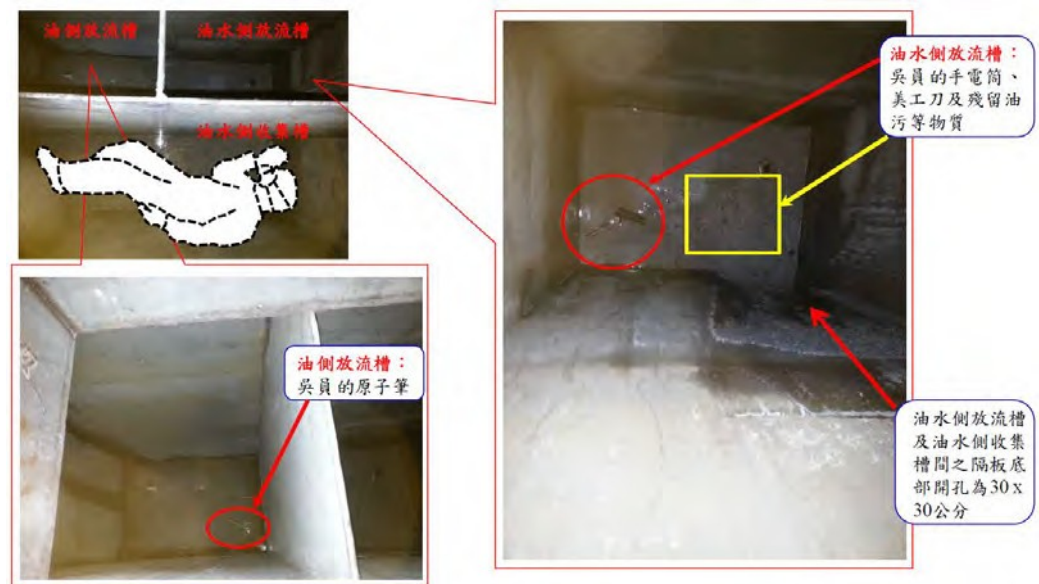
照片：事故發生當時反應水密封槽現場概況
