100 年度營造業以外行業重大職災實例

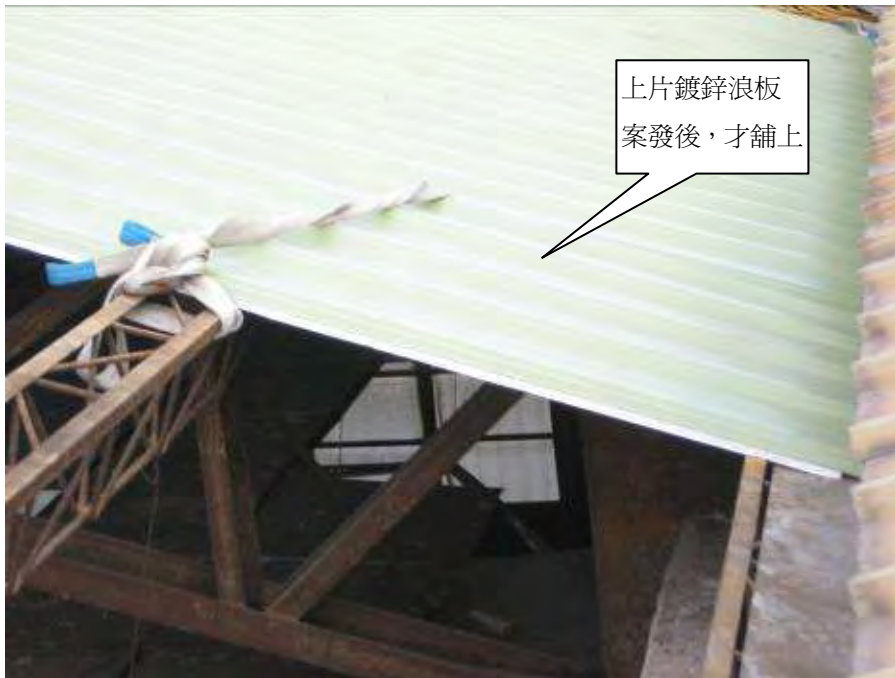
照片 1 李○○從屋緣高 11.97 公尺處經踏穿輕鋼架石膏板處墜落，上方鍍鋅浪板為李○○墜落後才舖上（當時罹災者尚未死亡）

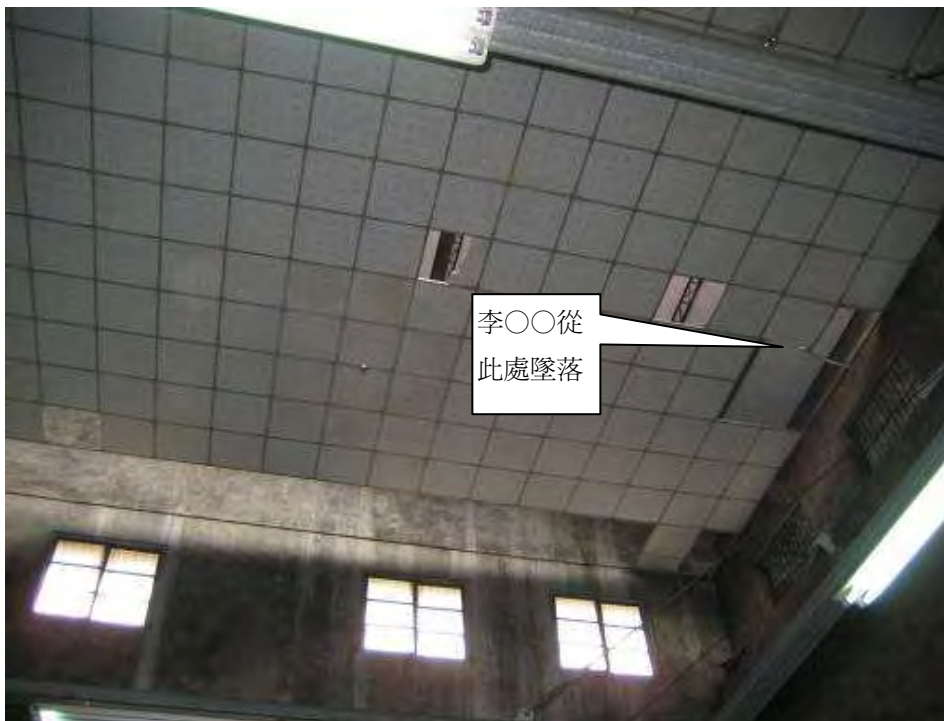
照片 2 災者從屋頂踏穿輕鋼架石膏板之情形

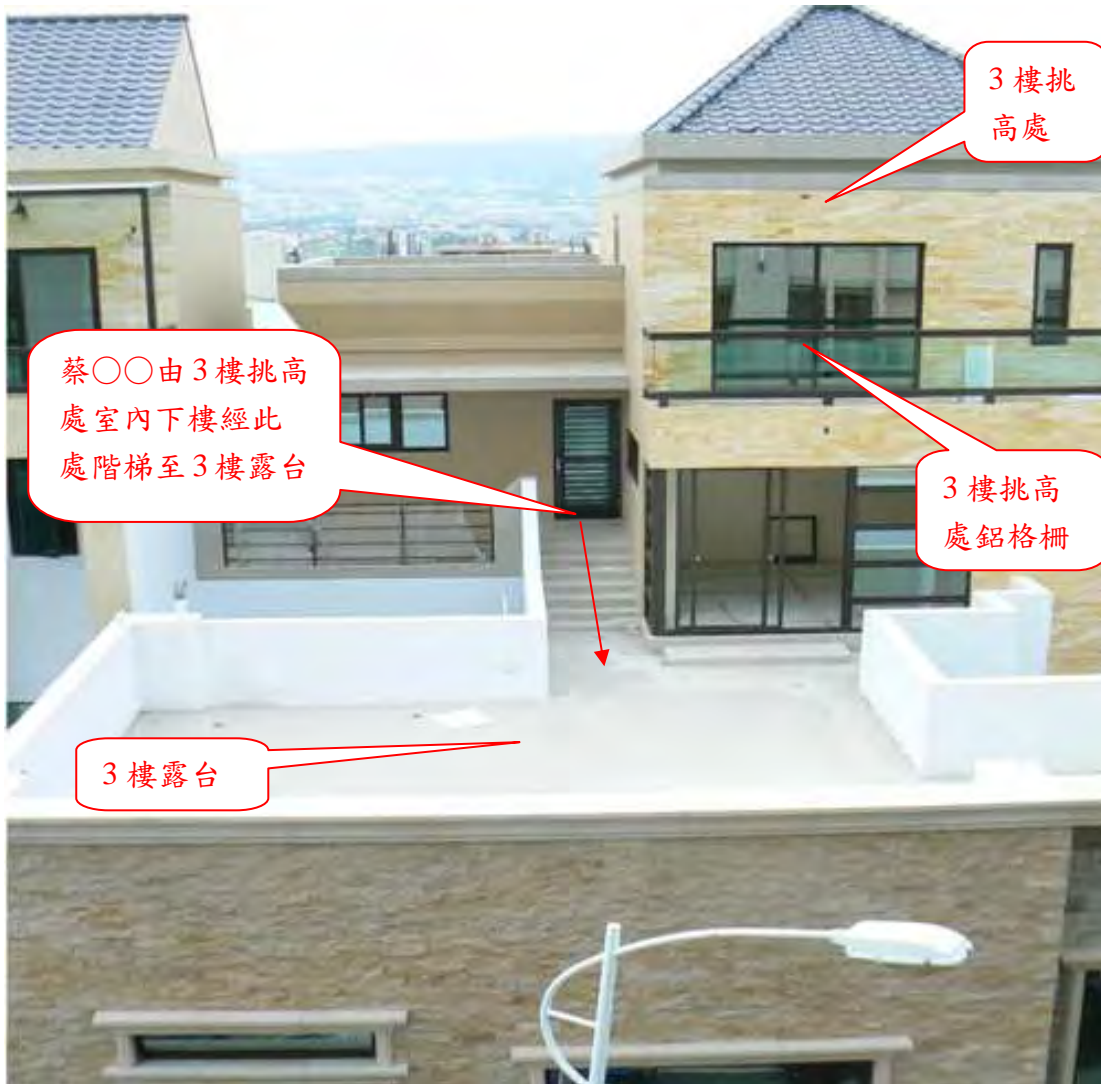
附照 1、災害發生在○○縣○○市○○三路○○號侯○○自宅

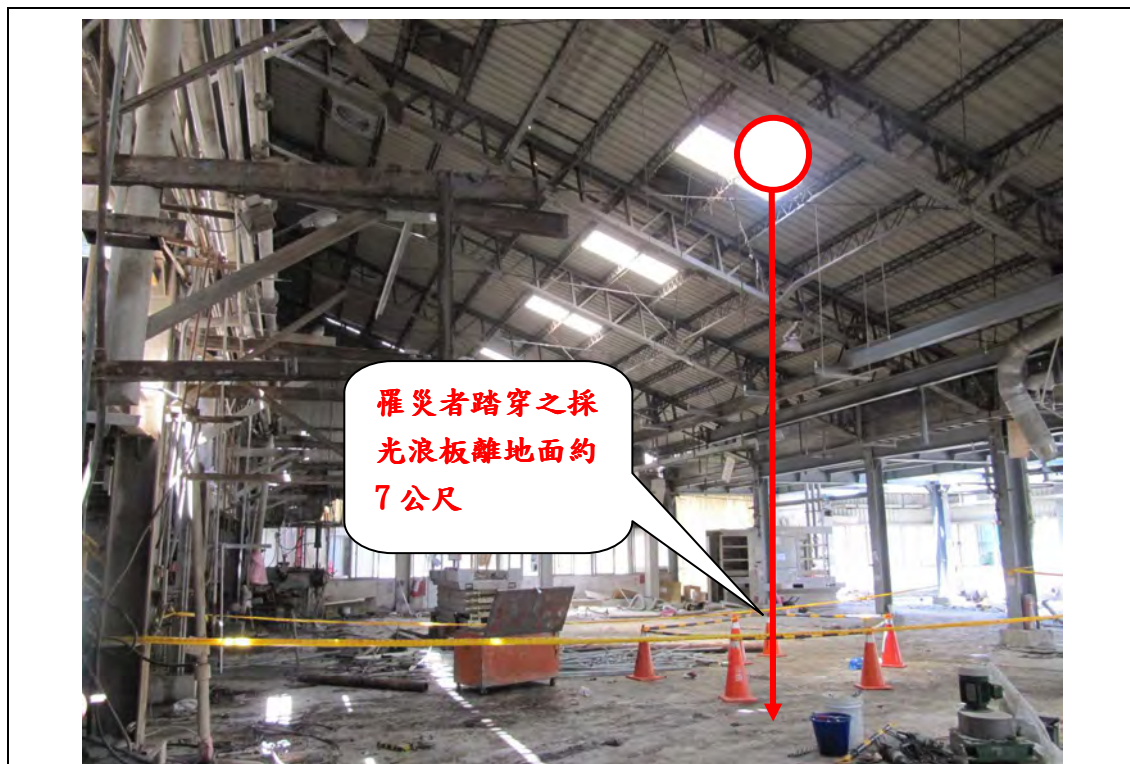
說明	照片 2 罹災者墜落位置離地面高度約 7 公尺。
----	--------------------------

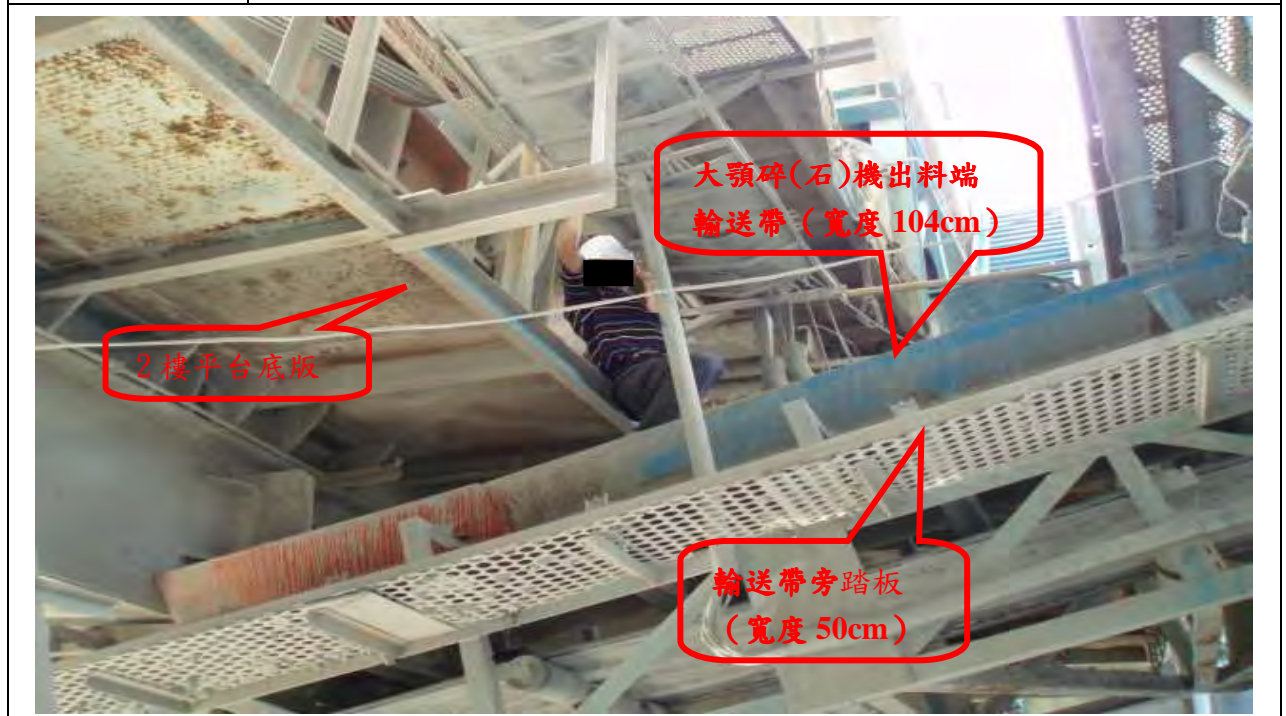
說明二	照片 2:模擬罹災者從 2 樓平台至輸送帶旁踏板及現場位置示意圖。
-----	-----------------------------------

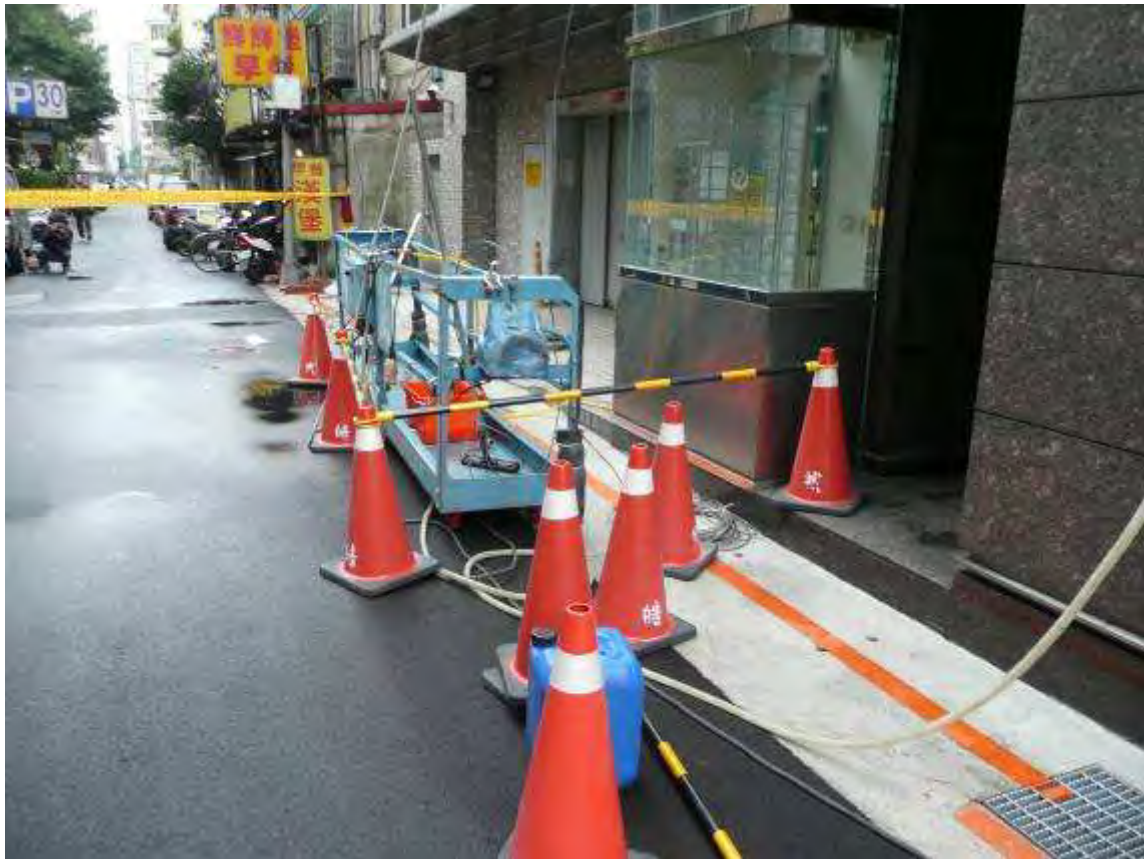
使用吊籠從事大樓外牆清洗作業（墜落於此巷中）

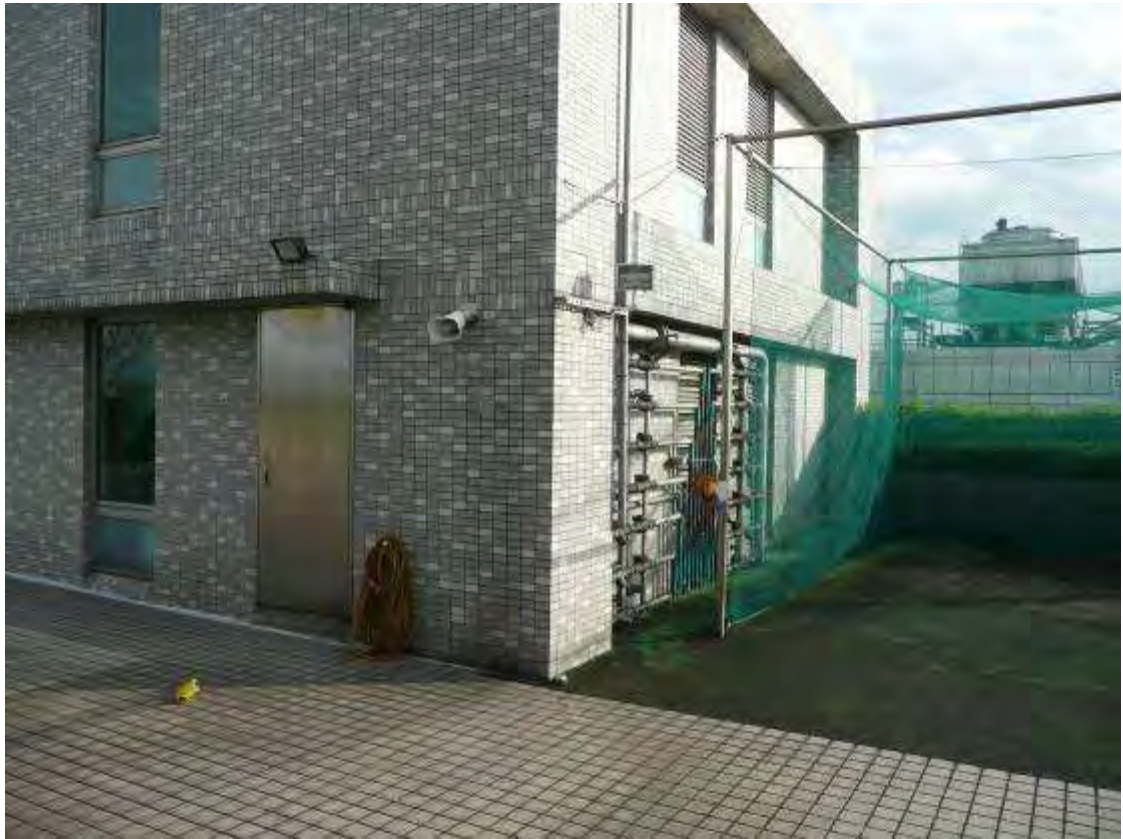
原吊籠安裝位置位於屋突後方，繞過屋突到達移機架設 F 型支架位置

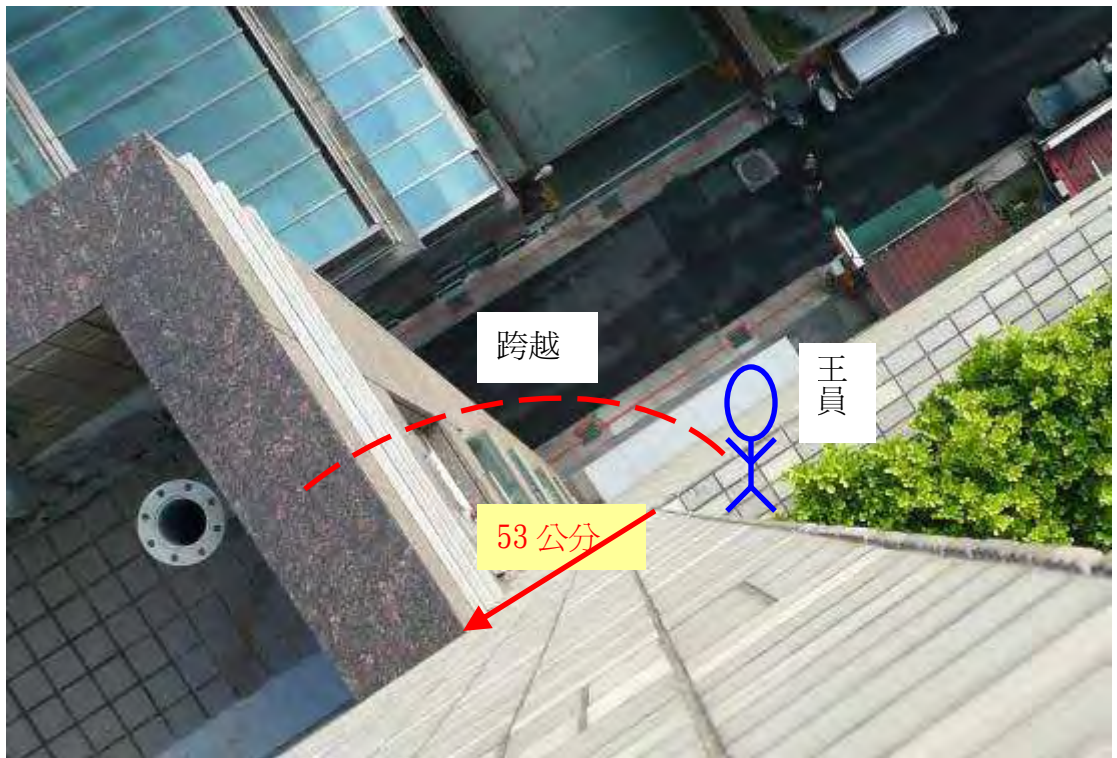
跨越橫隔 53 公分牆面發生墜落

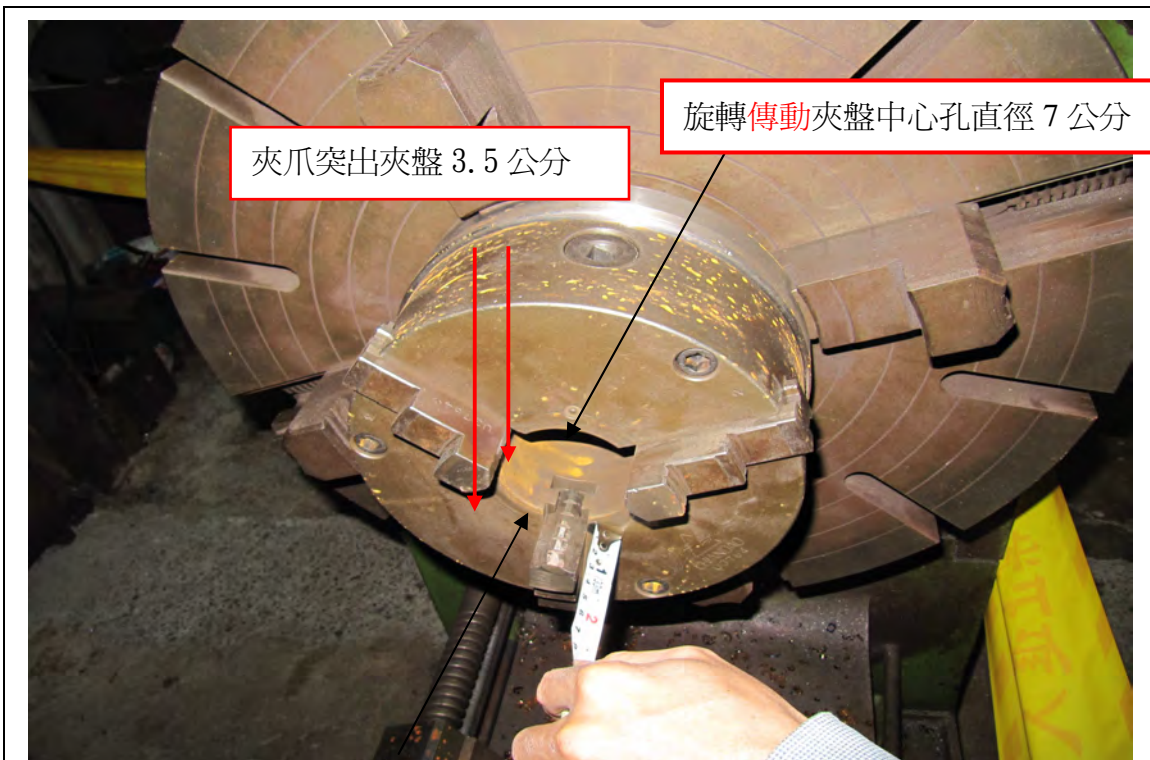
說明二 照片 2：肇災時係將橡膠輥輪之一端置於旋轉傳動夾盤之固定夾盤，該夾盤係三夾爪型式，其中心孔直徑 7 公分及夾爪突出夾盤 3.5 公分。

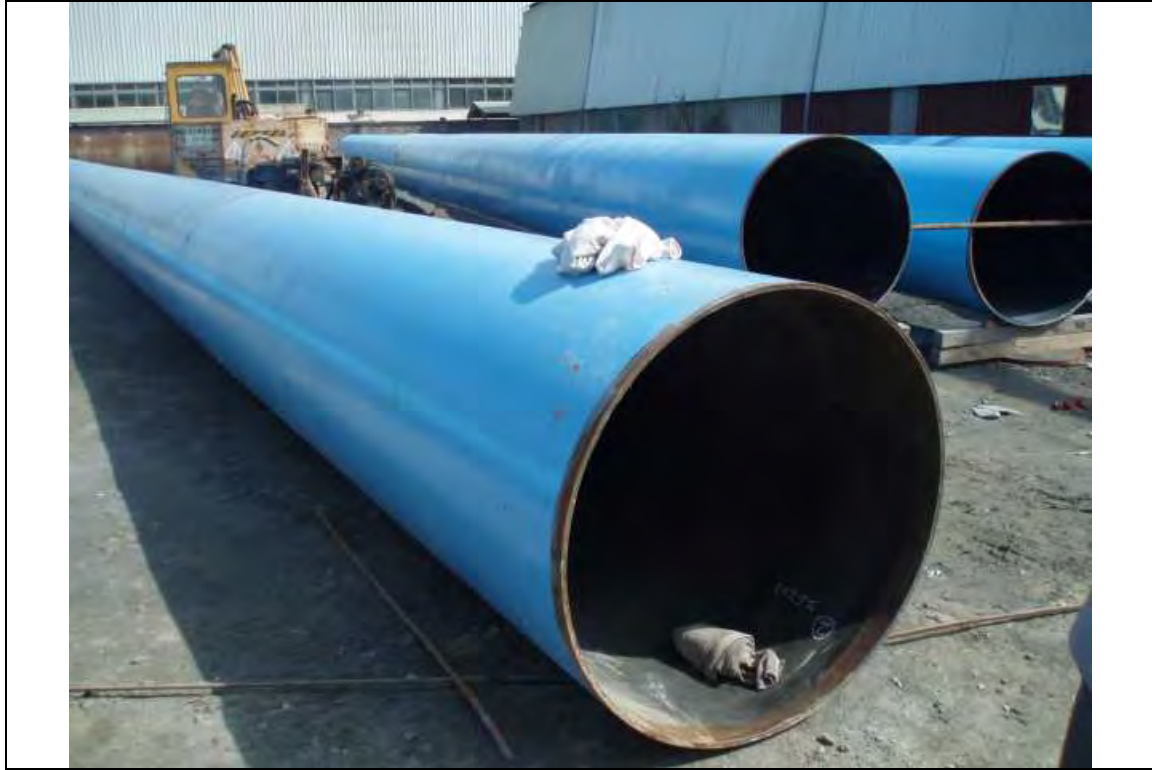
說明三 照片 3：肇災時勞工係以抹布從事鋼管(直徑 103 公分、厚度 2 公分、長度 20 公尺、重約 8 公噸)擦拭清潔作業，肇災後所用之抹布約放於此處。

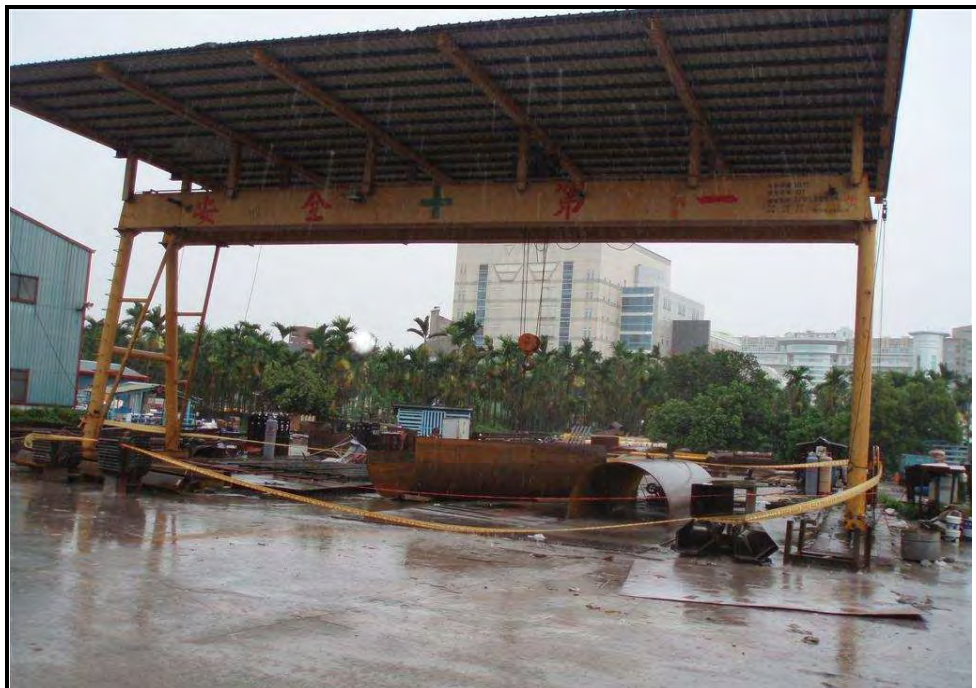
說明	照片 1：肇災鋼板係使用橋式起重機，吊升荷重 10.1 公噸固定式起重機從事吊掛作業。
----	---

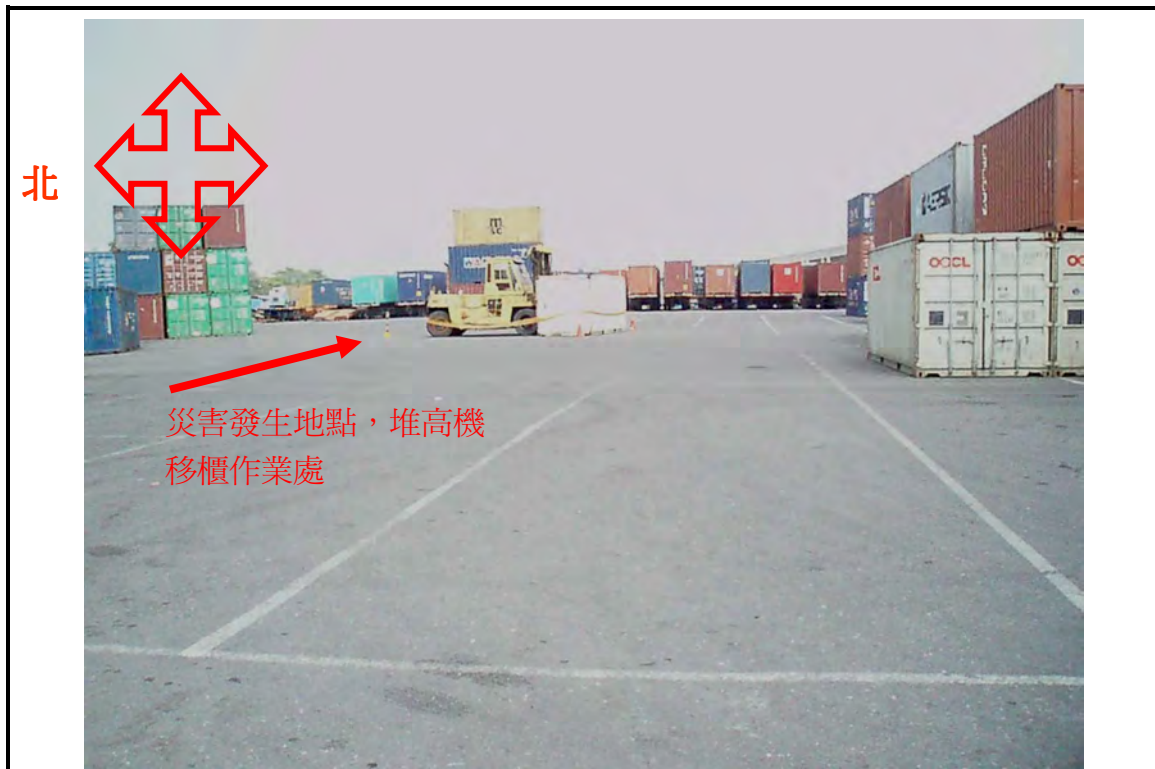
說明 二 照片 2 災害發生於堆高機作業區，本所於事故現場檢查當時，現場已淨空。照片中為模擬之堆高機災害當時情景與停放位置

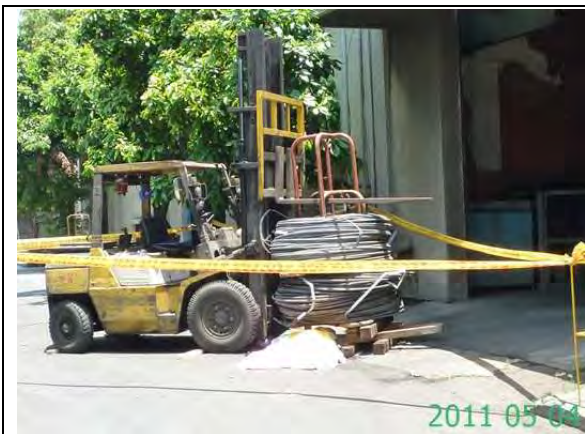
堆高機左轉欲進入盤元儲區時，撞擊罹災者。

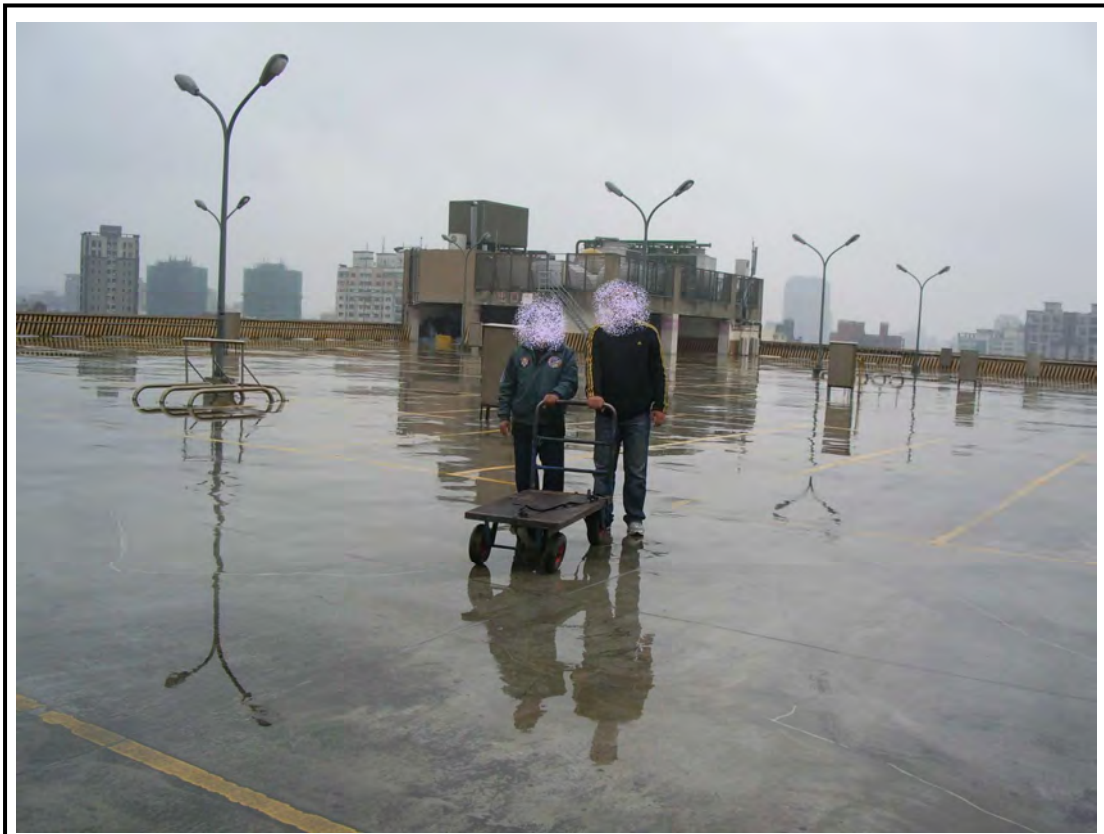
照片一 於災害發生處所模擬罹災者及其同事作業情形。

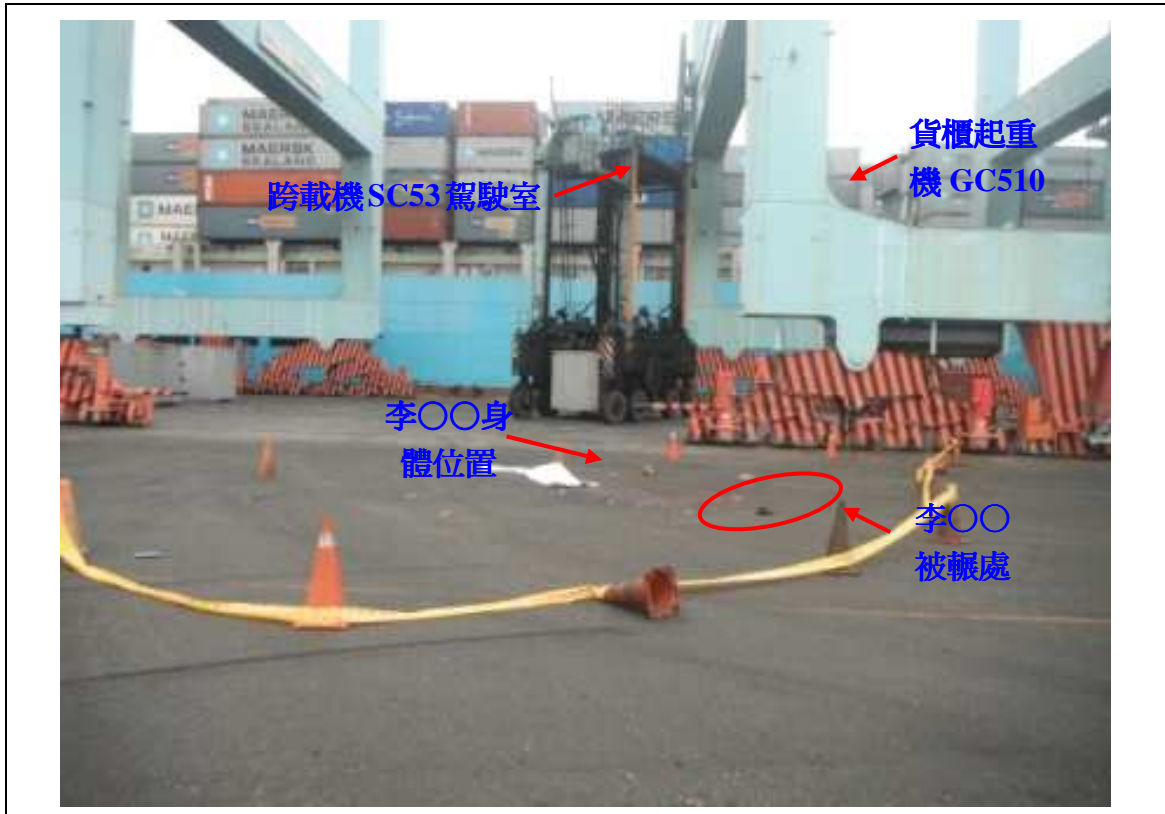
圖 2 災害發生時貨櫃起重機 GC510 停止、跨載機 SC53 停止及罹災者被撞輾壓位置

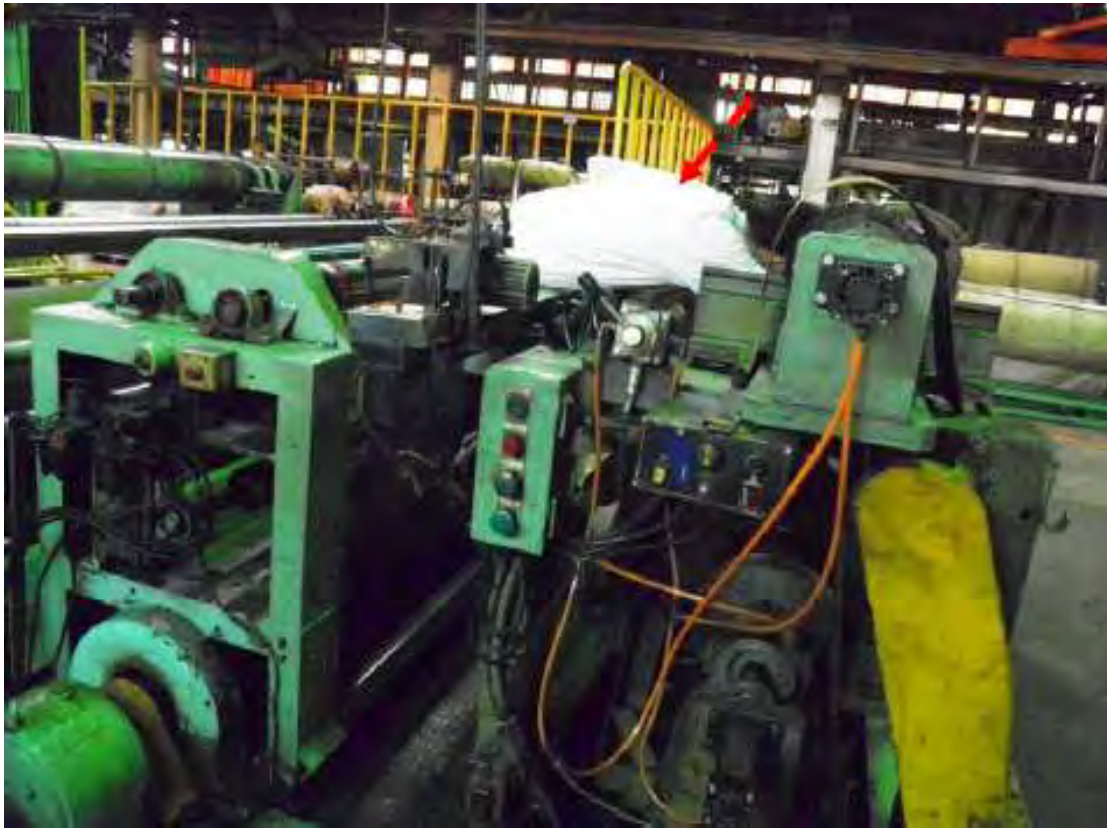
照片：罹災者右手遭捲取機構捲入之情形(該公司勞工模擬當時情形)

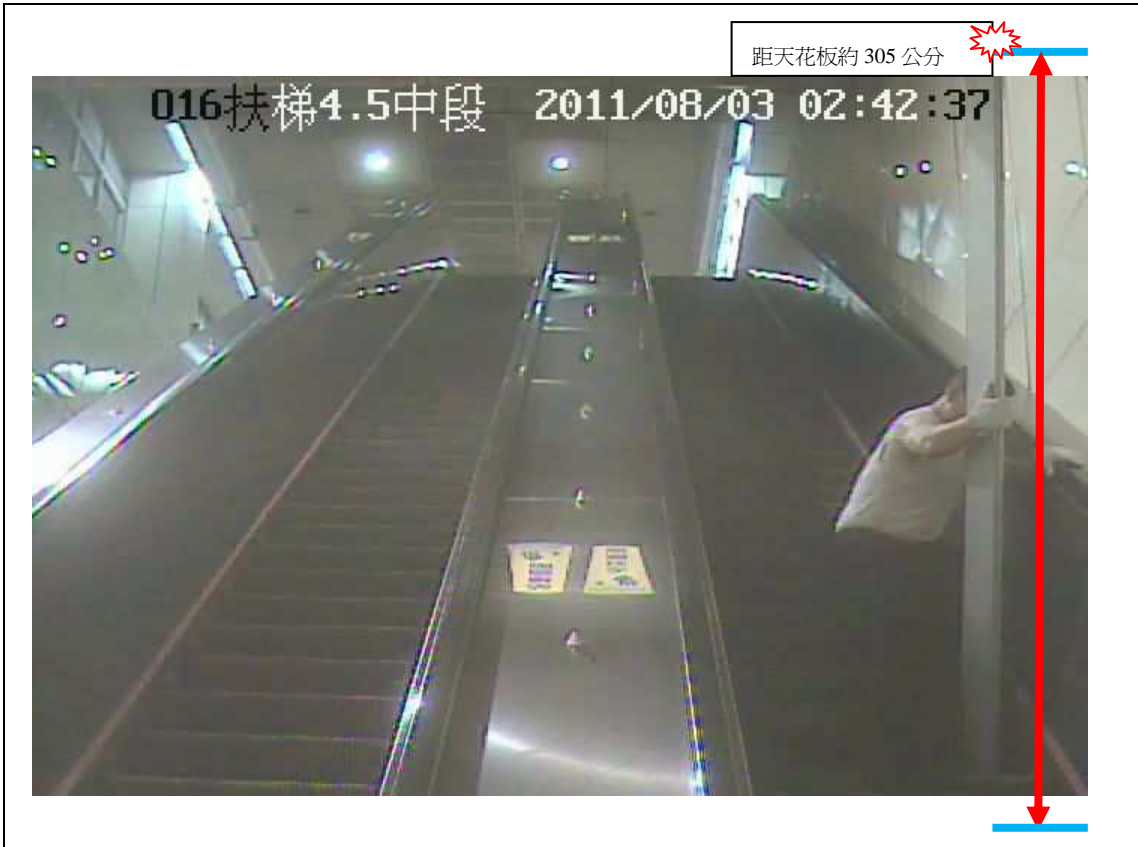
防洪板截取監視器畫面電扶梯遭防洪擋板頂住之情形

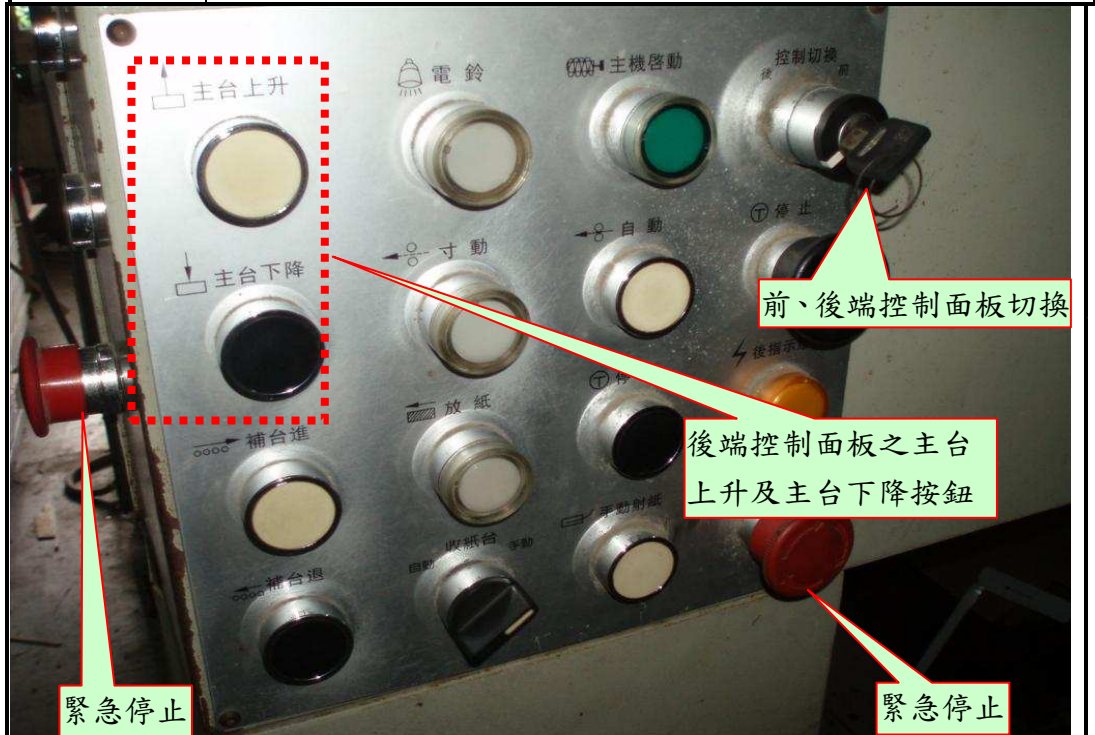
照片 說明 3：肇災平軋機之後端控制面板設於如照片 1 之右側柱上，該面板上鑰匙切換於前端，並設有主台上升、主台下降按鈕及 2 只緊急停止按鈕，肇災當時小組長陳○○並未於後端啟動，而係於平軋機之前端控制啟動。

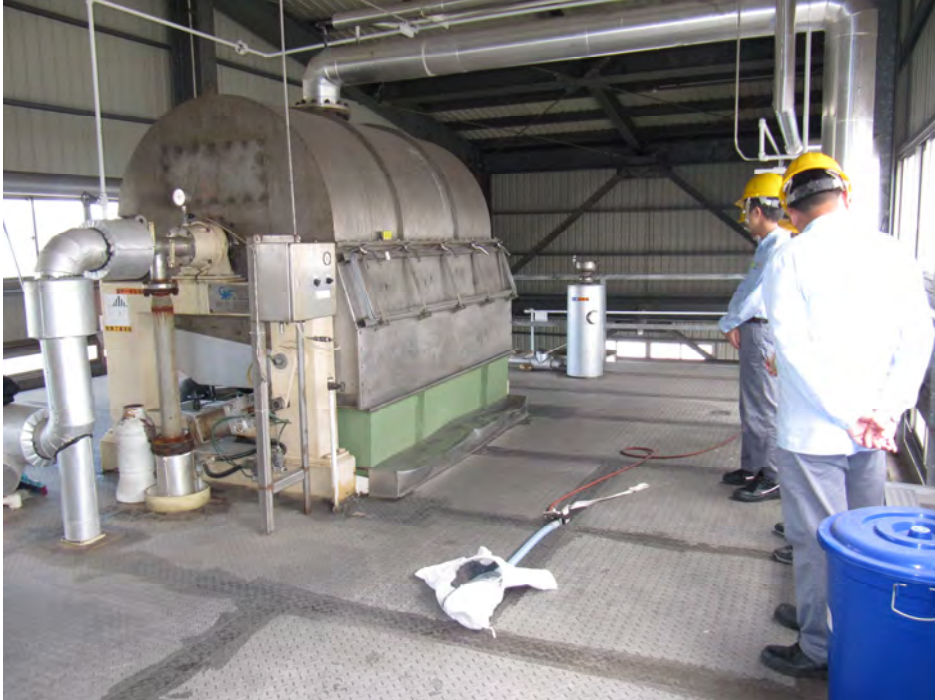
- 1.使用的輸氣管頭罩呼吸防護具接用氮氣管線供氣。
- 2.空氣壓縮機故障拆除送修未公告、標示或告知相關人員。

照片 1；3 樓製片機旁樓地板留有罹災者使用接用氮氣之輸氣管頭罩。

2.對於呼吸防護具之選擇，使用及維護方法，應依國家標準 CNS 14258 Z3035 辦理。(勞工安全衛生設施規則第 277 條第 2 項暨勞工安全衛生法第 5 條第 2 項)

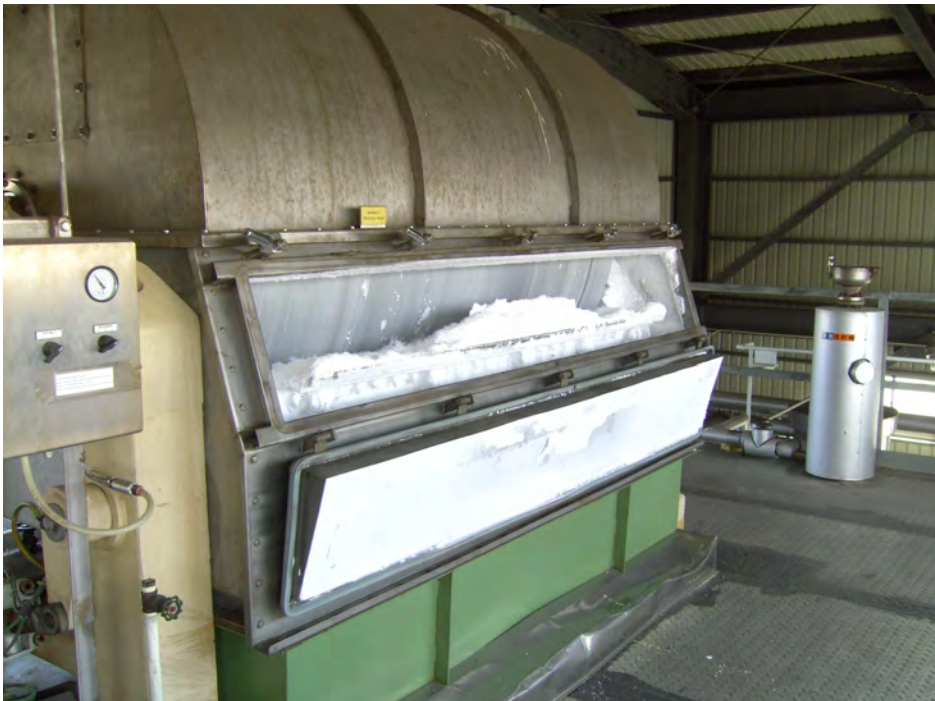
照片 2；三樓打開製片機側蓋，清理內部積存之 PTBP 片狀、粉狀物。

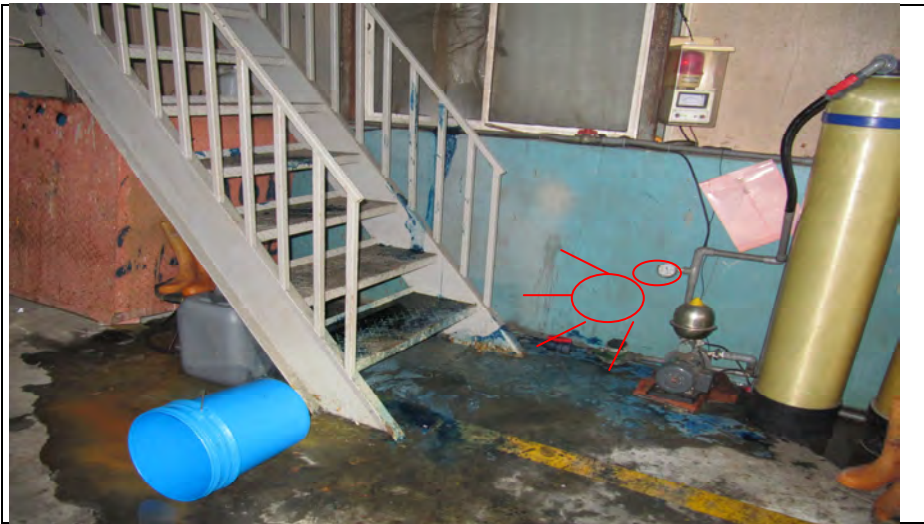
照片 1	肇災時罹災者謝員被發現處及梯旁傾倒之水桶
------	----------------------

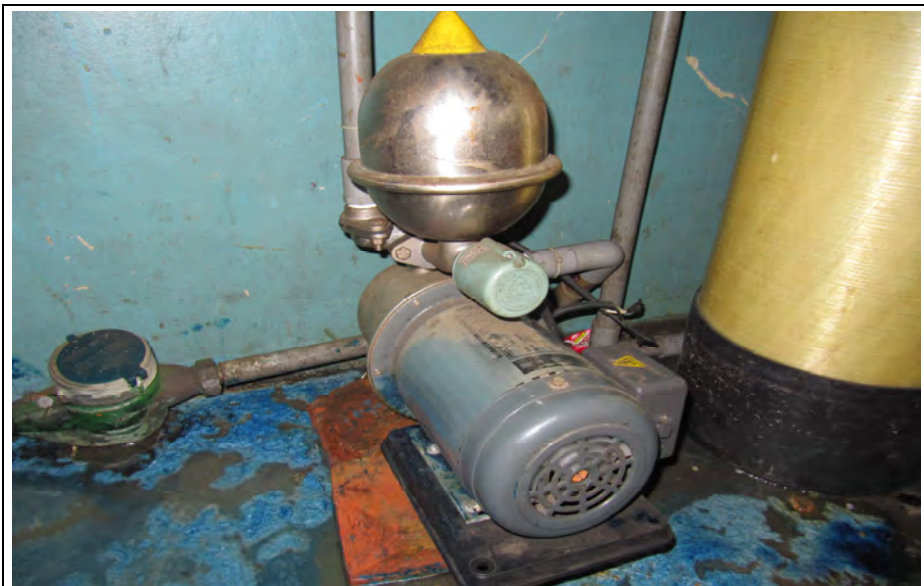
照片 2	瑞源電鍍有限公司廠內通往 2 樓樓梯口地板面之純水機加壓馬達
------	--------------------------------

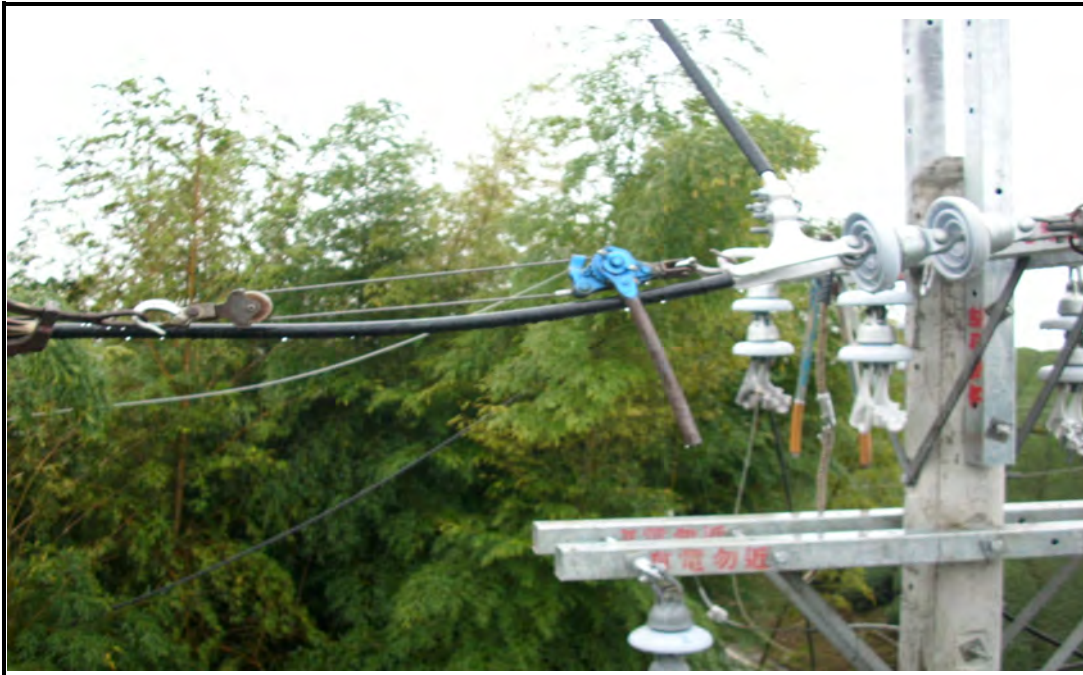
照片	災害現場
----	------

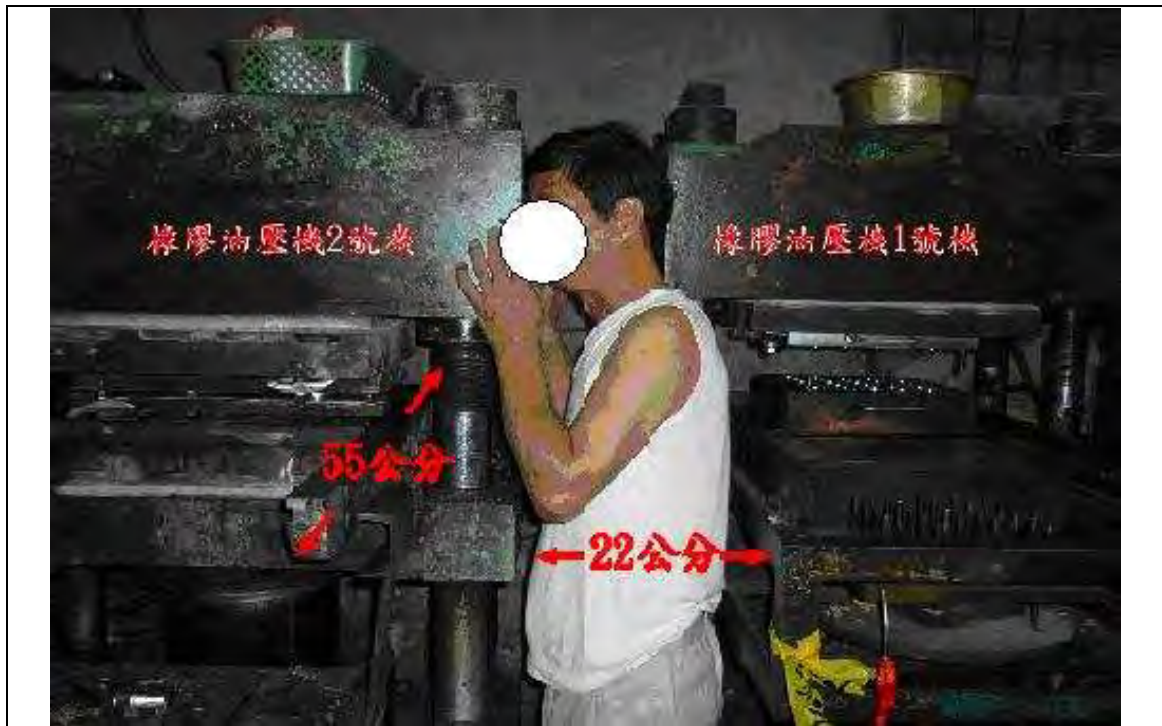
照片說明	以三用電錶量測電熱器，量測電壓為 175.3 伏特

照片	模擬當時罹災者位置(橡膠油壓機 1 號機與 2 號機間距約：22 公分；2
說明	號機寬度約：55 公分)。

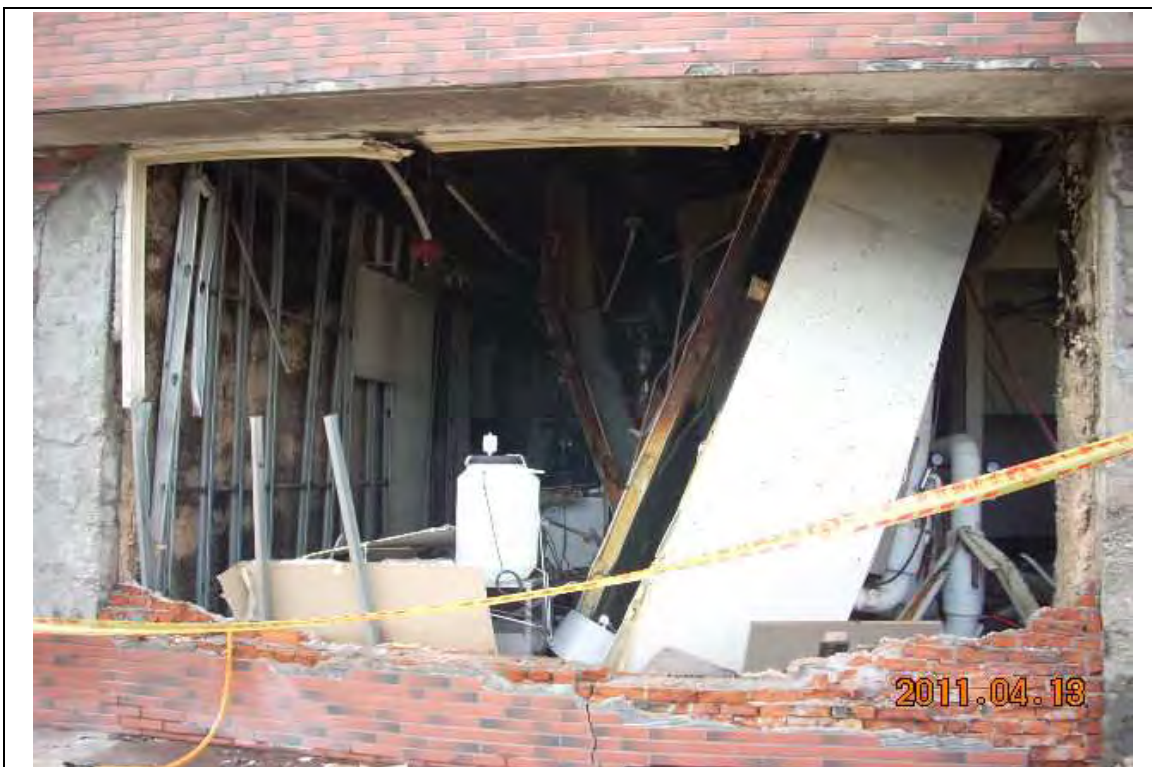
照片說明	災害現場情形
------	--------

- (一) 事業單位應依規定置勞工安全衛生人員…第一類事業之事業單位僱用勞工人數在一百人以上者，所置管理人員應為專職。(勞工安全衛生組織管理及自動檢查辦法第3條第2項暨勞工安全衛生法第14條第1項)
- (二) 勞工人數在三十人以上之事業單位，依第二條之一至第三條之一、第六條規定設管理單位或置管理人員時，應填具勞工安全衛生管理單位(人員)設置(變更)報備書陳報檢查機構備查。(勞工安全衛生組織管理及自動檢查辦法第86條暨勞工安全衛生法第14條第1項)
- (三) 雇主對新僱勞工或在職勞工於變更工作前，應使其接受適於各該工作必要之安全衛生教育訓練。(勞工安全衛生教育訓練規則第16條第1項暨勞工安全衛生法第23條第1項)
- (四) 雇主對於作業場所有易燃液體之蒸氣、可燃性氣體或爆燃性粉塵以外之可燃性粉塵滯留，而有爆炸、火災之虞者，應依危險特性採取通風、換氣、除塵等措施外，並依下列規定辦理：一、……。二、……。三、使用之電氣機械、器具或設備，應具有適合於其設置場所危險區域劃分使用之防爆性能構造。(勞工安全衛生設施規則第177條第1項第3款暨勞工安全衛生法第5條第1項)
- (五) 雇主對於化學製程所使用之原物料及其反應物，應分析評估其危害及反應特性，並採取必要措施。(勞工安全衛生設施規則第184條之1第2款暨勞工安全衛生法)

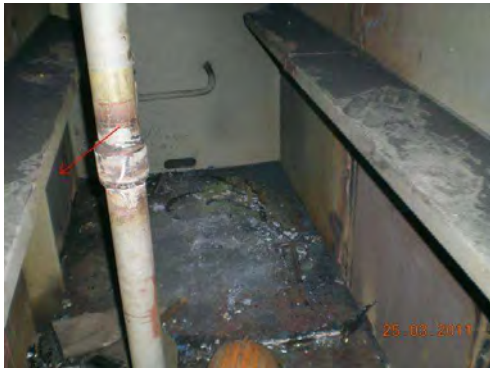
箭頭所指處為事故現場實施電焊作業之處所。

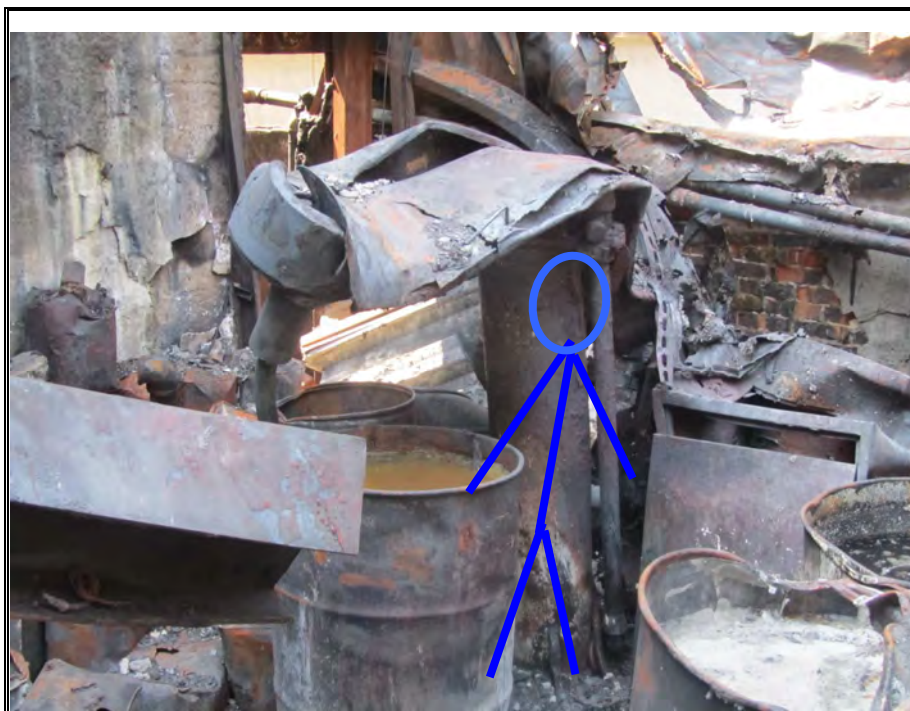
(附照 1) 有 1 部 1 號攪拌機高約 2 公尺、長約 1.5 公尺、寬約 1.2 公尺，由 220 伏特 5 馬力馬達驅動。
