# 96 年度營造業以外行業重大職災實例

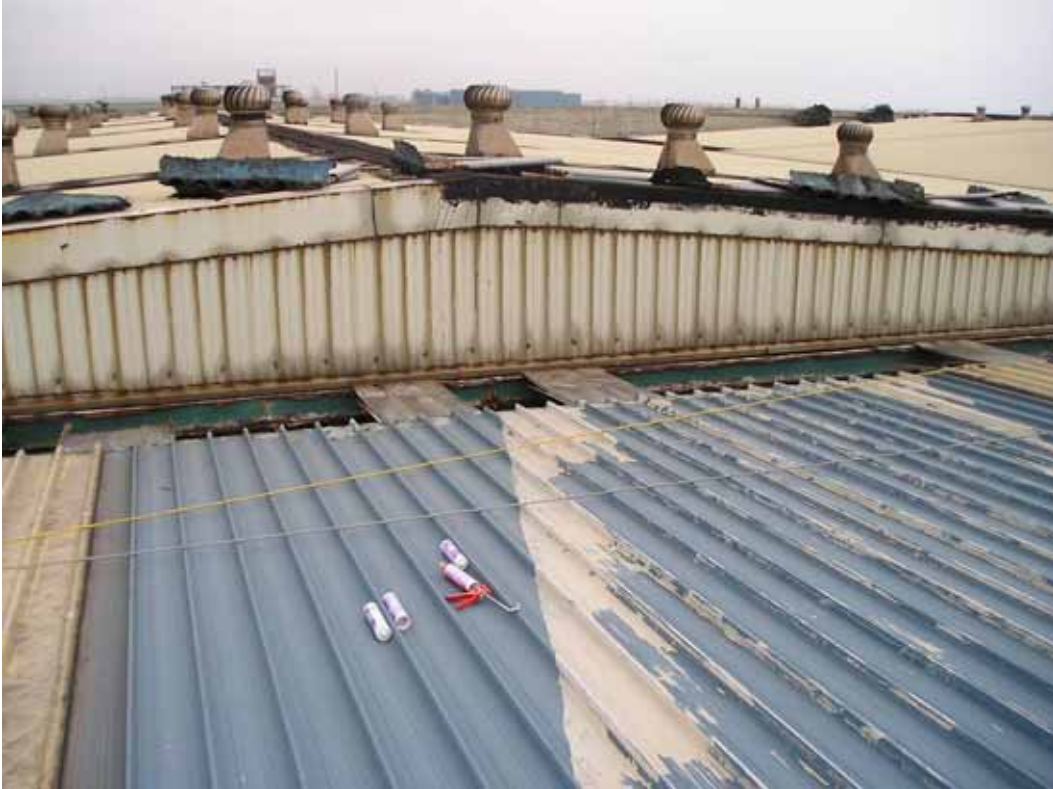
照片 2：本職業災害案工作現場，上方為舊浪板板尾

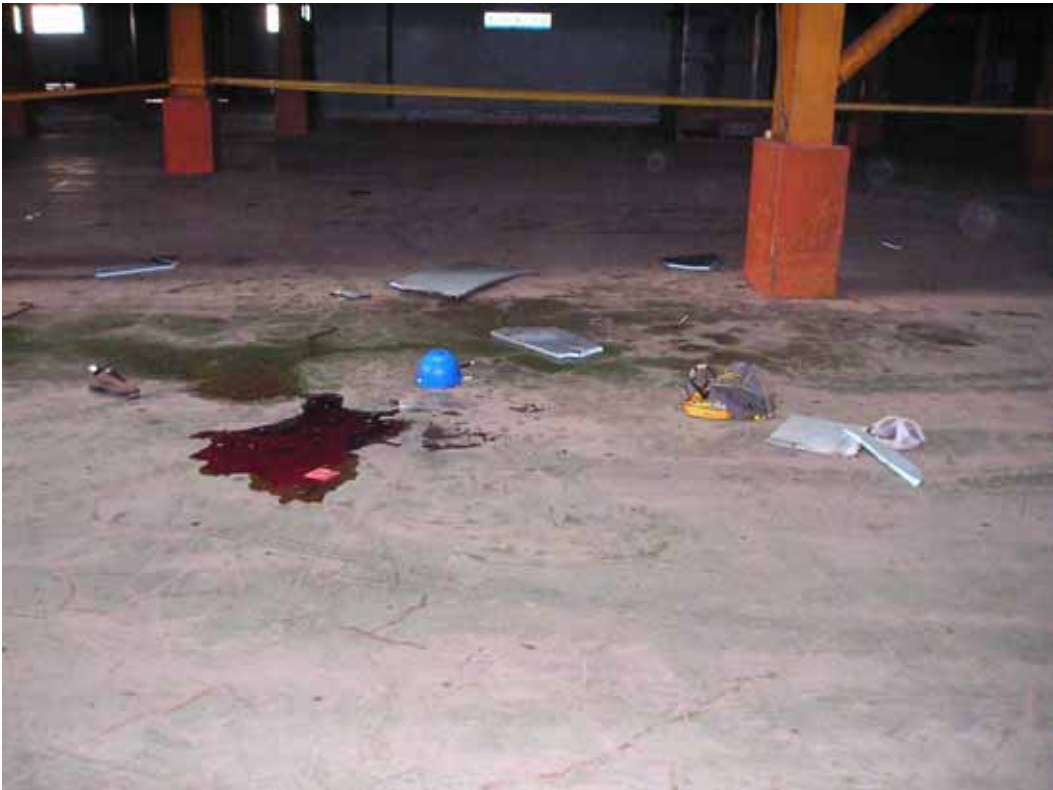
照片 3：本職業災害案罹災者墜落位置

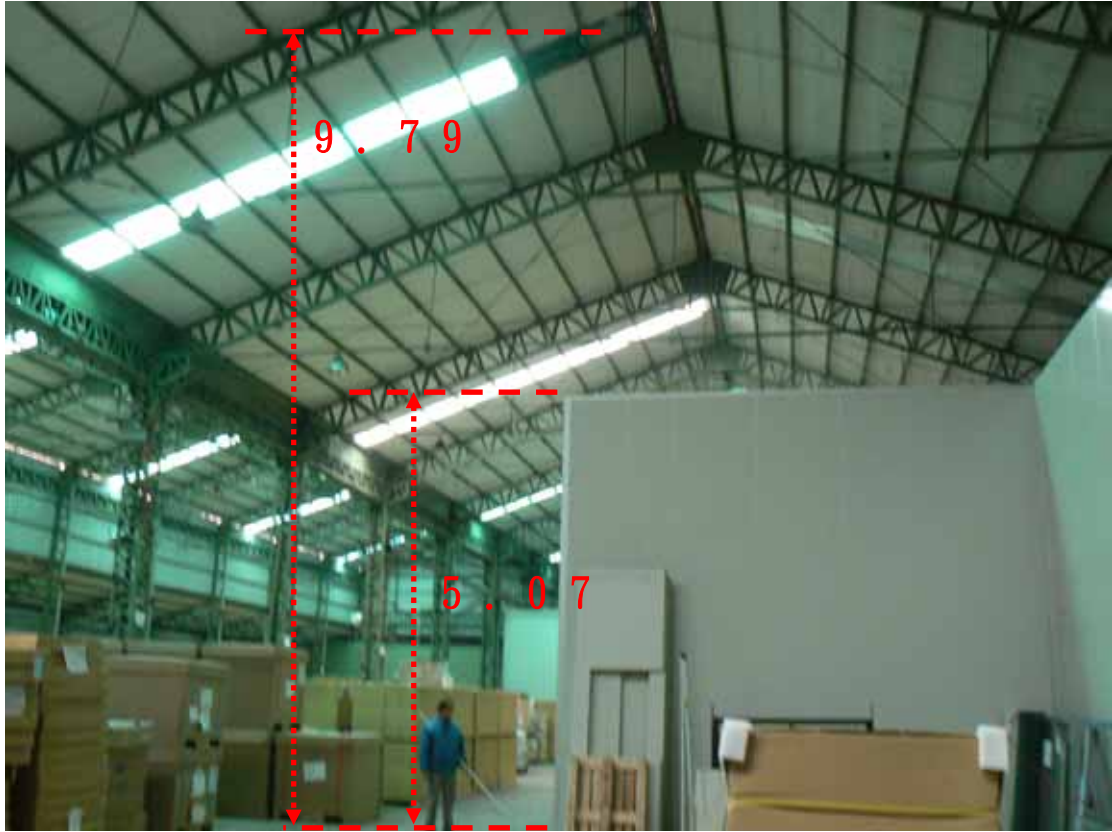
相片 2：罹災者墜落處 (單位：公尺)

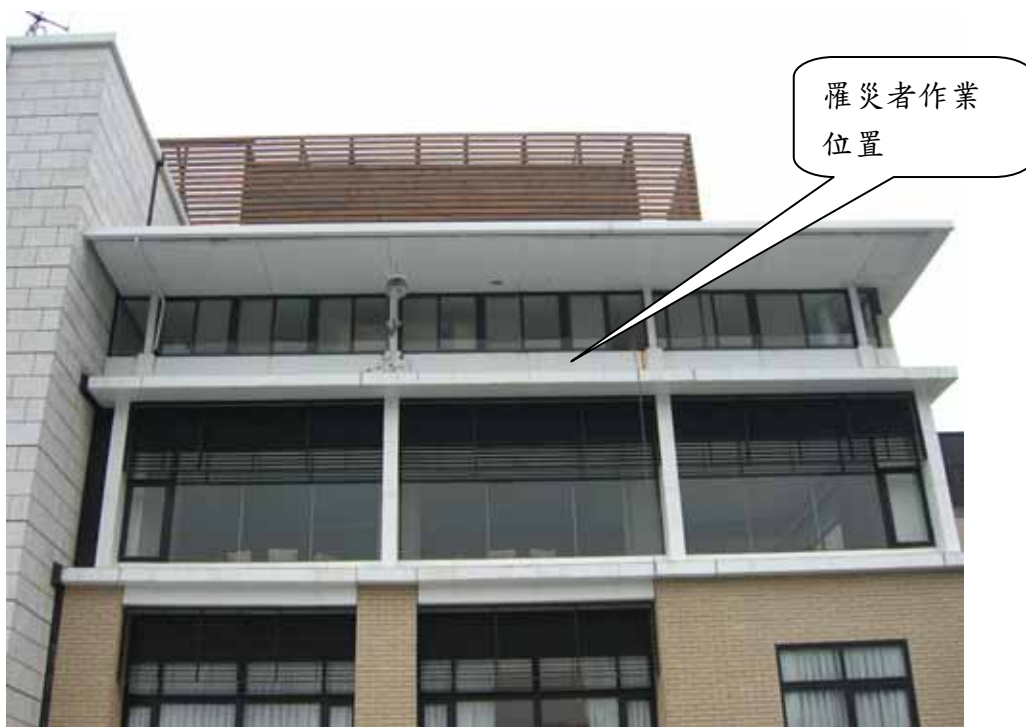
照片 1：罹災者作業現場外牆情形  
(屋頂及各樓層設有屋凸無法架設一般移動式吊籠)

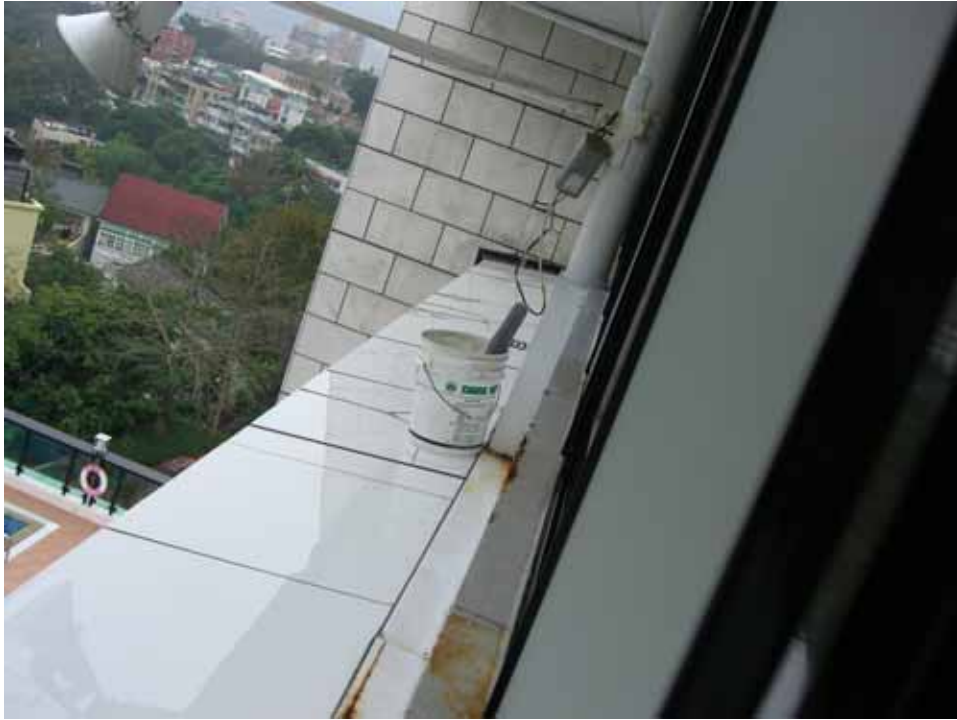
照片 2：6 樓屋凸作業現場

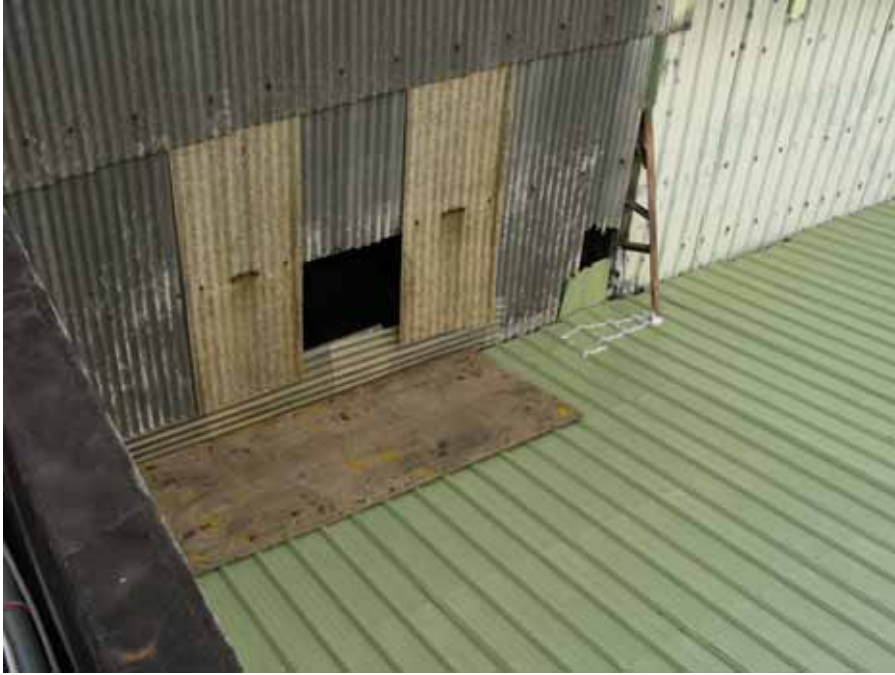
照片 1：勞工重心不穩由壓破牆面墜落死亡

(二) 雇主對於在高度兩公尺以上之處所進行作業，勞工有墜落之虞者，應以架設施工架等方法設置工作台。(勞工安全衛生設施規則第 225 條暨勞工安全衛生法第 5 條第 1 項)

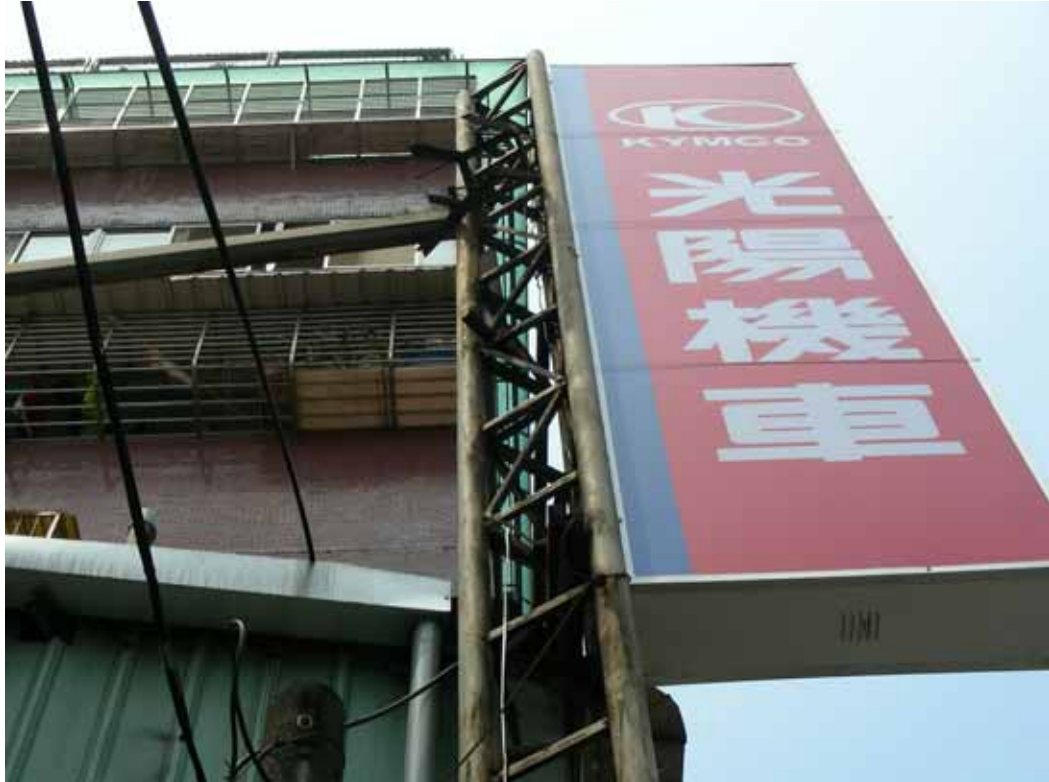
96 年 3 月 27 日下午○○廣告工程有限公司三名勞工前往位於臺北市南港區研究院路一段○○號(××機車行)前方廣告架安裝廣告招牌，下午 16 時許，罹災者吳○○手持鐵件攀爬固定招牌之垂直支撐格子桁架，疑似於攀爬時手抓於鏽蝕嚴重的桁架構件，由於構件斷裂使身體失去平衡，而自高度約 4 公尺處摔落，頭部撞及地面，經該機車行負責人通報 119，緊急將吳員送往臺北市立聯合醫院忠孝院區，當日再轉送和平院區，由於吳員顱內出血嚴重，延至 96 年 3 月 29 日下午 15 時 31 分傷重不治。

照片 1：罹災者攀登廣告桁架發生墜落職災

(二) 作業人員實施廣告招牌作業時，應於施工前確保固定桁架結構之強度及其與牆面之固定強度，若有腐蝕嚴重或鬆脫情事，應予更新或補強後始得作業。

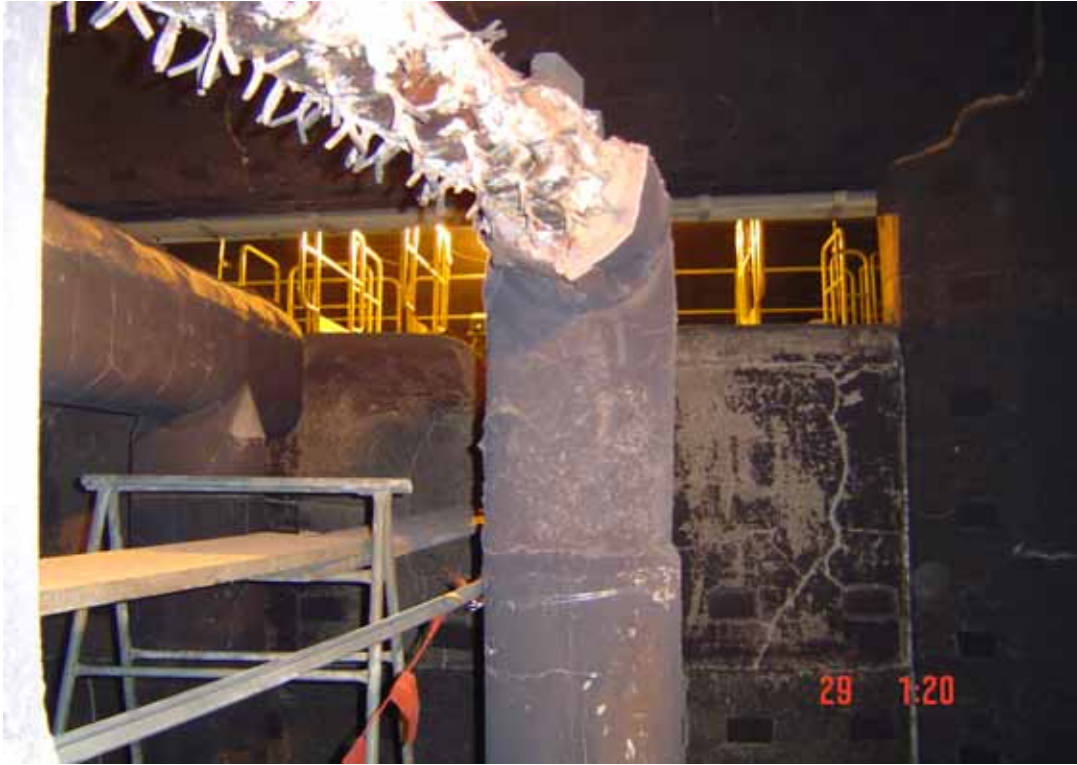
照片 3：欄杆間隙過大（寬 140 公分×高 70 公分），勞工可輕易穿越欄杆，未達防止進入之效果

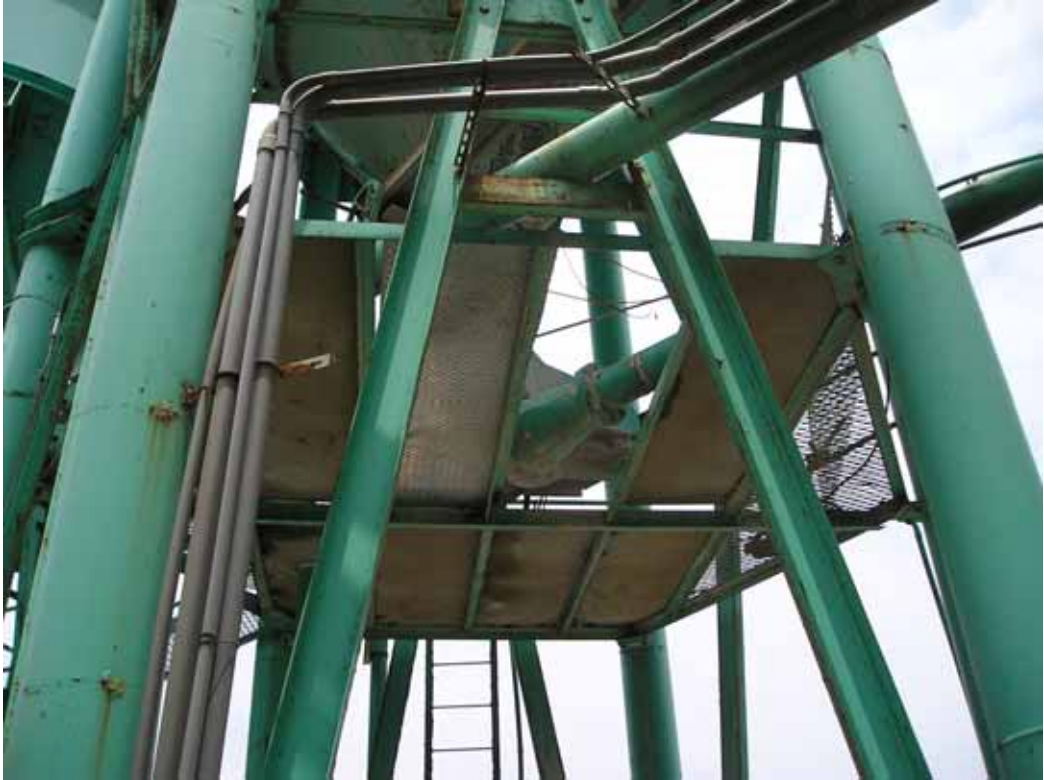
照片 1：肇災處位於爐石槽工作平台

(一) 對於在高度 2 公尺以上之高處作業，勞工有墜落之虞者，應使勞工確實使用安全帶、安全帽及其他必要之防護具。(勞工安全衛生設施規則第 281 條第 1 項)

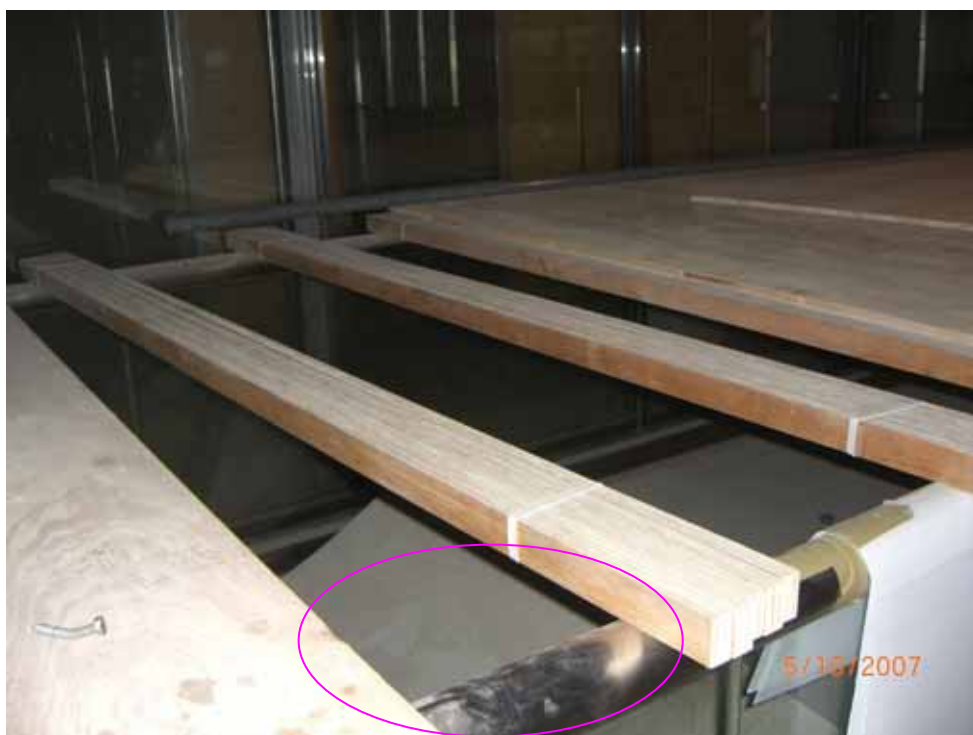
照片 2：2 樓事故現場

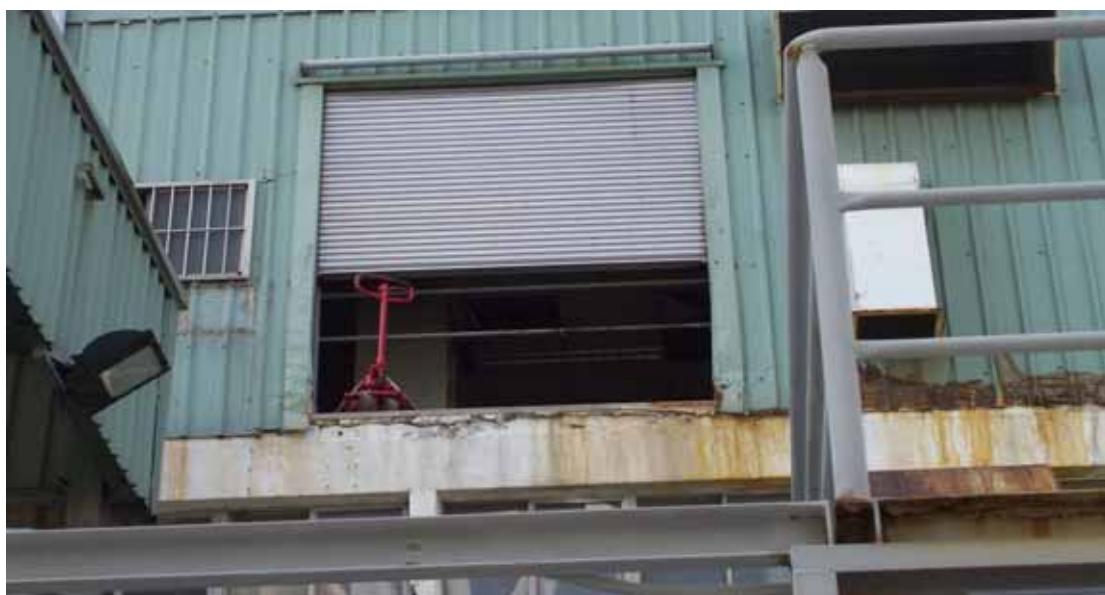
照片 1：罹災勞工於 3 樓機設吊裝口邊緣處墜落

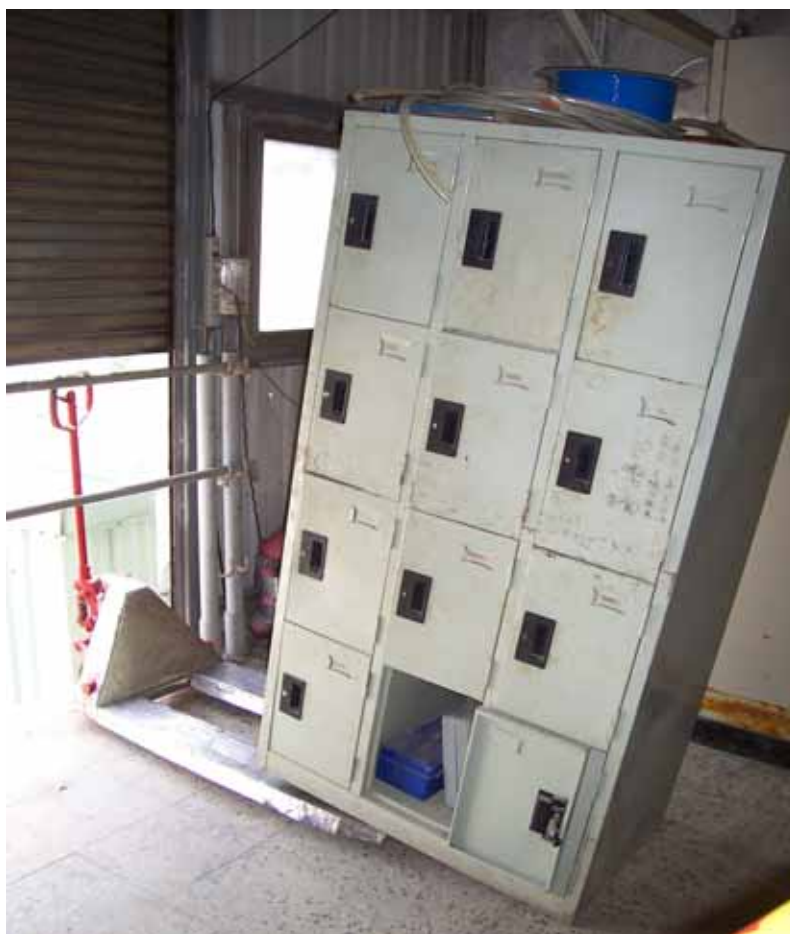
照片 2：肇災現場作業時手動拖板車及鐵櫃

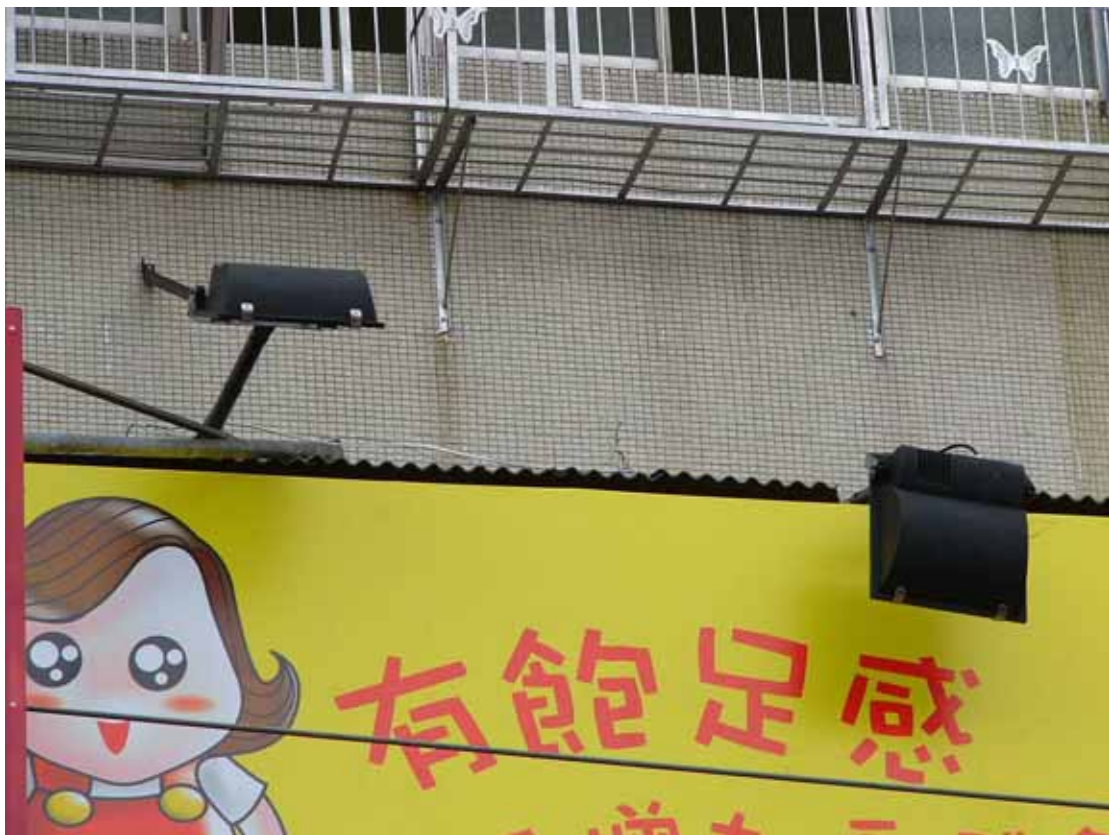
從距離地面高度約9.6公尺之3樓雨棚上開口部分墜落，造成頭部外傷致顱腦損傷，經送醫不治死亡。

照片 1：高度約 9.6 公尺之 3 樓雨棚上投射燈近照，右側投射燈支撐用鐵架已被拉下

- (一) 雇主對於在高度二公尺以上之處所進行作業，勞工有墜落之虞者，...使用安全帶時，應設置足夠強度之必要裝置或安全母索，供安全帶鉤掛。(勞工安全衛生設施規則第 225 條第 2 項暨勞工安全衛生法第 5 條第 1 項)
- (二) 雇主對於在高度二公尺以上之高處作業，勞工有墜落之虞者，應使勞工確實使用安全帶、安全帽及其他必要之防護具。(勞工安全衛生設施規則第 281 條暨勞工安全衛生法第 5 條第 1 項)
- (三) 雇主應依其事業之規模、性質、實施安全衛生管理；並依中央主管機關之規定，設置勞工安全衛生組織、人員。(勞工安全衛生法第 14 條第 1 項)
- (四) 雇主對所設置之設備及其作業，應訂定自動檢查計畫實施自動檢查。(勞工安全衛生法第 14 條第 2 項)
- (五) 雇主對勞工應施以從事工作及預防災變所必要之安全衛生教育、訓練。(勞工安全衛生法第 23 條第 1 項)
- (六) 雇主應依勞工安全衛生法及有關規定會同勞工代表訂定適合其需要之安全衛生工作守則，報經檢查機構備查後，公告實施。(勞工安全衛生法第 25 條第 1 項)
- (七) 雇主於僱用勞工時，應施行體格檢查及管理。(勞工安全衛生法第 12 條)

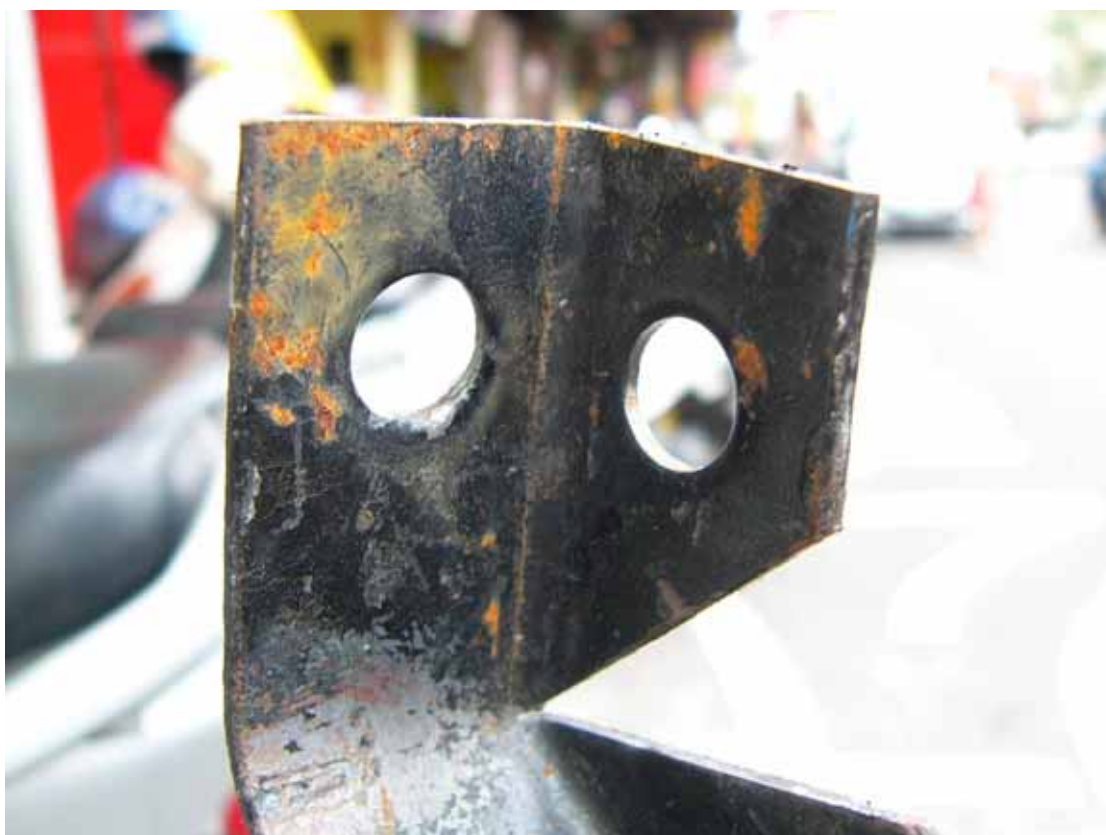
照片 3：脫落之右側投射燈支撐用鐵架錨釘孔刮痕

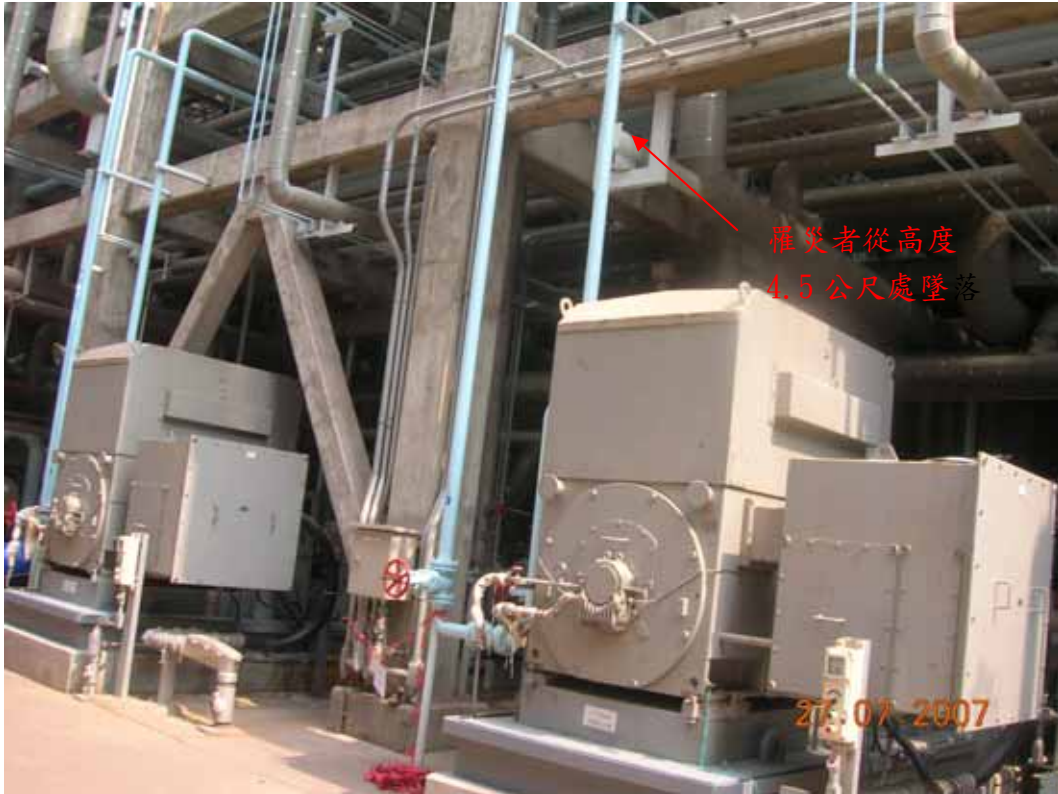
照片 1：災者從鍋爐 P2602A 與 P2602B 之間上方管架墜落，墜落點離地約 4.5 公尺

- (一) 2 公尺以上高處作業應架設工作台，並設有適當強度之護欄。
- (二) 張掛安全網，設置安全母索供佩掛安全帶。

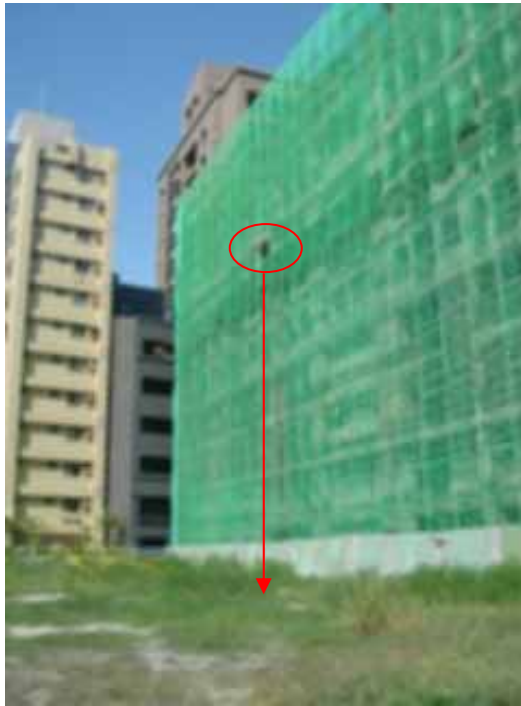
照片 1：罹災者自工地 6 樓墜落至地上

(六) 雇主對於 6 樓出料口開口部分，因作業之需要臨時將鷹架之交叉拉桿及下拉桿等護欄拆除，應採取使勞工使用安全帶等防止因墜落而致勞工遭受危險之措施。

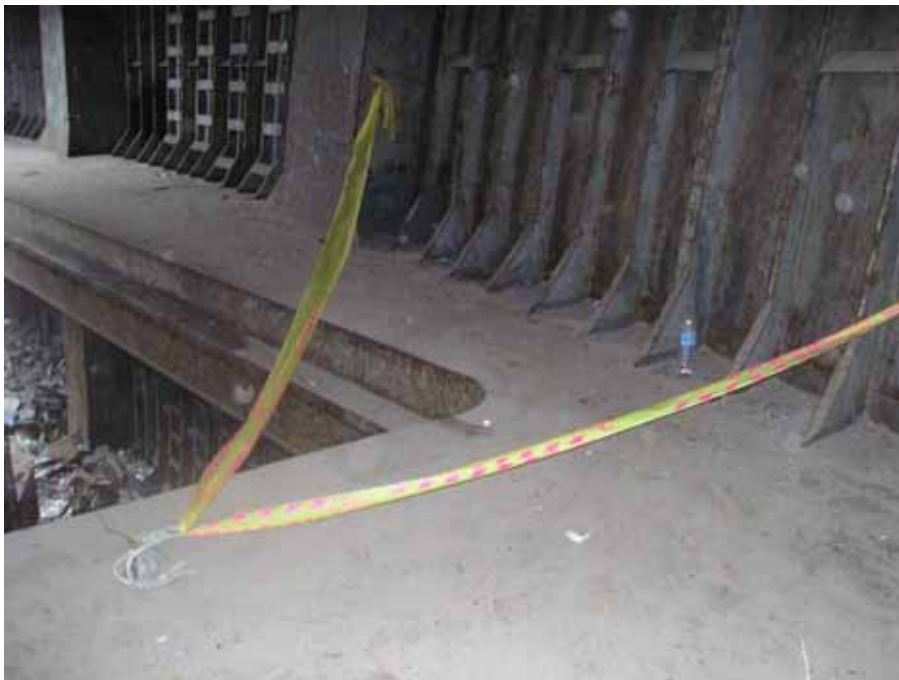
照片 1：災害地點位於台中港第 24 號碼頭恆○輪第 1 艙內罹災者墜落之 2 層艙甲板開口處

- (三) 雇主對新僱勞工或在職勞工於變更工作前應施以從事工作及預防災變所必要之安全衛生教育、訓練。(勞工安全衛生教育訓練規則第 15 條暨勞工安全衛生法第 23 條第 1 項)
- (四) 雇主應會同勞工代表訂定適合其需要之安全衛生工作守則，報經檢查機構備查後，公告實施。(勞工安全衛生法第 25 條第 1 項)
- (五) 雇主僱用勞工時，應施行體格檢查；對在職勞工應施行定期健康檢查。(勞工安全衛生法第 12 條第 1 項)
- (六) 對裝卸作業之工作場所及通道之危險部分如開口邊緣、破陷等危險角落，應設置警告標誌，並圍以 75 公分高度以上之欄柵或繩柵。(碼頭裝卸安全衛生設施標準第 7 條)
- (七) 雇主對進入碼頭從事裝卸作業之勞工及有關人員，應使其配帶安全帽等個人防護裝備。(碼頭裝卸安全衛生設施標準第 66 條)

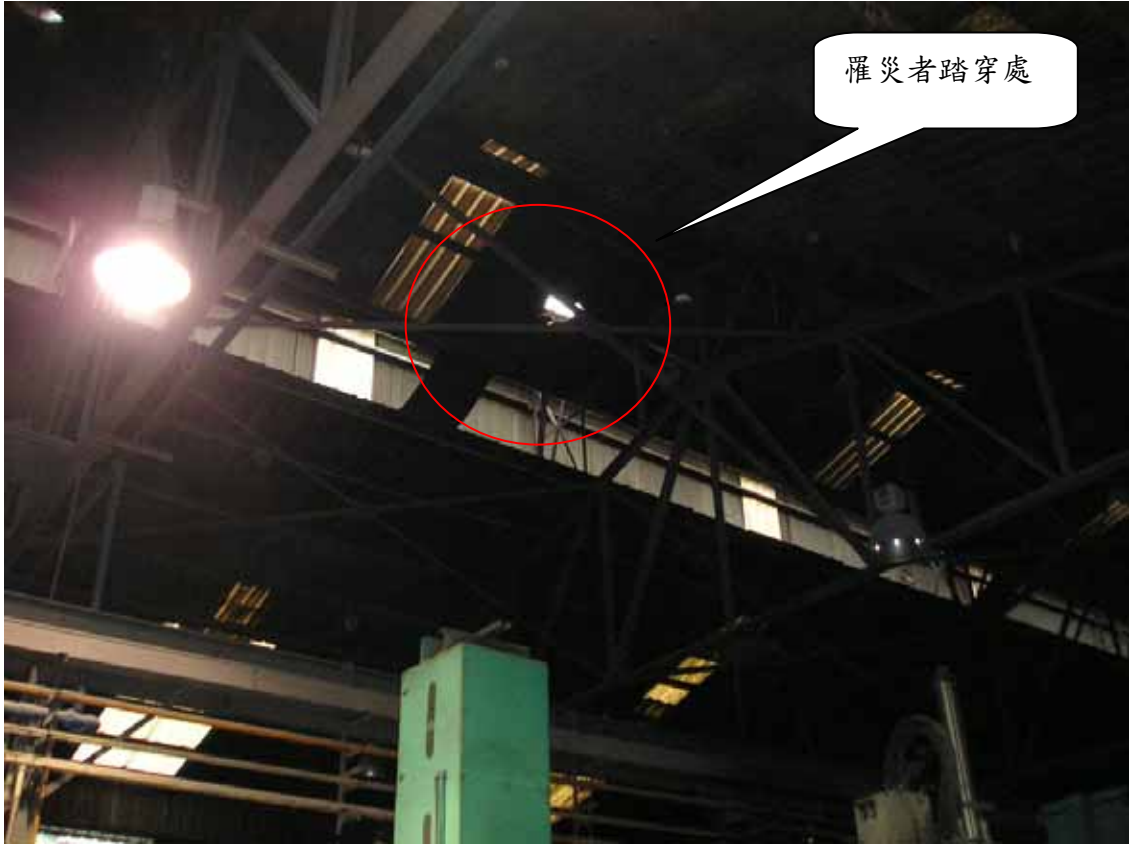
踏穿屋頂，墜落時頭部撞擊地面，造成顱骨破裂，頭部挫傷致死。

照片 1：災害現場－廠內機加區廠房屋頂

(二) 雇主對於在高度 2 公尺以上之高處作業，勞工有墜落之虞者，應使勞工確實使用安全帶、安全帽及其他必要之防護具。

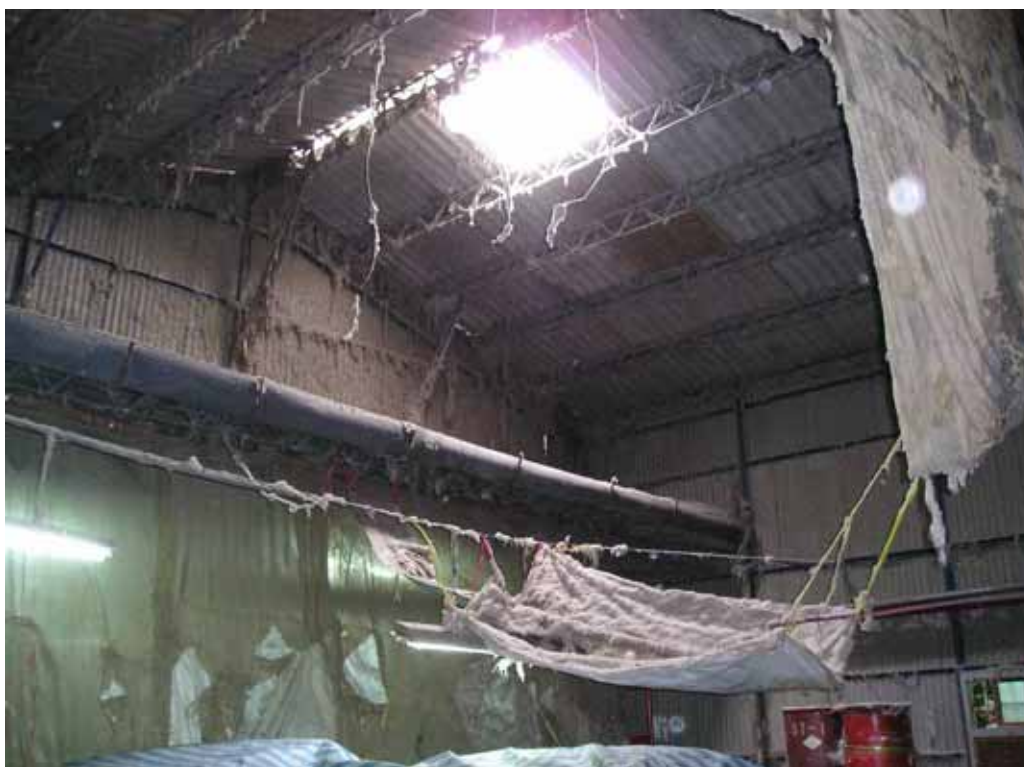
照片 2：罹災者所踏穿之石棉瓦屋頂

公分以上之踏板或裝設安全護網。

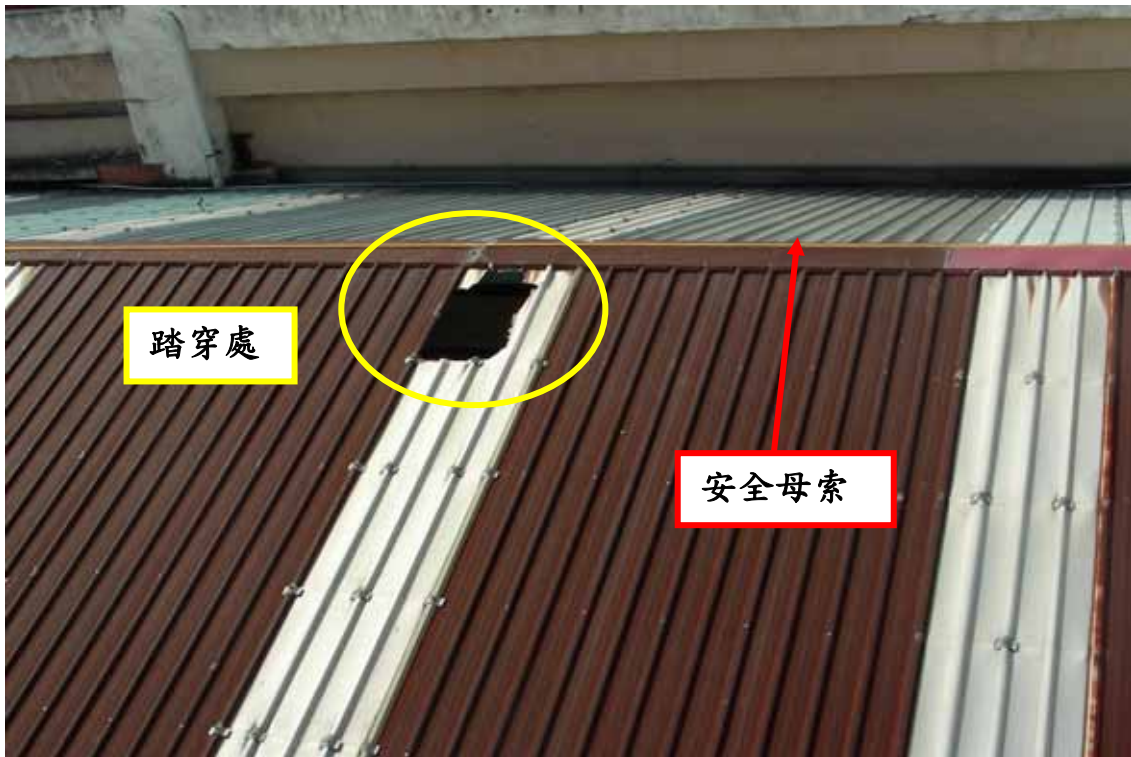
照片 3：菲勞踏穿採光塑膠浪板墜落現場(三)

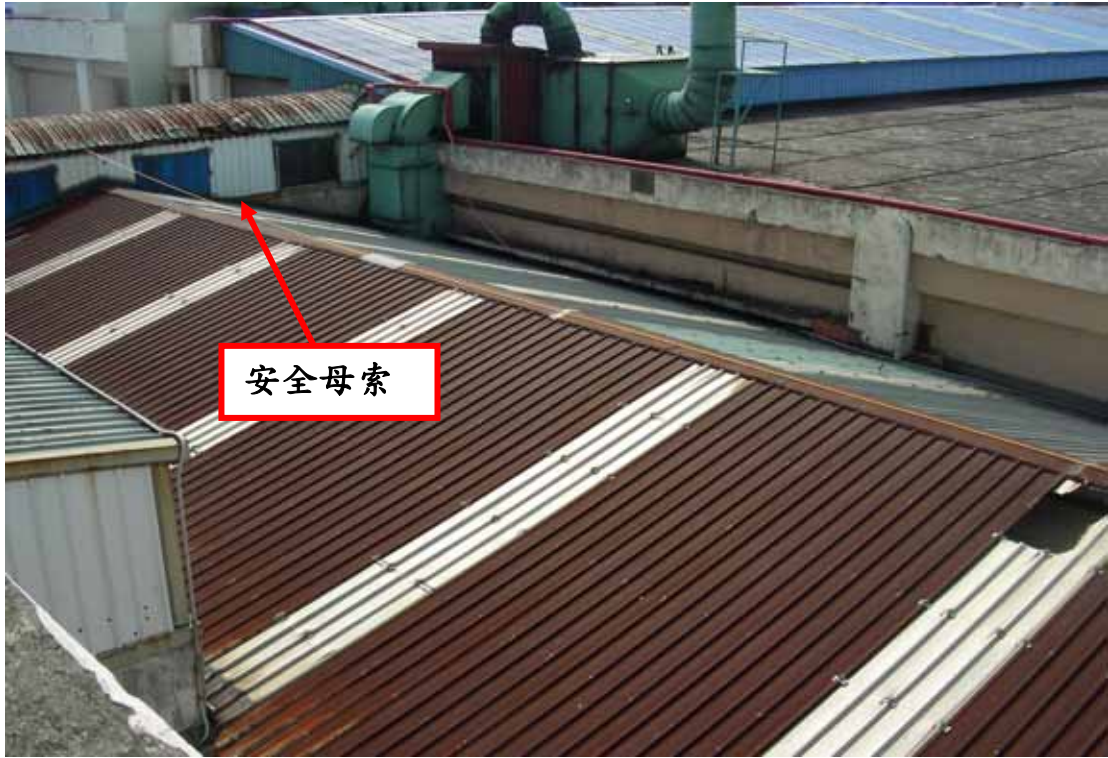
照片 4：菲勞踏穿採光塑膠浪板墜落現場(四)

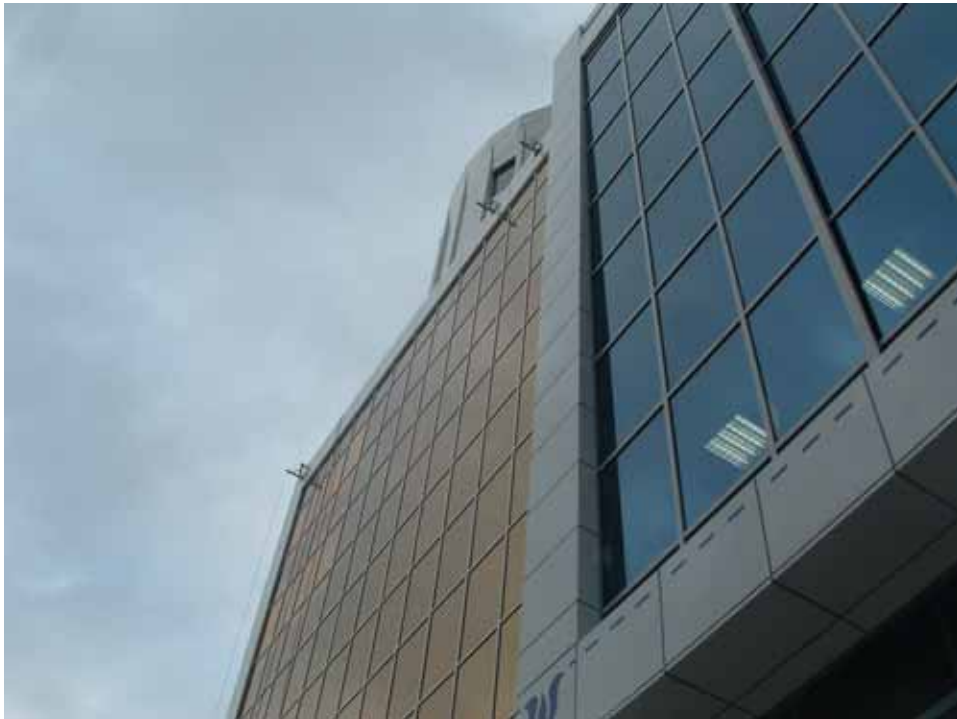
照片 1：大樓六樓頂女兒牆上架設吊籠支架

- (一) 雇主為前項設施有困難，或作業之需要臨時將護欄拆除，應採取使勞工使用安全帶等防止因墜落而致勞工遭受危險之措施。
- (二) 雇主應依規定訂定自動檢查計畫，實施自動檢查。
- (三) 雇主應會同勞工代表訂定適合其需要之安全衛生工作守則，報經檢查機構備查後公告實施。
- (四) 事業單位僱用勞工人數未達 30 人，應置勞工安全衛生業務主管。
- (五) 雇主於僱用勞工時，應施行體格檢查；對在職勞工應施行定期健康檢查；對於從事特別危害健康之作業者，應定期施行特定項目之健康檢查；並建立健康檢查手冊，發給勞工。
- (六) 雇主對勞工應施以從事工作及預防災變所必要之安全衛生教育、訓練。
- (七) 雇主對於進入營繕工程工作場所作業人員，應提供適當安全帽，並使其正確戴用。

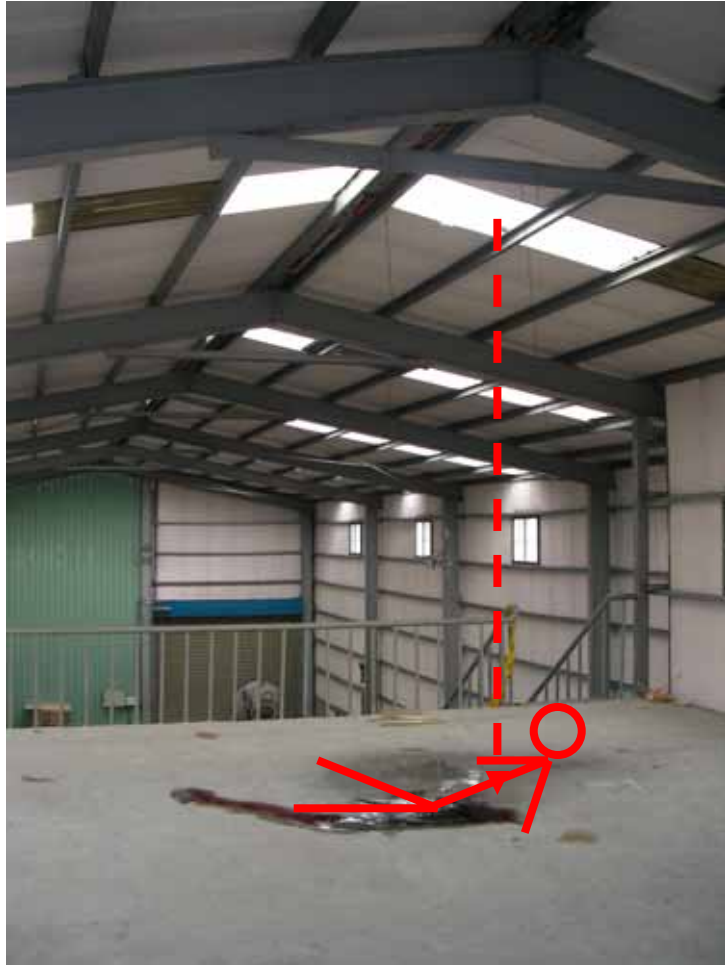
照片 2：研判罹災者自距夾層地面 3.7 公尺高之屋頂踏穿採光罩墜落致死。(周圍散落採光罩碎片)

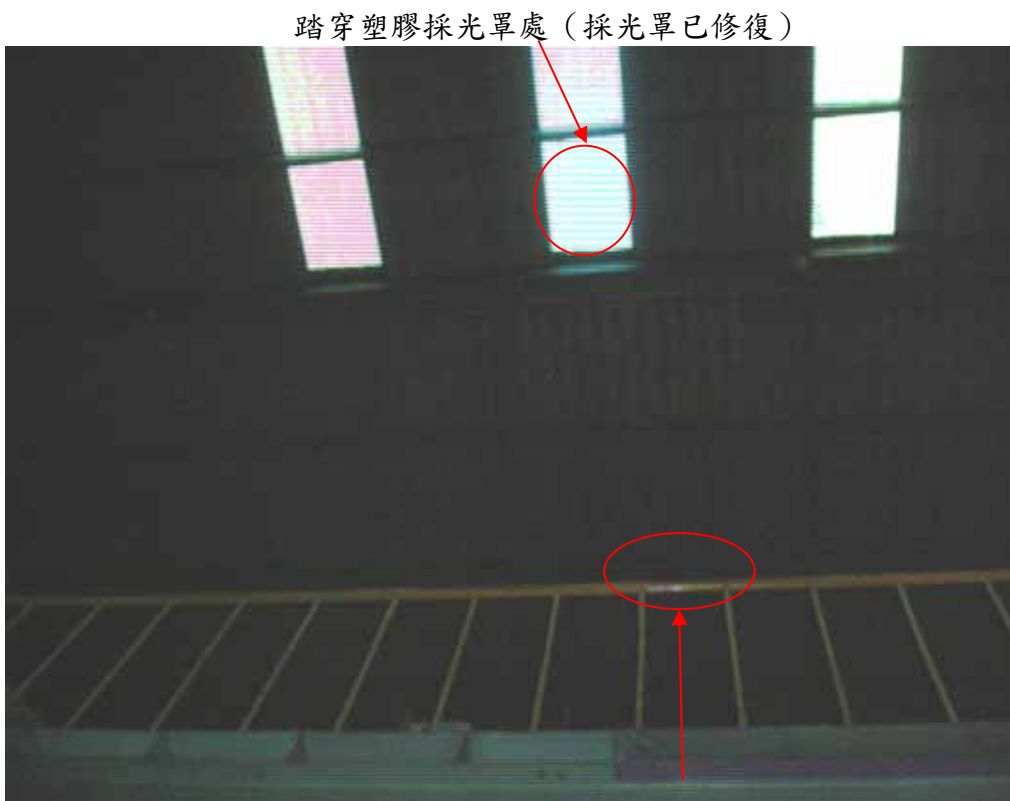
照片 1：二樓欄杆擦撞處

- 理及自動檢查辦法第 80 條暨勞工安全衛生法第 14 條第 2 項)
- (二) 雇主辦理新進勞工或在職勞工於變更工作前之必要安全衛生教育訓練，其課程及時數應符合規定。(勞工安全衛生教育訓練規則第 15 條第 3 項暨勞工安全衛生法第 23 條第 1 項)
- (三) 雇主對勞工於石綿板、鐵皮板、瓦、木板、茅草、塑膠等材料構築之屋頂從事作業時，為防止勞工踏穿墜落，應於屋架上設置適當強度，且寬度在三十公分以上之踏板或裝設安全護網。(勞工安全衛生設施規則第 227 條暨勞工安全衛生法第 5 條第 1 項)

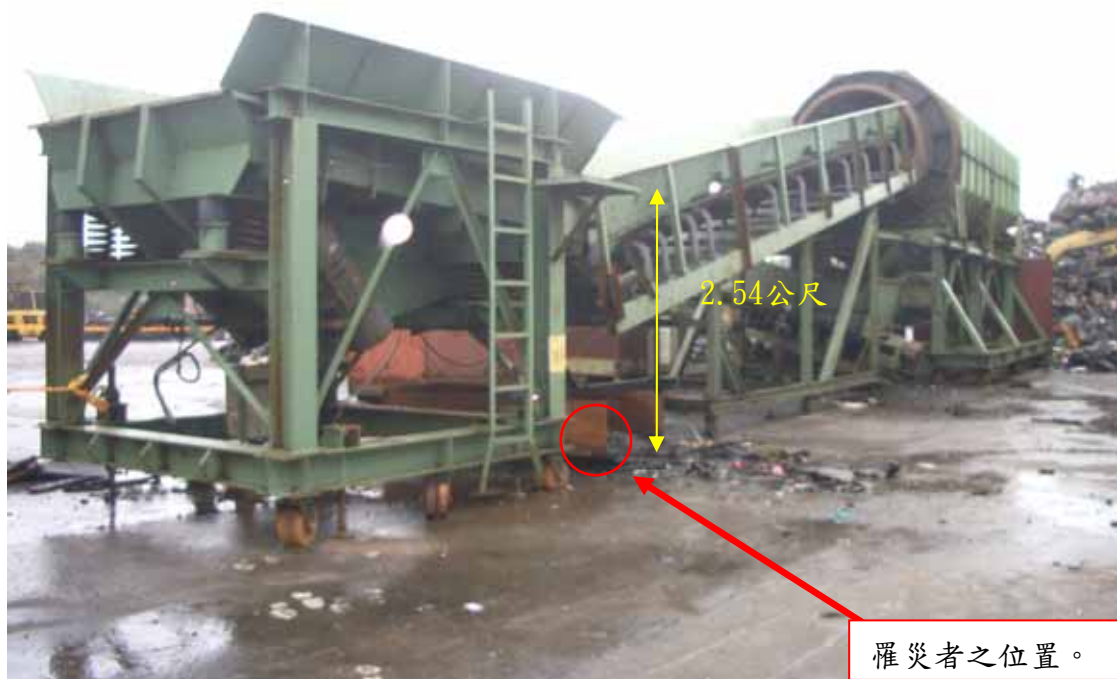
照片 2：罹災者爬上振動篩選機之爬梯，並站立於 2.54 公尺高之平台踏板上察看震動篩選機內之汽車玻璃廢料之篩選情形，不慎自平台上墜落至地面之位置

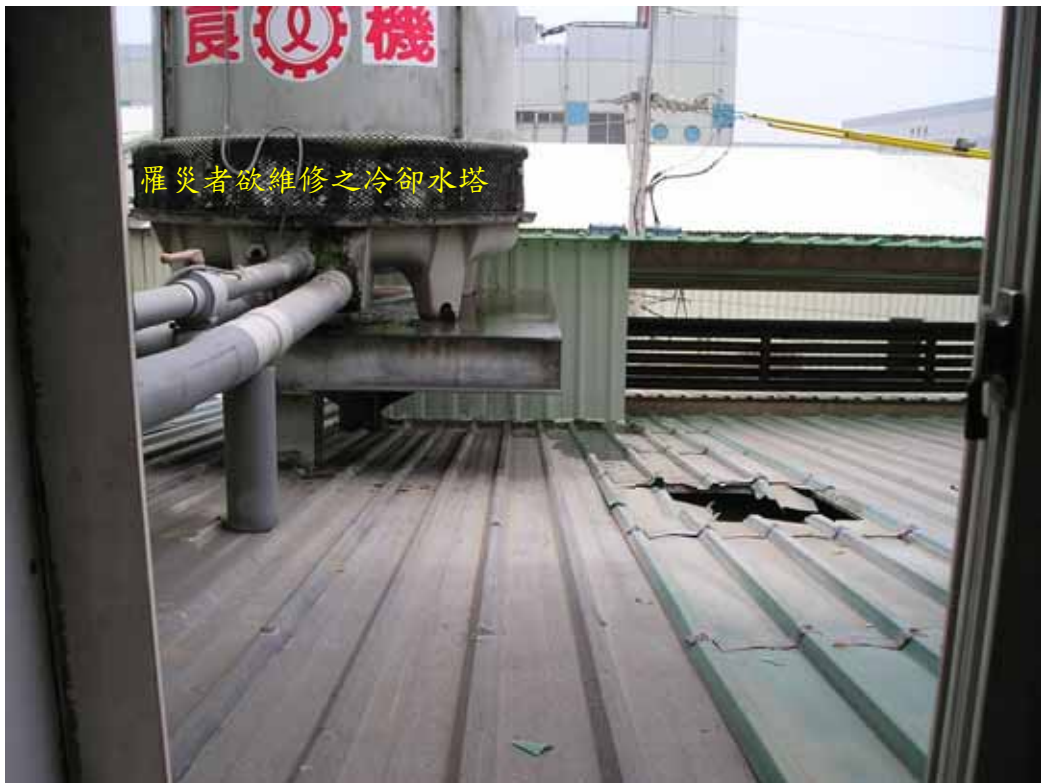
照片 2：肇災位置與維修冷卻水塔之關係

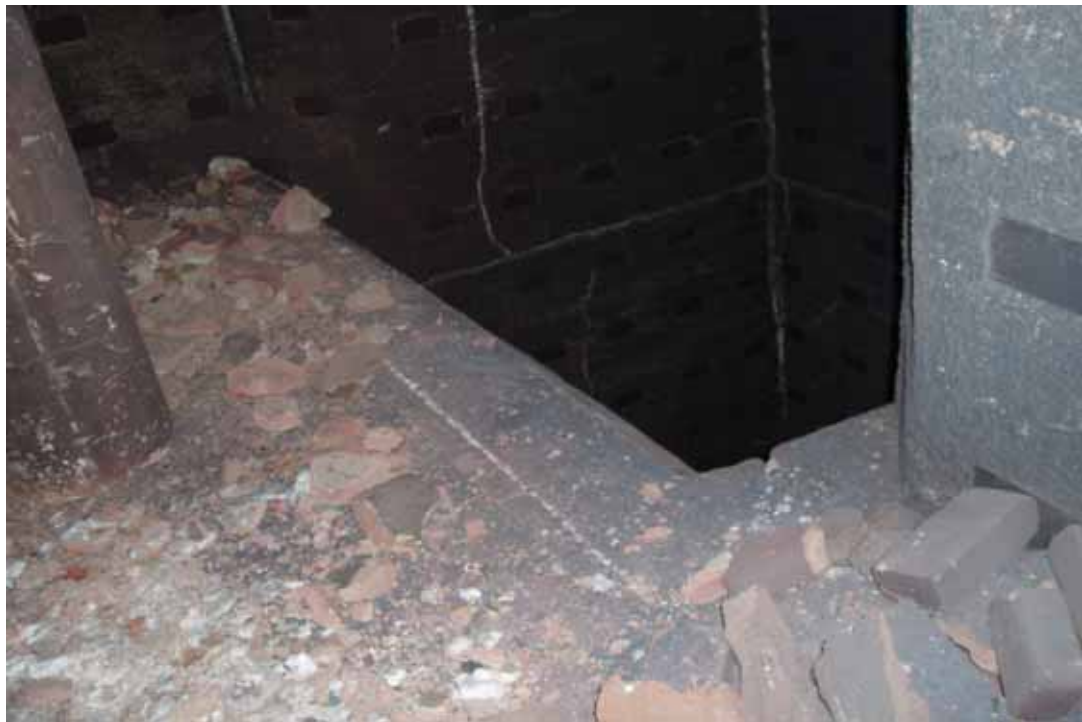
照片 2：欄杆至煙道口過遠(水平距離約 1.4 公尺)，造成勞工誤判可站立此處，煙道口四週並未設置圍欄或覆蓋

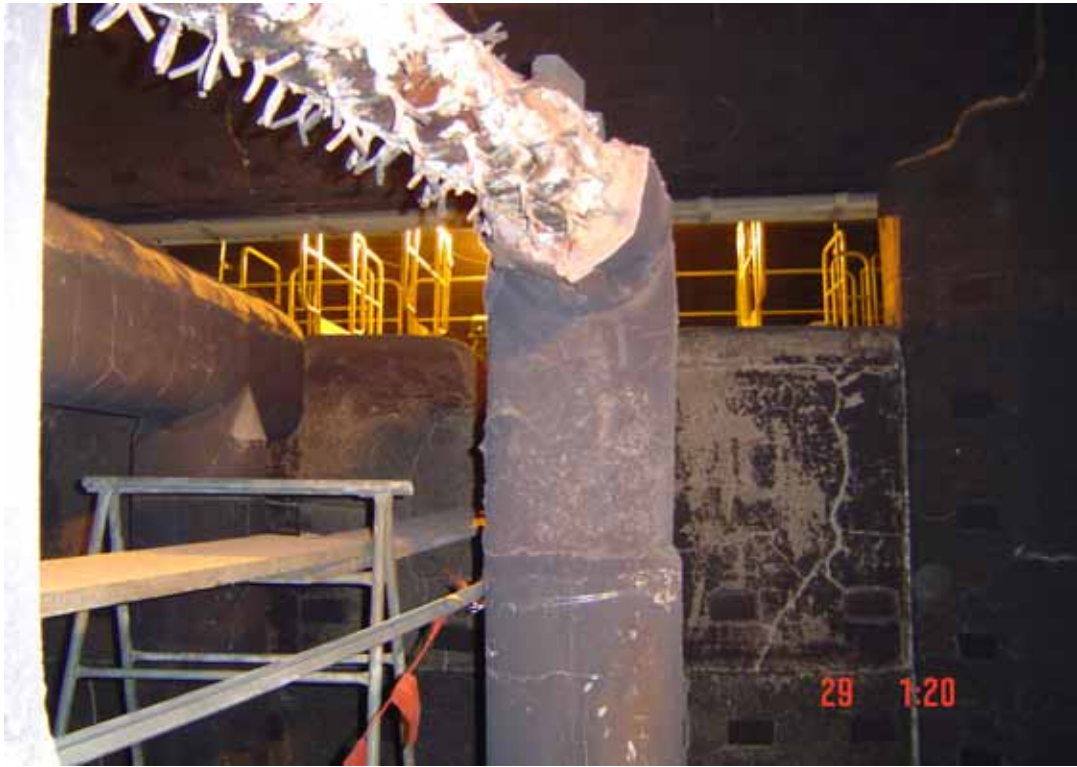
照片 3：欄杆間隙過大（寬 140 公分x高 70 公分），勞工可輕易穿越欄杆，未達防止進入之效果

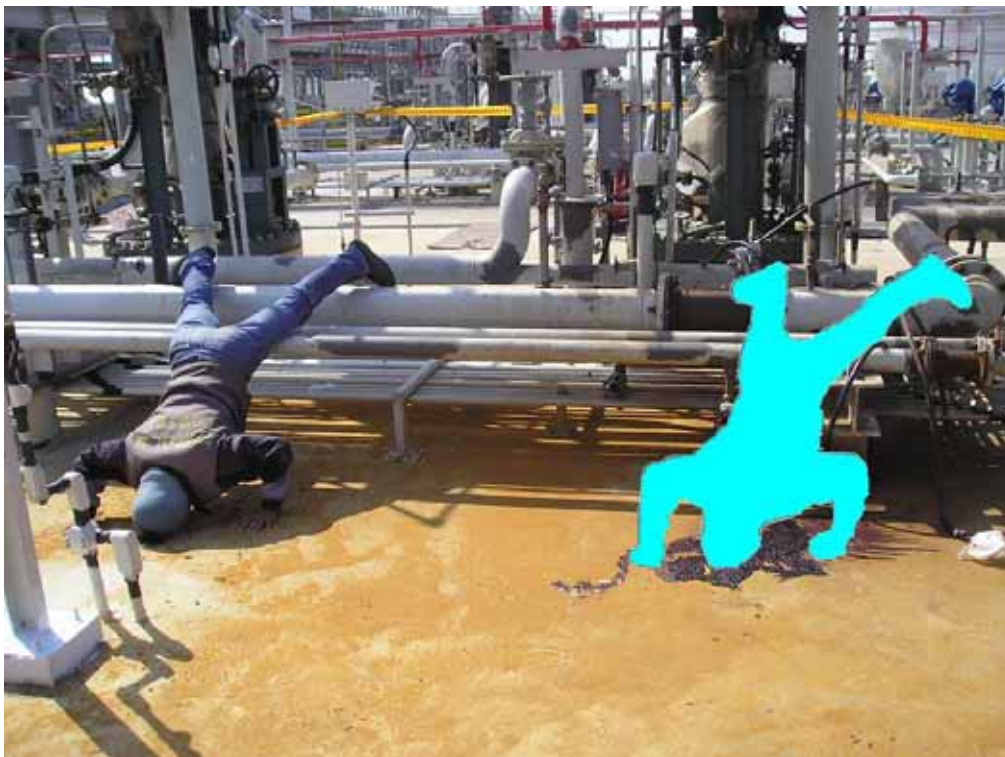
照片 2：罹災者遭衝吹至衝吹口對面管路（地面係罹災者血漬），罹災者遭高壓空氣衝吹至距衝吹口約 4.5 公尺對面管路處，頭朝北、雙腳朝南掛在管路上、上半身趴在地面上，臉部朝下。（阿○於災害發生處旁模擬罹災者罹災時姿勢。）
