# 96 年度營造業以外行業重大職災實例

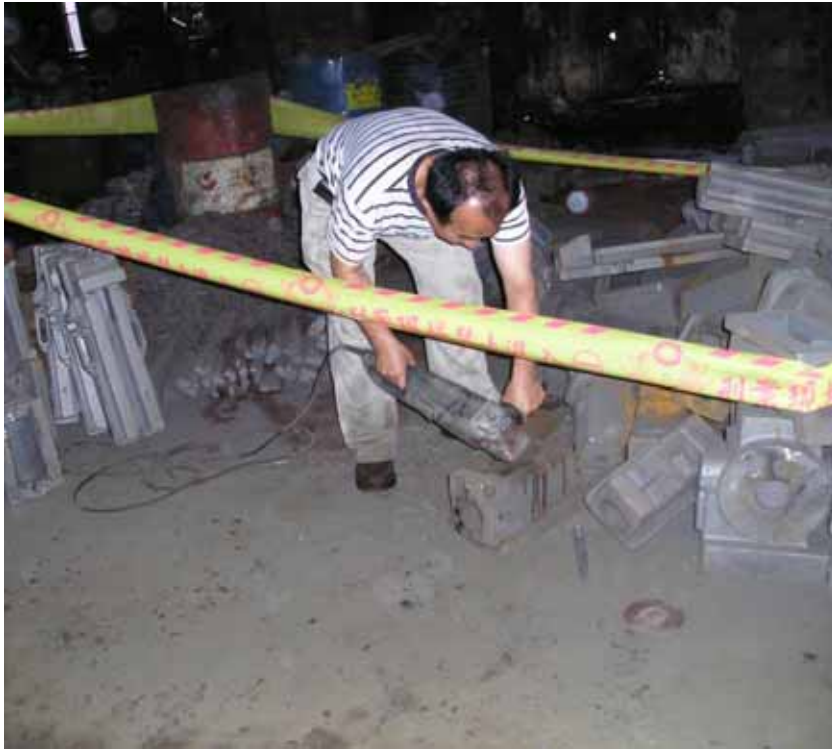
工作中暈倒往後仰，頭後腦撞及旁邊金屬鑄件，造成大腦銳器物挫裂創死亡。

照片 1：模擬罹災者當時工作時，拿手提式研磨機彎腰在研磨金屬鑄件

(五) 僱用勞工從事粉塵作業時，應指定粉塵作業主管，從事監督作業。

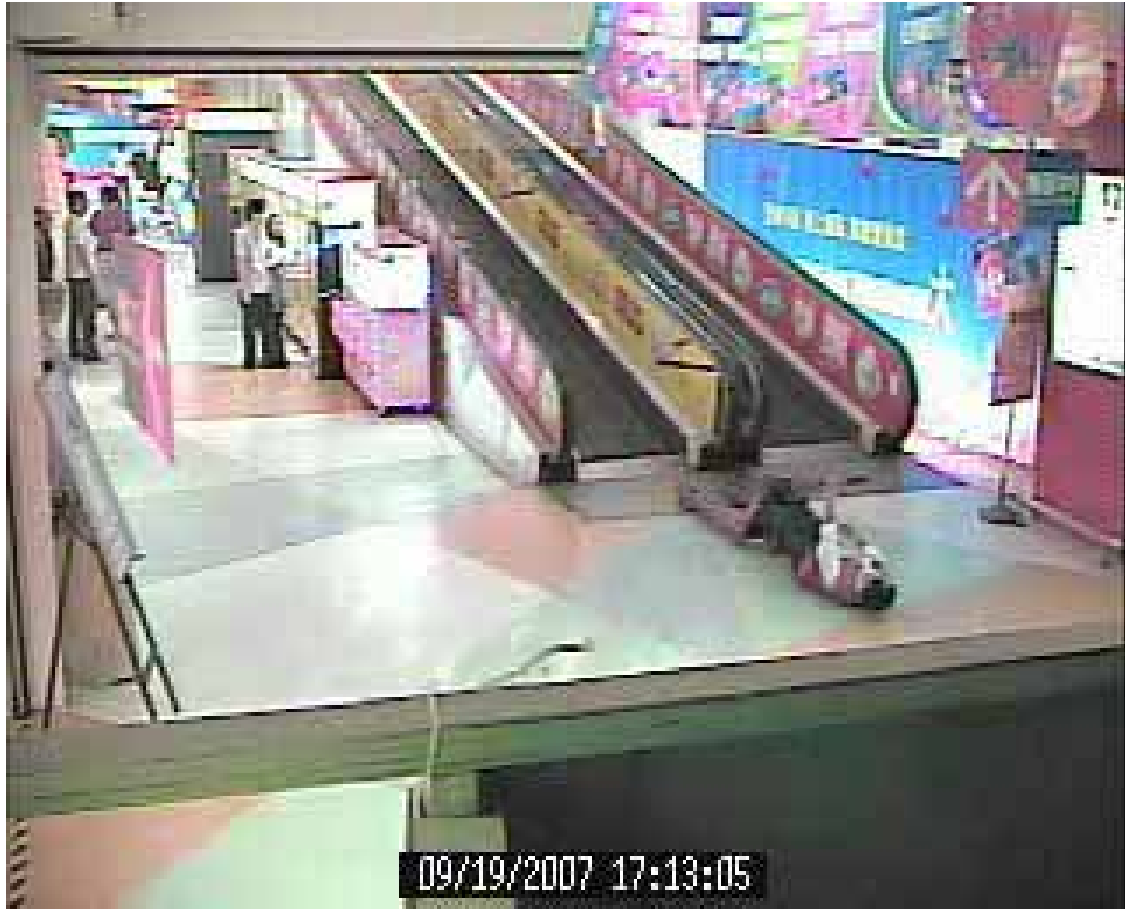
照片 1：事故發生情形

(一) 手拉板車搭乘電扶梯，板車應設止滑裝置。

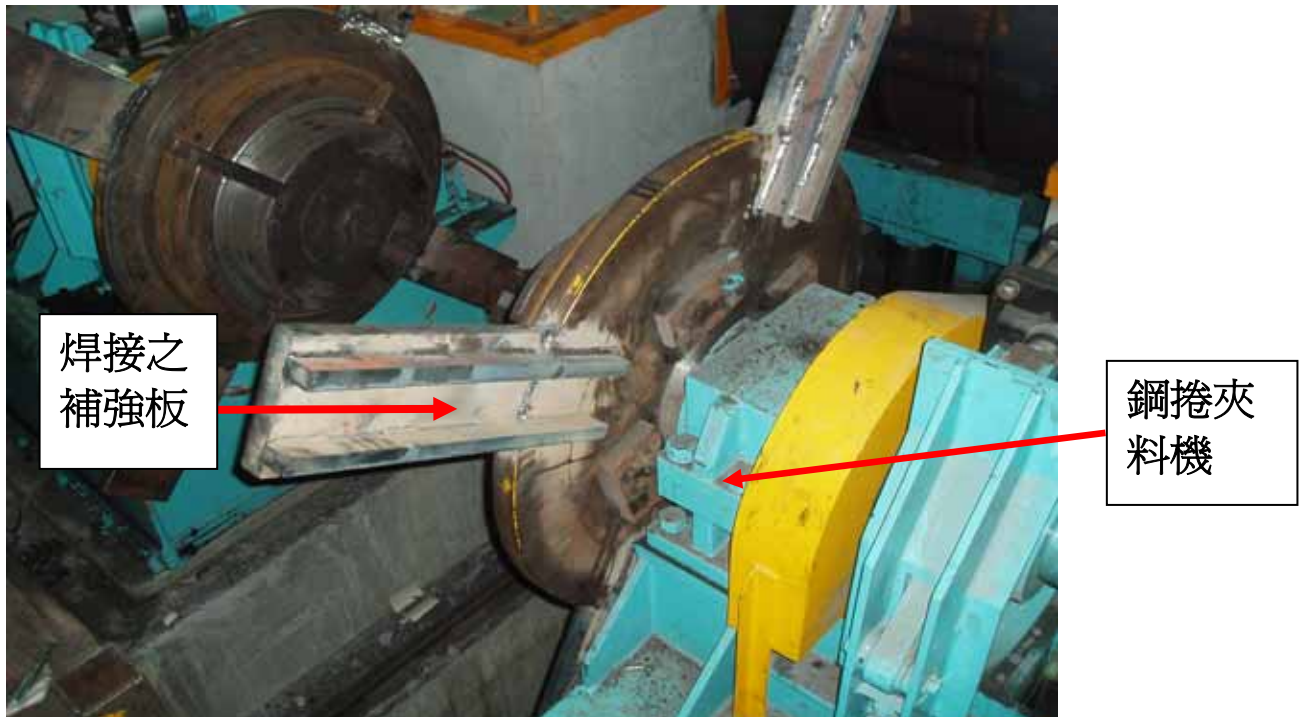
照片 1：罹災者將補強板焊接於鋼捲夾料機上

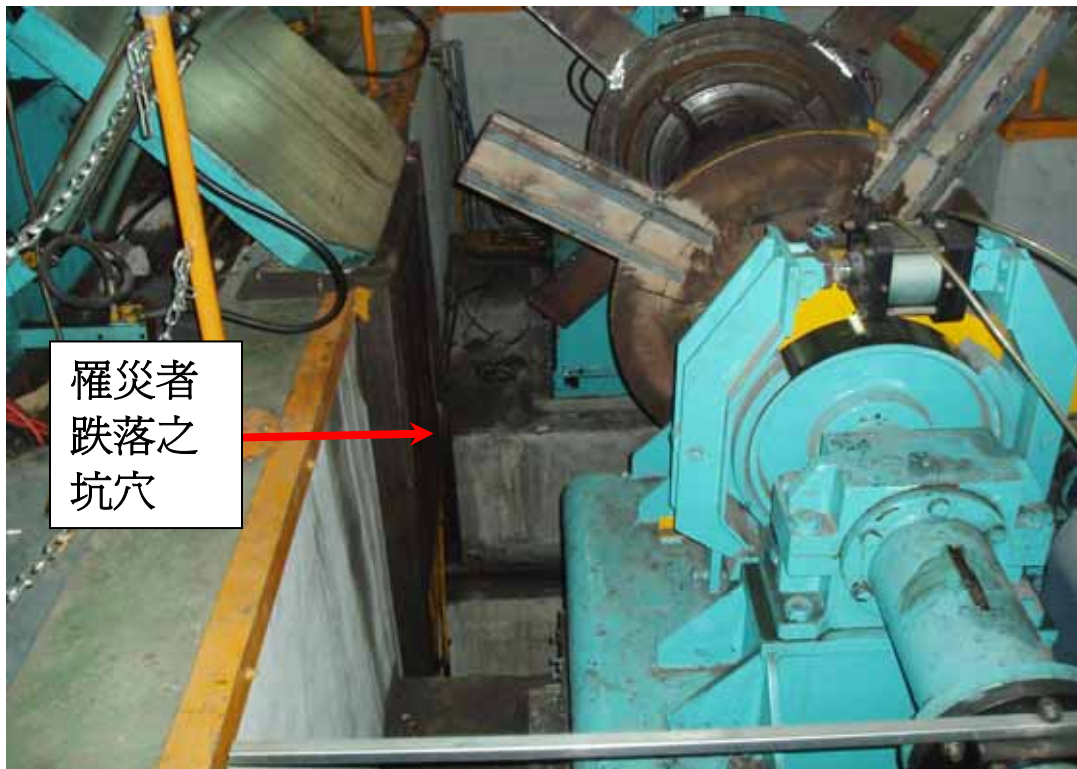
照片 2：坑穴長 140 公分、寬 37 公分、深 60 公分，罹災者跌落於此處，頭部撞擊坑穴上緣而死亡

- (一) 雇主對於勞工工作場所之通道、地板、階梯，應保持不致使勞工跌倒、滑倒、踩傷等之安全狀態，或採取必要之預防措施。

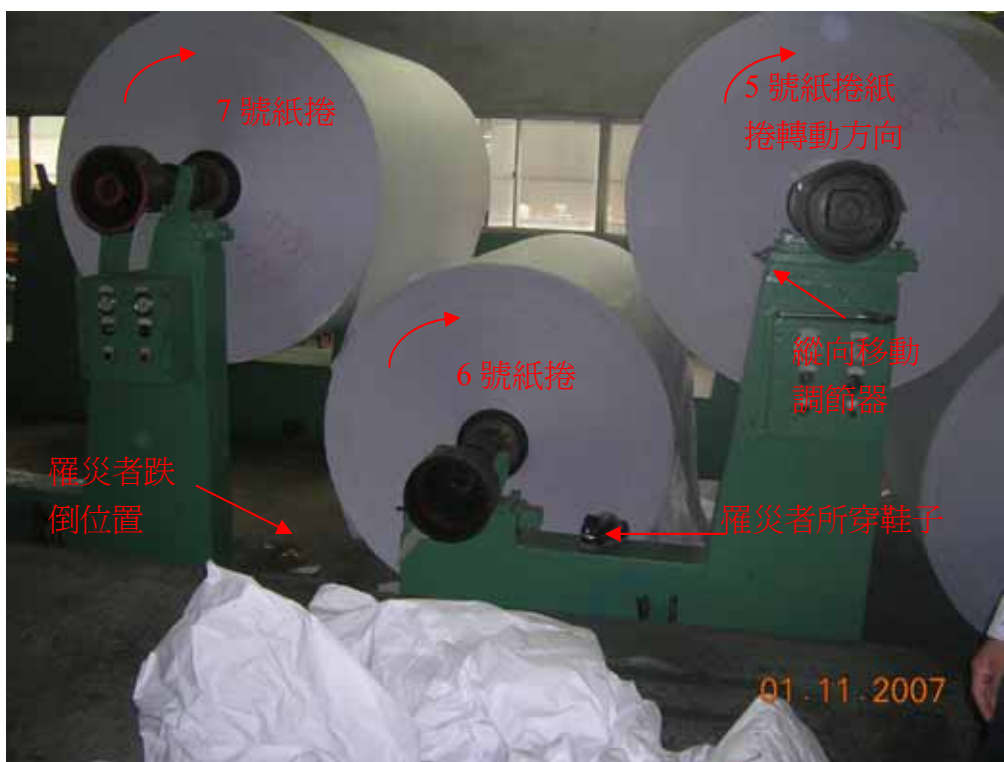
照片 1：罹災者於牽引紙捲紙張時身體不慎碰撞縱向移動調節器，又遭 6 號紙捲支架絆倒，最後倒在 7 號紙捲下方

(一) 對於作業空間應妥善規劃，使勞工作業時不致有被絆倒或跌倒的情形。

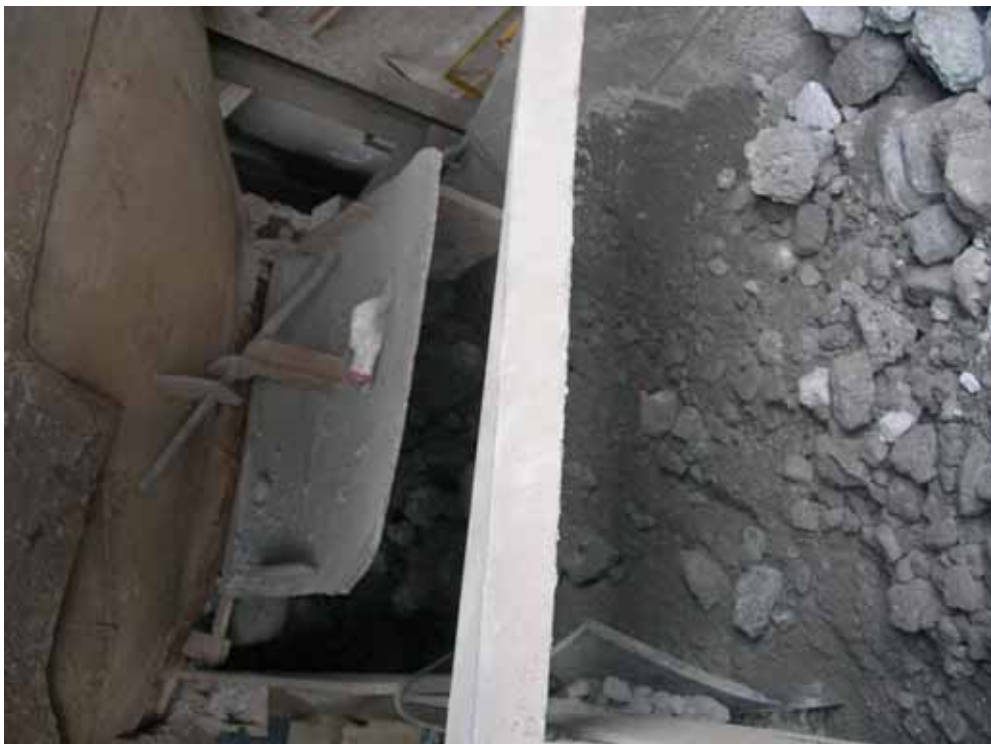
照片 2：罹災者料斗內清除爐石位置及附著於斗壁之爐石

(二) 使勞工於高度在 3 公尺以上場所投下物體，應指派監視人員。(勞工安全衛生設施規則 237 條暨勞工安全衛生法第 5 條第 1 項)。

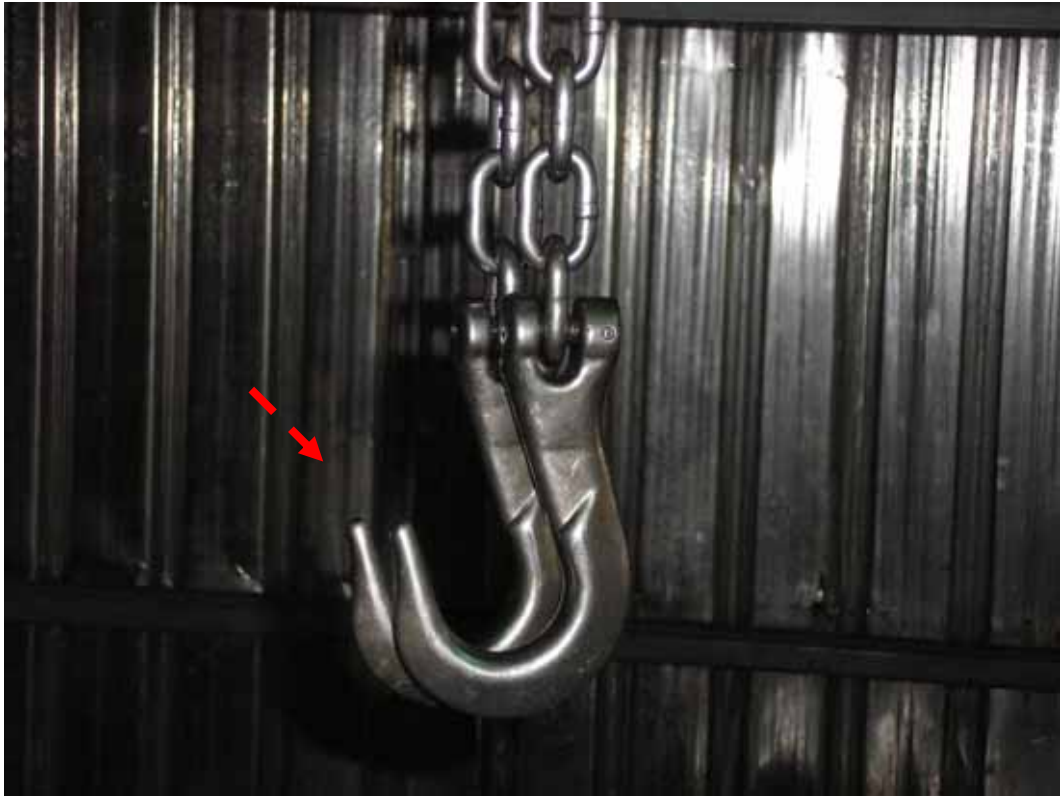
相片 2：大吊鈎下方之小吊鈎無防物體脫落之裝置

(五) 雇主對使用起重機具從事吊掛作業人員，應使其接受特殊作業安全衛生教育訓練。

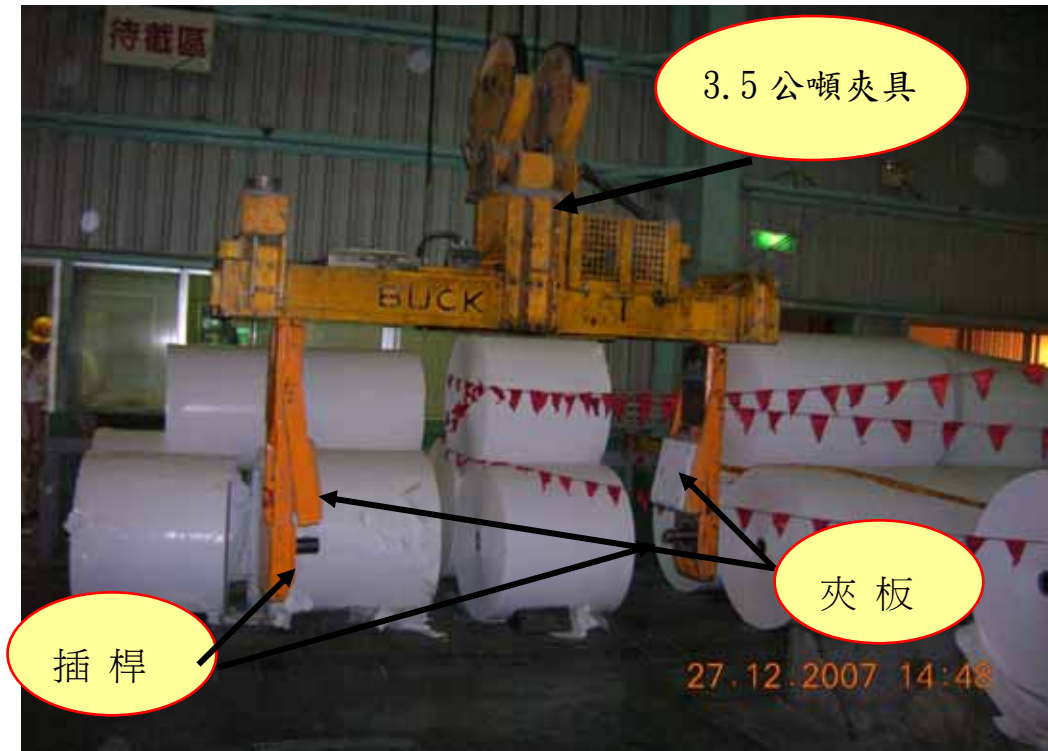
照片 1：肇事雙軌架空固定式起重機，桁架上配置 1 座吊升荷重 3.5 公噸夾具，夾具兩側各設有夾板及插桿

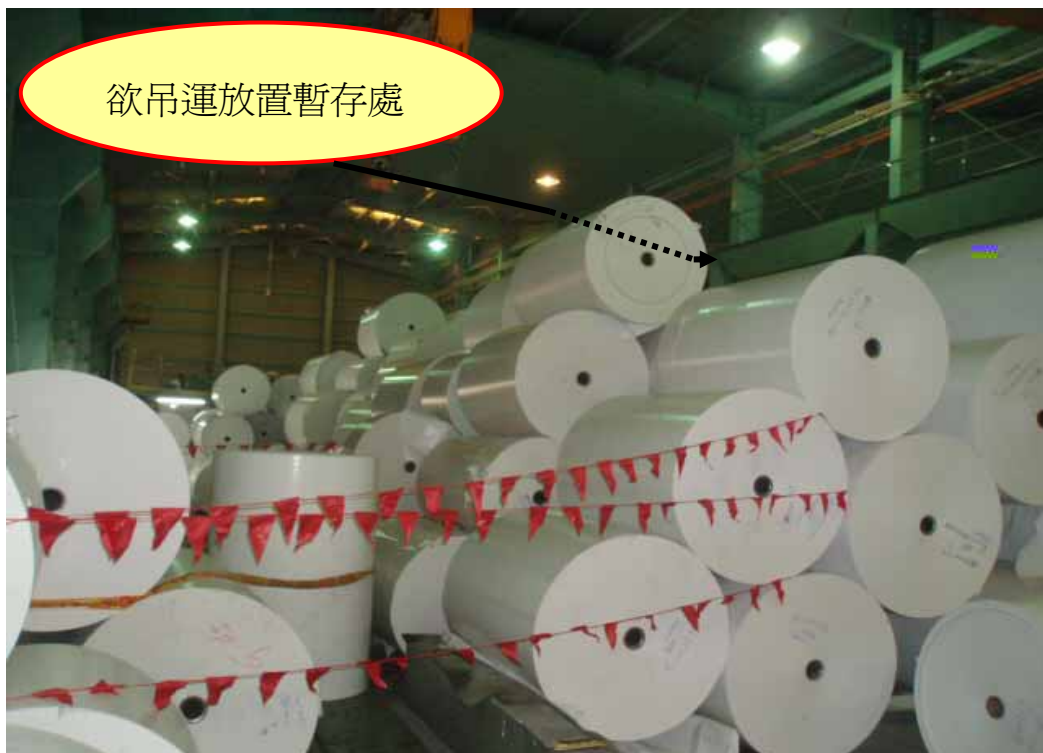
照片 2：勞工係以夾具插桿夾於紙捲芯洞內，擬將該紙捲吊掛放置於暫存區紙捲堆上

(二) 雇主對於堆積於倉庫、露存場等之物料集合體之物料積垛作業，作業地點高差在 2.5 公尺以上時，應指定專人採取適當安全措施。(勞工安全衛生設施規則第 161 條第 2 款暨勞工安全衛生法第 5 條第 2 項)

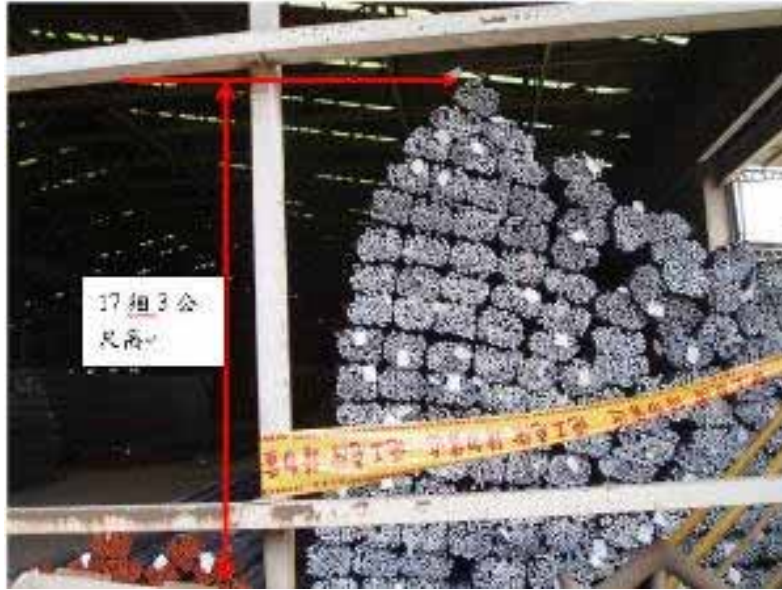
照片 1：罹災者被壓在倒塌的鋼筋下

(一) 對於堆置物料，防止倒塌、崩塌或掉落，未採取繩索捆綁、護網、擋樁、限制高度或變更堆積等必要措施，並規定禁止與作業無關人員進入該等場所。

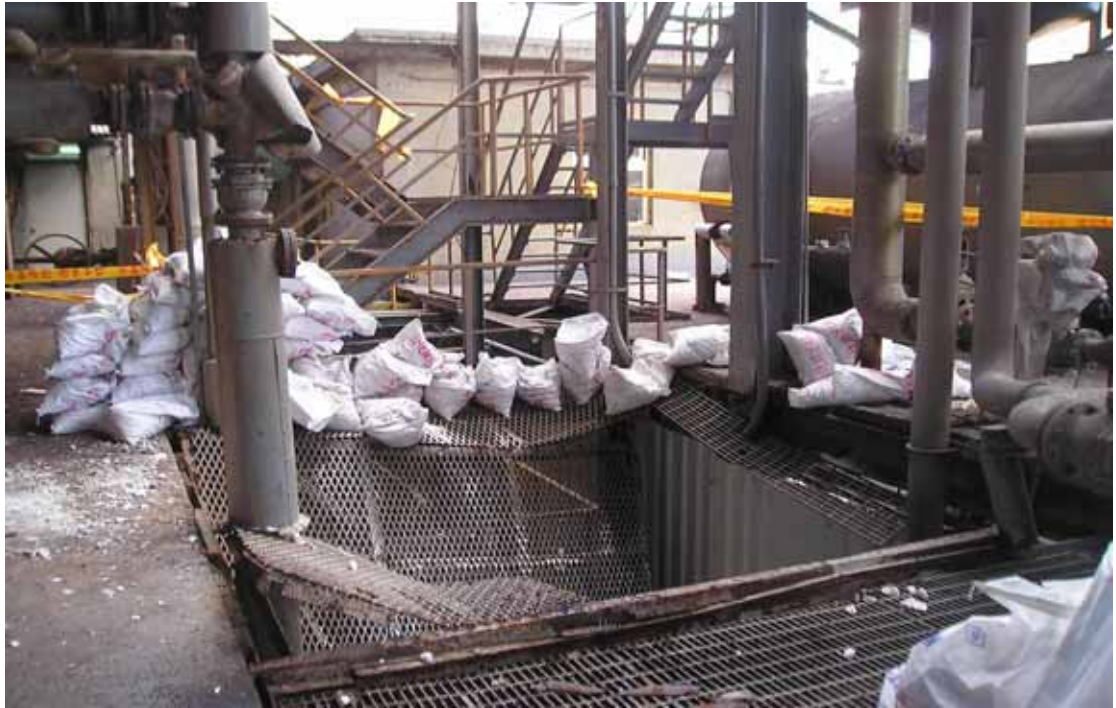
照片 1：垮落的 3 樓作業平台

（二）落實工作場所巡視及自動檢查。

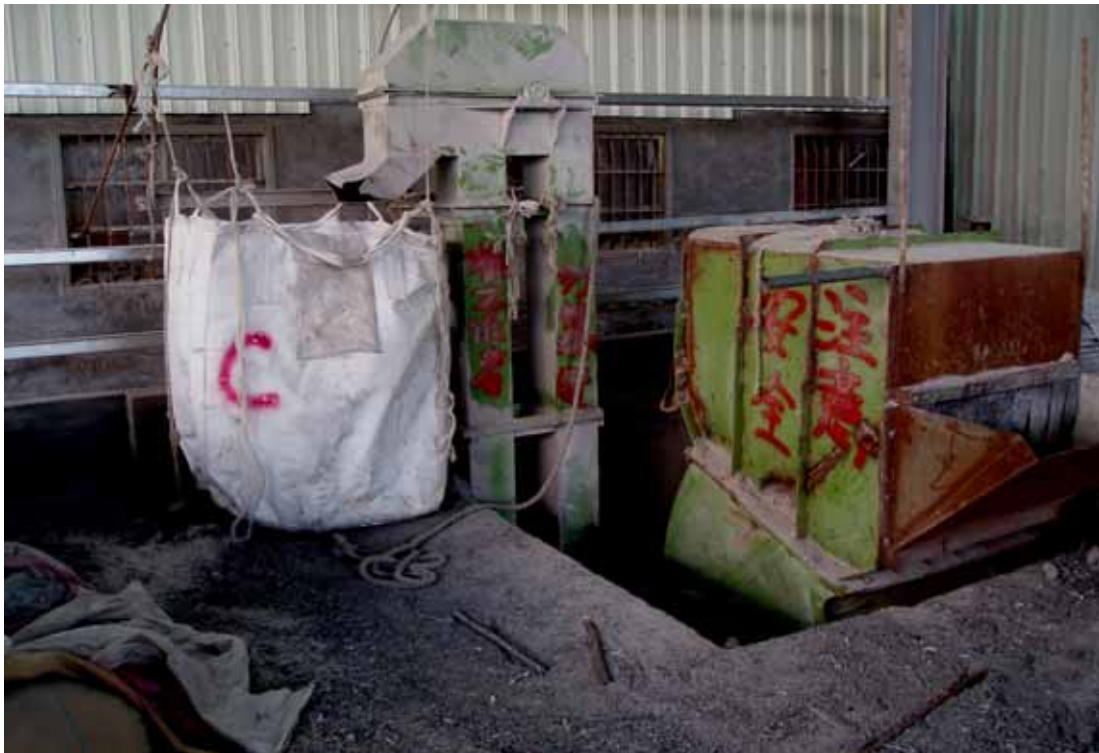
照片 1：罹災者身體被夾於水泥地板與粉碎機外殼之狹縫，狹縫寬度 18 公分，深度 74 公分

（一）請設計安全之粉碎機上座翻轉機構，不應再使用堆高機頂升方式或以繩索固定等不安全作業方式作業。

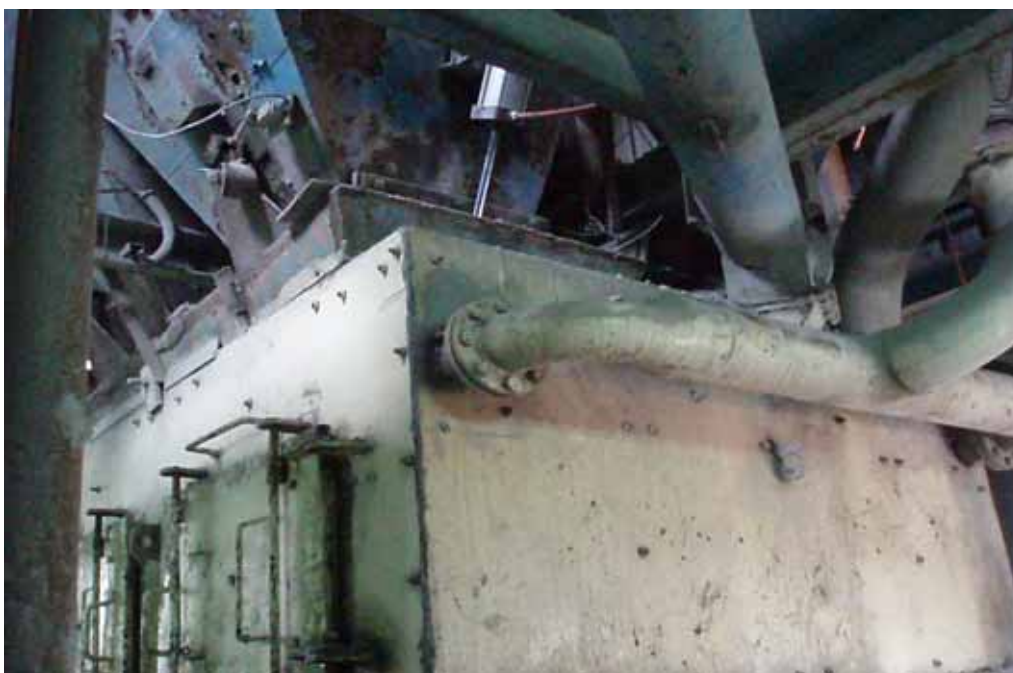
照片 2：拌合機為一四方形集料槽內設拌合器作為攪拌混凝土用

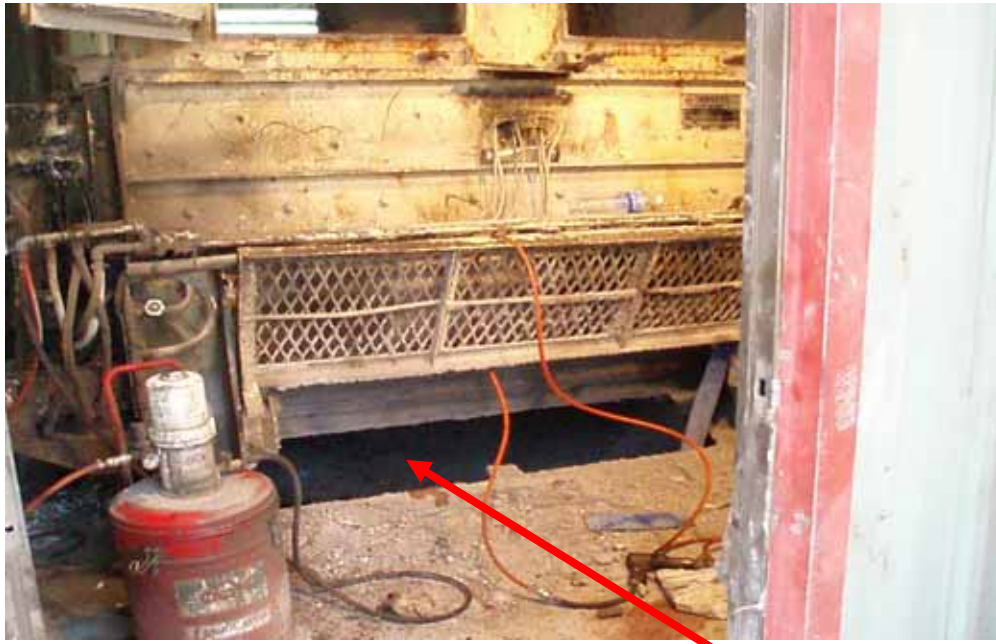
照片 3：發生災害水泥拌合機之集料斗，集料斗為錐形中空，於進入清除時，係以木板鋪成踏板，經量所鋪踏板至卸料閘門高度約 90 公分，研判罹災者係蹲於踏板上從事清除混凝土塊

應停止該機械運轉及送料。前項機械停止運轉時，有彈簧等彈性元件、液壓、氣壓或真空蓄能等殘壓引起之危害者，雇主應採釋壓、關斷或阻隔等適當設備或措施。。

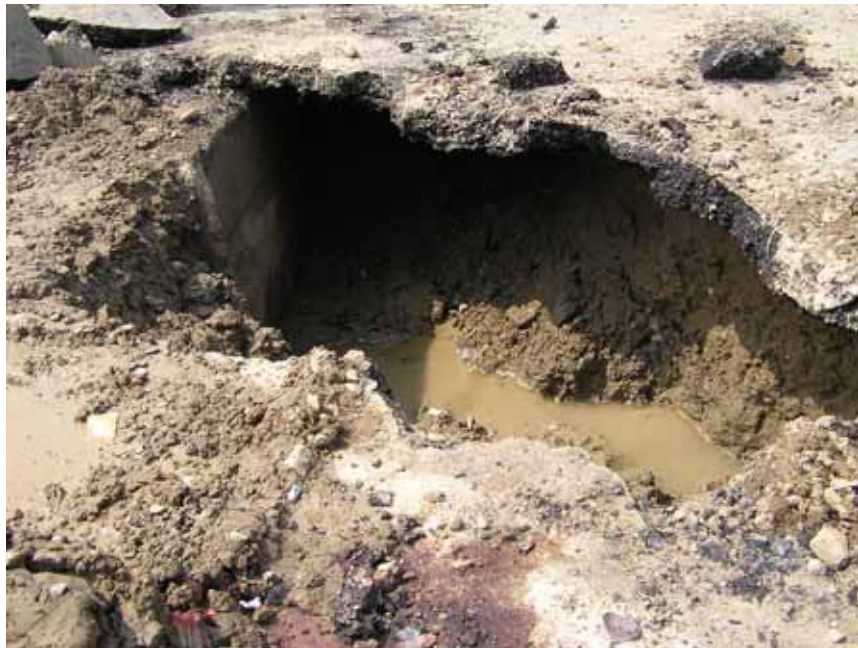
遭挖土機之挖土斗碰撞，導致粉碎性顱腦鈍力損傷而傷重死亡。

照片 2：災害發生之開挖處

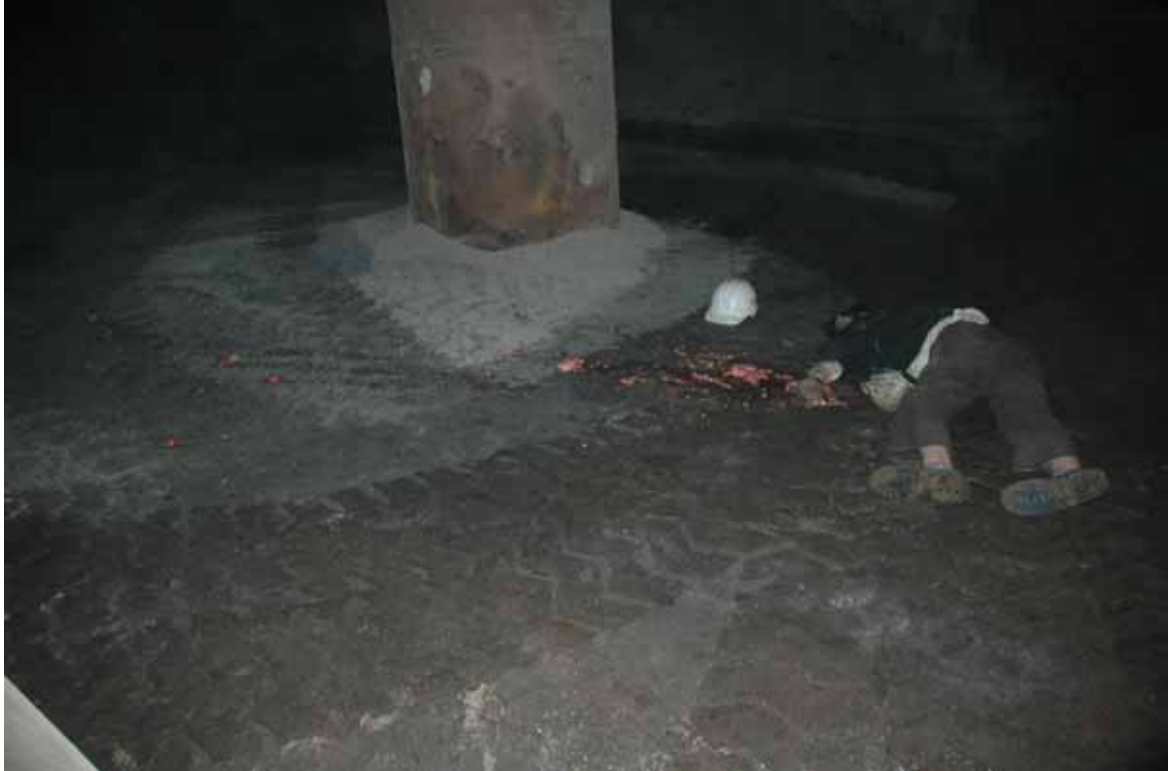
遭鏟斗車撞擊輾過頭部，導致罹災者頭骨破裂引起顱內出血致死。

照片 1：案發時罹災者倒臥情形，由罹災者頭部腦漿噴灑方向及地面車輛之胎痕，肇災車輛應是由後方撞擊並輾過罹災者

(一) 機械車輛作業時，應禁止無關人員進入作業範圍。

(二) 應妥善規劃人車動線，並加強勞工教育訓練。

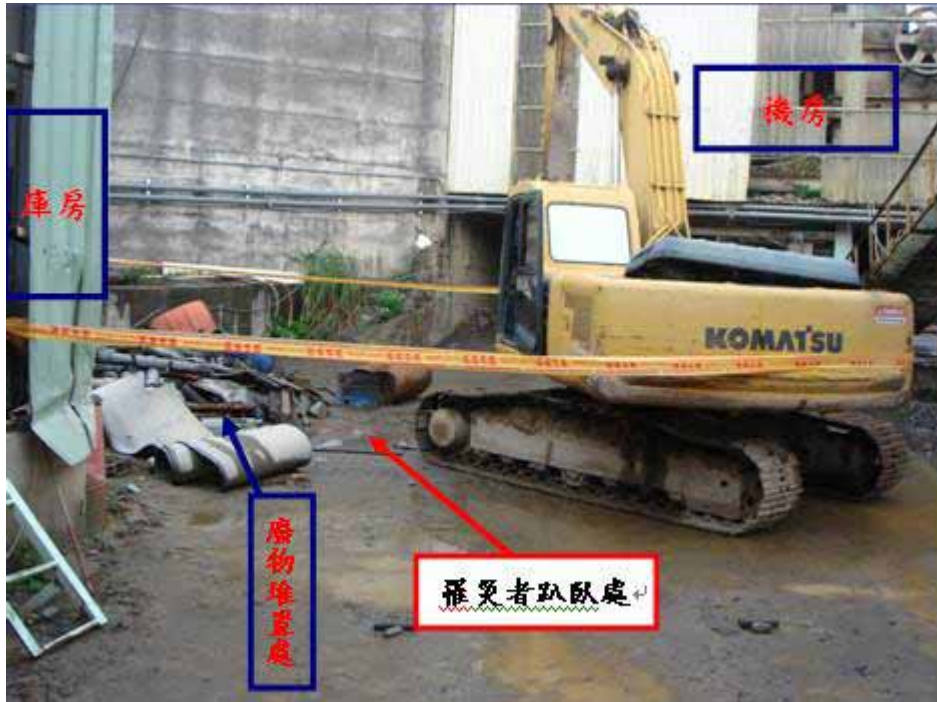
照片 1：罹災者遭挖土機撞擊輾壓致死，  
趴臥於機房前空地廢棄物堆置處旁

(一) 對於就業場所作業之車輛機械，應規定駕駛者或有關人員負責執行，車輛系營建機械作業時，禁止人員進入操作半徑內或附近有危險之虞之場所。(勞工安全衛生設施規則第 116 條第 1 項第 3 款暨勞工安全衛生法第 5 條第 2 項)

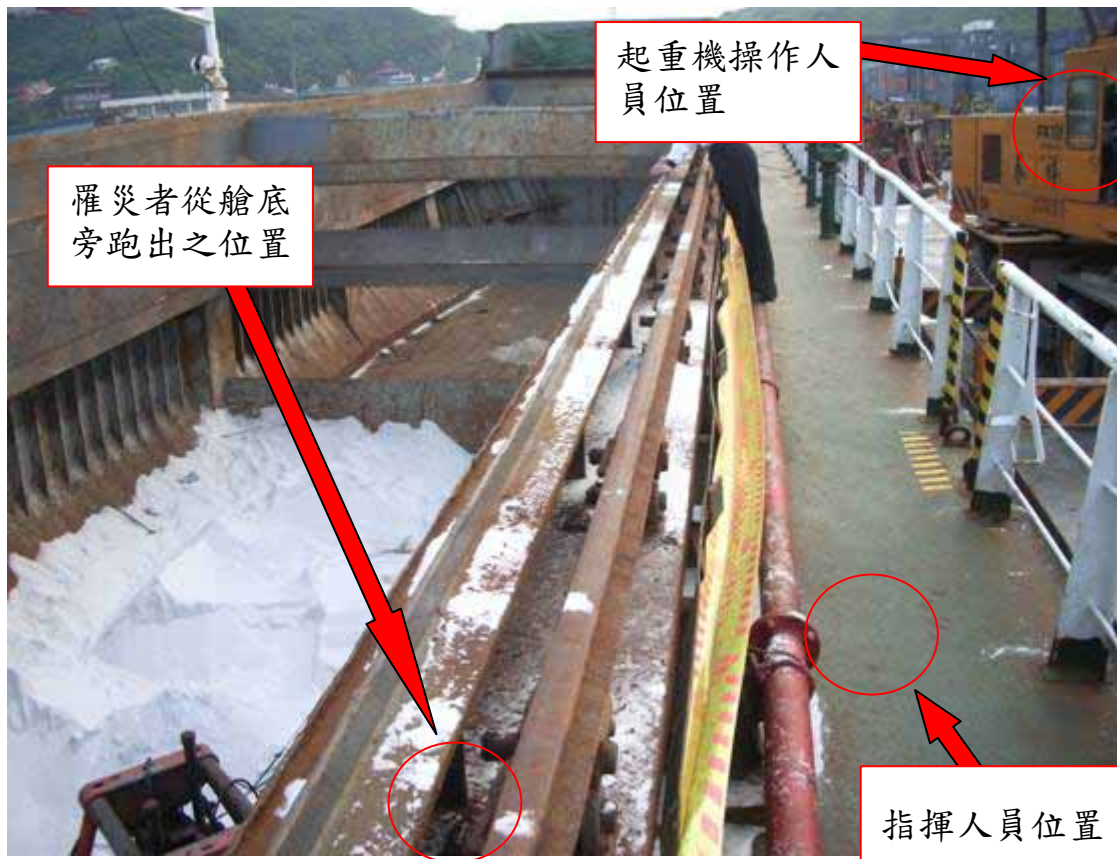
照片 2：事故當日以起重機吊掛抓斗從事矽砂卸貨作業，起重機下方未有人員管制措施

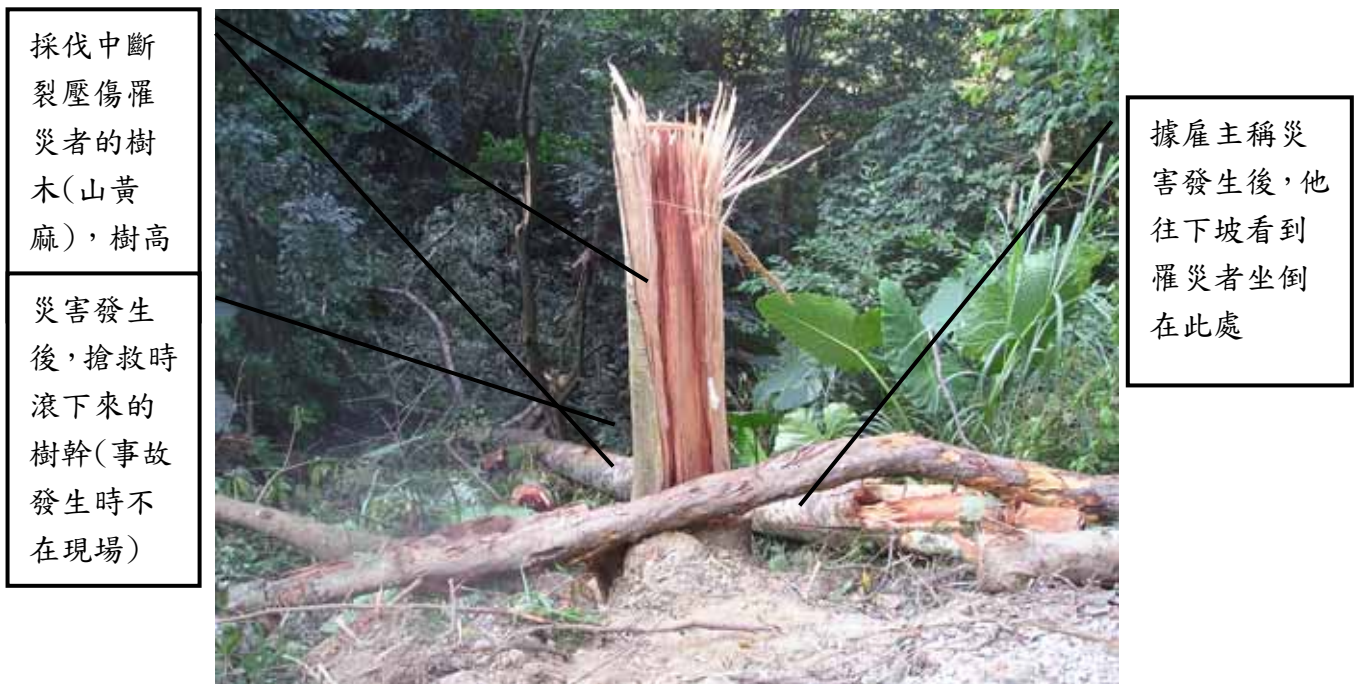
伐木作業中被斷裂的樹幹壓傷，胸、腹腔受重創造成窒息、體腔內出血死亡。

照片 1 斷裂壓傷罹災者的樹木(山黃麻)，樹高約 15 公尺現場坡度約為 42 度

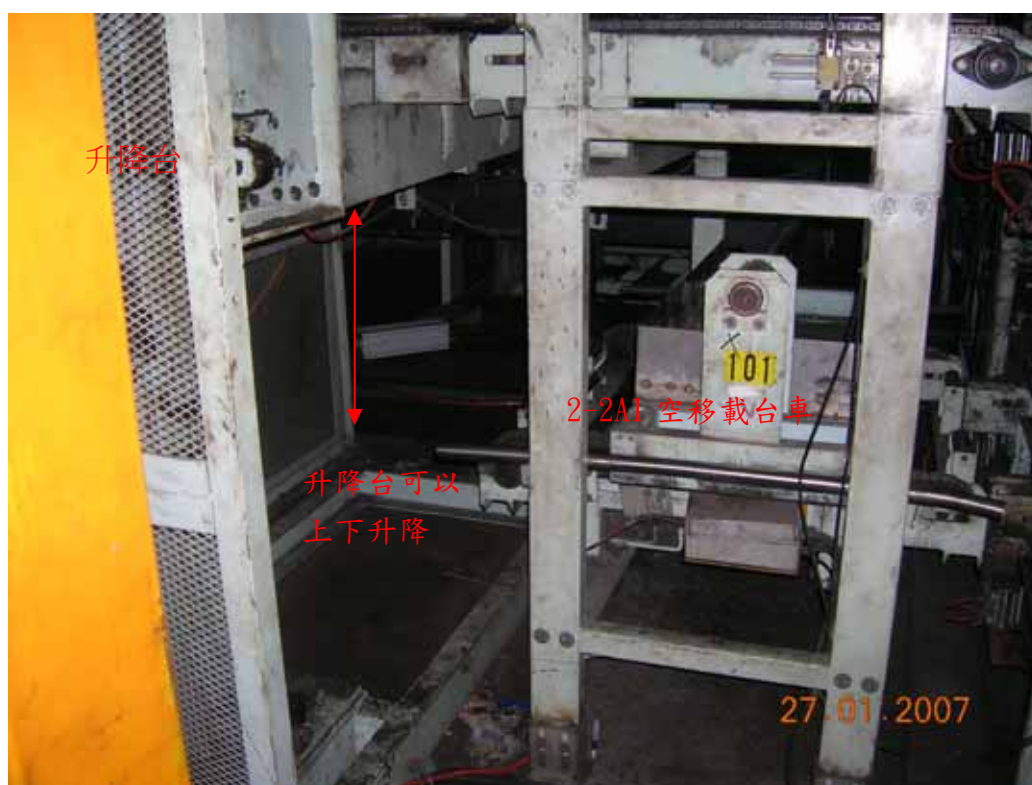
照片 1：罹災者遭下降之編號 2-1A 之 L/F 升降台及 2-2A1 空移載台台車與齒輪輸送設備之間夾住

- (一) 建議於自動化物流系統及旋轉台設置安全防護防止勞工進入，並於安全防護處加裝連鎖裝置，使勞工於開啟安全防護時，機械能自動停止運轉。

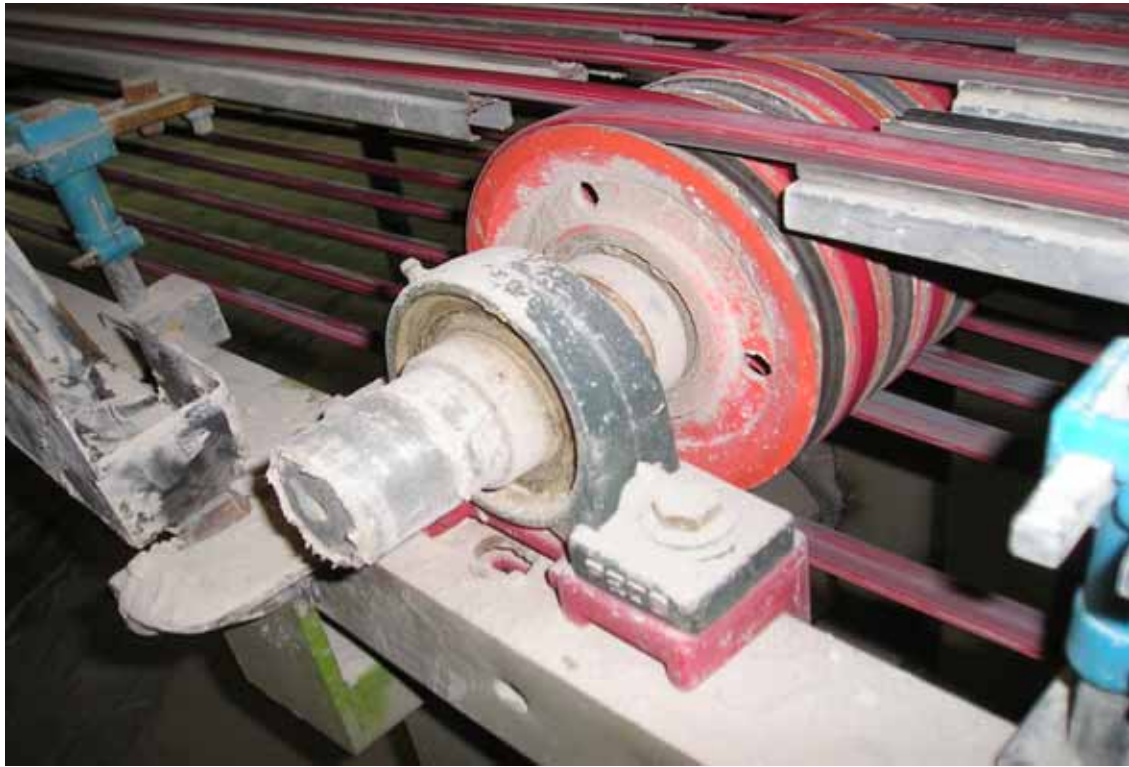
照片 1：災害現場—6 號成型機後之出料輸送帶

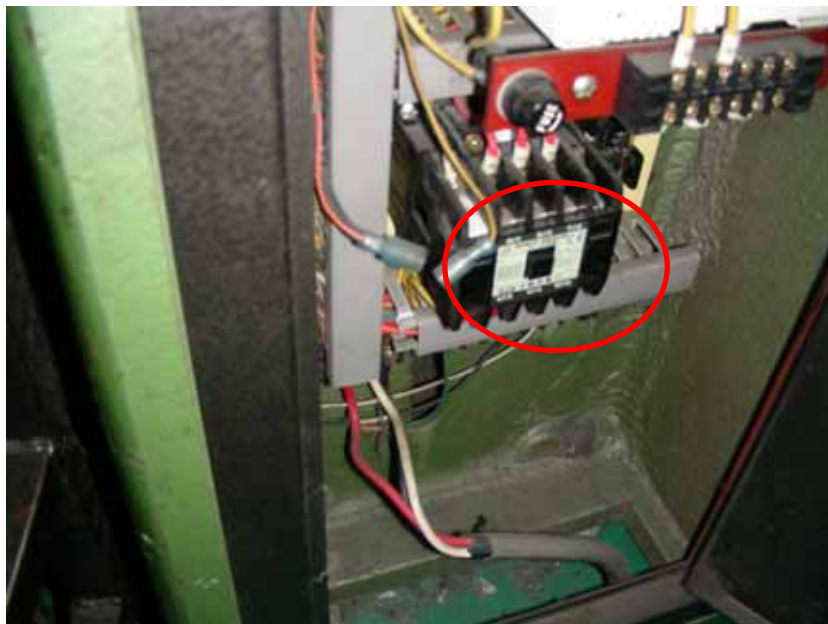
照片 2：機台門之安全連鎖裝置切斷情形

- （一）雇主應依本法及有關規定會同勞工代表訂定適合其需要之安全衛生工作守則，報經檢查機構備查後，公告實施（勞工安全衛生法第 25 條第 1 項）
- （二）雇主應對勞工施以從事工作及預防災變所必要之安全衛生教育訓練。（勞工安全衛生教育訓練規則第 15 條暨勞工安全衛生法第 23 條第 1 項）
- （三）雇主應訂定自動檢查計畫實施自動檢查。（勞工安全衛生組織管理及自動檢查辦法第 79 條暨勞工安全衛生法第 14 條第 2 項）
- （四）雇主應設置勞工安全衛生業務主管。（勞工安全衛生組織管理及自動檢查辦法第 3 條第 1 項暨勞工安全衛生法第 14 條第 1 項）
- （五）對於使用動力運轉之機械，具有顯著危險者，應於適當位置設置有明顯標誌之緊急制動裝置，立即遮斷動力並與制動系統連動，能於緊急時快速停止機械之運轉。（勞工安全衛生設施規則第 45 條暨勞工安全衛生法第 5 條第 1 項）。

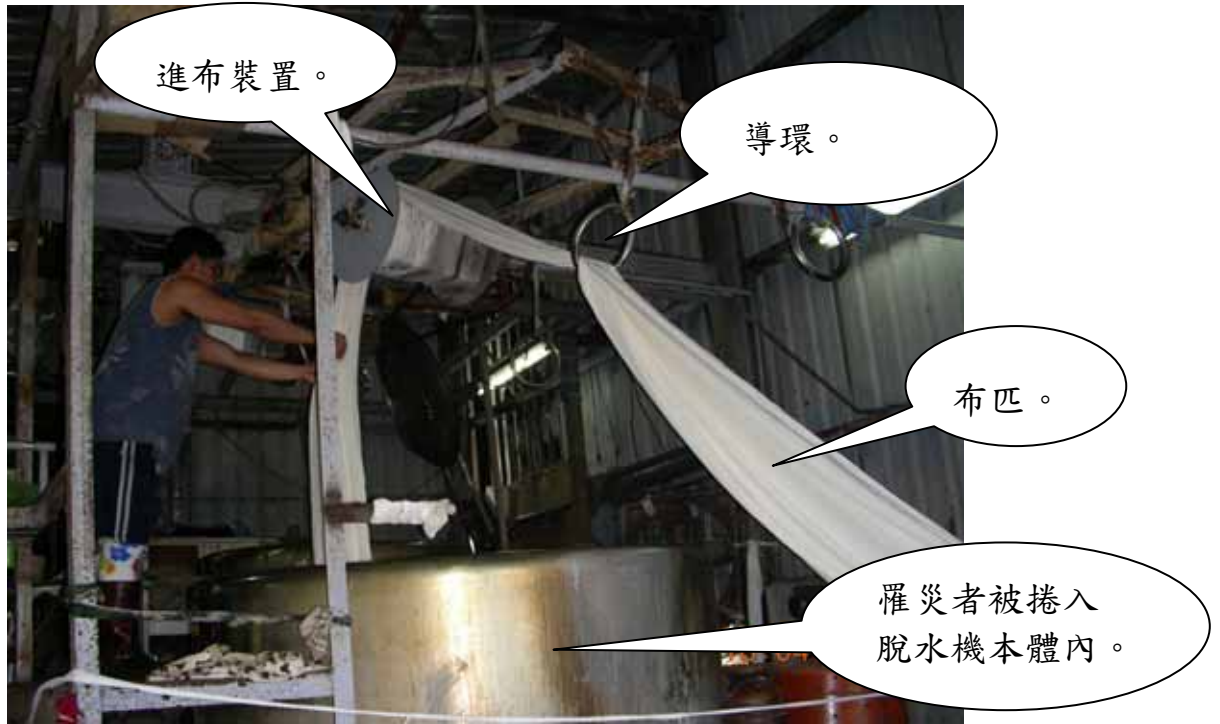
照片 1：罹災者同事模擬罹災者操作進布裝置將布匹經導環、進布裝置進入脫水機。

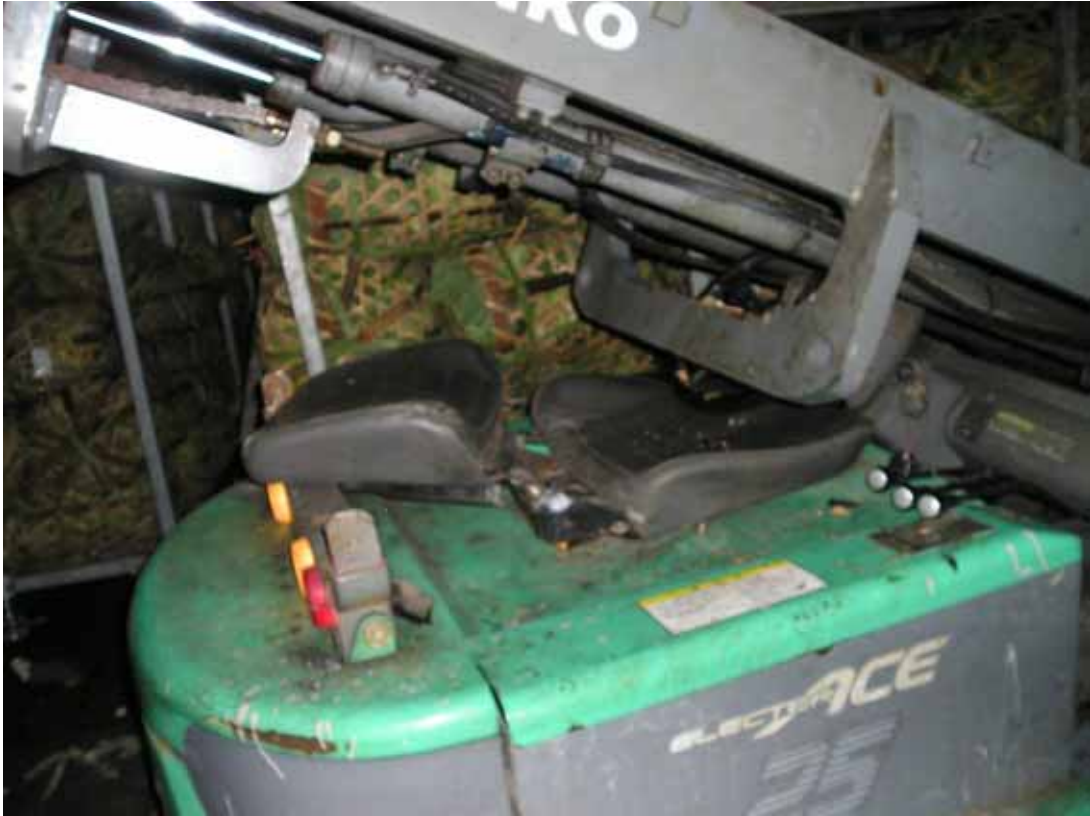
據該公司負責人稱：「我在辦公室內，突然間聽到辦公室旁之東六號倉庫發生巨響，立即進入該倉庫查看，發現罹災者被所駕駛之荷重 2.5 公噸電動堆高機之桅桿壓住，當時罹災者坐在駕駛座上，身體被自前車軸處斷裂之桅桿壓住，已無意識，我立即請其他員工駕駛另一台堆高機將該斷裂之桅桿撐起，同時電請 119 前來搶救，經以乙炔將壓斷之堆高機頂蓬切割之後，將其身體自駕駛座拉出送醫急救不治死亡。

照片 1：罹災者被所駕駛之荷重 2.5 公噸電動堆高機之桅桿壓住，  
當時罹災者坐在駕駛座上

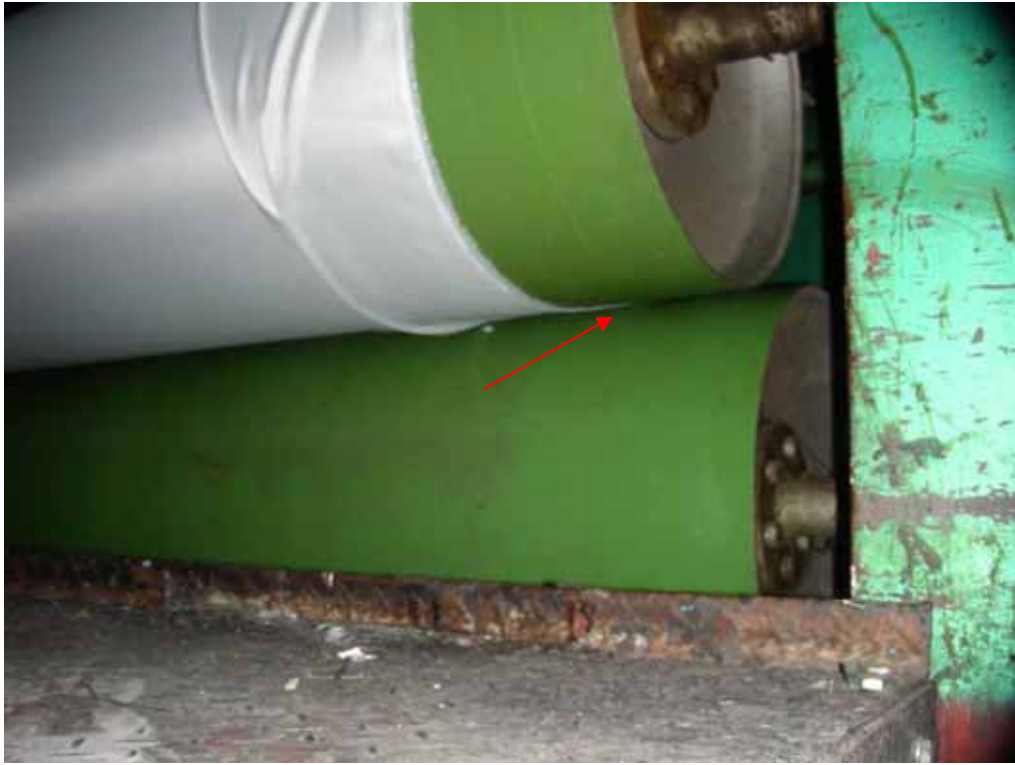
照片 2：災害現場近照(冷卻輪有一小間隙)

- (一) 僱主對於使用動力運轉之機械，具有顯著危險者，應於適當位置設置有明顯標誌之緊急制動裝置，立即遮斷動力並與制動系統連動，能於緊急時快速停止機械之運轉（勞工安全衛生設施規則第 45 條暨勞工安全衛生法第 5 條第 1 項）
- (二) 僱主對於滾輾紙、布、金屬箔等或其他具有捲入點之滾軋機，有危害勞工之虞時，應設護圍、導輪等設備。（勞工安全衛生設施規則第 78 條暨勞工安全衛生法第 5 條第 1 項）

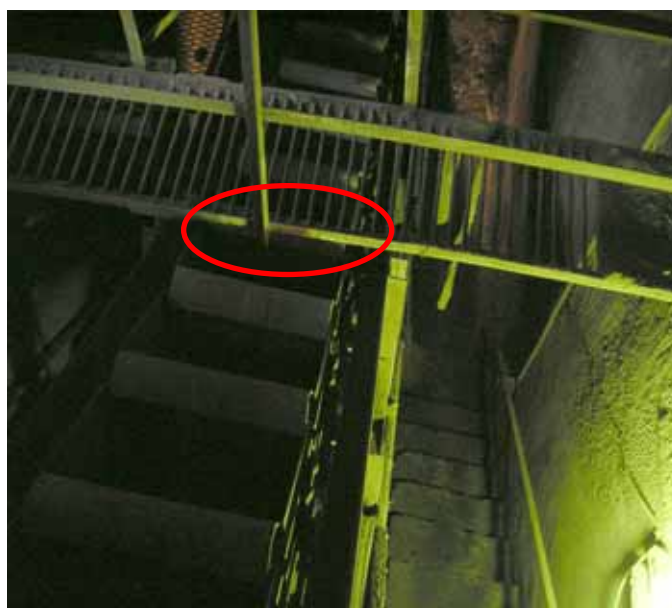
5.因位於地下室至一樓平面間，於深斗正上方之通道鐵架發現有血跡情形，故研判罹災者係由地下室至一樓平面間發生意外事故。6.災害發生後，12月3日該公司於1號熟料庫進行漏料時，發現清理盤運機尾端漏料所使用之塑膠畚箕。7.本案因未有目睹災害發生之經過，而綜合現場情形及盤運機配置，研判罹災者於下班前至地下室從事盤運機尾端清理漏料作業，可能罹災者於盤運機正面手持塑膠畚箕，欲將漏料倒入深斗時，塑膠畚箕遭翻轉後之深斗夾住，而罹災者為取出塑膠畚箕，人站立於盤運機正面踏條彎腰探身拿取畚箕時，而不慎跌至深斗上，因輸送帶向上移動，使罹災者於地下室至一樓間遭拖拉夾擠，以致全身性骨折顱骨破裂腦髓溢出，最後深斗倒入熟料入料庫內時，屍體卡在1號熟料庫頂部內之入料袖斗處。

於盤運機尾端清理漏料作業，未設置緊急制動裝置，能於緊急時快速停止機械之運轉。

照片 1：由一樓平面往地下室發現輸送帶上之鐵架有血跡

(一) 雇主對於使用動力運轉之機械，具有顯著危險者，應於適當位置設置有明顯標誌之緊急制動裝置，立即遮斷動力並與制動系統連動，能於緊急時快速停止機械之運轉。

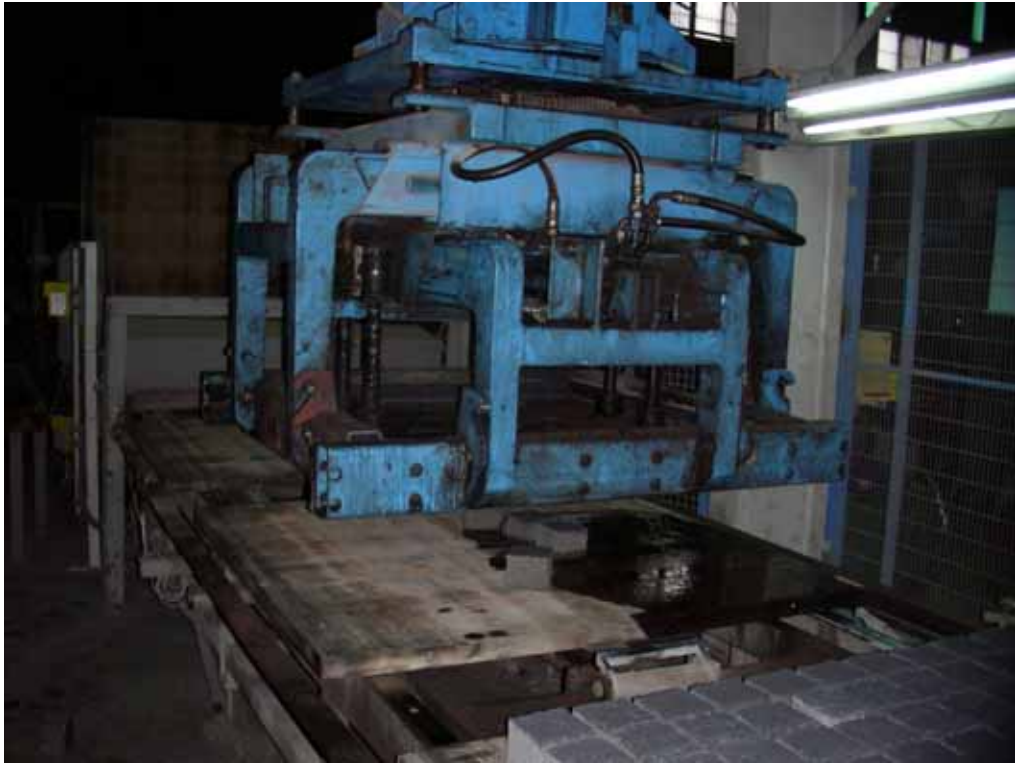
照片 1：災害現場

綜合現場狀況及談話紀錄研判，潘○○發生災害當時可能發現夾頭漏磚，節距式輸送機於夾磚後未移動(漏磚仍在台面上)，故推論該員按下停止鈕 E 後可能不慎又將停止鈕 E 解除，潘員未發現此異常狀況或不以為意即進入夾頭作業範圍遭夾頭夾壓致死。

(1) 對於夾磚機之漏磚調整作業，未確實停機(對於機械之掃除、上油、檢查、修理或調整有導致危害勞工之虞者，未停止相關機械運轉及送料。)

(二) 雇主對於電腦數值控制或其他自動化機械具有危險之部分，其作業有危害勞工之虞者，應設置護罩、護圍或具有連鎖性能之安全門等設備。(勞工安全衛生設施規則第 58 條第 5 款暨勞工安全衛生法第 5 條第 1 項)

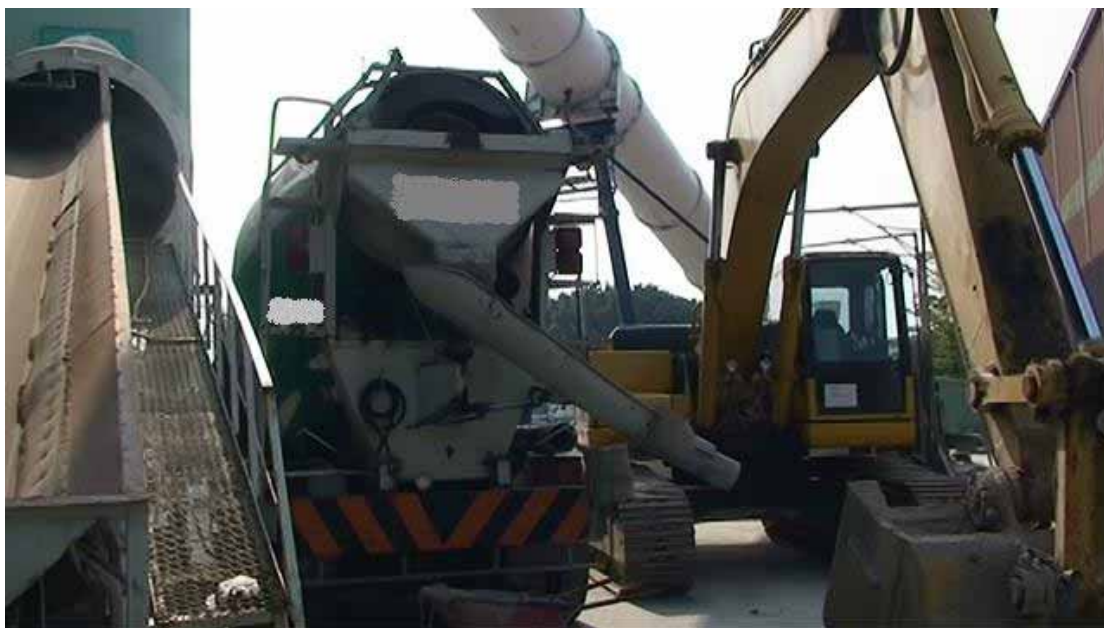
照片 1：罹災者使用之預拌混凝土車（入料槽已拔除）搶救時取出之入料槽

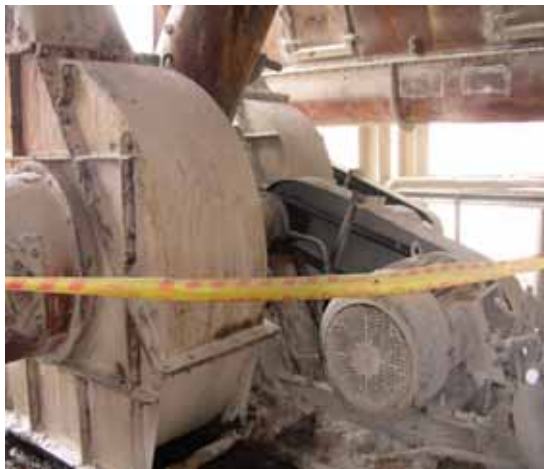
勞工罹災於3號機排氣機馬達上

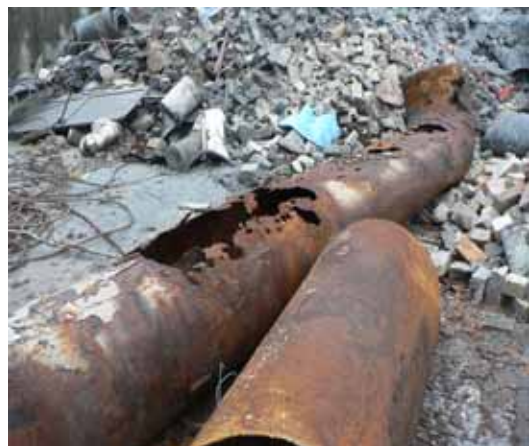
- 一、行業分類：石灰製造業
- 二、災害類型：與有害物接觸
- 三、災害媒介物：有害物（一氧化碳）
- 四、罹災程度：死亡 1 人
- 五、災害發生經過：96 年 00 月 21 日上午 9 時左右，某石灰製造廠領班獨自一人從事例行之轉動機械添加潤滑油保養作業時，可能因鄰近集塵氣廢氣排放管線銹蝕及排氣機馬達軸承密封不良造成廢氣洩漏(內含 6000PPM 左右之一氧化碳)，導致該領班一時吸入高濃度一氧化碳氣體致中毒昏倒，經其他勞工發現緊急送醫急救，仍不治而身亡。

廢氣排氣管外表已嚴重銹蝕
