# 96 年度營造業以外行業重大職災實例

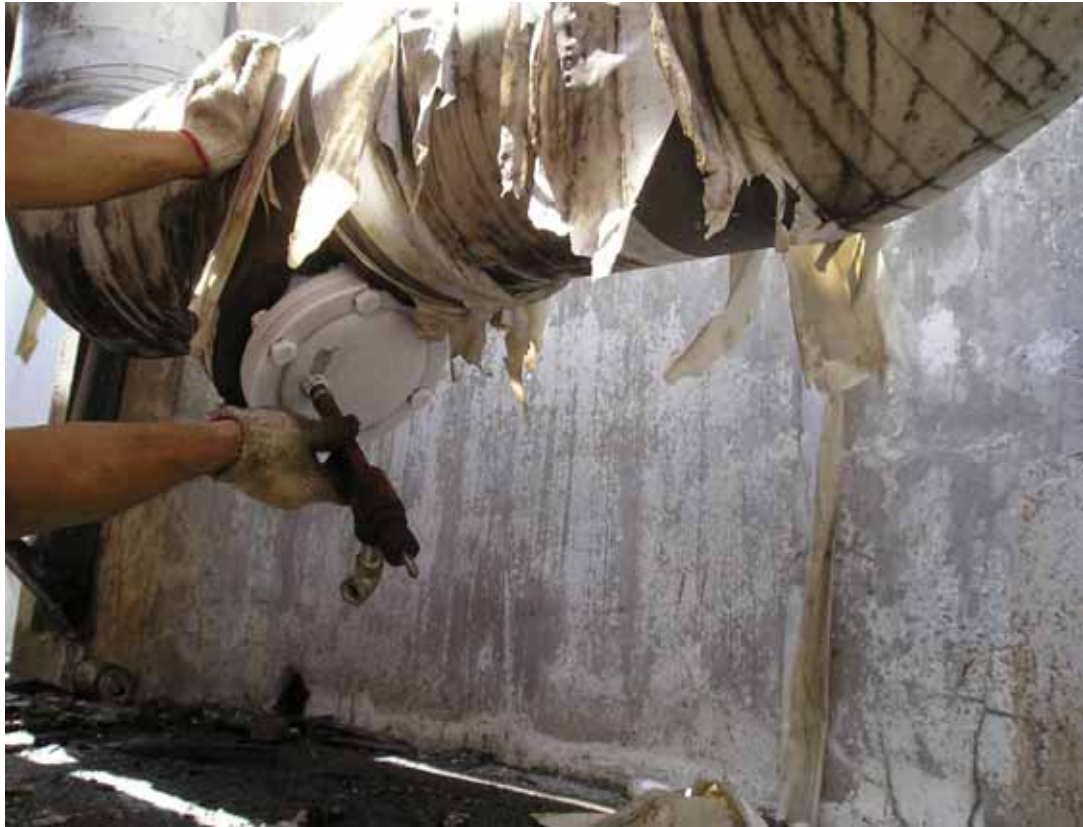
照片 1：由楊○○操作旋鬆螺絲，卓○○站在木梯上，突然間濾網面蓋飛出，造成氨洩漏

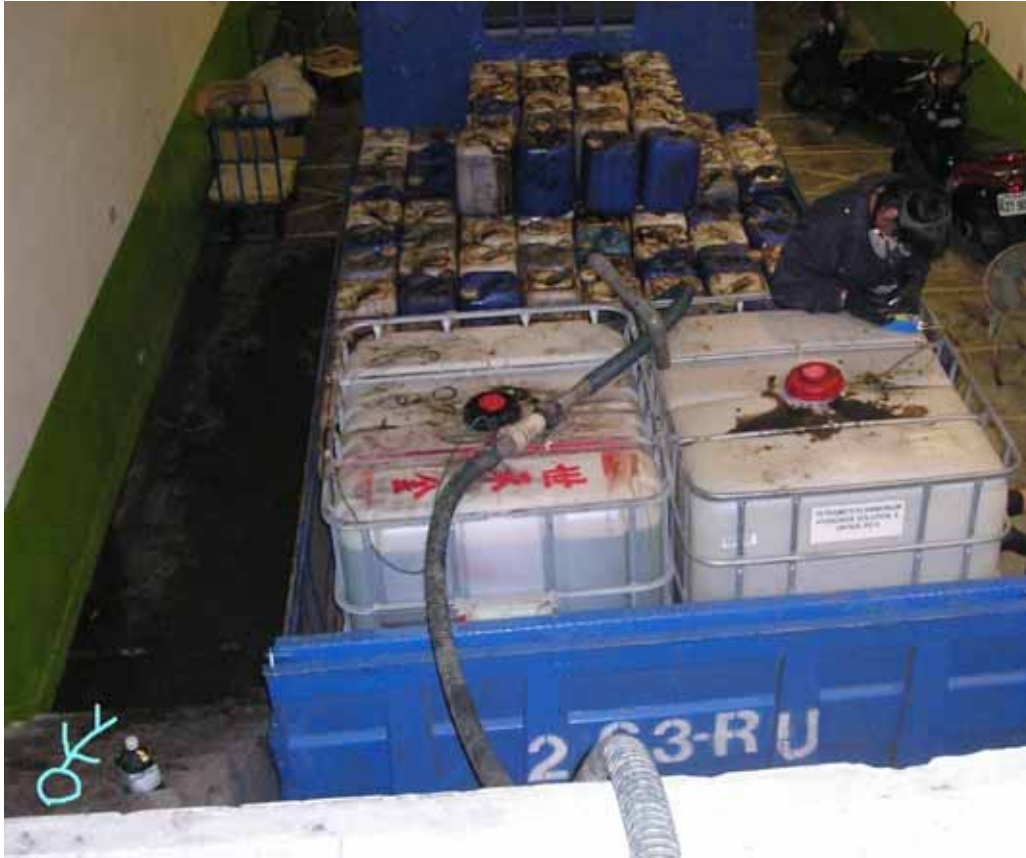
照片 1,2,3：災害現場經氣體測定器量測結果：硫化氫 ( $\text{H}_2\text{S}$ ): 116ppm；一氧化碳 ( $\text{CO}$ ): 0 ppm；可燃性氣體 (LEL): 0%；氧氣 ( $\text{O}_2$ ): 20.7%

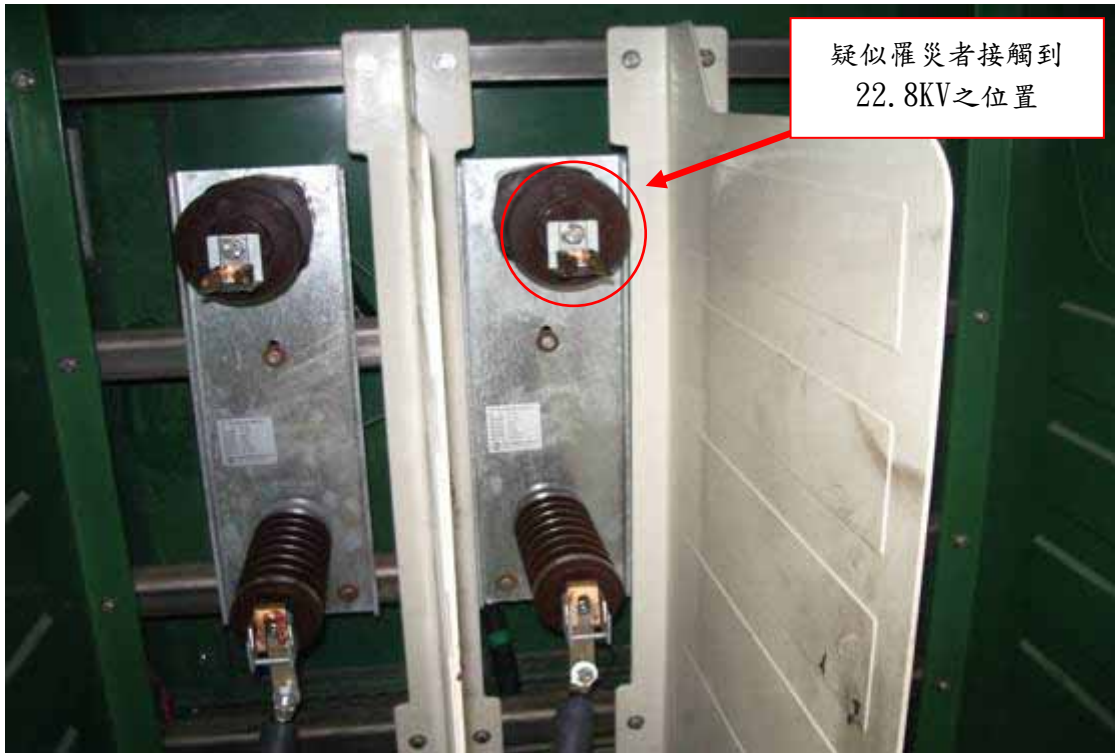
照片 1：事故當日罹災者疑似接觸到 22.8KV 之電源側之位置，上方並有燒焦之痕跡

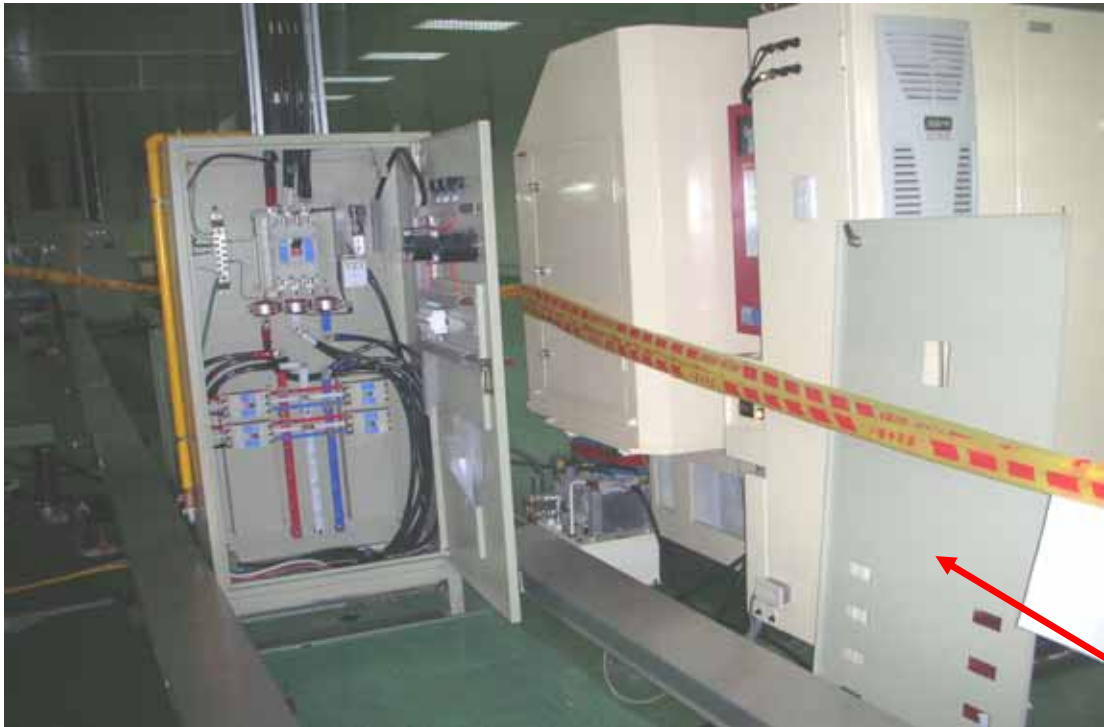
照片 1：配電箱之中隔板拆下放置於一旁

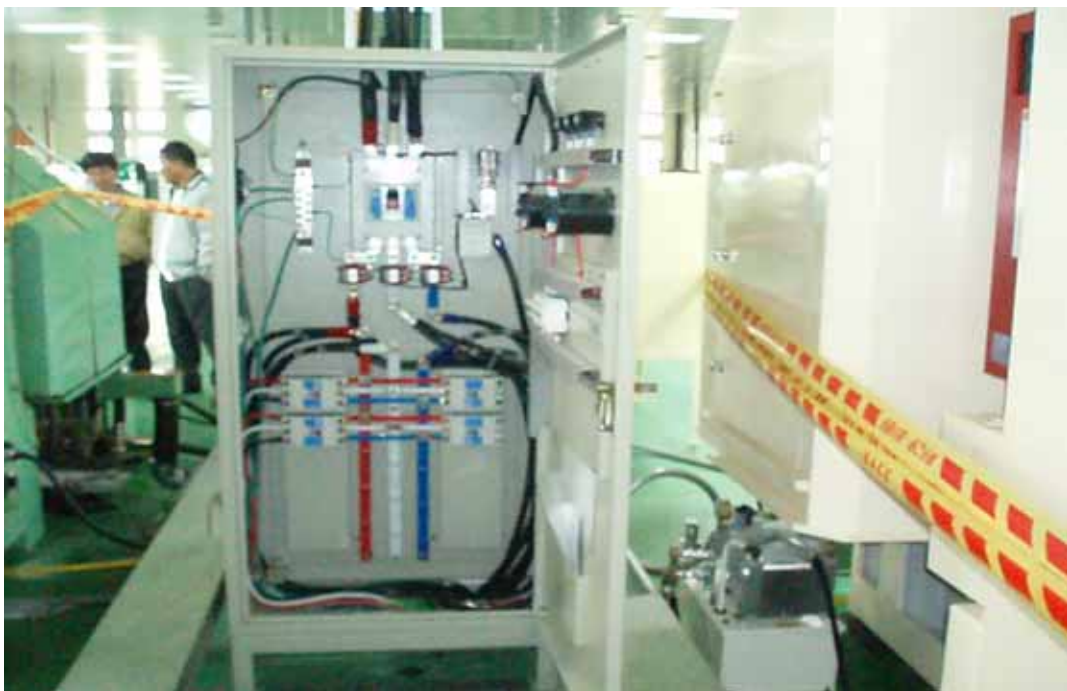
照片 3：配電箱寬度 80 公分高 180 公分，門已打開，中隔板已拆除，  
內部銅排裸露，易造成感電

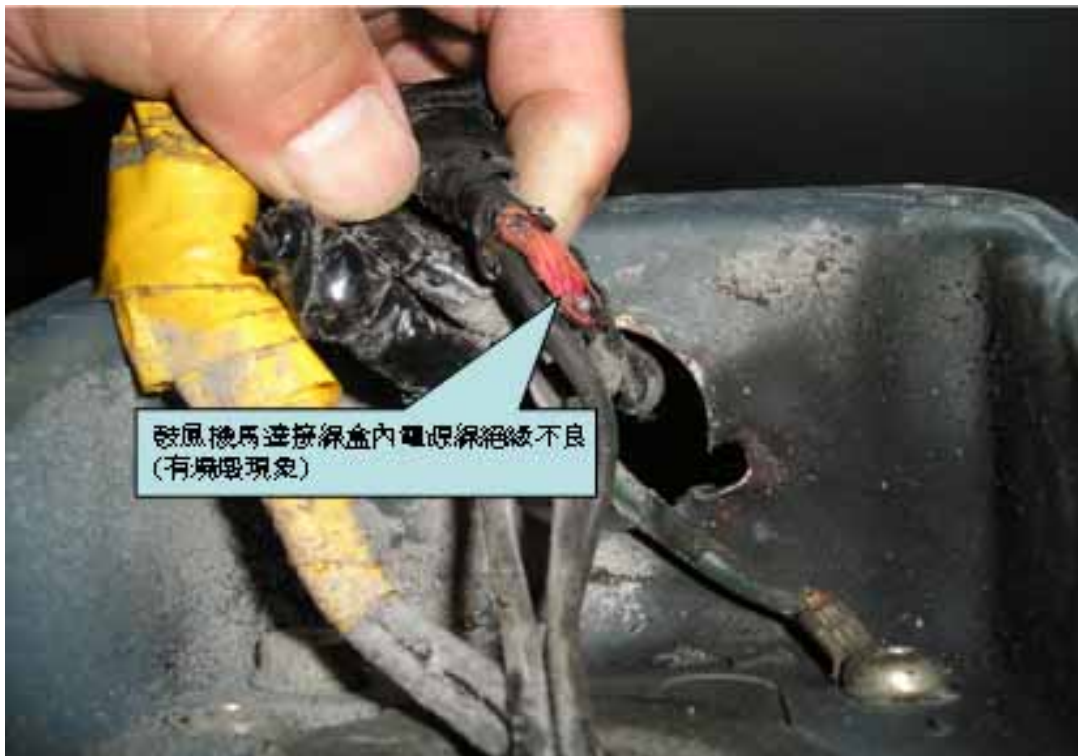
照片 2：電源線燒毀情形

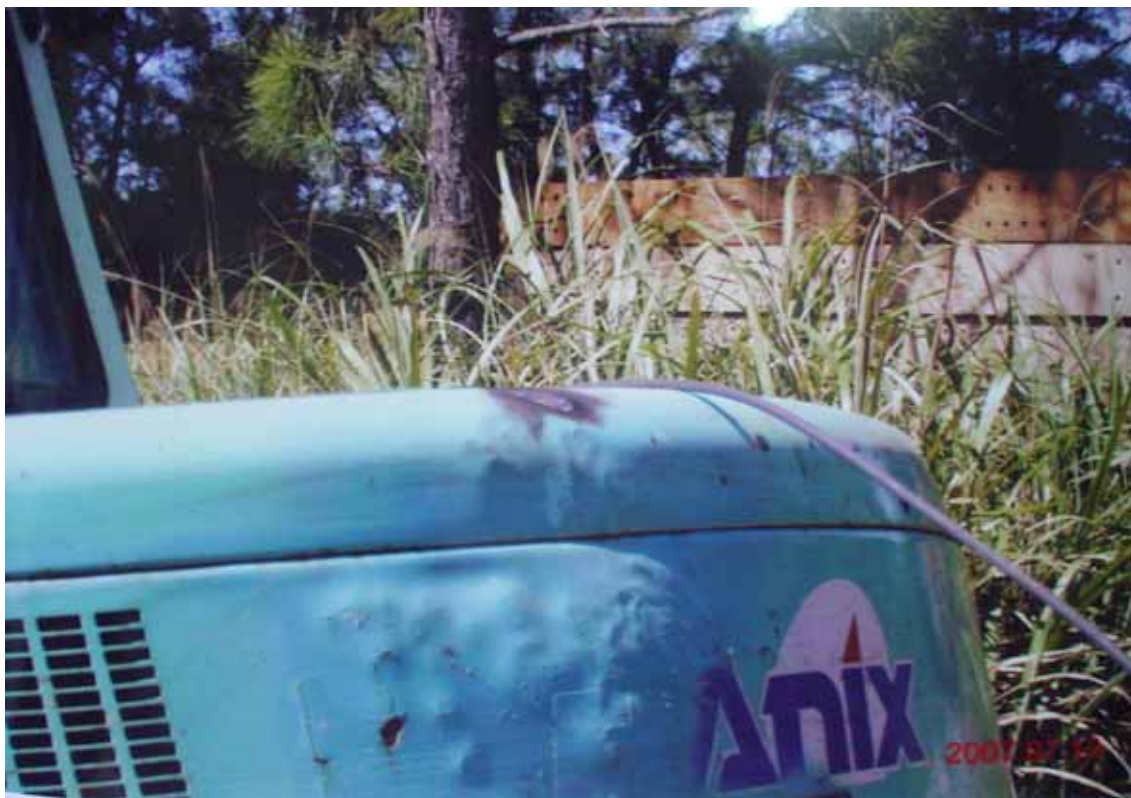
照片 2：掉落之電纜與挖土機

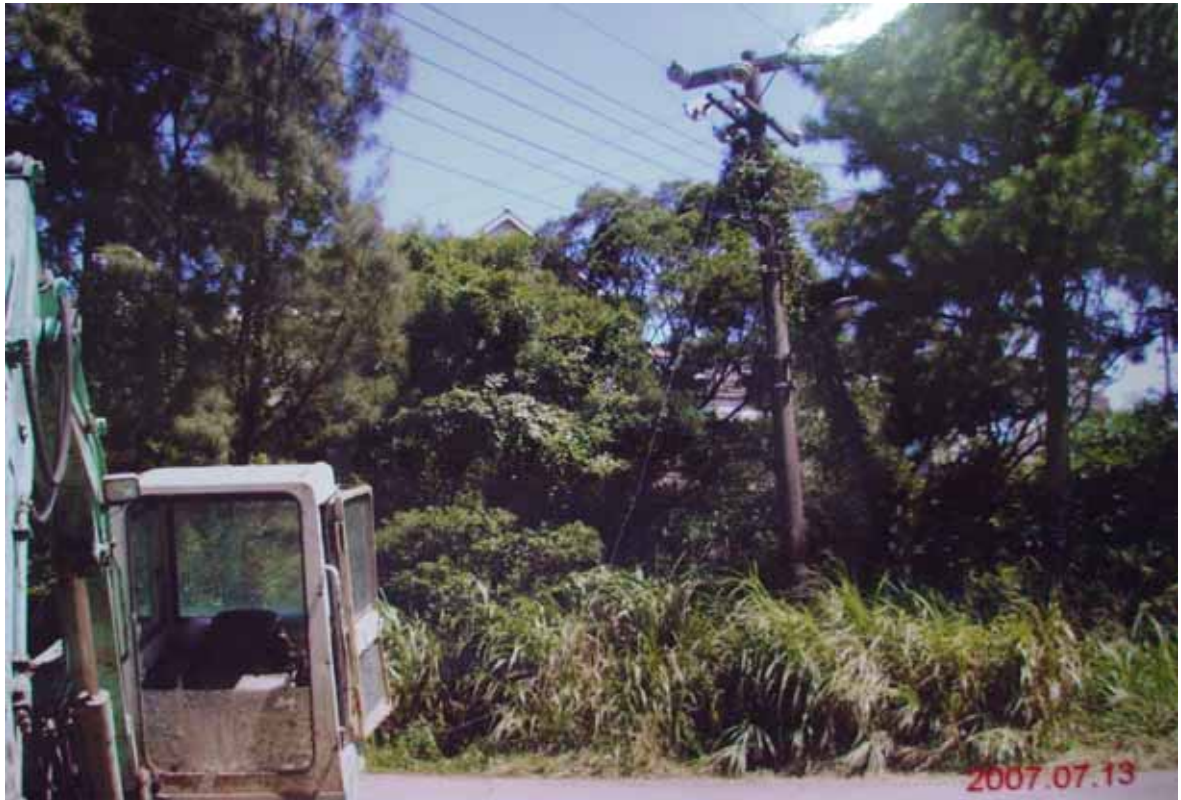
照片 3：掉落電纜電桿之前後兩端電桿（#1）（於挖土機附近）

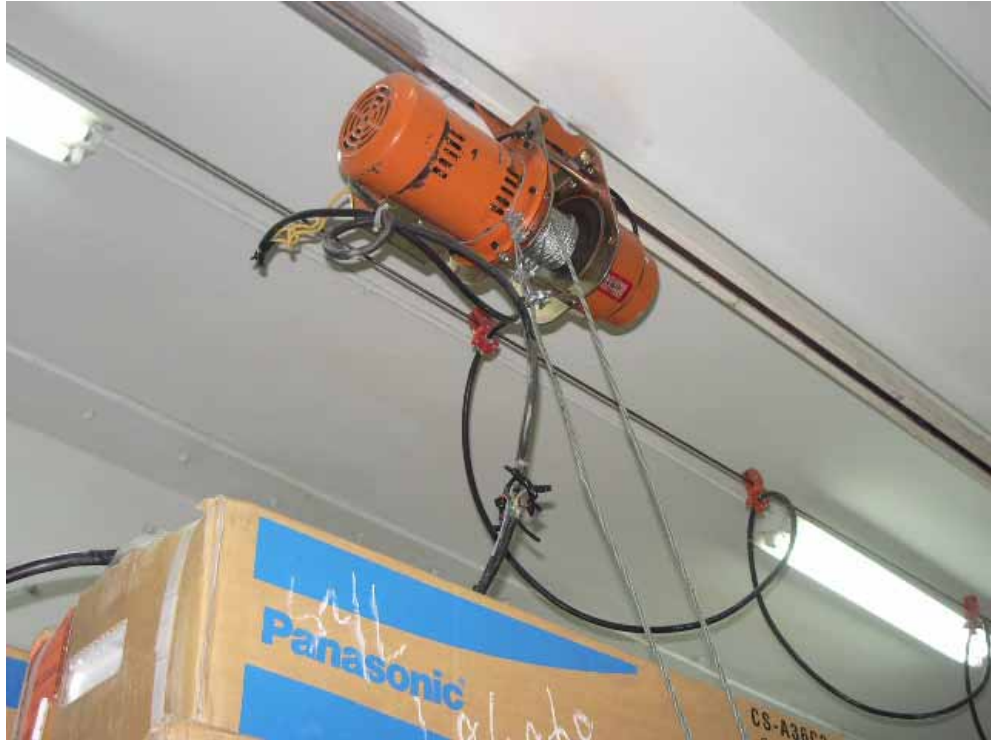
照片 1：捲揚機電源線似有接續跡象

原掛簽人取下安全掛簽後，始可復電，以確保安全。(勞工安全衛生設施規則第 276 條第 2 款暨勞工安全衛生法第 5 條第 2 項)

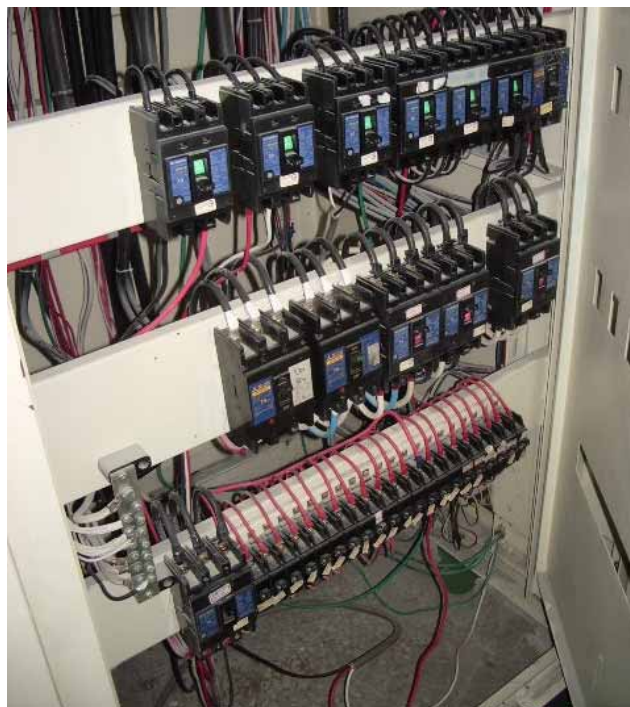
照片 2：捲揚機電源係由位於不同區域內之電源控制箱總開關 2

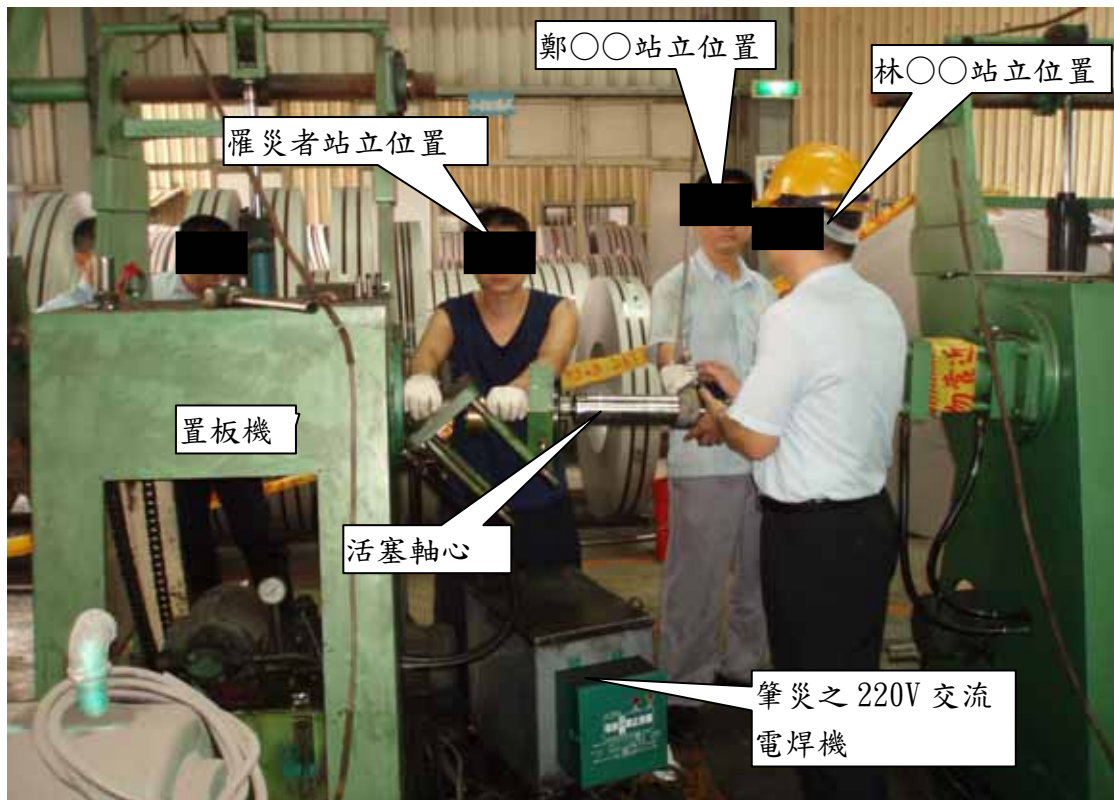
遭漏電且接地不良之電焊機電擊死亡。

照片 1：說明：模擬罹災者與林○○及鄭○○三人正協力將置板機活塞軸心抽出時，各自所站立之位置示意圖，工作現場有電焊機 1 部，災害發生當時該電焊機未關閉總電源

(一) 潮濕場所使用攜帶式電動機具應設置適當之漏電斷路器。

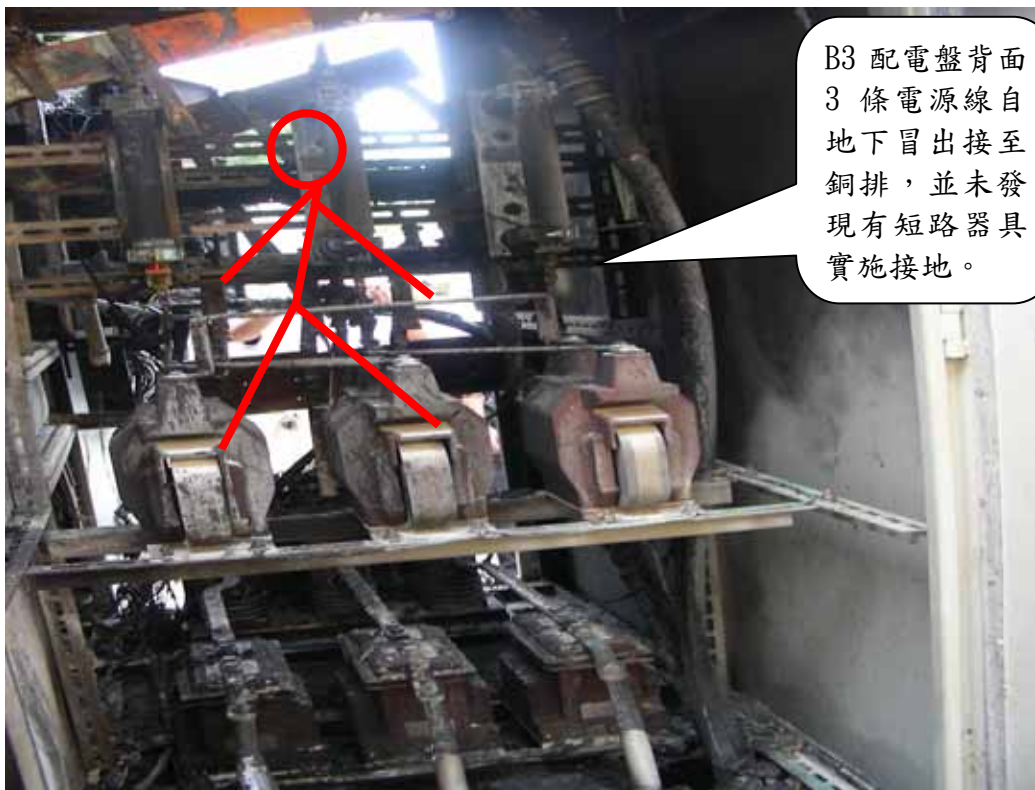
照片 2：傷者△△△於 B3 配電盤背面站在配電盤角鐵上更換礙子

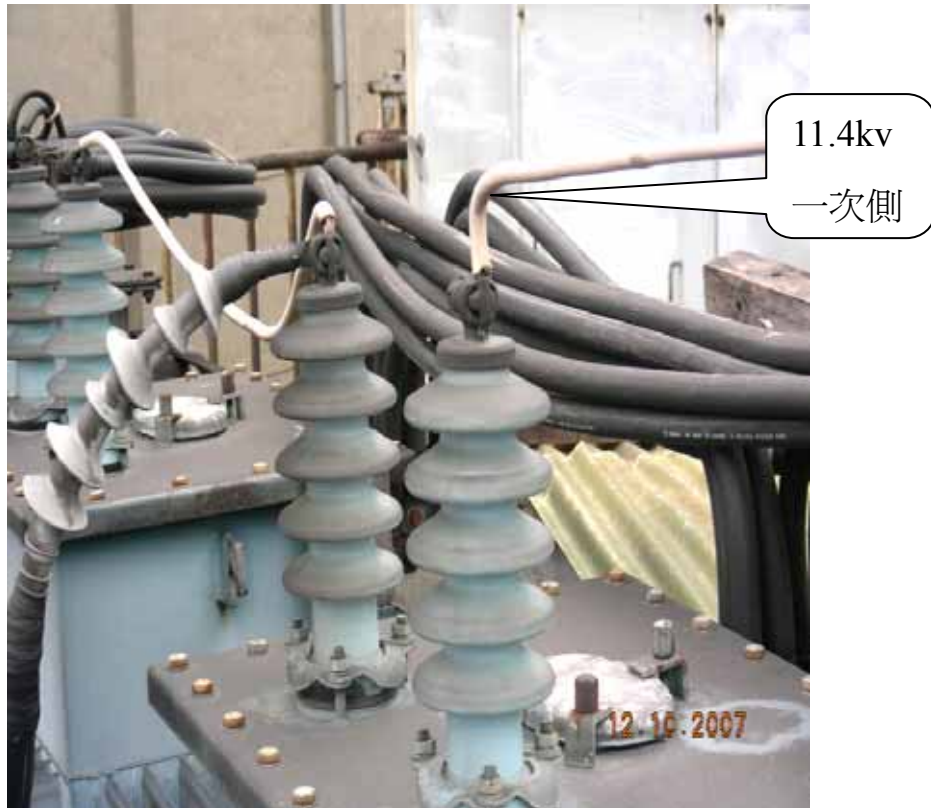
照片 2：高壓變壓器照片

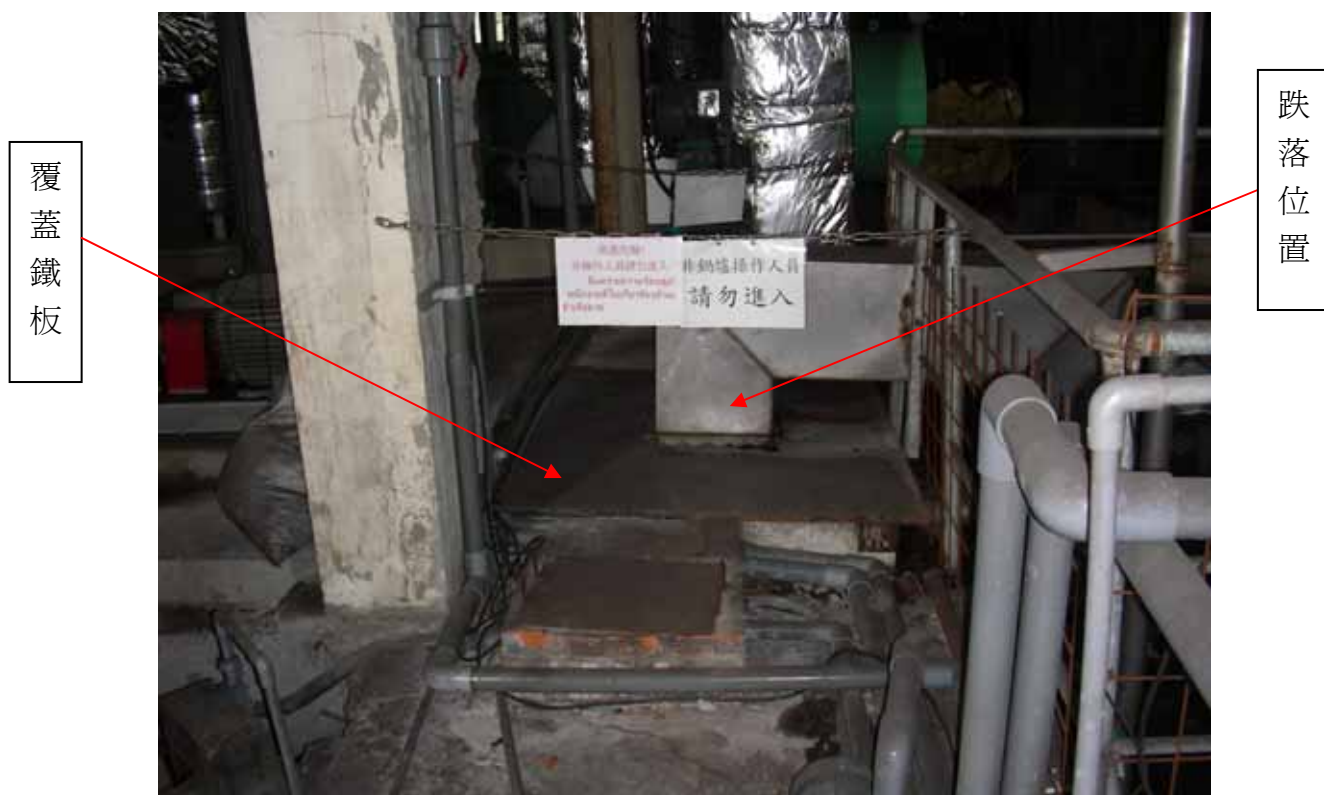
跌落位置

照片 1：外勞跌落位置

- (一) 雇主對於勞工工作場所之通道、地板、階梯，應保持不致使勞工跌倒、滑倒、踩傷等之安全狀態，或採取必要之預防措施。(勞工安全衛生設施規則第 21 條暨勞工安全衛生法第 5 條第 1 項)

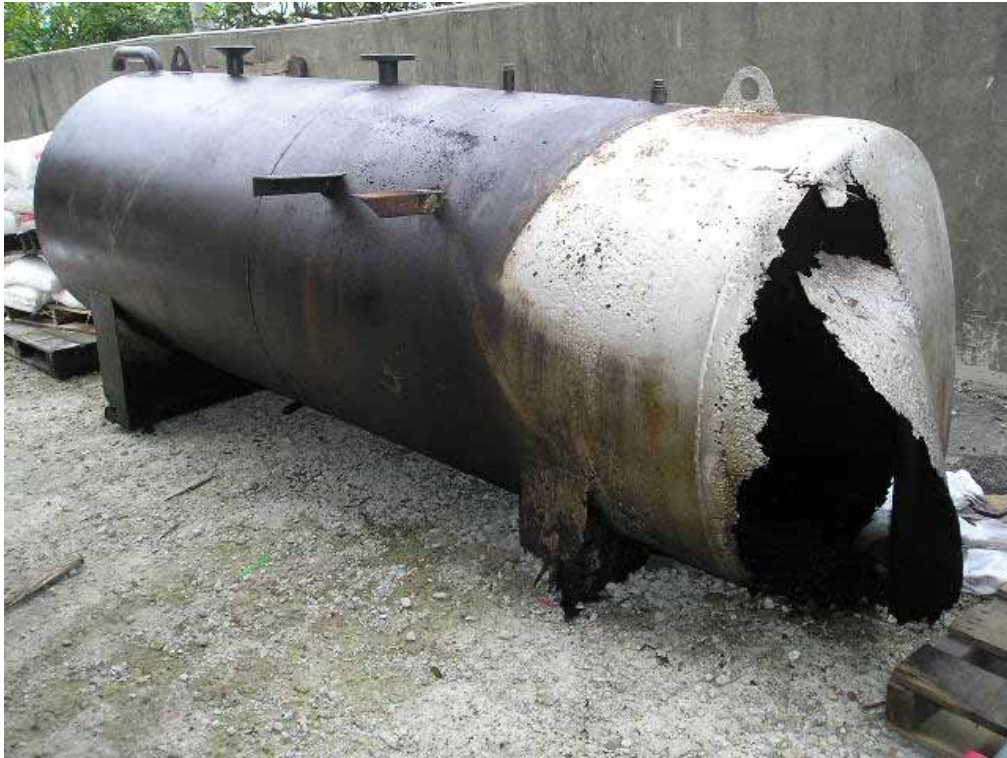
研判該熱媒油儲油槽內之熱媒油因長期處於與空氣接觸或因儲存暴露於高溫日曬地方，導致熱媒油產生裂解，進而造成閃火點降低，勞工 A 更換熱媒油儲油槽端板破損部分，未事先清除該等物質，並確認無火災爆炸危險之虞以手提砂輪機切割端板，因產生高熱及火花引發裂解熱媒油氣體爆炸，造成灼傷。

照片 1：爆炸之熱煤油儲存槽

(四) 雇主對於易引起火災及爆炸危險之場所，應標示嚴禁煙火，並規定勞工不得使用明火。(勞工安全衛生設施規則第 171 條第 1 項第 2 款暨勞工安全衛生法第 5 條第 2 項)。

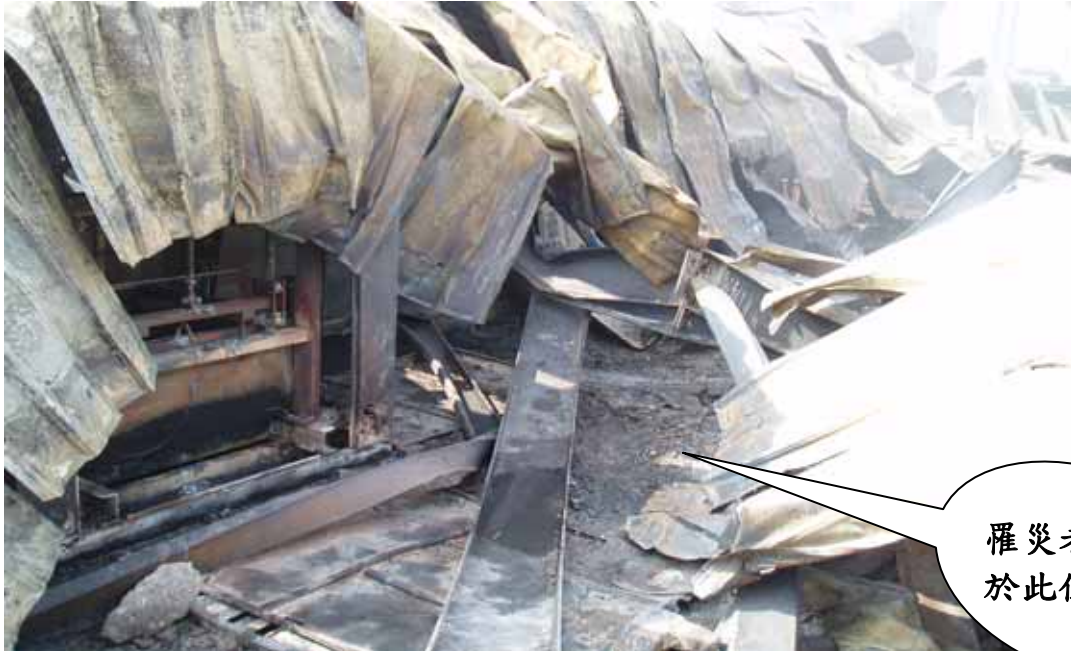
照片 1：肇災現場已燒毀，肇事之清洗機後側面之鐵板已遺落於地面，研判肇災時係報燃壓力推倒，其後廠房燃燒鋼樑再落下，罹災者劉員經發現陳屍於此位置

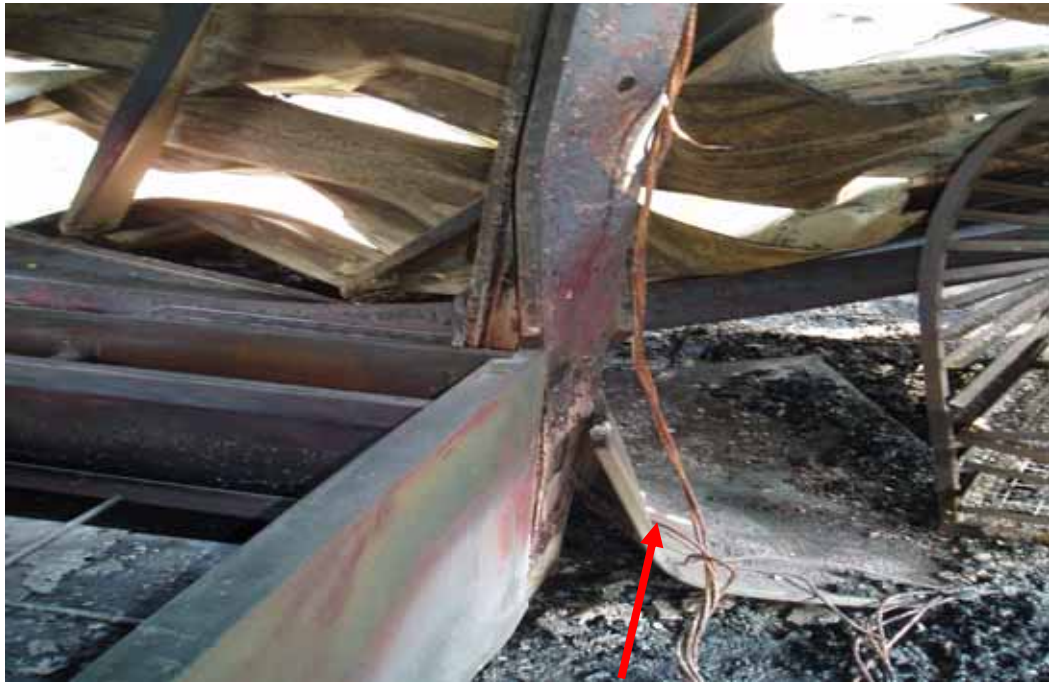
照片 3：2 號超音波清洗機右側板往外翻，研判其內部曾產生爆炸所引起

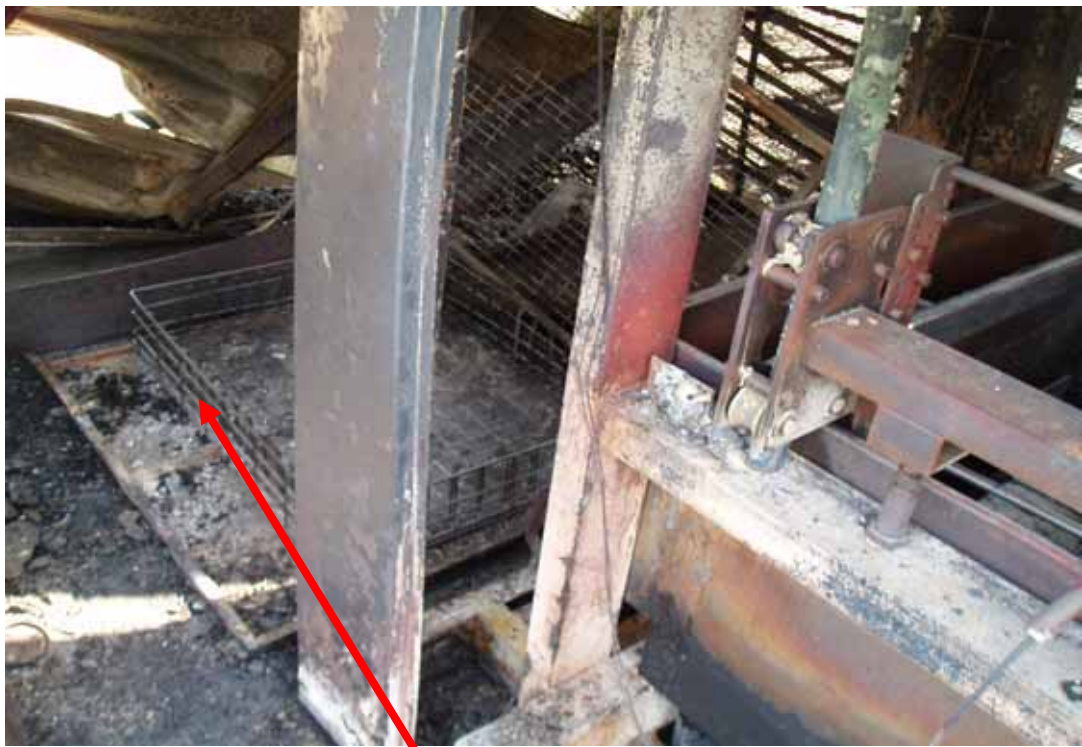
照片 4：2 號超音波清洗機後側板均往外翻，研判其內部曾產生爆炸所引起

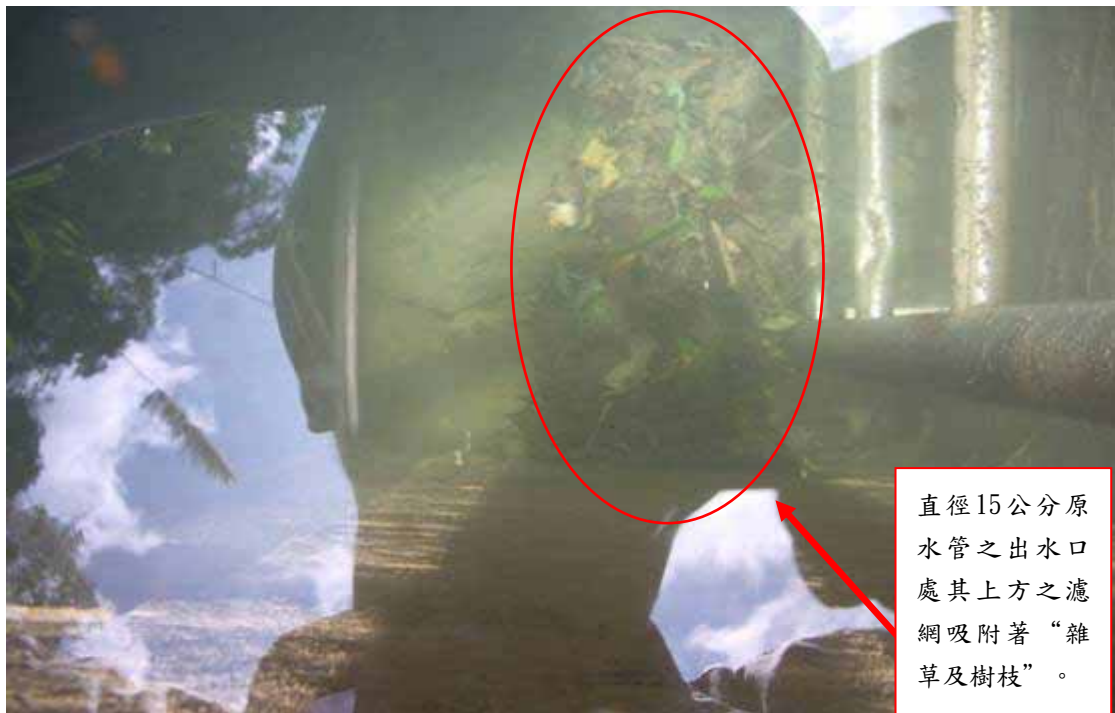
照片 3：事故當日罹災者疑似要清除堵塞住直徑 15 公分原水管之出水口處其上方之濾網吸附著“雜草及樹枝”
