# 從事箱型梁系統模板拆除作業發生墜落致死重大職業災害

- 一、行業分類：其他土木工程業
- 二、災害類型：墜落、滾落
- 三、媒介物：支撐架
- 四、罹災情形：死亡 1 人
- 五、發生經過：

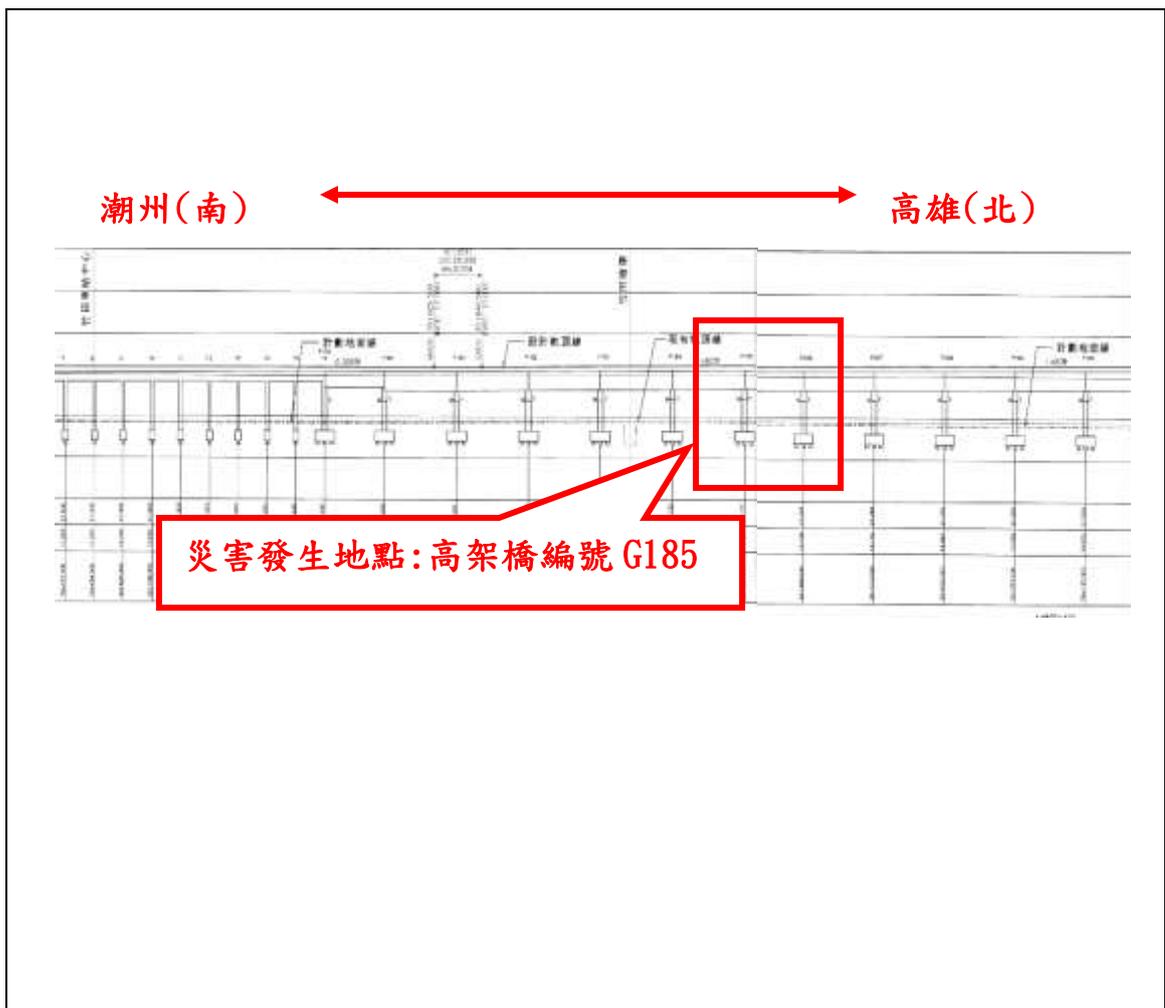
災害發生於民國 103 年 6 月 22 日 8 時 30 分許。災害發生當日 7 時 30 分許，○○○工程行領班林○○與楊○○等共 11 位勞工至本工程工地從事上構箱型梁模板施工，其中，周○○、楊○○、潘○○三人配合租賃之移動式起重機（積載型，車號：○○○-○○，由洪○○操作）被分配於編號 G185 跨（墩柱編號 P185~P186 間）處從事箱型樑外腹翼版系統模板拆除作業，潘○○負責由北向南逐塊先將系統模板之對拉螺桿拆除並將模板之支撐解壓，周○○與罹災者楊○○則負責將吊掛布繩以卸克固定於已經解壓之系統模板兩側之四個吊點上，然後由洪○○操作移動式起重機（積載型）以往外拖拉的方式將系統模板吊離支撐系統，工作至 8 時 30 分許，周○○與罹災者楊○○將第 3 塊系統模板之吊掛用布繩固定後，周○○就移至第 5 塊系統模板處準備後續之工作，而罹災者楊○○則站在第 4 塊系統模板下方，指揮洪○○進行吊掛作業，當第 3 塊系統模板在吊離箱型樑時，碰撞到已解壓呈不穩定狀態之第 4 塊系統模板及底座下方之 H 型鋼，造成第 4 塊系統模板與型鋼脫落，導致站於第 4 塊系統模板處之楊○○一同墜落，並遭落下之第 4 塊系統模板翻轉撞擊到身體側邊而受傷倒地，潘○○及洪○○等隨即將罹災者楊○○扶坐於地面，並聯絡其他同事以箱型工程車協助將罹災者楊○○送至屏東市○○醫院急救，延至 103 年 6 月 22 日 11 時許仍傷重不治死亡（按臺灣屏東地方法院檢察署相驗屍體證明書所載死亡時間）。

(一)直接原因：自距地高度 4.5 公尺之箱型梁外腹翼版系統模板（重量約 800 公斤）上連同該系統模板一起墜落至地面上，被翻轉之系統模板撞擊導致傷重死亡。
