## 從事加壓馬達檢修作業遭感電致死災害

核備文號：1121704010

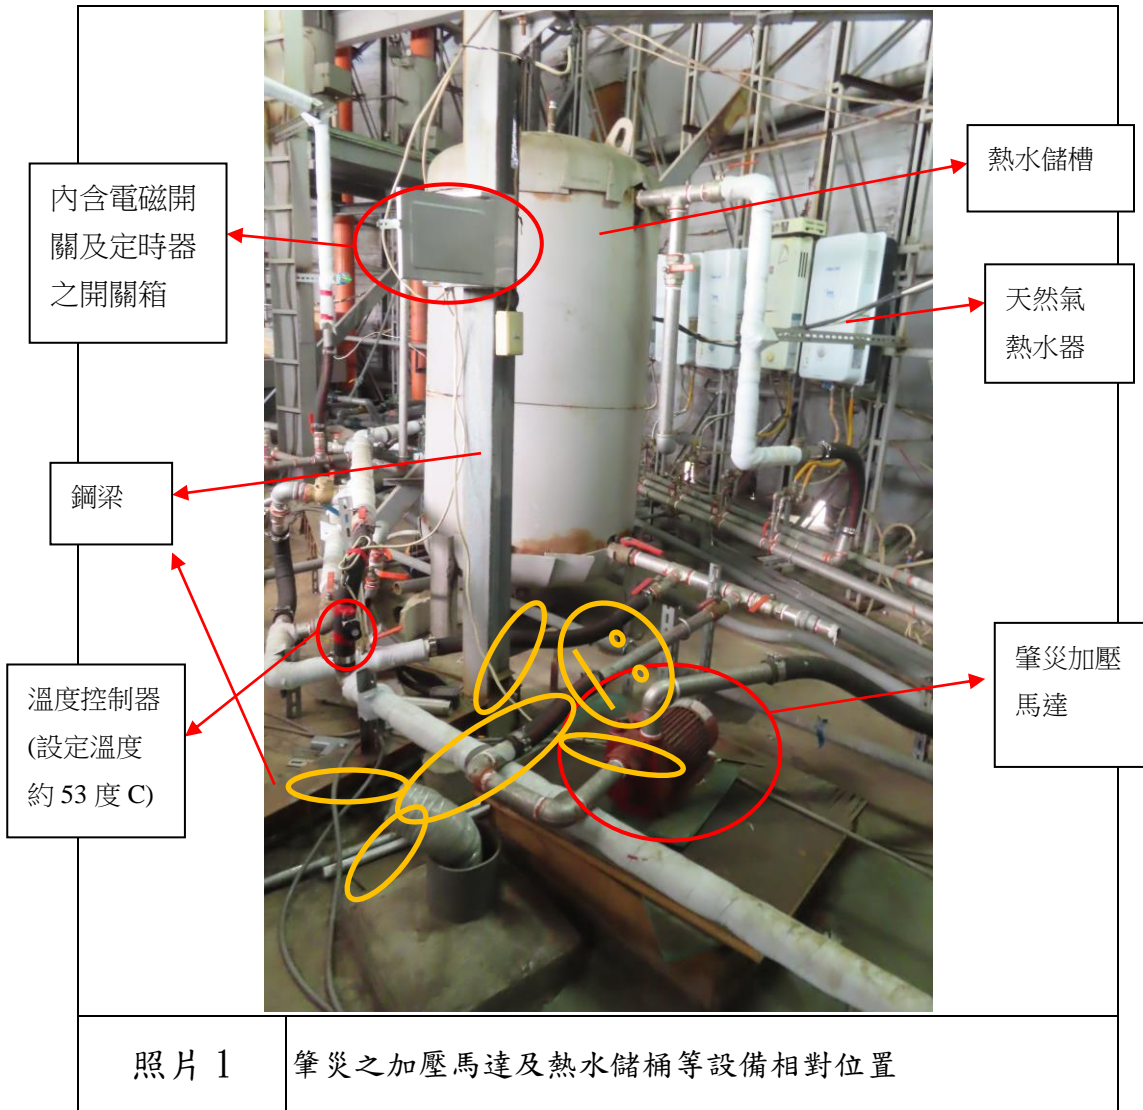
八、現場示意圖或照片：

罹災者於112年5月17日10時20分許從事加壓馬達檢修作業時，因未停止送電且加壓馬達未於非帶電金屬部分施行接地，罹災者右手觸碰漏電之加壓馬達外殼(或前後金屬製管路)，電流流經罹災者右手、身體經心臟，再經罹災者左手(或腿部)流向鋼梁導入地面，與大地構成迴路，且未穿戴電工安全帽及絕緣防護具，發生電擊傷，造成休克死亡。

(一)直接原因：勞工觸碰漏電之加壓馬達或前後金屬製管路時，電流流經右手、身體及心臟，再經罹災者左手或腿部流向鋼梁導入地面，與大地構成迴路，且未穿戴電工安全帽及絕緣防護具，造成電擊傷，致休克死亡。

(1)對於電氣設備及線路檢查、修理，未停止送電。

(2)加壓馬達非帶電金屬部分未施行接地。

(3)從事電氣工作未穿戴電工安全帽及絕緣防護具。

(一) 雇主對於使用之電氣設備，應依用戶用電設備裝置規則規定，於非帶電金屬部分施行接地。(職業安全衛生設施規則第239條之1暨職業安全衛生法第6條第1項)。

(二) 雇主為防止電氣災害，應依下列規定辦理：一、…。十二、對於電氣設備及線路之敷設、建造、掃除、檢查、修理或調整等有導致感電之虞者，應停止送電，…。(職業安全衛生設施規則第276條第12款暨職業安全衛生法第6條第1項)

(三) 雇主對於從事電氣工作之勞工，應使其使用電工安全帽、絕緣防護具及其他必要之防護器具。(職業安全衛生設施規則第290條暨職業安全衛生法第6條第1項)
