從事橋墩基礎之井基開挖作業發生被撞致死災害

核備文號：104-1024965

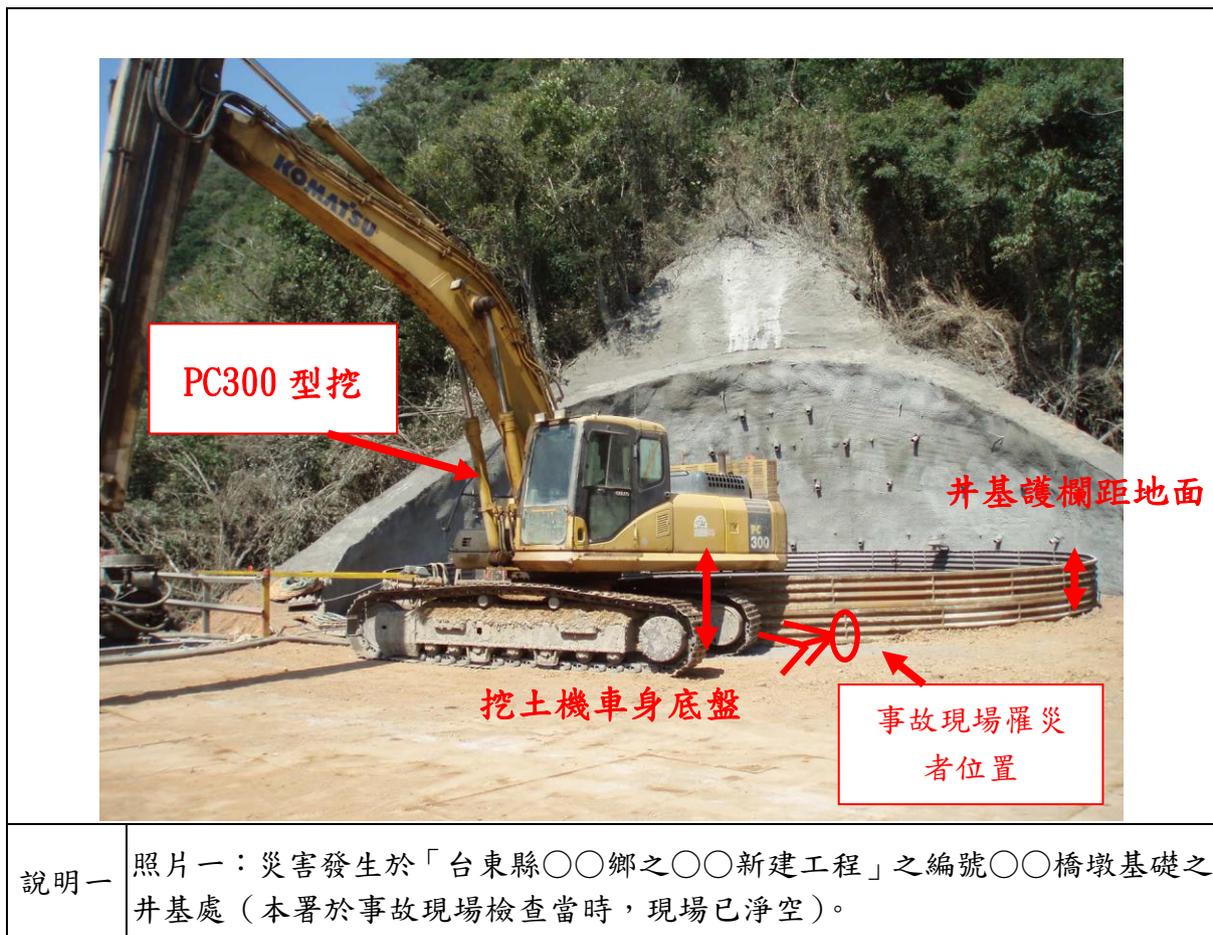
- (一)直接原因：遭迴轉之挖土機車身撞擊胸腹部造成心、肺、肝、脾損傷而死亡。
- (二)間接原因：
 - 1、未嚴禁操作人員以外之勞工進入營建用機械之操作半徑範圍內。
 - 2、使勞工以機械從事露天開挖作業，車輛機械未裝設有效倒車或旋轉功能之蜂鳴器，以警示周遭其他工作人員。
 - 3、使挖土機供為主要用途以外之用途。
- (三)基本原因：
 - 1、未設置職業安全衛生管理人員。
 - 2、未訂定職業安全衛生管理計畫及執行。
 - 3、未訂定自動檢查計畫實施自動檢查。
 - 4、原事業單位未對承攬人於事前告知有關其事業工作環境、危害因素暨職業安全衛生法有關安全衛生規定應採取之措施。
 - 5、原事業單位與承攬人分別僱用勞工共同作業時，對於井基露天開挖作業，未設置協議組織，實施「協議」、「指揮監督」、「連繫調整」、「工作場所巡視」、及採取其他為防止職業災害之必要措施。

- 1、 雇主應依規定設置職業安全衛生管理人員(職業安全衛生管理辦法第3條第1項暨職業安全衛生法第23條第1項)。
- 2、 雇主應依其事業單位之規模、性質，訂定職業安全衛生管理計畫，要求各級主管及負責指揮監督之有關人員執行；…(職業安全衛生管理辦法第12條之1第1項暨職業安全衛生法第23條第1項)。
- 3、 雇主應依規定訂定自動檢查計畫實施自動檢查(職業安全衛生管理辦法第79條暨職業安全衛生法第23條第1項)。
- 4、 使勞工以機械從事露天開挖作業，應嚴禁操作人員以外之勞工進入營建用機械之操作半徑範圍內(營造安全衛生設施標準第69條第4款暨職業安全衛生法第6條第1項)。
- 5、 使勞工以機械從事露天開挖作業，車輛機械應裝設倒車或旋轉警示燈及蜂鳴器，以警示周遭其他工作人員(營造安全衛生設施標準第69條第5款暨職業安全衛生法第6條第1項)。
- 6、 雇主對於就業場所作業之車輛機械，應規定駕駛者或有關人員負責執行，不得使車輛系營建機械供為主要用途以外之用途(職業安全衛生設施規則第116條第9款暨職業安全衛生法第6條第1項)。
