97 年度營造業以外行業重大職災實例

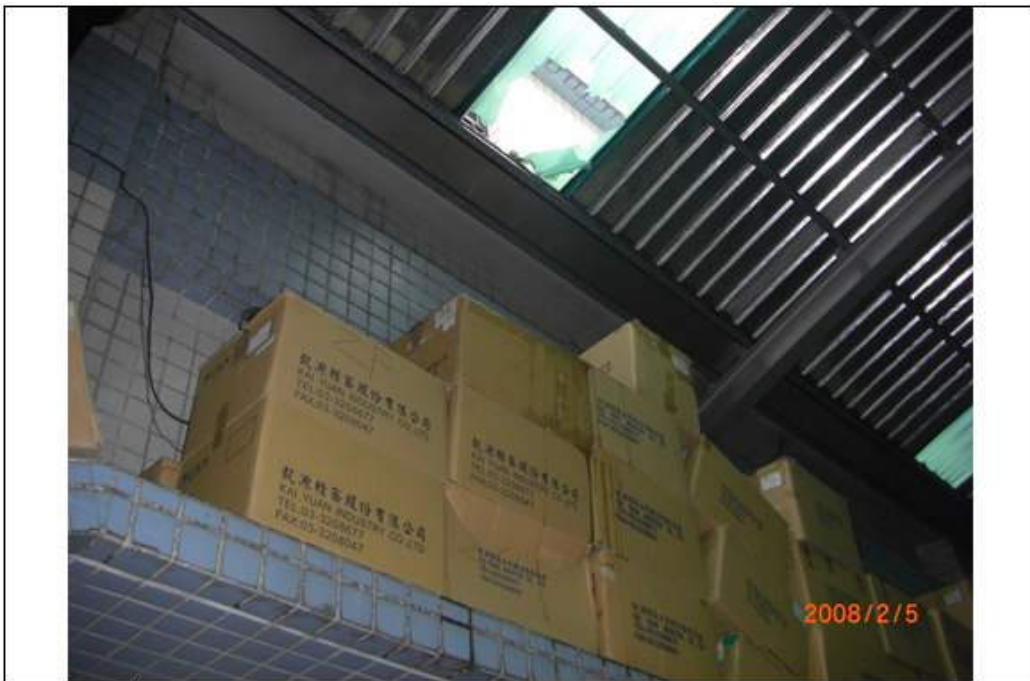
依據現場狀況及談話紀錄研判，本案情況應為 97 年 2 月 5 日上午約 8 時 50 分許，虞○○正在進行二樓前樓梯窗戶拆卸作業，在攀爬至窗檻上跳下窗外平台時，因落腳處濕滑而失足導致身體重心往一樓遮雨棚側翻倒，撞破遮雨棚之採光罩而墜落至地面，經送往長庚紀念醫院林口分院急救後，約在當日上午 9 時 55 分急救無效死亡。

說明	罹災者墜落處遮雨棚採光罩 (由下方拍攝)
----	----------------------

雇主對於在高度 2 公尺以上之高處作業，勞工有墜落之虞者，應使勞工確實使用安全帶、安全帽及其他必要之防護具。

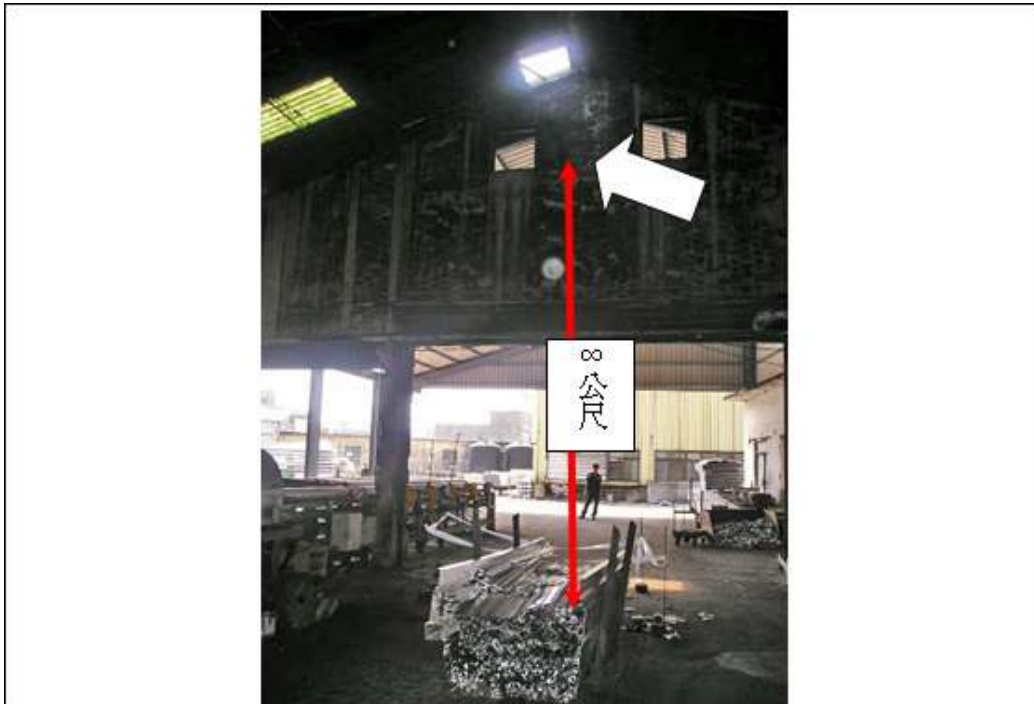
照片五 踏穿處離地面高度約 8 公尺，成 1 公尺*1 公尺開口

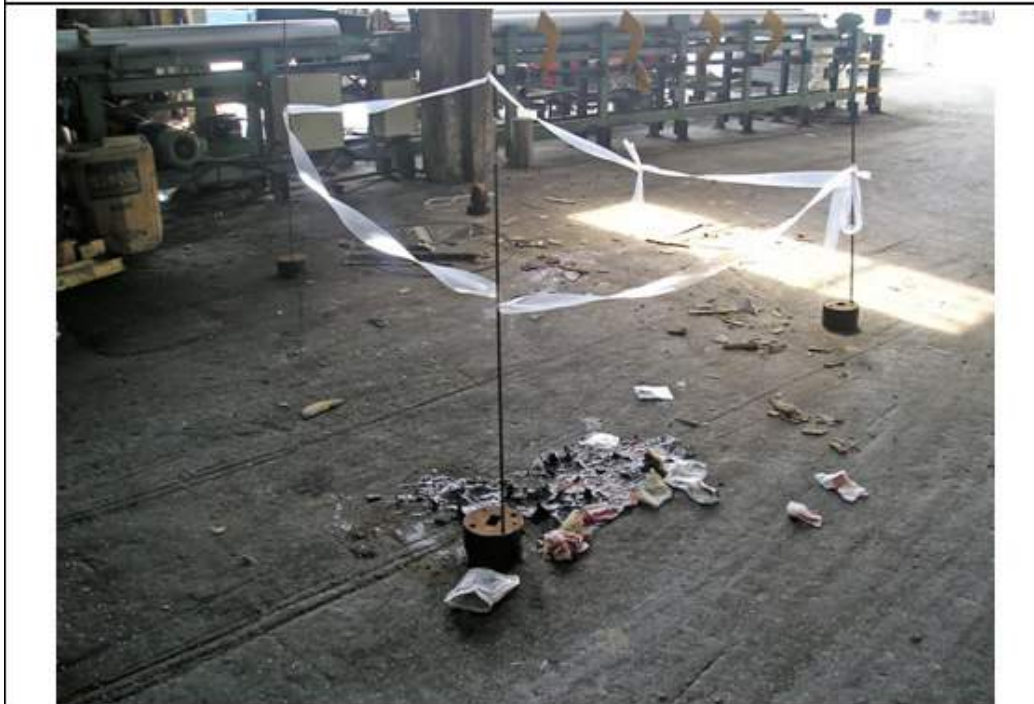
照片六 墜落處地面

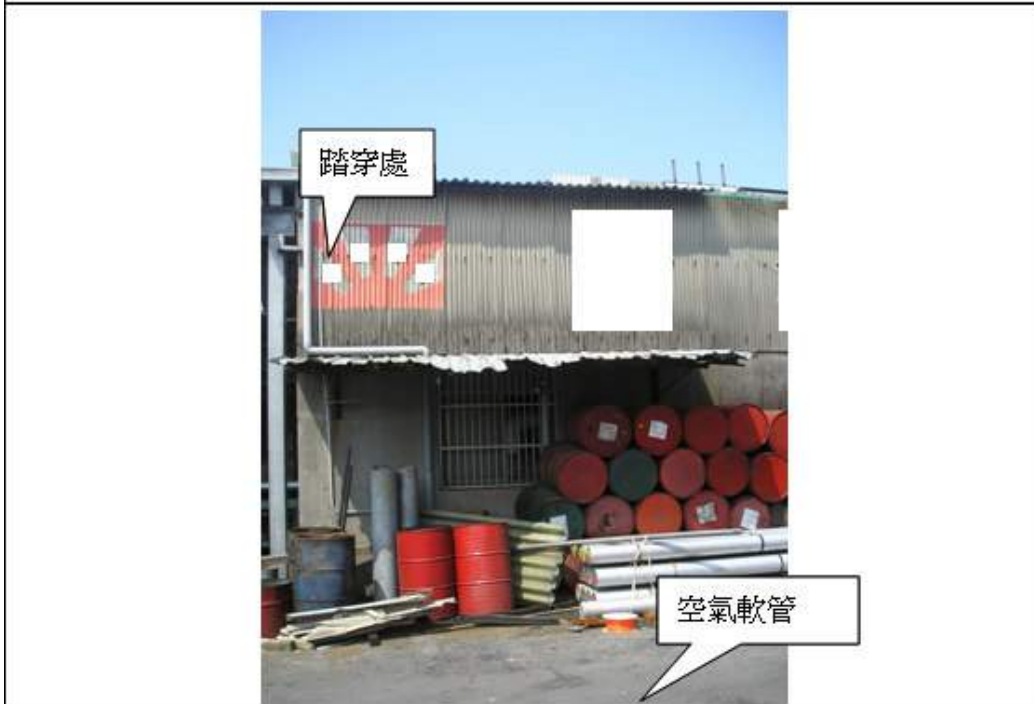
照片八 踏穿處屋外發現空氣軟管 1 卷

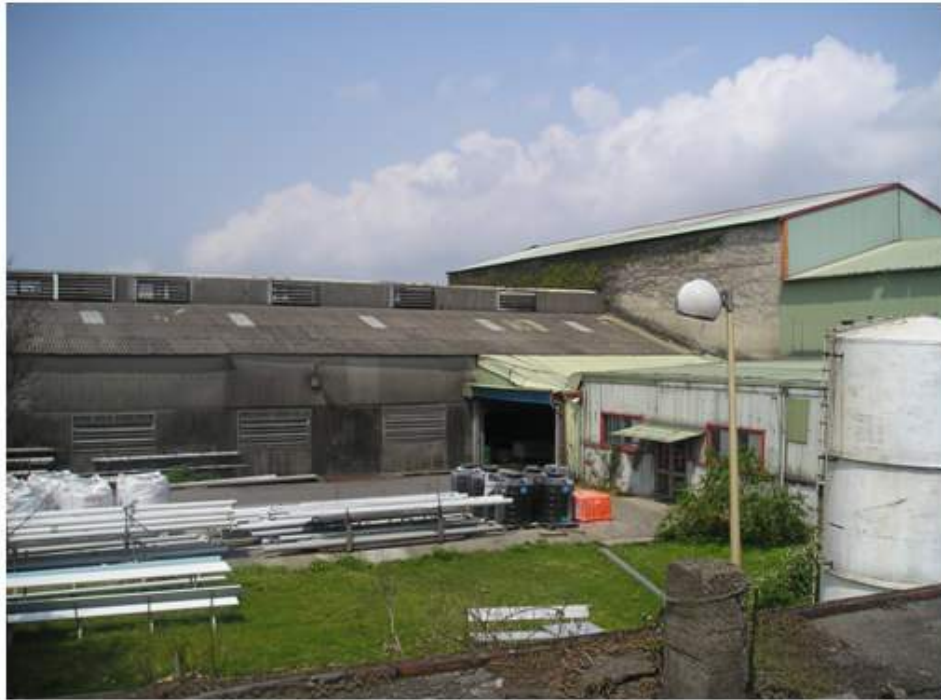
照片十三 各廠房屋頂相連接，未發現罹災者上下之移動式爬梯

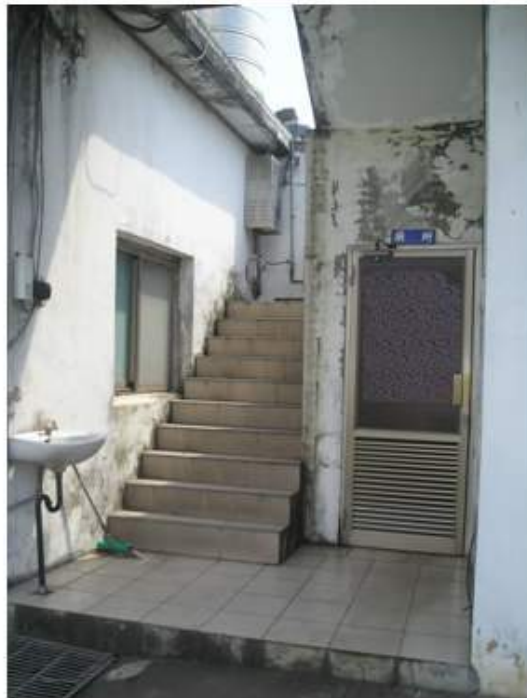
照片十四 推測罹災者係由辦公室旁樓梯爬上屋頂

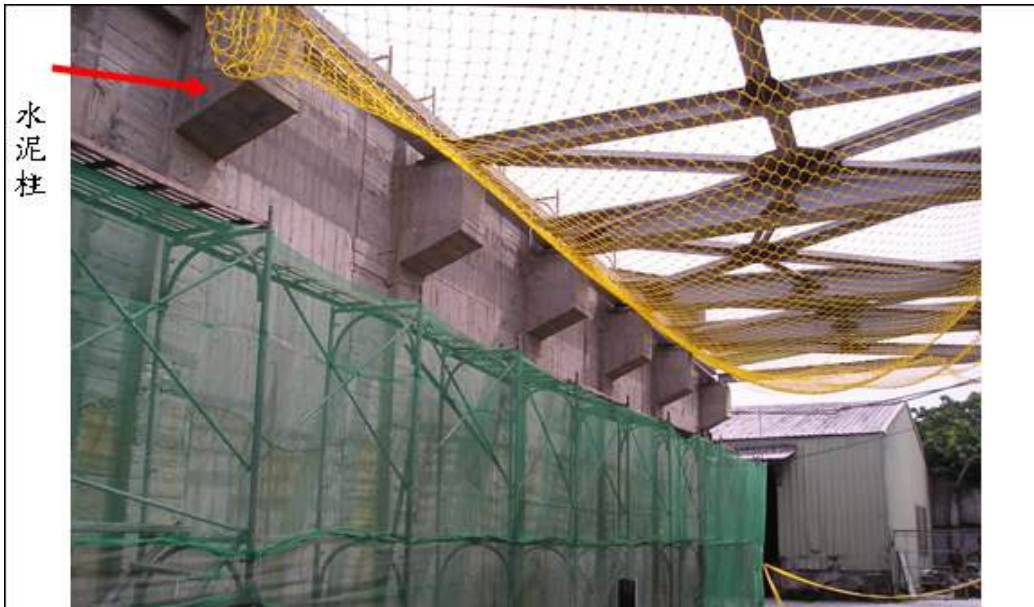
說明照片 1
罹災者游 00 站立於施工架第 2 層上之踏板(由地面至第 2 層踏板處高約 3.3 公尺)從事鎖固 H 型鋼鋼樑與水泥柱之螺栓。

(二) 在高度 2 公尺以上之高處作業，勞工有墜落之虞者，未使勞工確實使用安全帶(未設安全母索，可供安全帶鉤掛)。

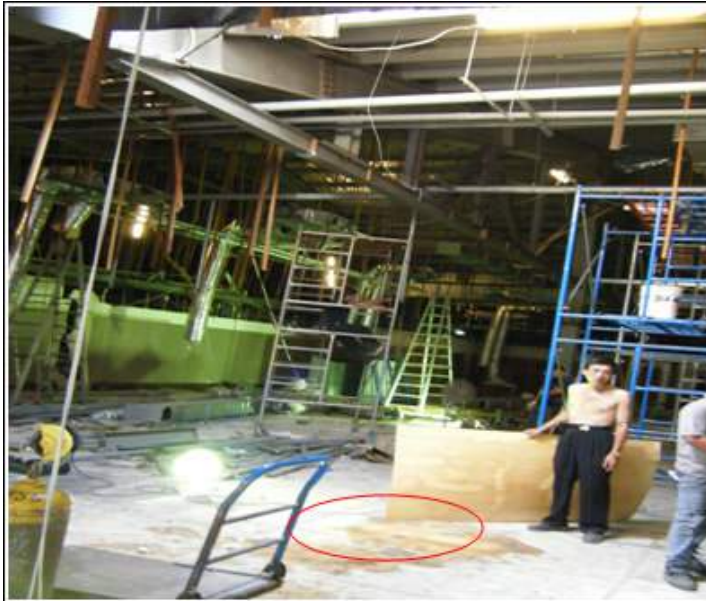
照片一 事故當日罹災者不慎自 3.4 公尺高之屋頂開口處墜落至地面之位置。

場所作業，勞工有遭受墜落危險之虞者，應於該處設置護欄、護蓋或安全網等防護設備。

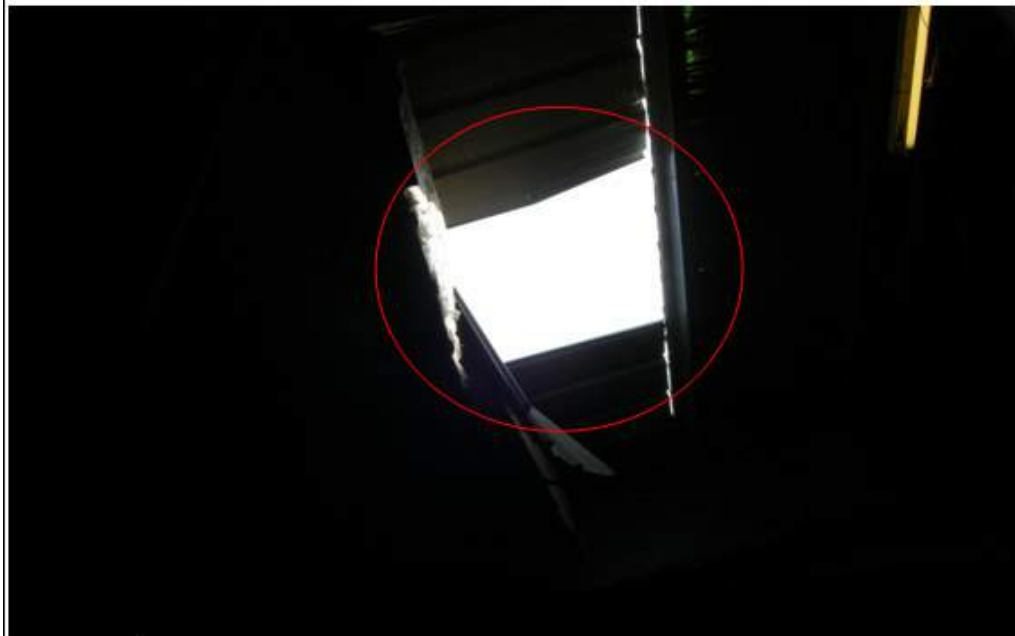
照片二 事故當日罹災者不慎自 3.4 公尺高之屋頂開口處墜落至地面。

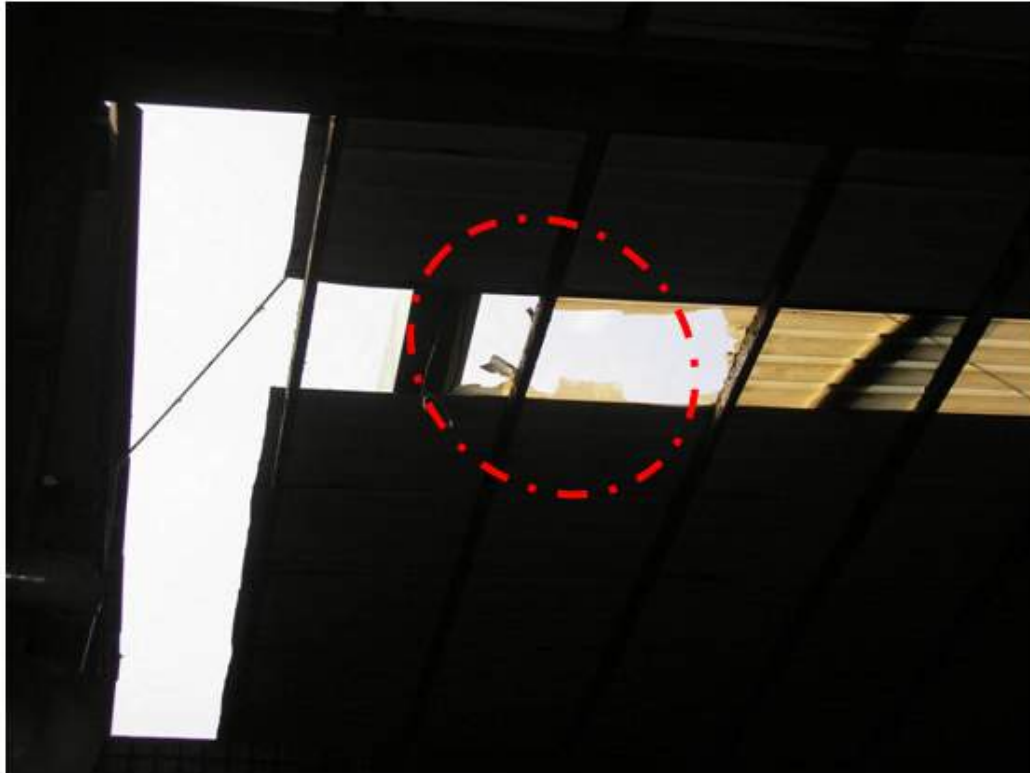
照片 1：屋頂之採光罩有一形狀不規則之開口(距地面之高度約 6 公尺)

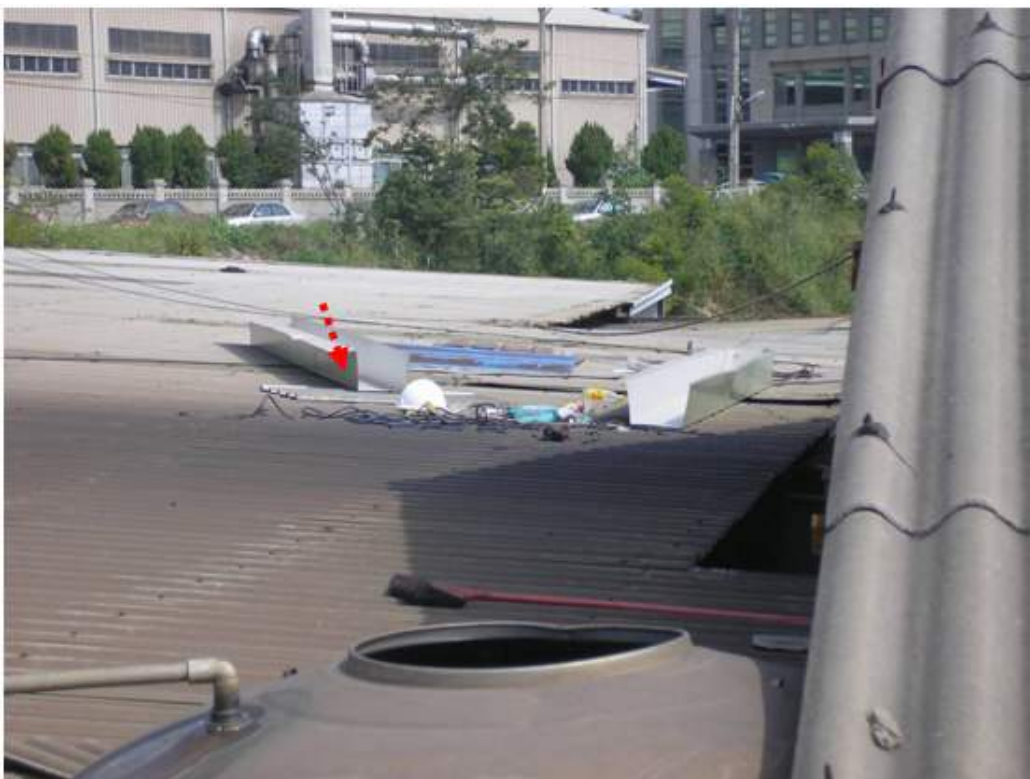
照片 2：屋頂處遺留有作業當時所使用之工具及罹災者脫下之白色安全帽

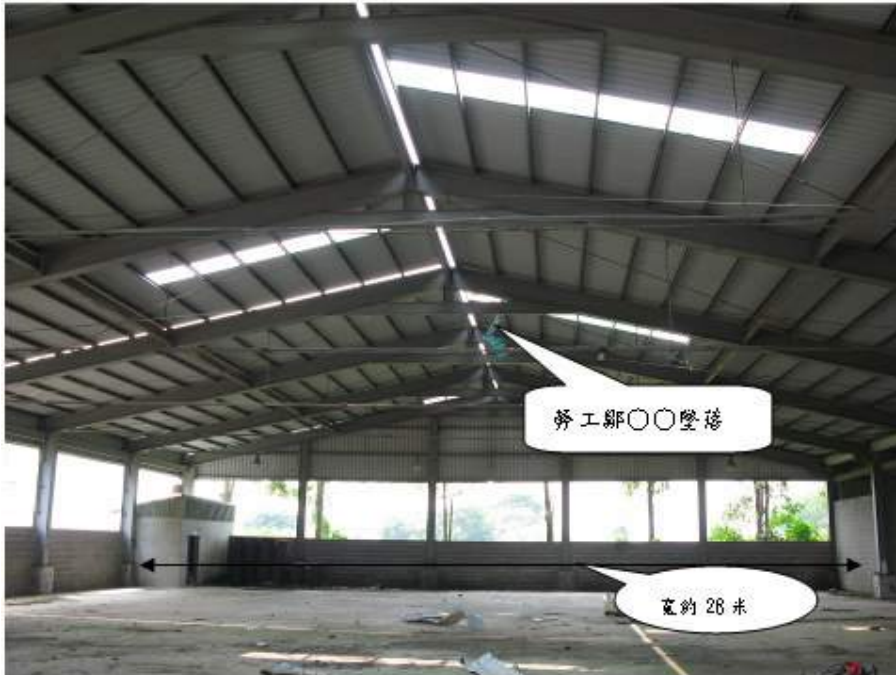
照片一：	鋼骨結構廠房，長約66米；寬約28米；斜屋頂高約7米。
------	-----------------------------

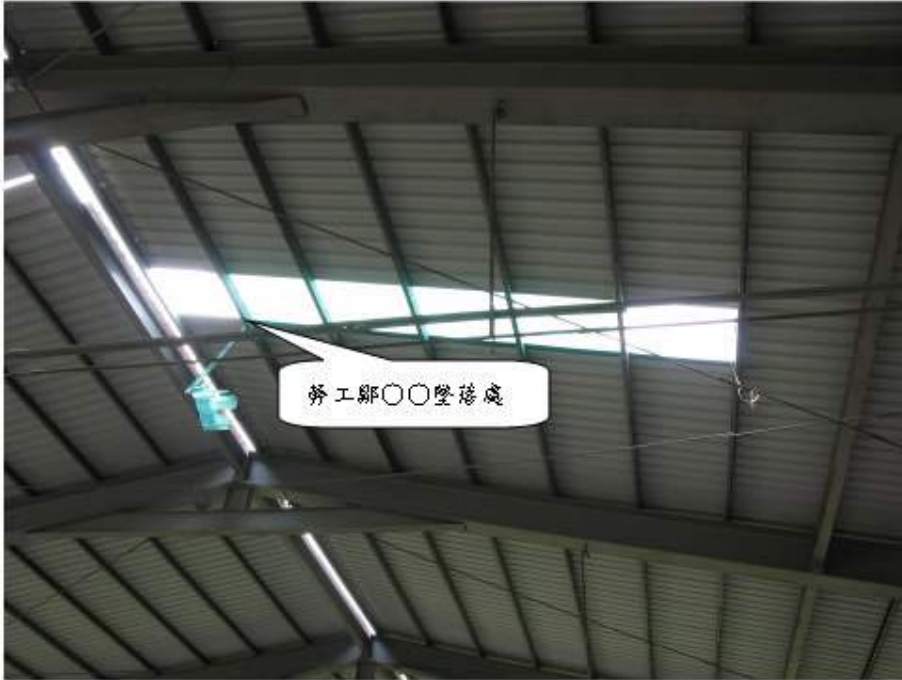
照片 二：	勞工部○○踏穿塑膠浪板墜落處(部員踏穿塑膠浪板約距廠房內側約長 15 米、寬約 14 米處)。
----------	-------------------------------------------------

(二) 高度二公尺以上之高處作業，應使勞工確實使用安全帶、安全帽及其他必要之防護具。

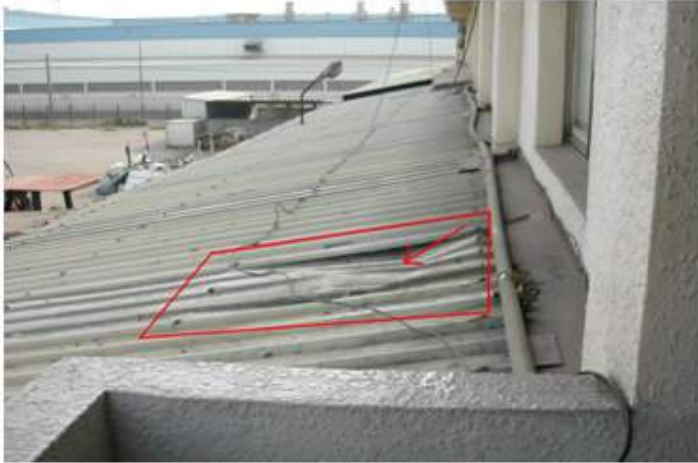
照片 1 發生踏穿棚頂浪板處導致墜落

(二)人員於棚頂作業應配戴背負式安全帶，連接捲揚式防墜器。

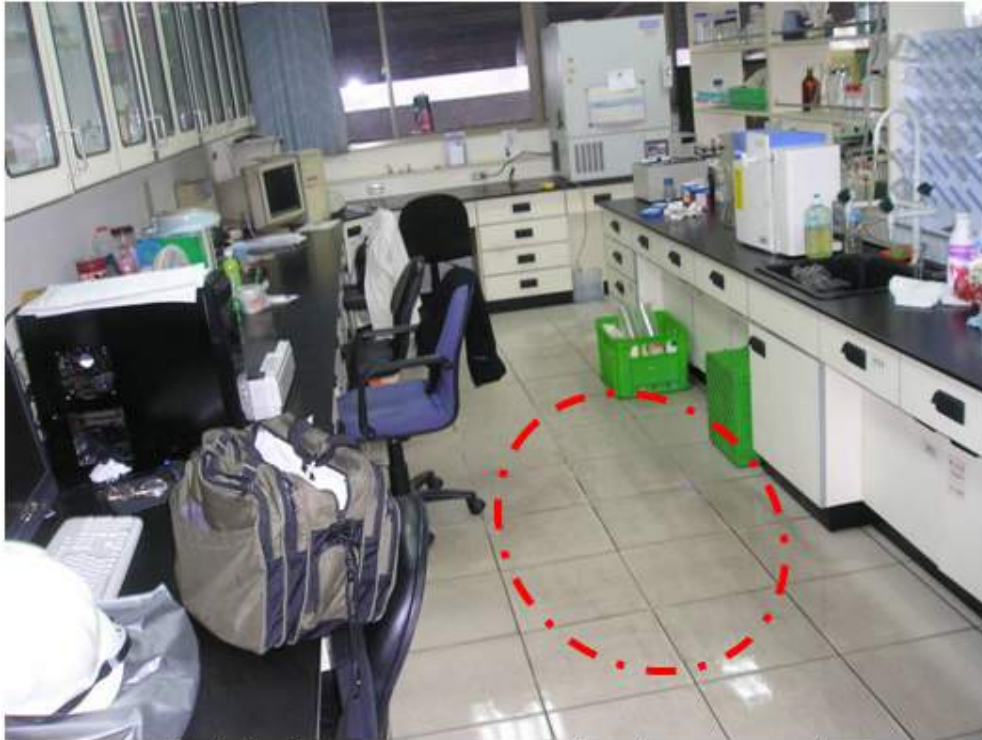
照片 1：罹災者身體倒臥地點位於檢驗室實驗桌洗手台前方走道地面，走道寬度 150 公分，地面鋪設 40 公分正方形地磚。

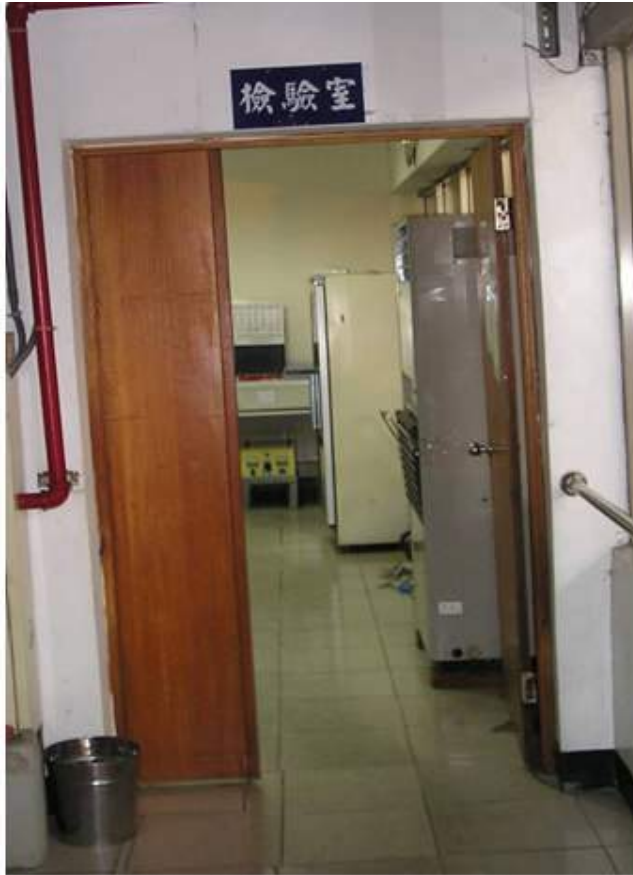
照片 2：災害現場位於該廠檢驗室內

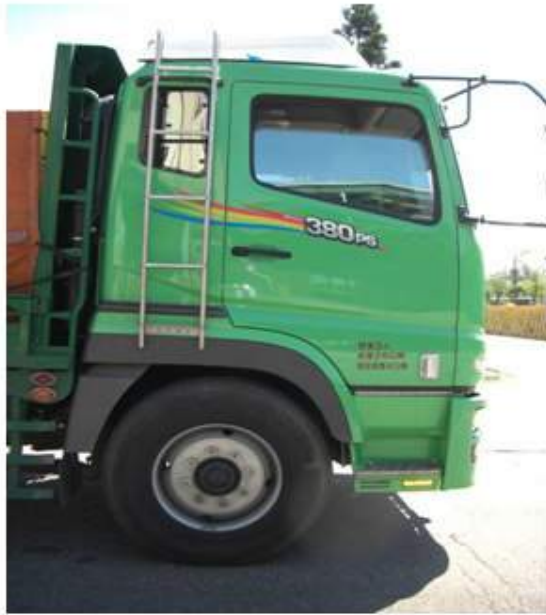
照片 1：罹災者自貨車的腳踏板(距離地面約 100 公分)墜落

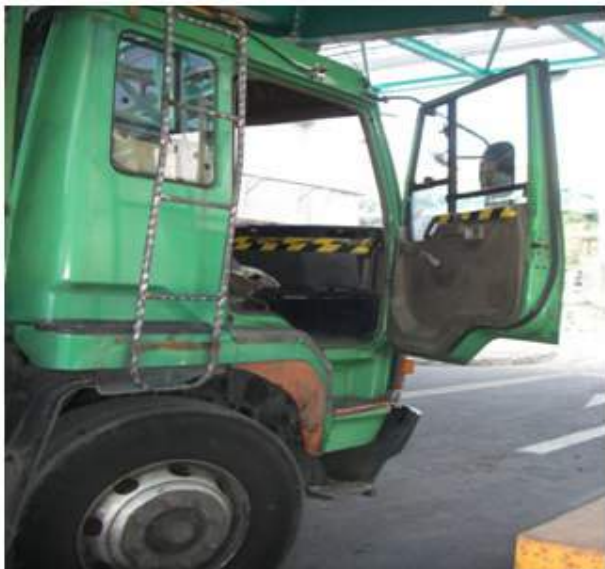
照片 2：貨車助手席側之腳踏板並未設置輔助扶手

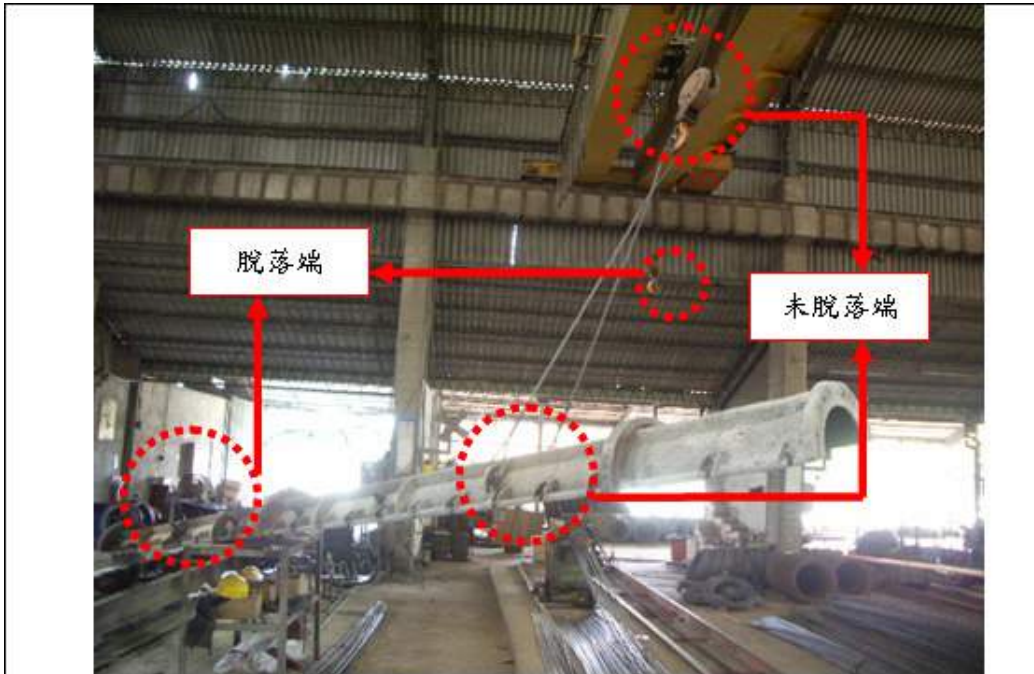
圖 6. 筆災之固定式起重機鋼索環眼脫落情況

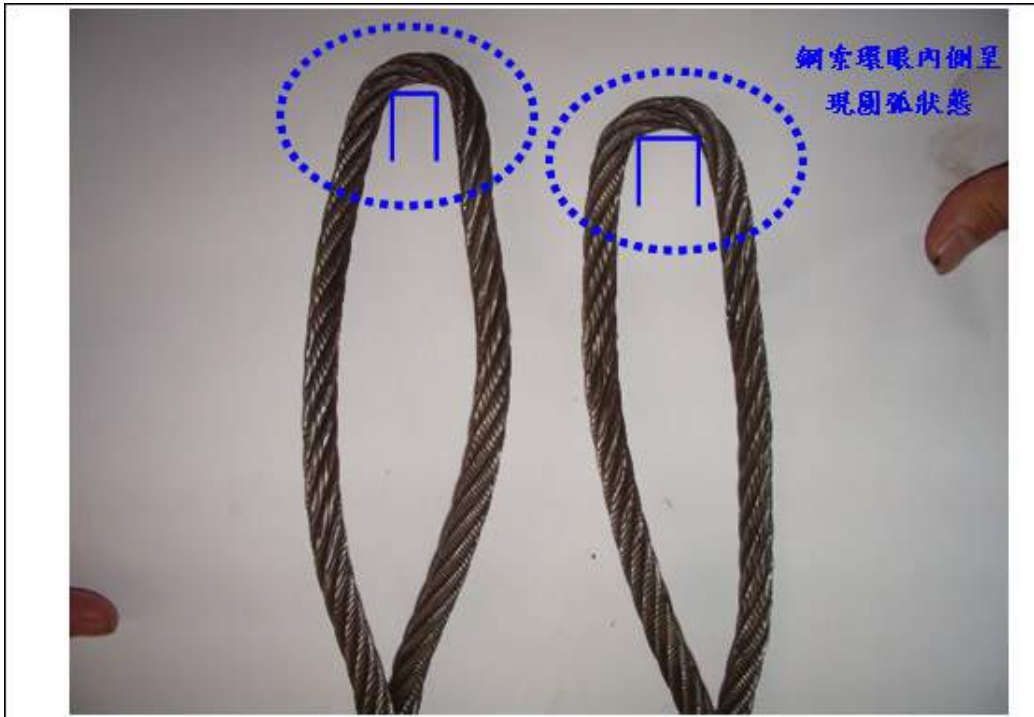
圖 8. 筆災電桿上蓋模未脫落端鋼索兩端環眼狀態照片

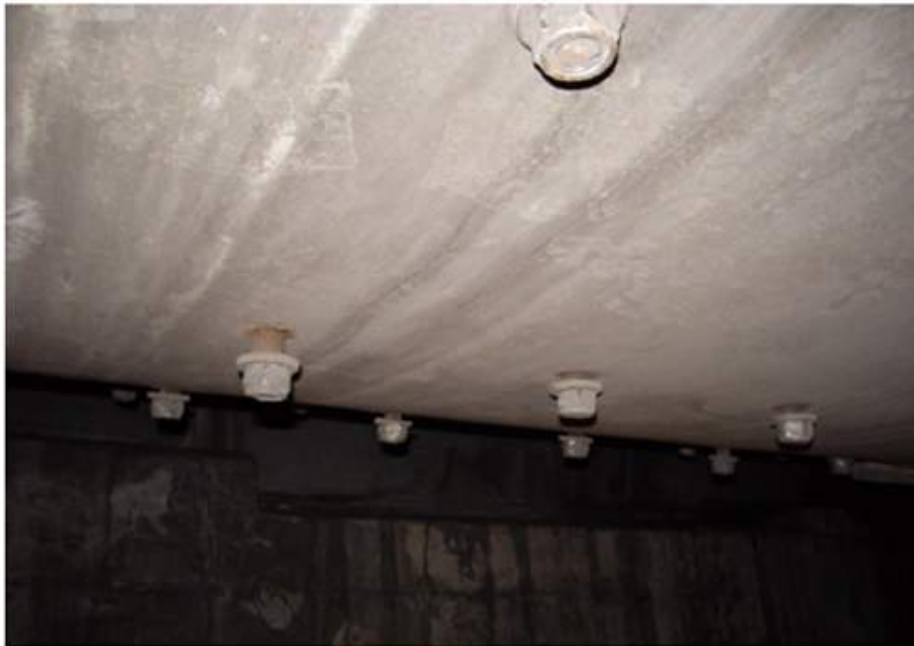
說明 2 煤磨機機體外之螺絲鬆脫情形。

對於機械之掃除、上油、檢查、修理或調整有導致危害勞工之虞者，應停止相關機械運轉及送料。為防止他人操作該機械之起動等裝置或誤送料，應採上鎖或設置標示等措施，並設置防止落下物導致危害勞工之安全設備與措施。

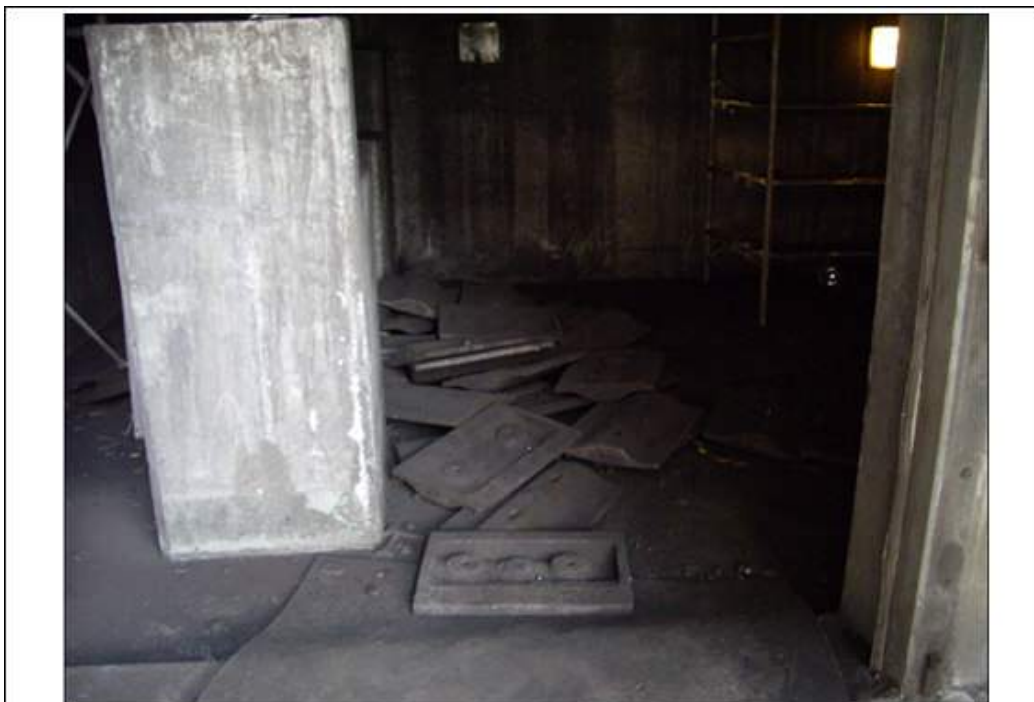
說明 3 煤磨機機體下方地上由機體內掉落之襯板 (約 37 片)

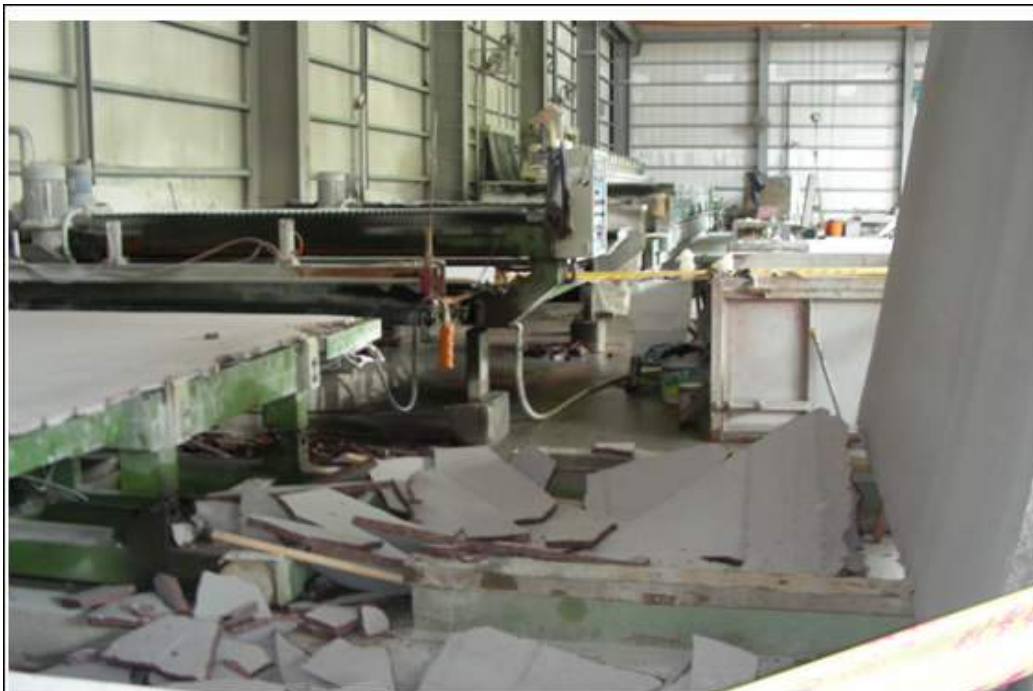
說明 2 磨台機上台區倒立台旁堆置之石板，並無採取繩索相綁或擋樁等防止石板倒塌措施。

對於堆置物料，為防止倒塌、崩塌或掉落，應採取繩索捆綁、護網、擋樁、限制高度或變更堆積等必要措施。

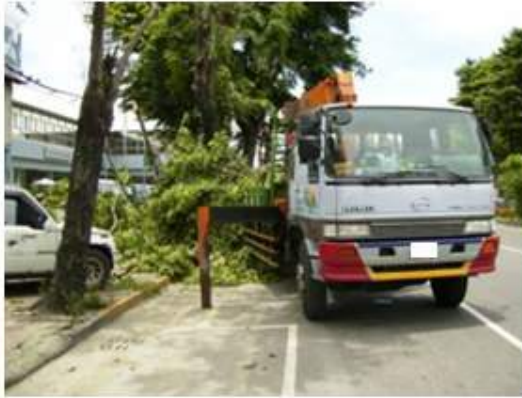
照片 1 現場使用之移動式起重機，從超高樹木修剪作業

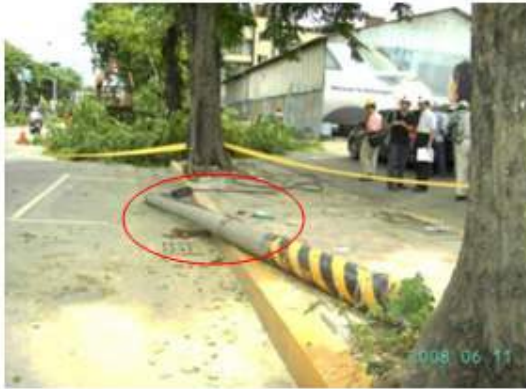
照片 2 罹災者被倒塌之電信電桿壓到的位置。

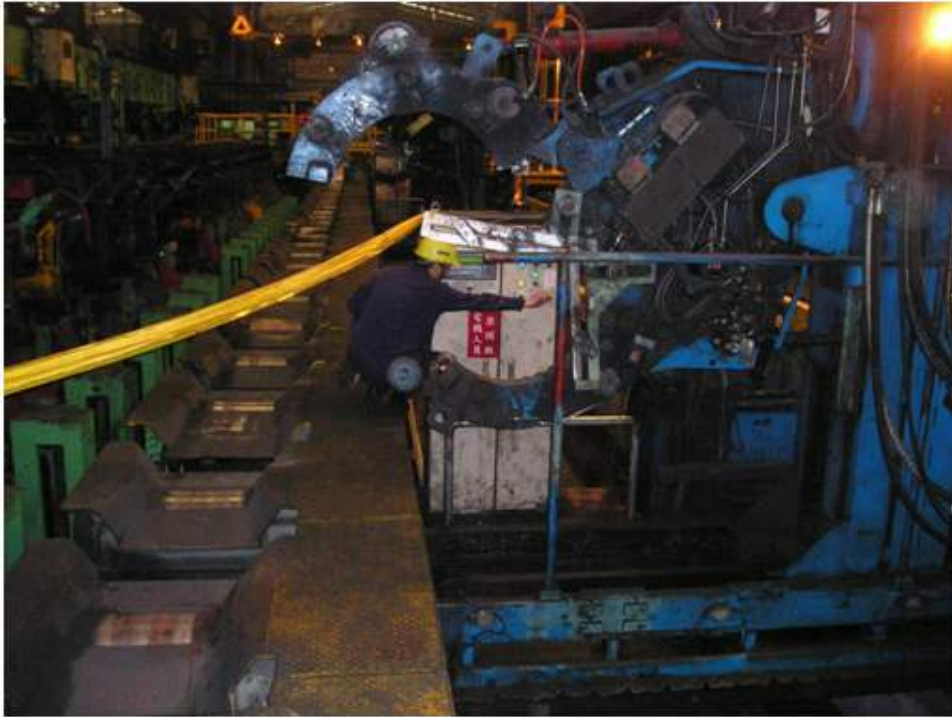
（一）直接原因：遭型鋼廠大包機打包頭撞擊軀幹及左下肢，造成股動靜脈斷裂出血性休克死亡。

照片 1：肇災之鋼鐵大包機外觀

（二）雇主對於電腦數值控制或其他自動化機械具有危險之部分應設置護罩、護圍或具有連鎖性能之安全門等設備。

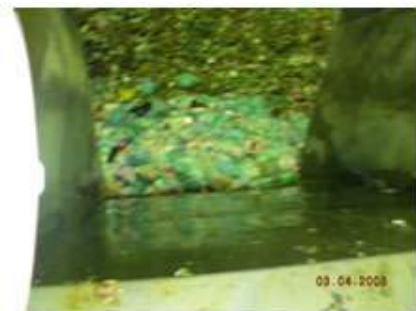
環保局○○區隊隊員姚○○（即罹災者）於案發當天上午 10 時許隨垃圾車（車號：○○-○○○）至木柵焚化廠傾卸垃圾，當車停至該廠第 12 號坑口前方後，姚員即下車將右側排水口開啟（俾便車上之垃圾污水流出），並且繼續行至車後（據研判罹災者應該是要去開啟另一側排水口）。詎當時駕駛傅○○未確認罹災者所在位置，即倒車將罹災者撞入坑內，接著並將車上垃圾一併傾入。後傅員不見罹災者蹤影，遂開始尋人，嗣後於坑內垃圾堆下發現罹災者，並即送萬芳醫院急救，惟罹災者仍於當天中午宣告不治。
- 六、原因分析：
 - （一）直接原因：被撞。
 - （二）間接原因：罹災者於作業中行至車後，且駕駛未確認罹災者所在位置即倒車。
 - （三）基本原因：
 - 1、未訂定傾卸垃圾之安全作業標準。
 - 2、未確實管制相關人員遵守作業規定。
- 七、災害防止對策：

案發現場第 12 號傾卸坑內情形。

事業單位應落實勞工安全衛生教育，加強安全衛生觀念，避免勞工以不安全之動作（即未確認車輛附近人員均已遠離）任意發動車輛致生災害。
- 八、現場示意圖或照片：

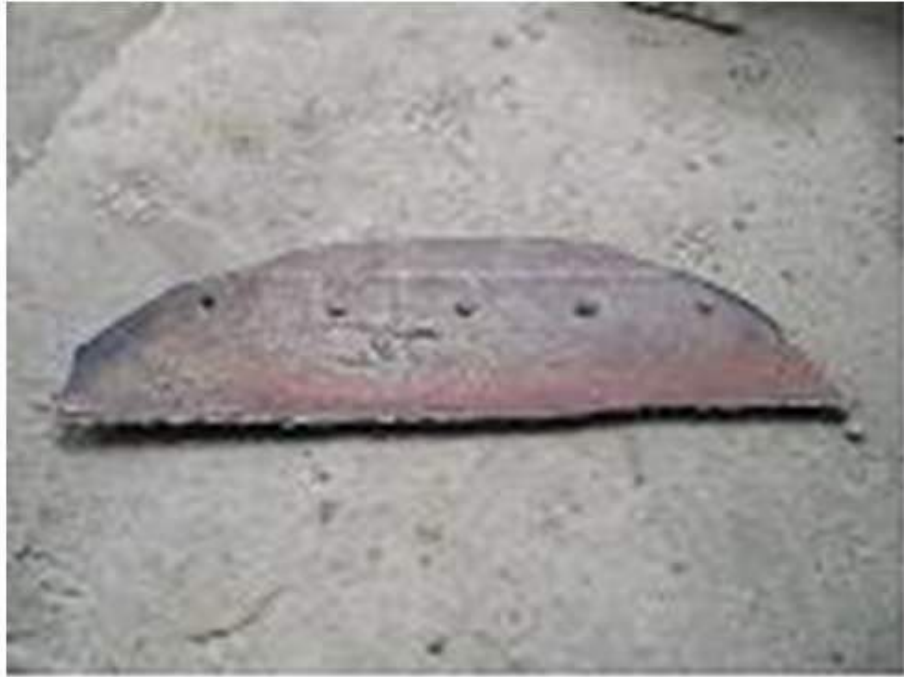
圖 3. 欲焊接脫落之擋料板

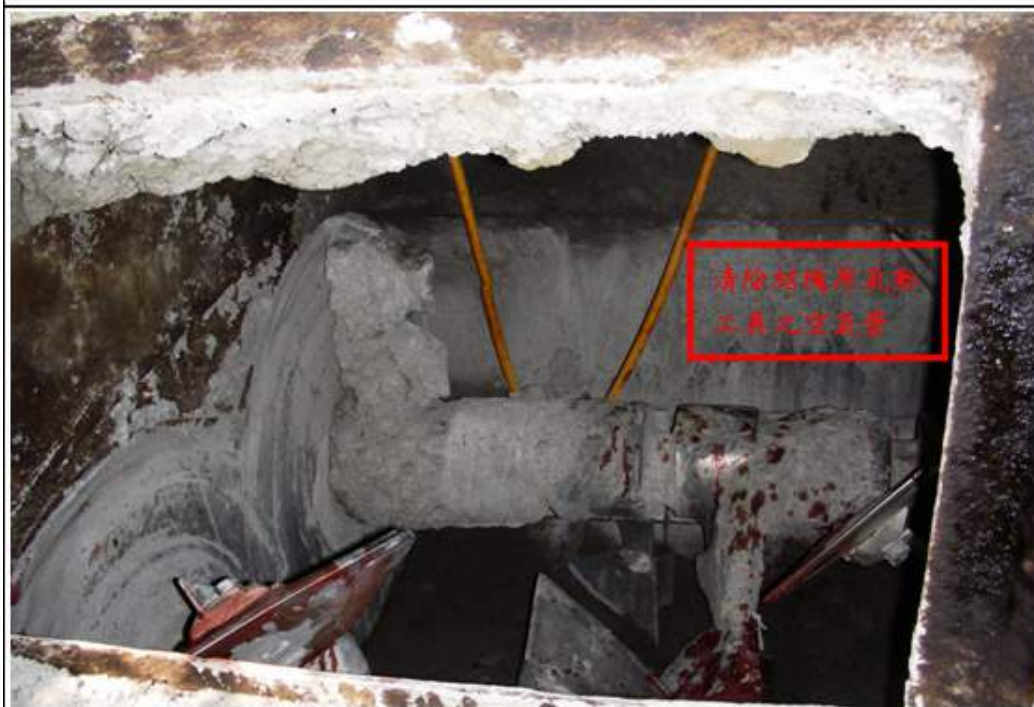
照片四 災害現場-拌合機內部

（二）於拌合機入口加裝連鎖控制開關，入口蓋未關上拌合機無法起動。

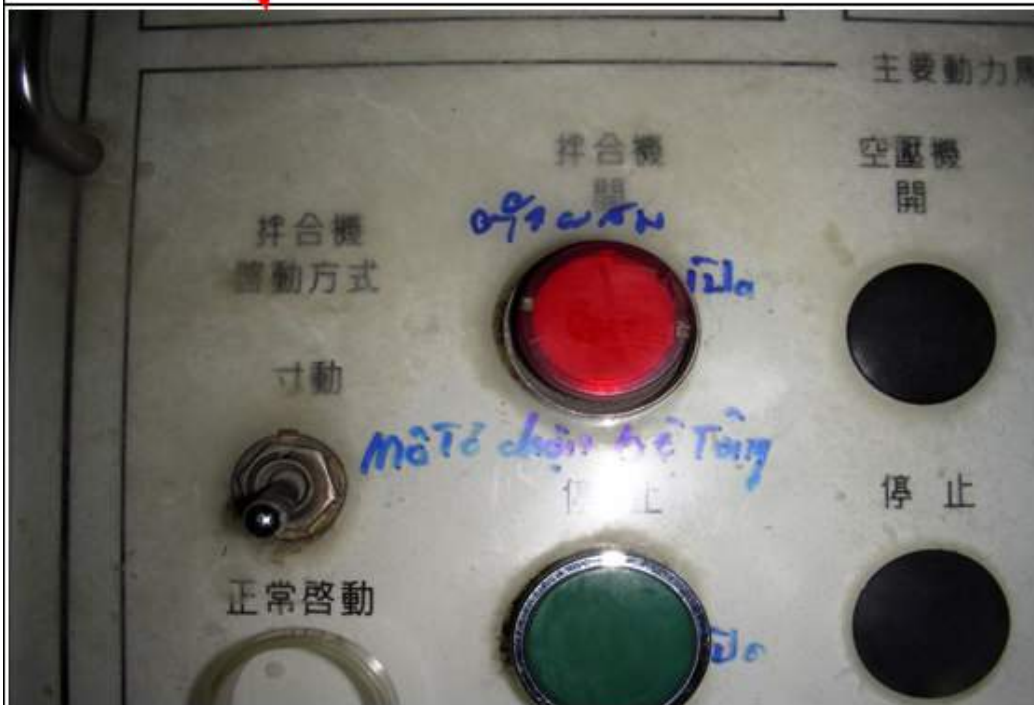
照片六 拌合機控制開關

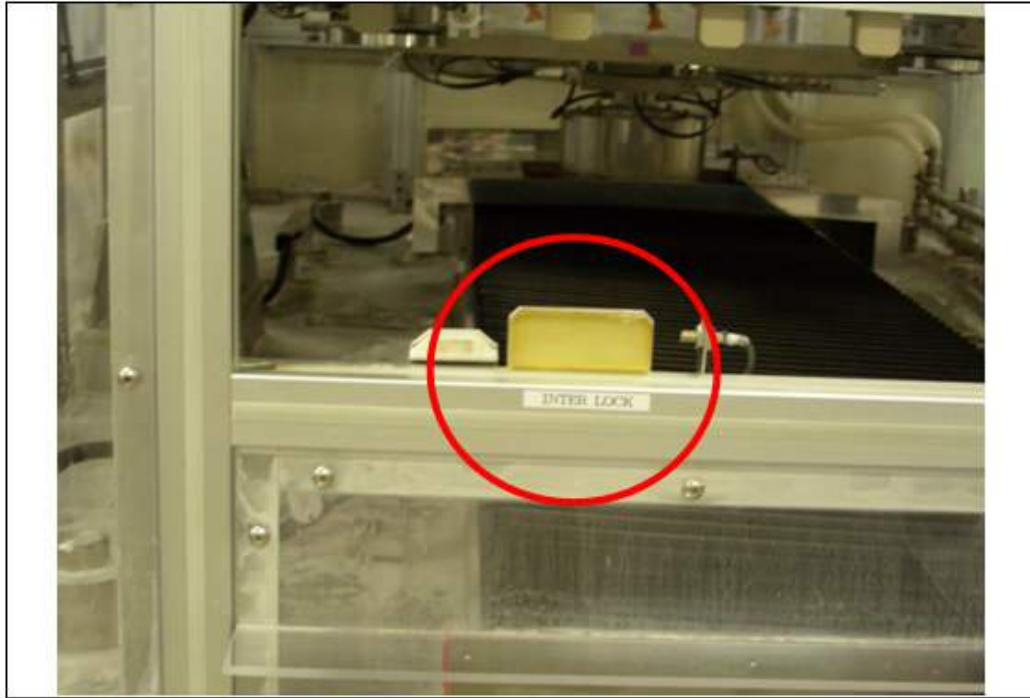
A. 一次切裂機未設具有連鎖性能之安全門（連鎖裝置被關閉，功能失效）。

照片二 安全門之連鎖裝置

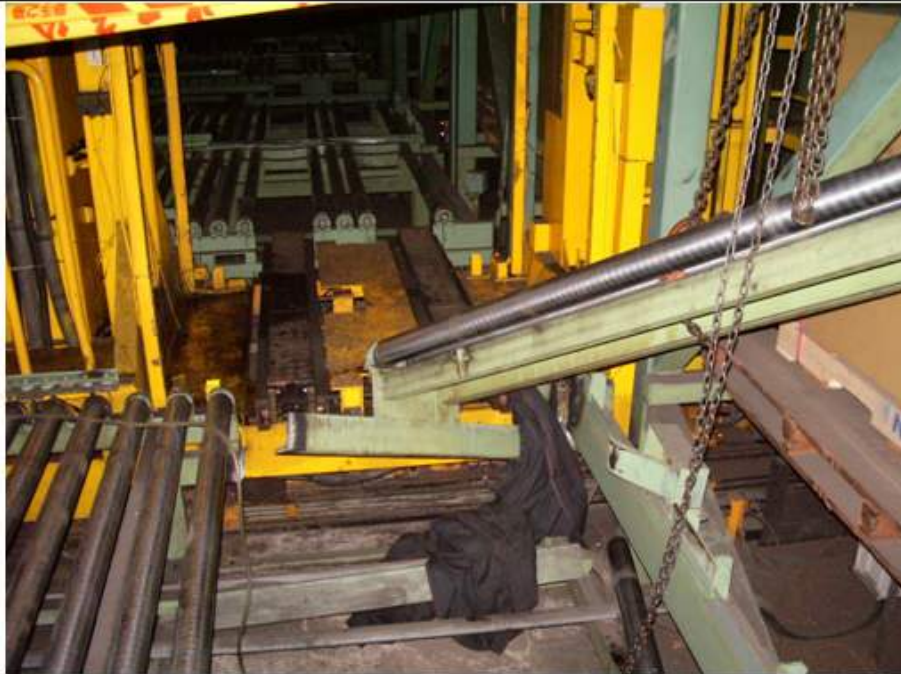
說明 圖三：肇災現場，滾輪鐵架已切斷

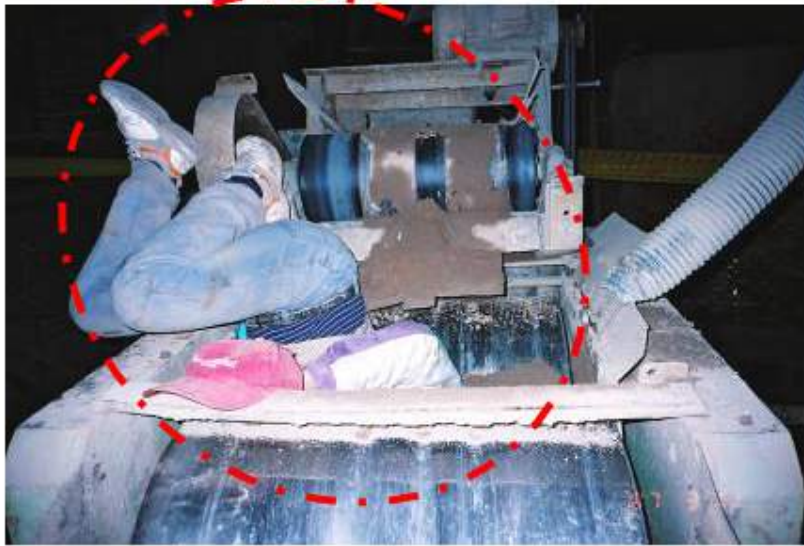
(一) 直接原因：伸手檢拾中碎土機兩個滾輪間雜物，被兩個轉動中的滾輪夾住致頭面頸部、胸背部及左上肢碾碎撕裂傷及骨折嚴重顱腦損傷及外傷性休克死亡。

照片 1：罹災者頭、胸、左手全部在中碎土機的两个滾輪間開口下方。

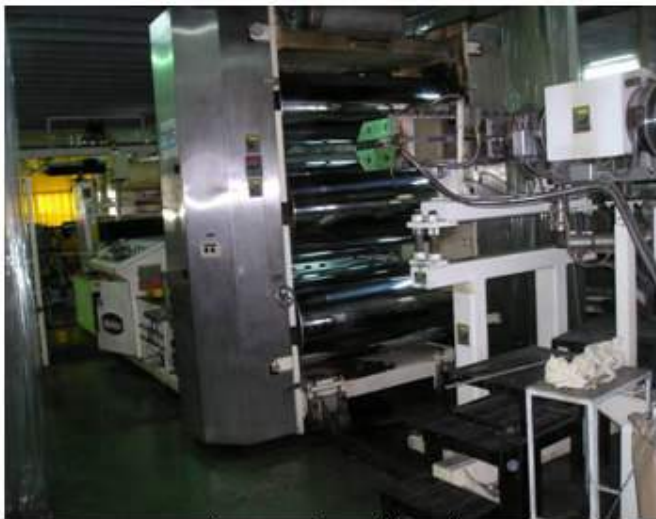
發生災害之製板機

雇主對於原動機或動力傳動裝置，應有防止於停止時，因振動接觸，或其他意外原因驟然開動之裝置。（勞工安全衛生設施規則第 47 條）。

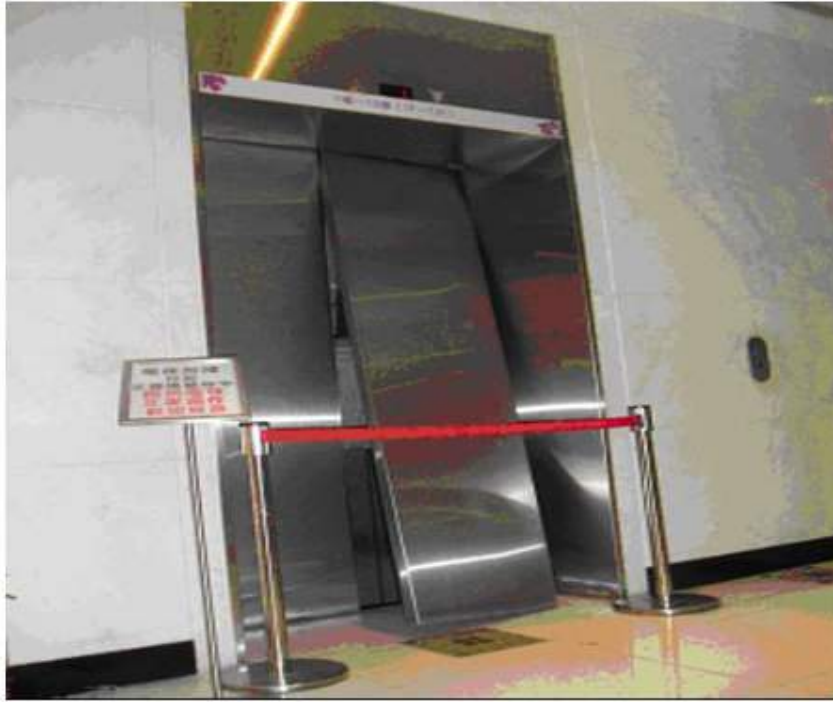
照片 1 錯開之電梯開口部

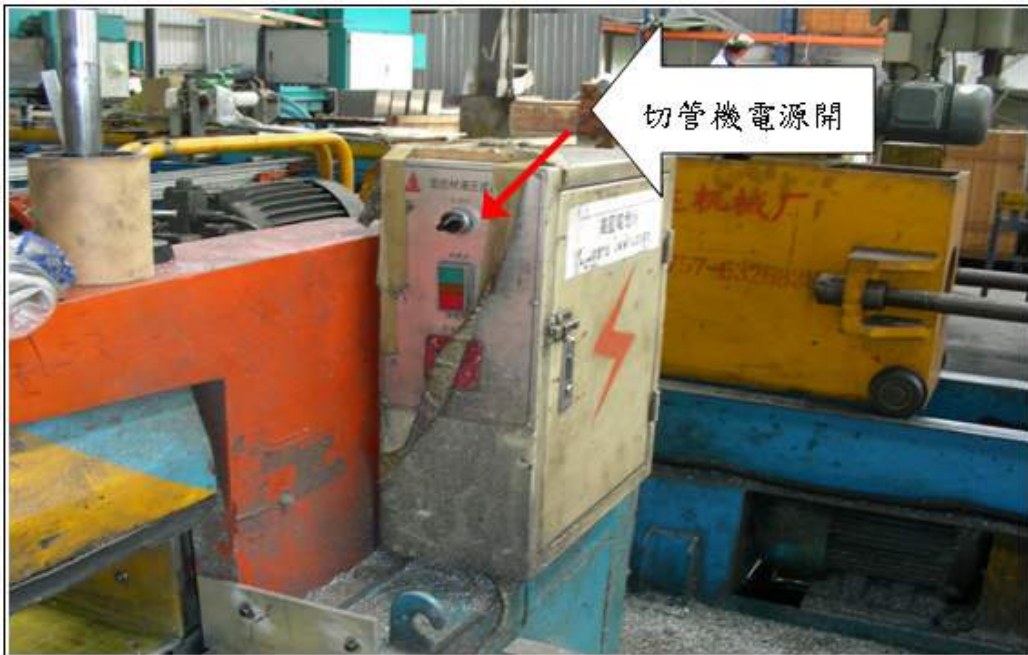
說明 1 肇災之切管機控制箱及電源開關。

雇主使勞工於低壓電路從事檢查、修理等活線作業時，應使該作業勞工戴用絕緣用防護具，或使用活線作業用器具或其他類似之器具。

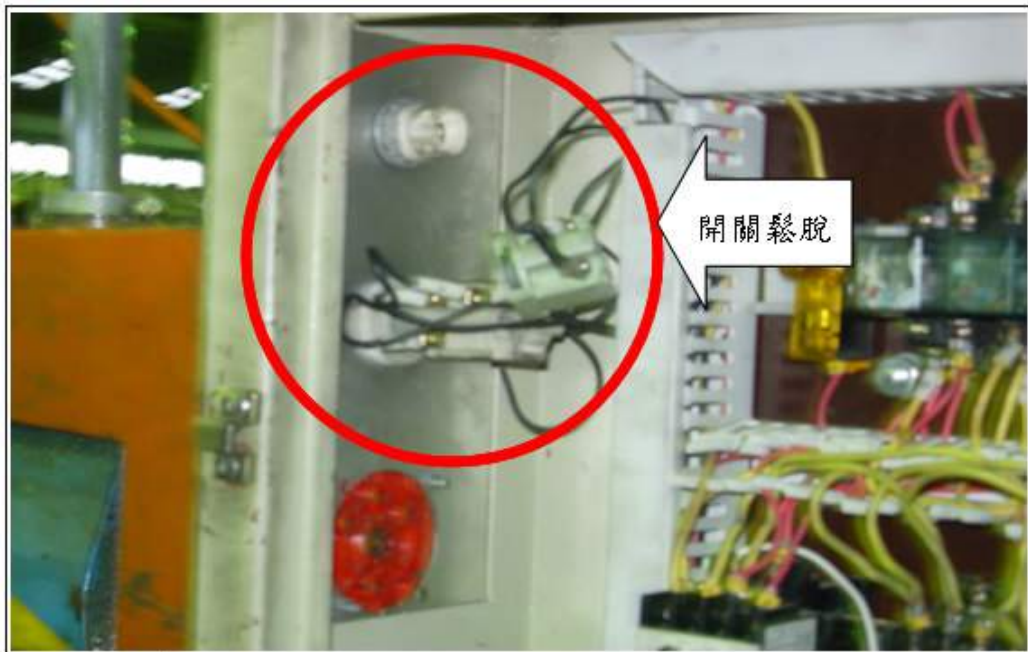
說明 2 切管機控制箱電源控制開關鬆脫情形。

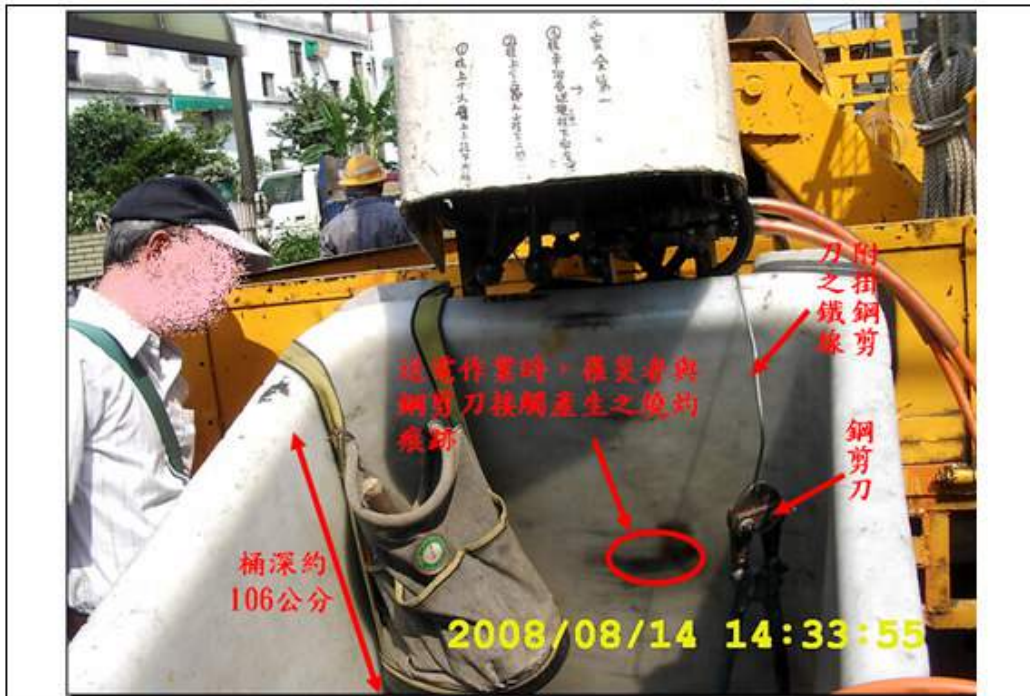
說明 2 高空工作車(昇空車)桶內感電灼傷之情形

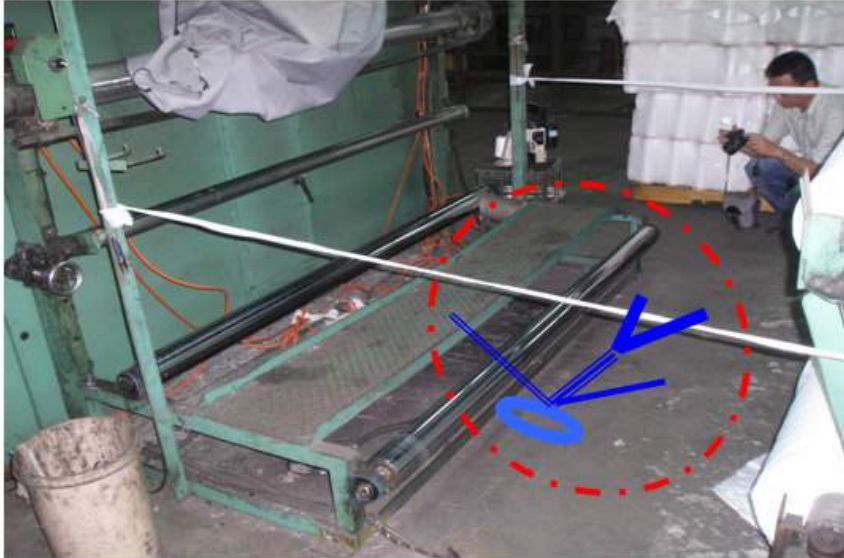
照片 1：罹災者仰躺在此，頭朝南方臉朝上，左手手臂放於接布踏板上，右手手臂放於地面。
