97 年度營造業以外行業重大職災實例

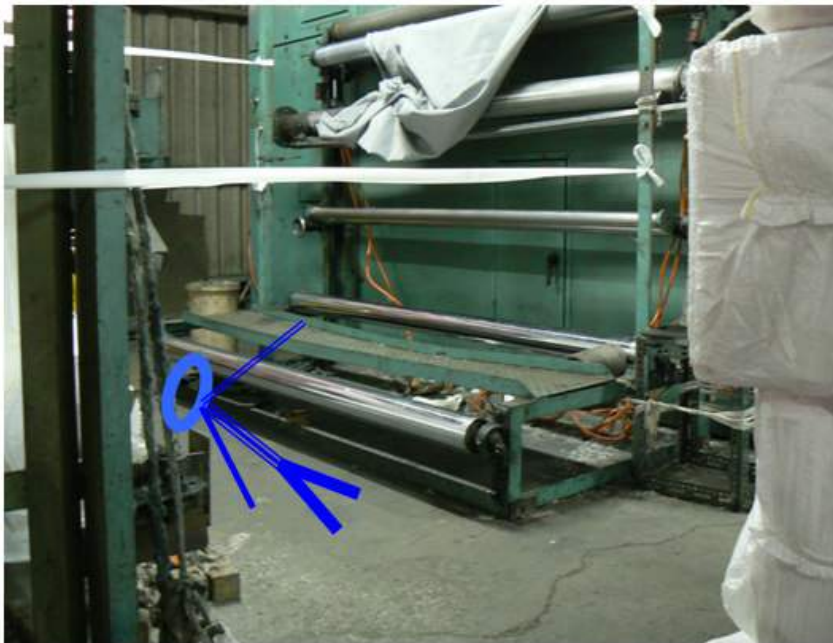
照片 2：罹災者仰躺在此，頭朝南方臉朝上，左手手臂放於接布踏板上，右手手臂放於地面。

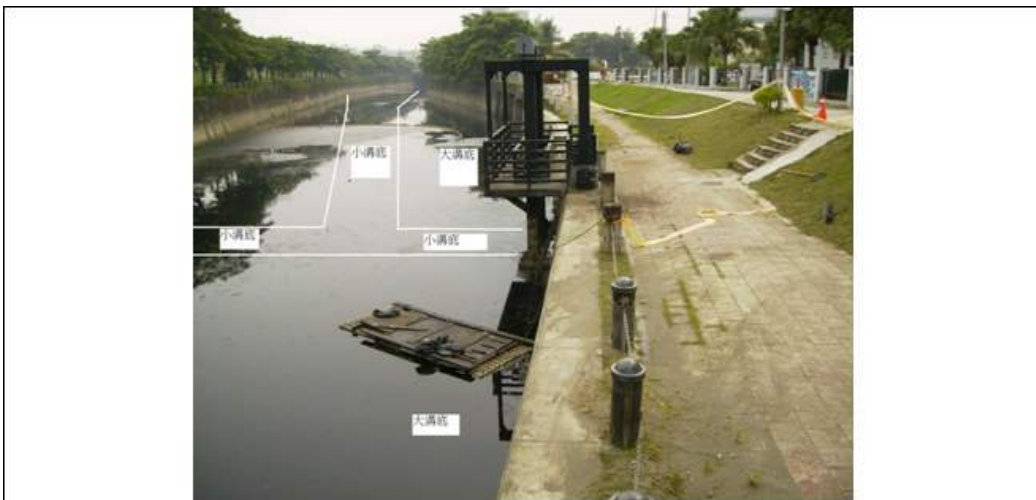
照片 2 攔污柵堤岸附近皆無任何救生圈等救生設備。
