98 年度危險性機械設備重大職災實例

從事升降機維修、保養及鋼索更換作業發生搬器飛落被壓致死災害

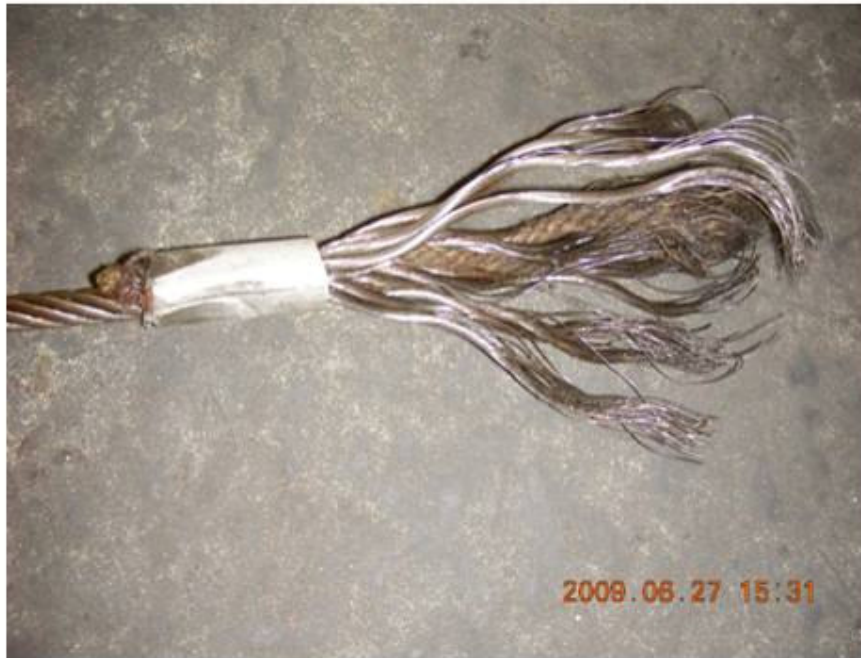
該肇災使用之固定式起重機吊升荷重為 2 公噸，功用為將固化區之固化廢棄物太空包吊至暫存區，再將暫存區儲存之太空包吊至卡車上。每日吊掛作業頻率約 120~130 吊次，致鋼索嚴重斷絲。且該固定式起重機鋼索固定端未裝設吊環保護裝置，形成鋼索與螺栓直接磨擦，造成鋼索內側磨損而斷裂。

圖 6 事故發生之斷裂之鋼索
