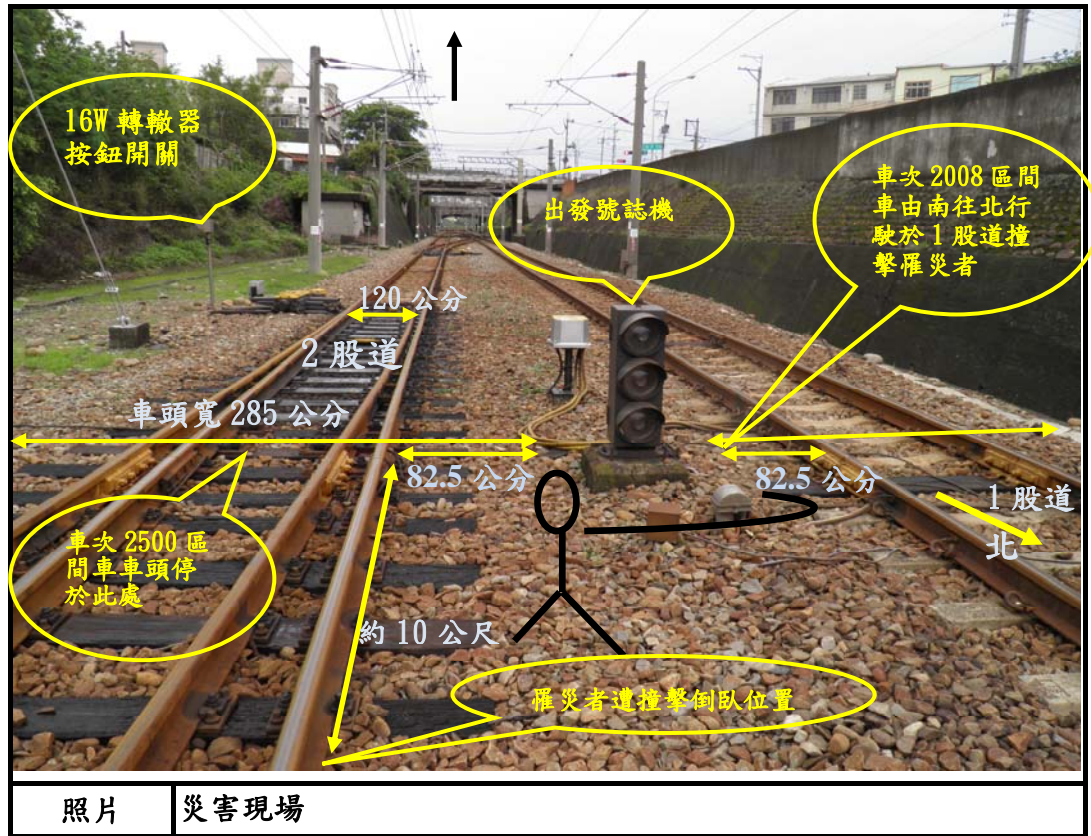
八、現場示意圖或照片

(二) 綜上，本災害之發生依相關人員陳述及罹災現場概況研判可能原因為：102 年 4 月 4 日 23 時 33 分許，罹災者蕭○○於 16W 轉轍器按鈕開關處扳轉轉轍器轉換股道後，欲搭列車回站內，蕭○○可能欲從司機員駕駛室側門有踏階及扶手上車較為方便，在由車行方向右側跨越軌道 (2 股道) 繞過車頭之過程，遭行駛於隔鄰 1 股道由南往北車次 2○○8 區間車撞擊，造成顱腦損傷、胸膈部挫傷及下肢骨折不治死亡。

1、直接原因：罹災者蕭○○從事股道轉線調車作業完成後搭列車時遭由南往北車次 2○○8 區間車撞擊造成顱腦損傷、胸膈部挫傷及下肢骨折不治死亡。

(二) 雇主於僱用勞工時，應依規定項目實施一般體格檢查。。(勞工健康保護規則第 11 條第 1 項暨勞工安全衛生法第 12 條第 1 項)

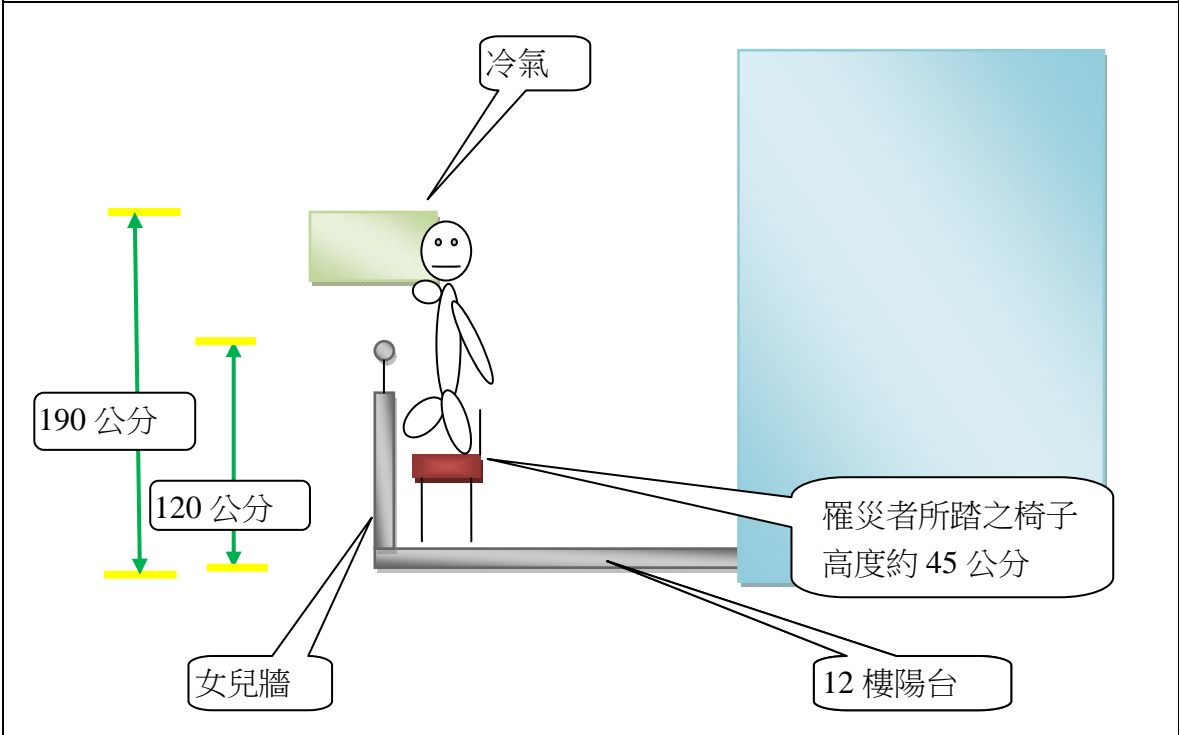
1. 直接原因：罹災者吳00自12樓陽台墜落至5樓致頭胸腹背部多處外傷引發多器官損傷出血致死。
2. 間接原因：
不安全狀況：罹災者站立於高45公分之椅子，導致陽台護欄相對高度不足。
3. 基本原因：
 - (1). 未訂定安全衛生工作守則。
 - (2). 未置勞工安全衛生人員。
 - (3). 未實施勞工安全衛生教育訓練。

示意圖：罹災者吳 0012 樓陽台察看情形。

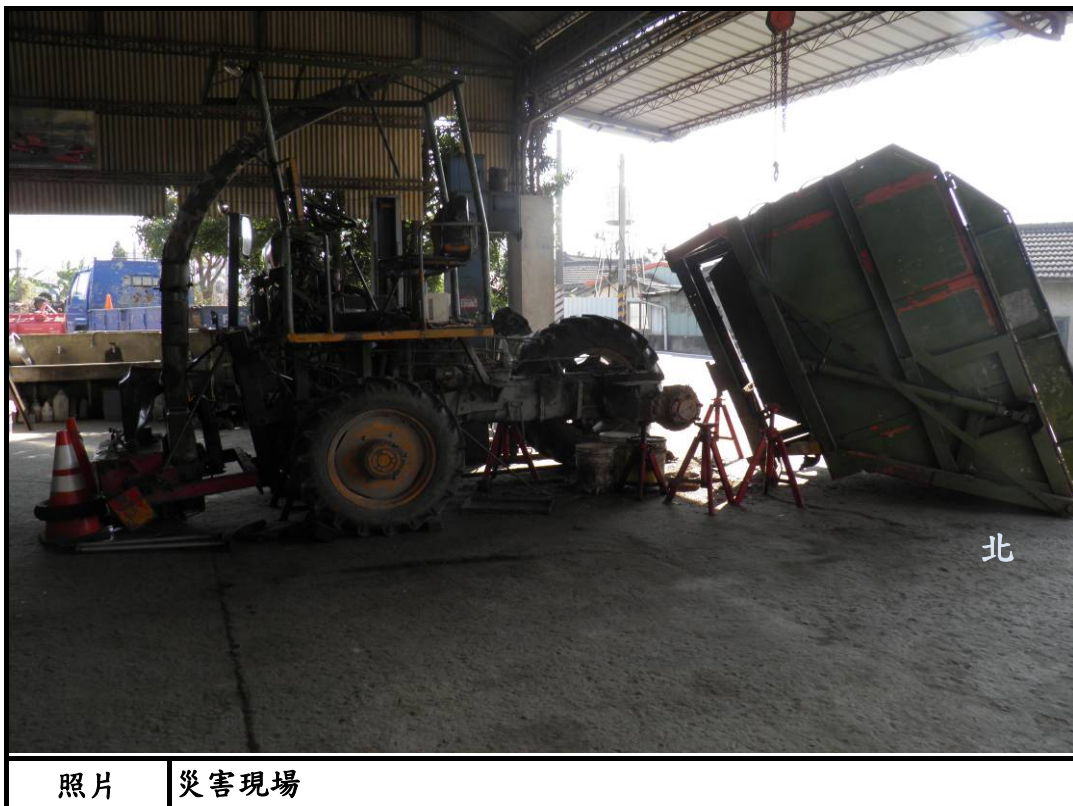
八、現場示意圖或照片

(二) 綜上，依相關人員陳述及災害現場概況研判，本災害可能發生原因為：102 年 11 月 29 日 12 時許，曾○○從事割牧草機齒輪箱檢修工作，在拆解車斗左前方基座最後之螺栓時，因車斗重心在後方且已無其他螺栓固定，車斗前端向上位移致螺栓卡住無法拆解，僅拆解螺帽後，曾○○走至車斗後端可能準備使用三角支撐架將車斗後端頂高，此時基座螺栓因無法承受車斗拉力而脫離，車斗滑落撞倒壓傷曾○○，造成頭胸腹部多處外傷骨折併皮下氣腫、腰椎骨折，致顱腦損傷合併顱內出血、氣血胸及腹內損傷出血休克死亡。

1. 直接原因：罹災者曾○○遭割牧草機車斗滑落撞倒壓傷，造成頭胸腹部多處外傷骨折併皮下氣腫、腰椎骨折，致顱腦損傷合併顱內出血、氣血胸及腹內損傷出血休克死亡。

- (一) 雇主於僱用勞工時，應依規定項目實施一般體格檢查。(勞工健康保護規則第11條第1項暨勞工安全衛生法第12條第1項)
- (二) 雇主應依規定置勞工安全衛生人員。(勞工安全衛生組織管理及自動檢查辦法第3條第1項暨勞工安全衛生法第14條第1項)
- (三) 雇主應依其事業規模、特性，訂定勞工安全衛生管理計畫，執行規定之事項……；於勞工人數在30人以下之事業單位得以執行紀錄或文件代替勞工安全衛生管理計畫。(勞工安全衛生組織管理及自動檢查辦法第12條之1暨勞工安全衛生法第14條第1項)
- (四) 雇主應依規定訂定自動檢查計畫實施自動檢查。(勞工安全衛生組織管理及自動檢查辦法第79條暨勞工安全衛生法第14條第2項)
- (五) 雇主對新僱勞工或在職勞工於變更工作前，應使其接受適於各該工作必要之安全衛生教育訓練。(勞工安全衛生教育訓練規則第16條第1項暨勞工安全衛生法第23條第1項)
- (六) 雇主應依勞工安全衛生法及有關規定會同勞工代表訂定適合其需要之安全衛生工作守則，報經檢查機構備查後，公告實施。(勞工安全衛生法第25條第1項)

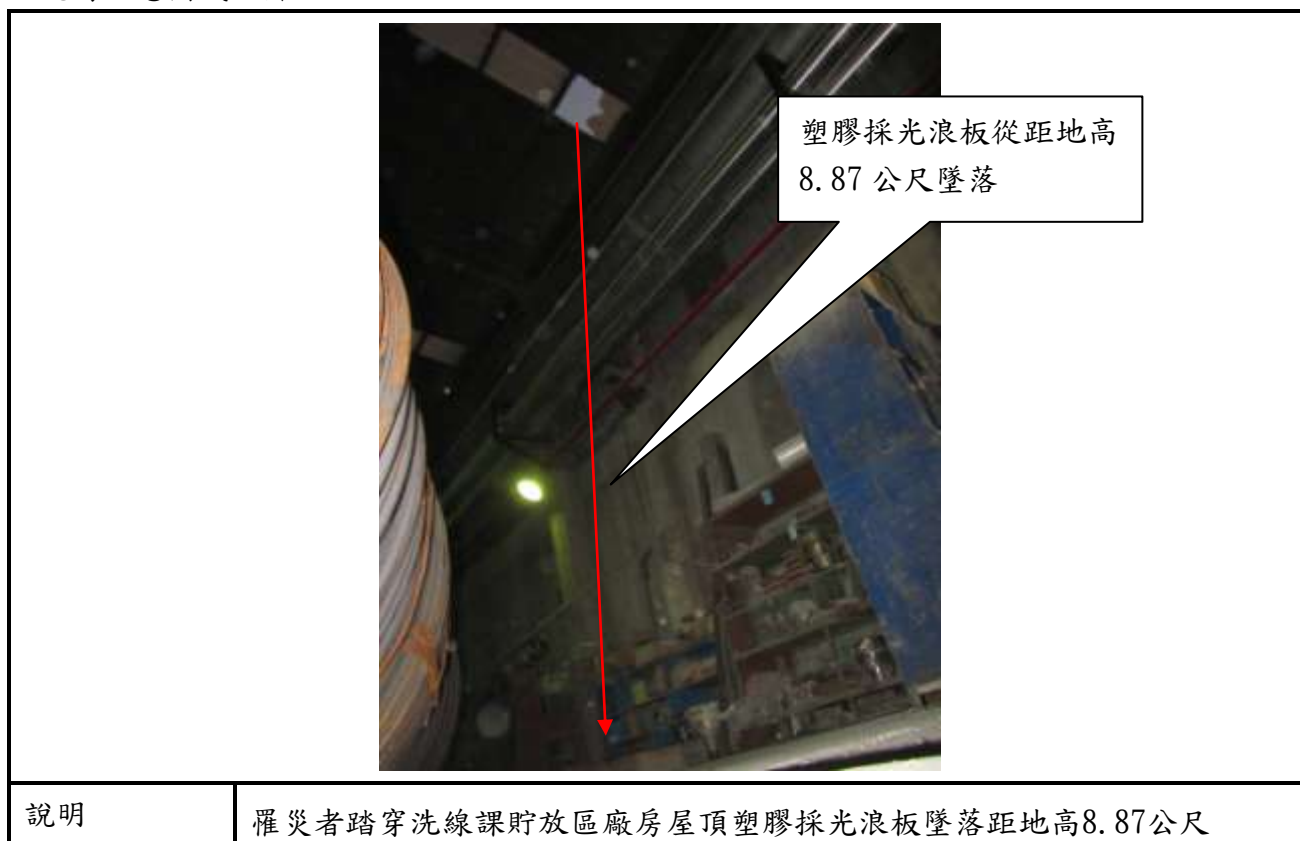
八、現場示意圖或照片：

在102年00月00日8時許，由罹災者和其他4名作業勞工進行「廠房補漏工程」，罹災者上頂樓後帶電源延長線沿洗線課廠房屋頂行走，進行電源線佈線作業，在行進途中踏穿洗線課貯料區上方之屋頂塑膠採光浪板，自距地面高度8.87公尺屋頂墜落至地面上，並由救護車送南投基督教醫院急救後轉送彰化基督教醫院急救，但仍延至102年00月00日12時33分許傷重不治死亡。

(五)事業單位與承攬人、再承攬人分別僱用勞工共同作業時，為防止職業災害，原事業單位應採取下列必要措施：1、設置協議組織，並指定工作場所負責人，擔任指揮及協調之工作。2、工作之連繫與調整。3、工作場所之巡視。4、相關承攬事業間之安全衛生教育之指導及協助。……。（勞工安全衛生法第18條第1項第1、2、3、4款）

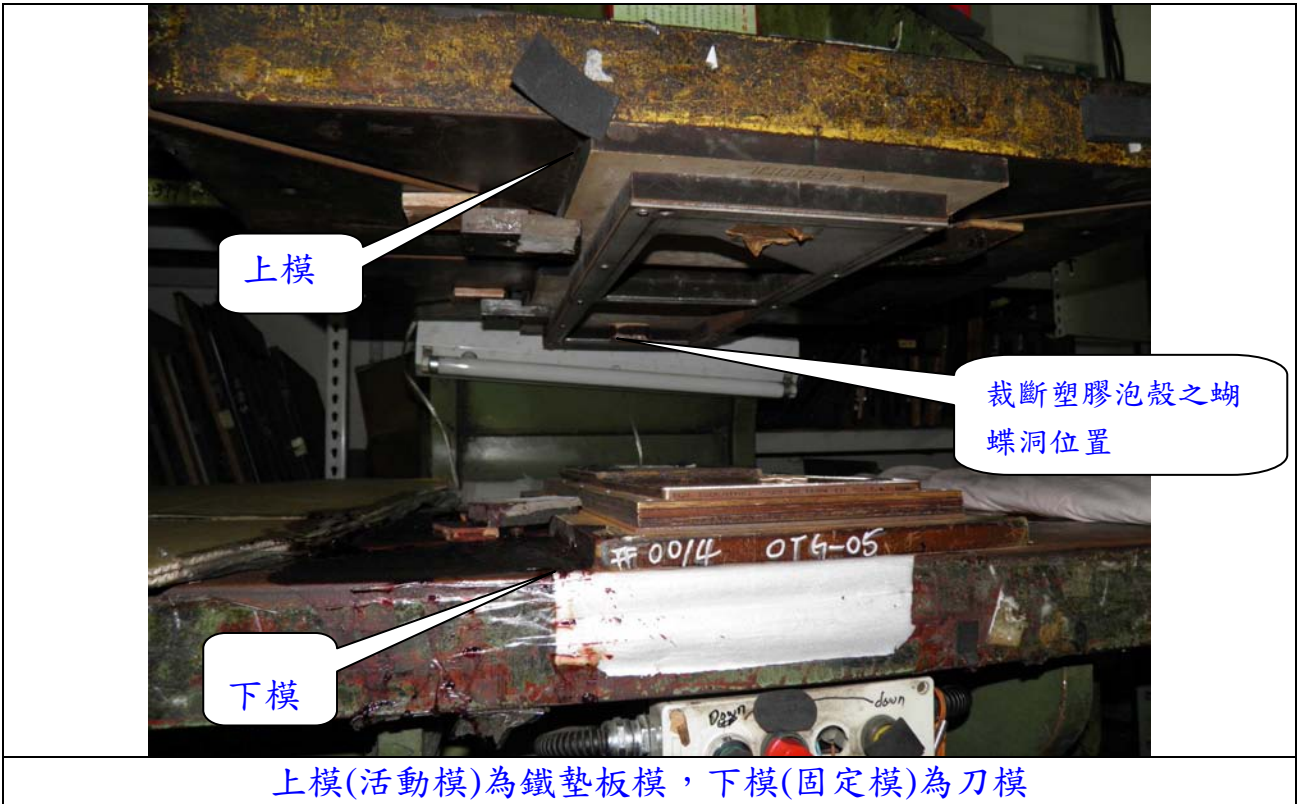
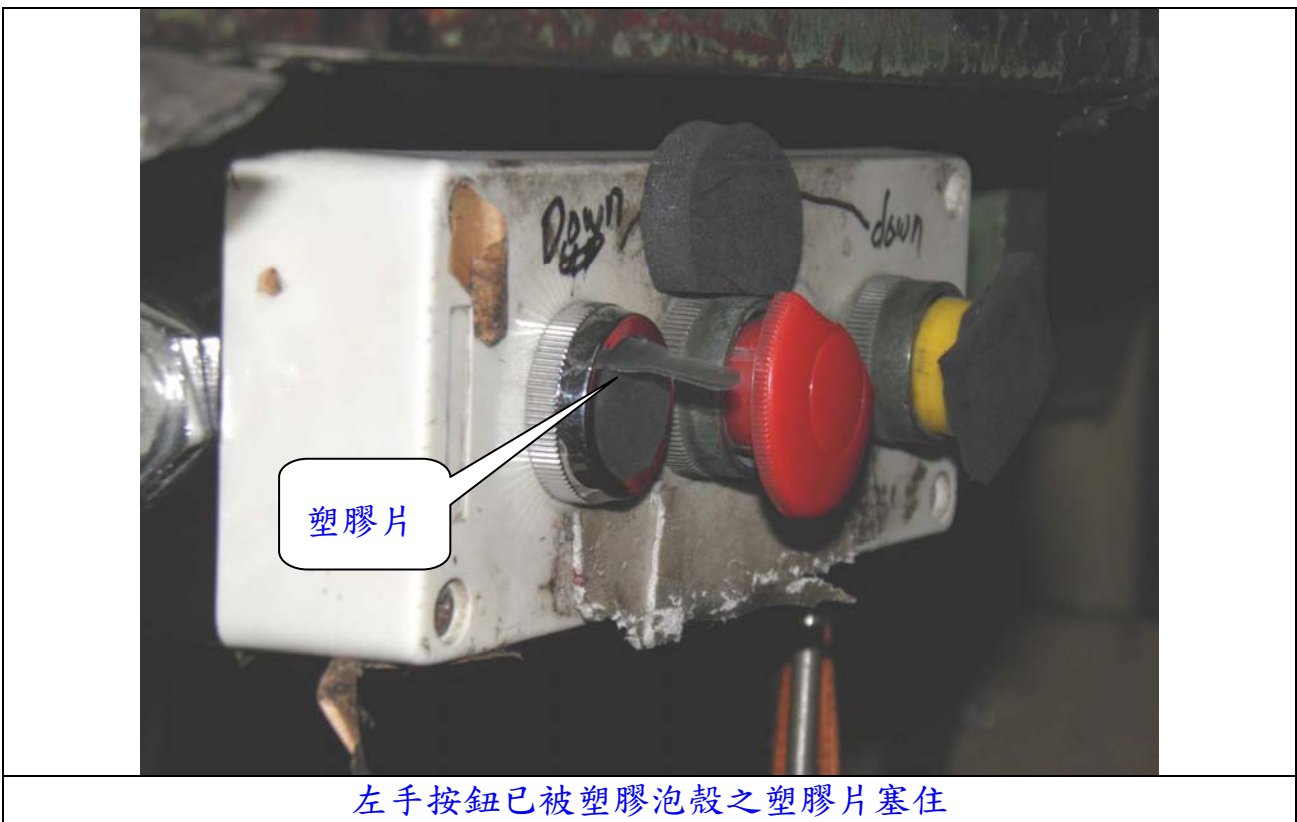
八、現場示意圖或照片：

(一) 直接原因：罹災者羅○○進行油壓式裁切機異常排除作業時，遭油壓式裁切機模具下壓造成頭部外傷、顱腦損傷致死。

(六) 雙手操作式安全裝置應符合下列規定：一、...。六、其一按鈕等之外側與其他按鈕等之外側，至少距離300毫米以上...。七、按鈕採用按鈕盒安裝者，該按鈕不得凸出按鈕盒表面。...

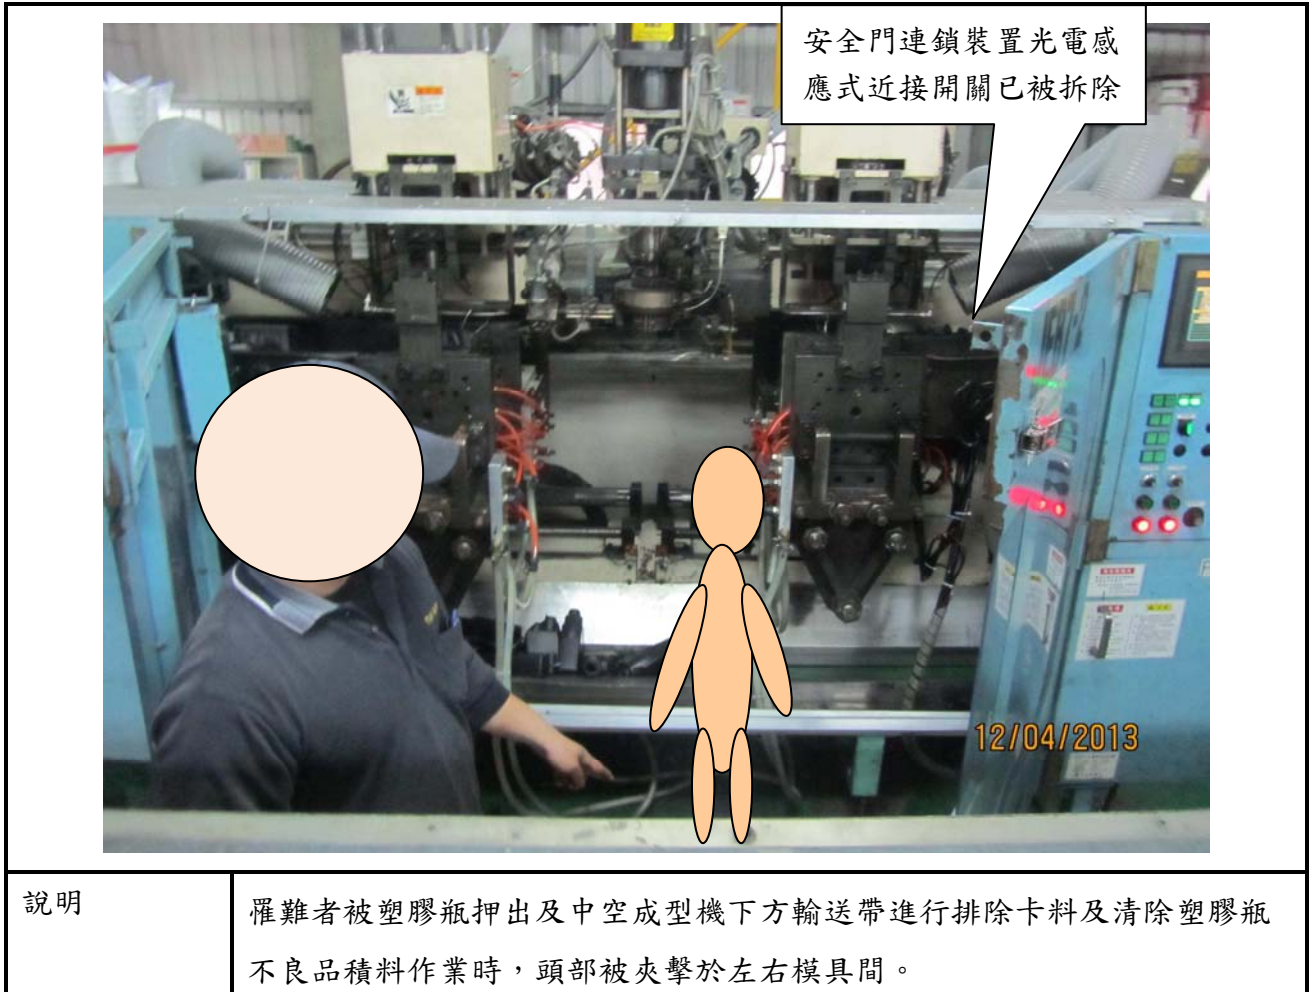
八、現場示意圖或照片：

(一)直接原因：罹災者黃○○於塑膠瓶押出及中空成型機下方輸送帶進行排除卡料及清除塑膠瓶不良品積料作業時，頭部被夾擊於左右模具間，致顏面裂傷合併顏面、顱骨骨折、腦出血梗塞，併中樞神經衰竭死亡

(三)基本原因：未訂定塑膠瓶押出及中空成型機清理、故障排除安全衛生作業標準。

(四)雇主對於下列機械部分，其作業有危害勞工之虞者，應設置護罩、護圍或具有連鎖性能之安全門等設備。一、…。五、電腦數值控制或其他自動化機械具有危險之部分。(勞工安全衛生設施規則第58條第5款項暨勞工安全衛生法第5條第1項)

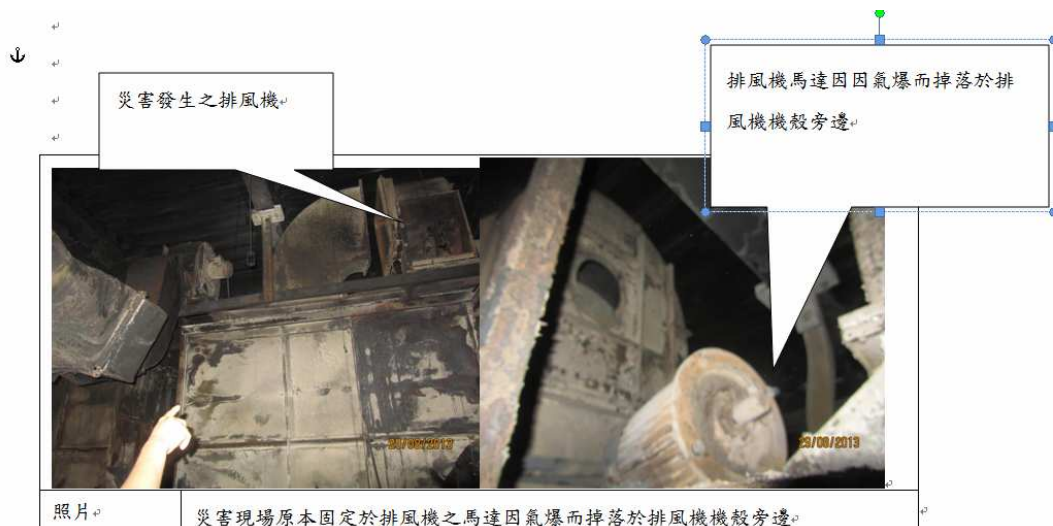
八、災害照片：

大夜班作業勞工於廠房2樓噴漆作業區發現噴漆房之排風機因有異常聲音因而停機，經查發現排風機之避震支架有2根固定螺絲斷裂，於下午上班時經由儲備幹部更換該螺絲完成，並啟動該排風機，在啟動後隨即發生一聲巨響的爆炸聲響，儲備幹部立即跑回噴漆房之排風機查看，發現在排風機下方之前置作業清洗區裝通用溶劑容器盤已起火燃燒，經使用滅火器進行滅火，但因火勢太大無法撲滅，立即通報消防隊並撤離所有勞工，因現場堆置有機溶劑及塑膠半成品，因此火勢延燒迅速從2樓延燒至3樓，造成廠房全部燒毀且在噴漆房內2名作業勞工因吸入嗆傷，緊急送醫院治療觀察。

4. 雇主應依其事業規模、特性，訂定勞工安全衛生管理計畫，執行工作環境或作業危害之辨識、評估及控制。
