102 年度全國重大 職業災害實例摘要 彙編(營造業)

中華民國一〇四年九月

102 年度營造業重大職災實例

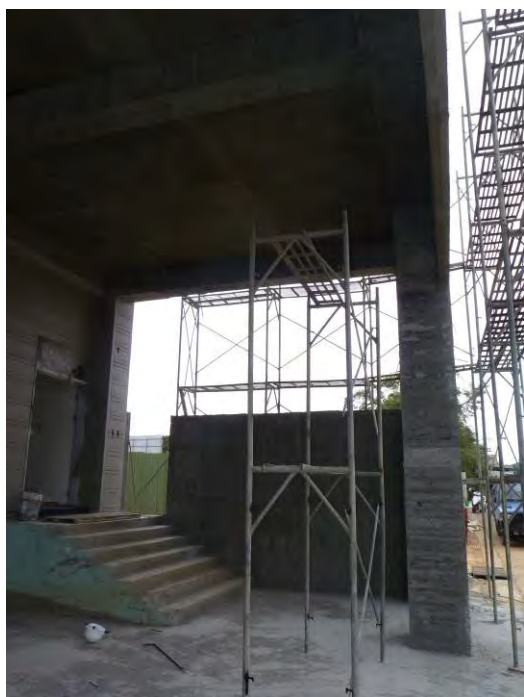
照片 1 罹災者發生墜落之現場

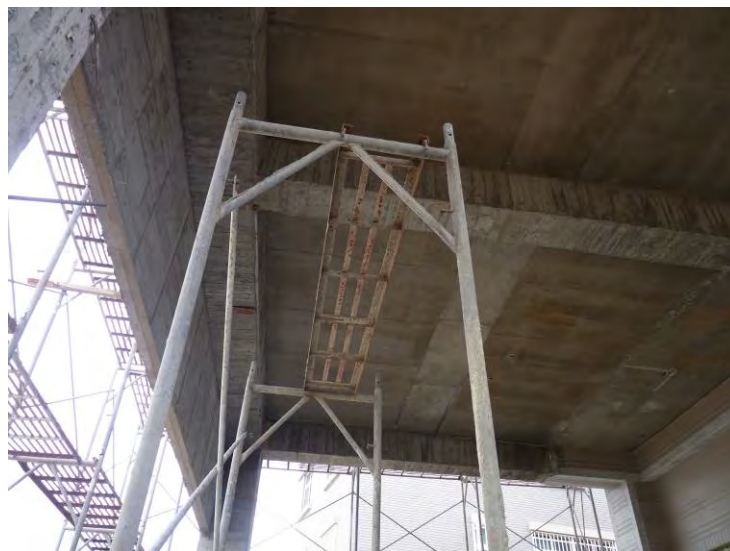
照片 2 罹災者欲拆除樑底模，
拆除時掉落撞擊以施工架搭
設的工作台，造成晃動導致
罹災者墜落地面。

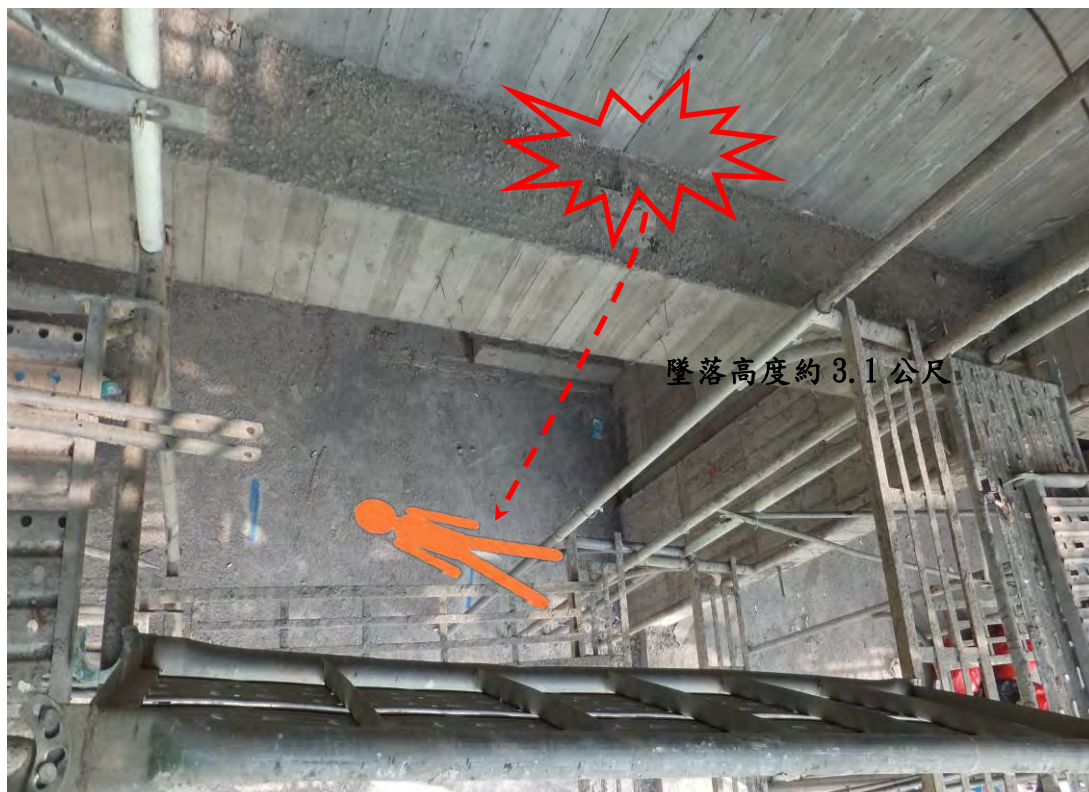
事故發生時現場之相對關係位置。

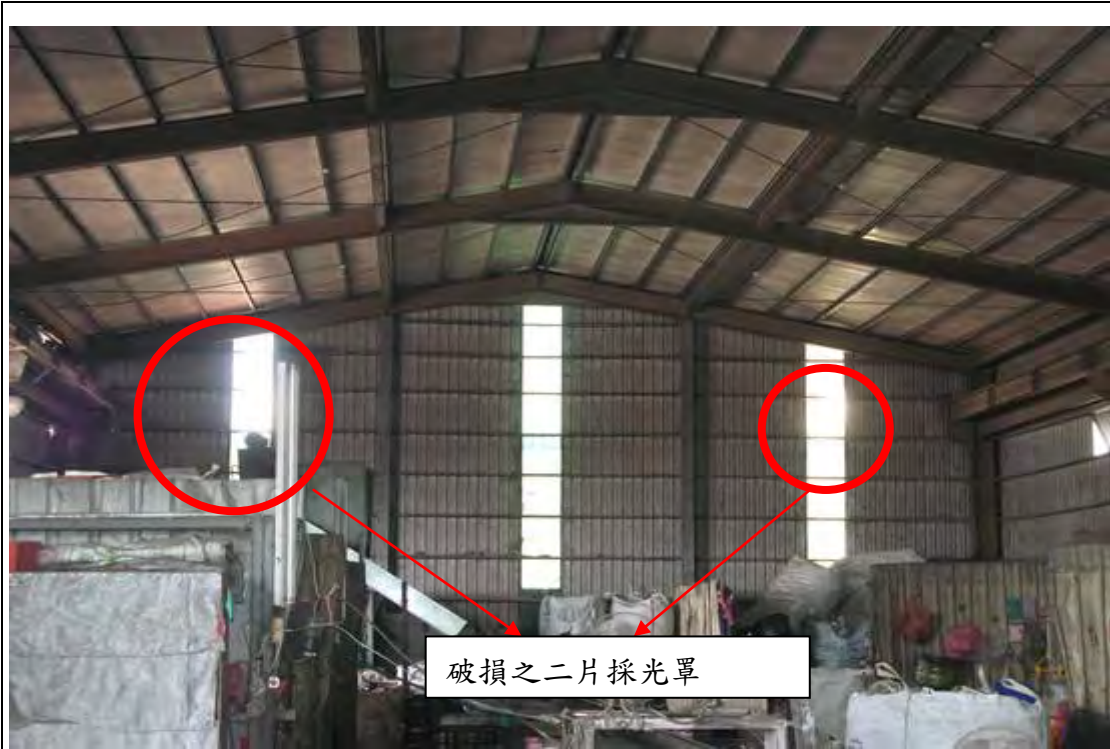
照片一 廠房破損之二片採光罩位置

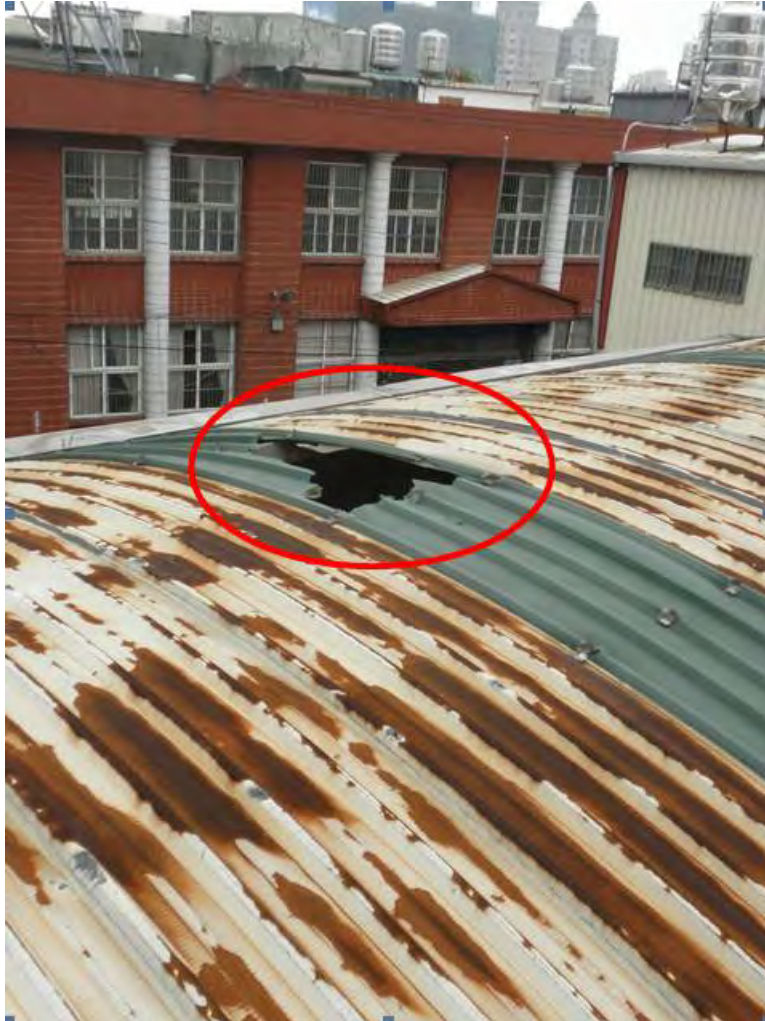
屋頂墜落起始處

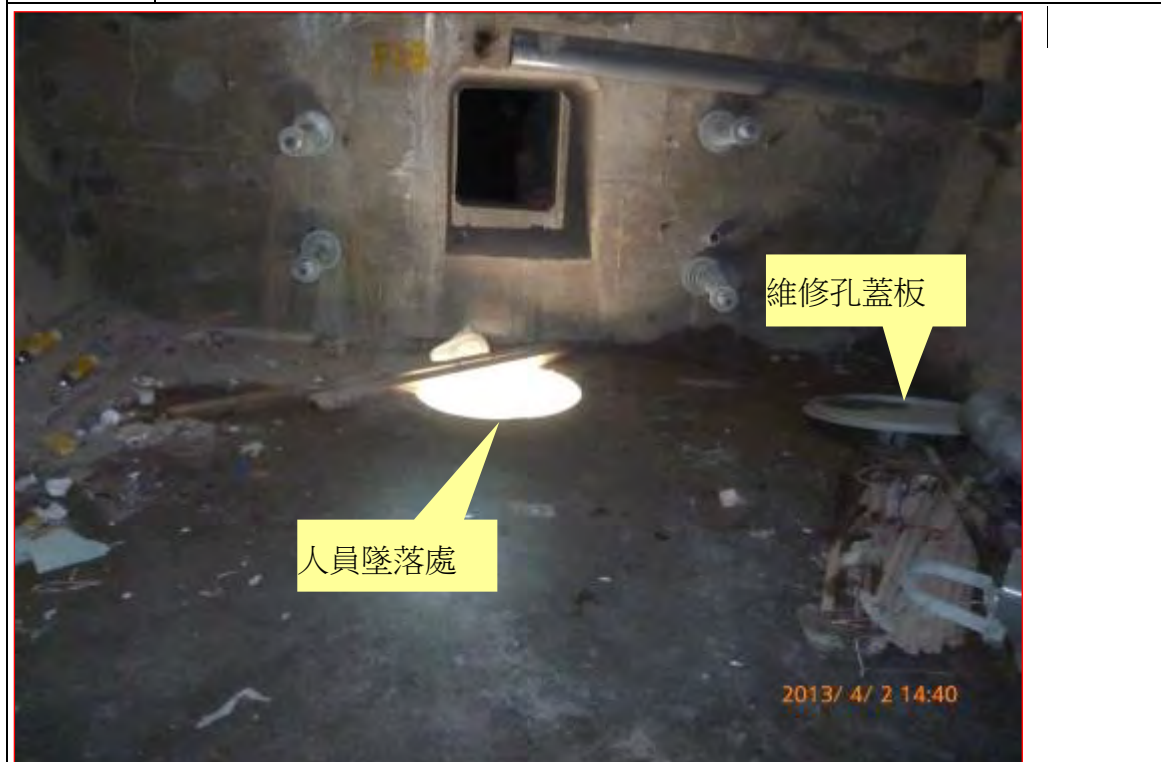
說明 當天工作中橋梁箱室內部照片

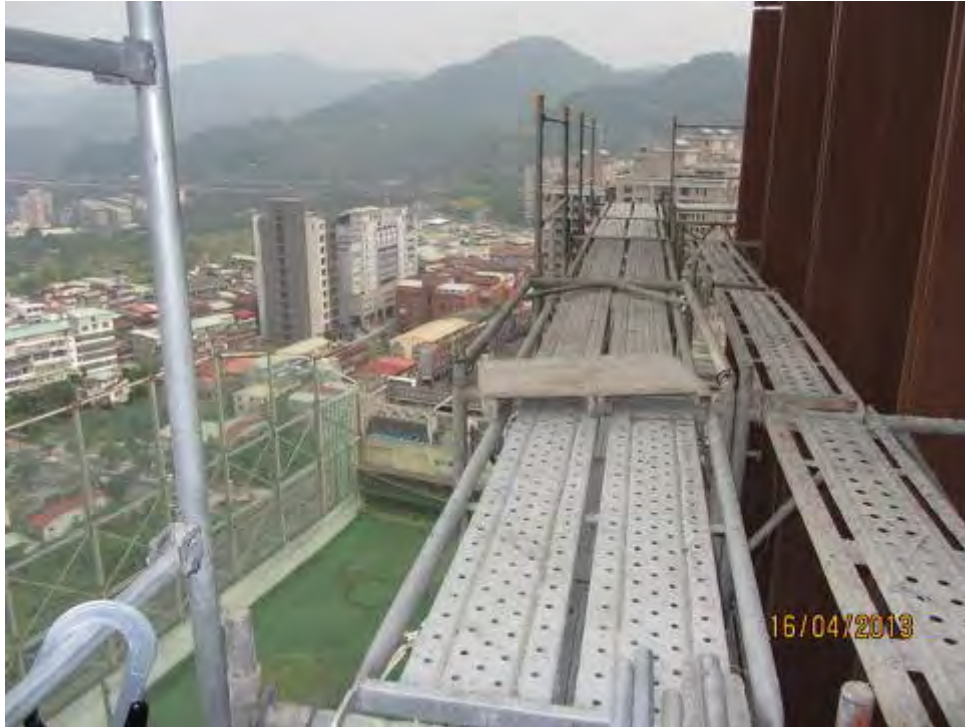
據雇主稱：當天4/16早上8點近本工地，實施勤前教育訓練30分鐘後本人使喚7人至A棟從26樓開始拆除，3人為一組人力開始拆除施工架，而罹災者在進行拆除過程中約上午11點30分於本工地北東側之25樓拆除時利用麻繩網綁在門型框架腳邊後，欲將網綁好的施工架踏板傳料至1樓時，當時有看到吊掛之麻繩突然纏住在五樓施工架，致25樓之施工架框架的插銷突然經不起重量因而斷裂垂倒在25樓之踏板上，本人在一樓東側監督時聽到蹦一聲馬上打給工地主任通知110前來救援，罹災者送往新店耕莘醫院急救不治身亡，同一時間馬上通知家屬前來處理。

施工架拆除發生墜落時門型框架傾倒在施工架踏板上

保護裝置之垂直固定梯、局限空間、屋頂或施工架組拆、工作台組拆、管線維修作業等高處或傾斜面移動，應採用符合國家標準一四二五三規定之背負式安全帶及捲揚式防墜器。(勞工安全衛生設施規則第 281 條第 1、2 項暨勞工安全衛生法第 5 條第 1 項)

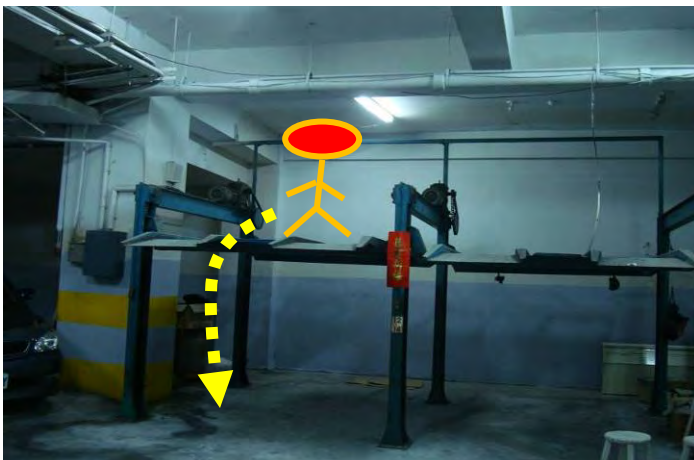
說明：罹災者疑似自車台板上墜落至地面（高度約 1.9 公尺）。

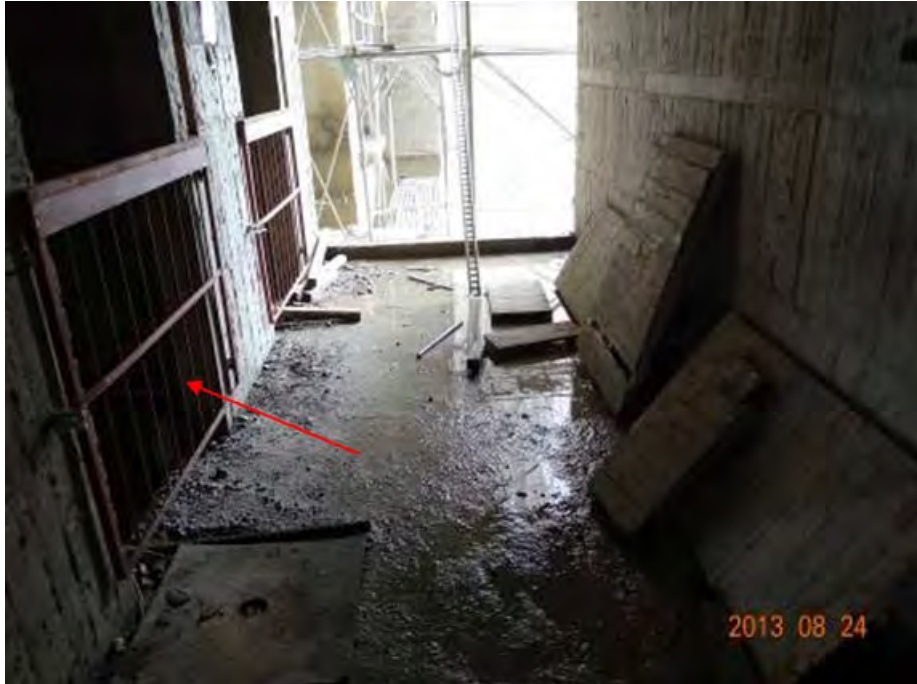
箭頭所指為肇災 C 棟 6 樓之垃圾管道間

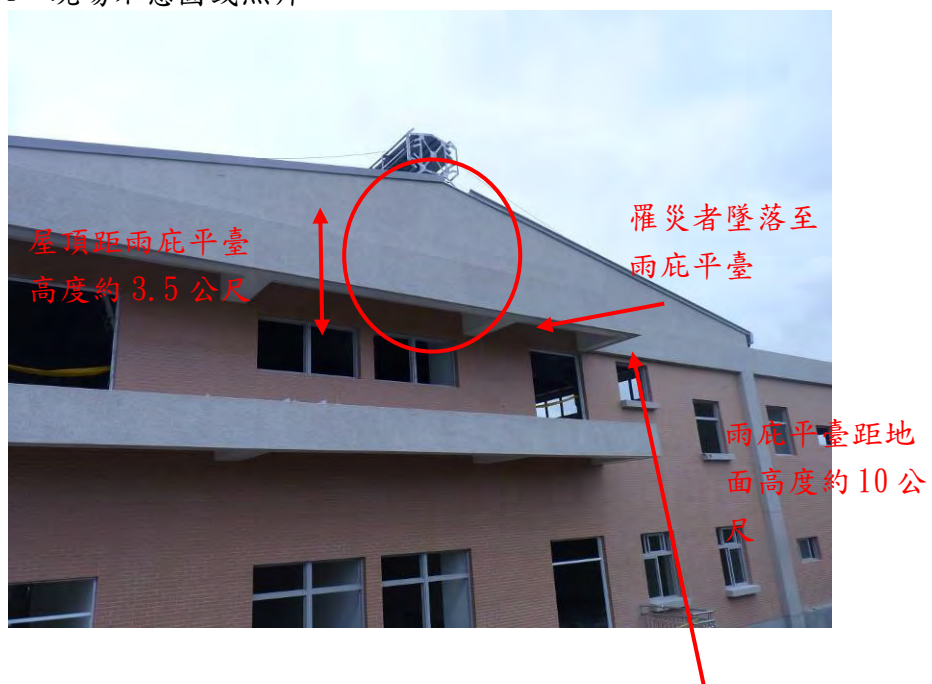
照片：罹災者災害發生時作業位置，位於新建廠房屋頂；罹災者自紅圈處移動梯（已移除）上墜落至雨庇

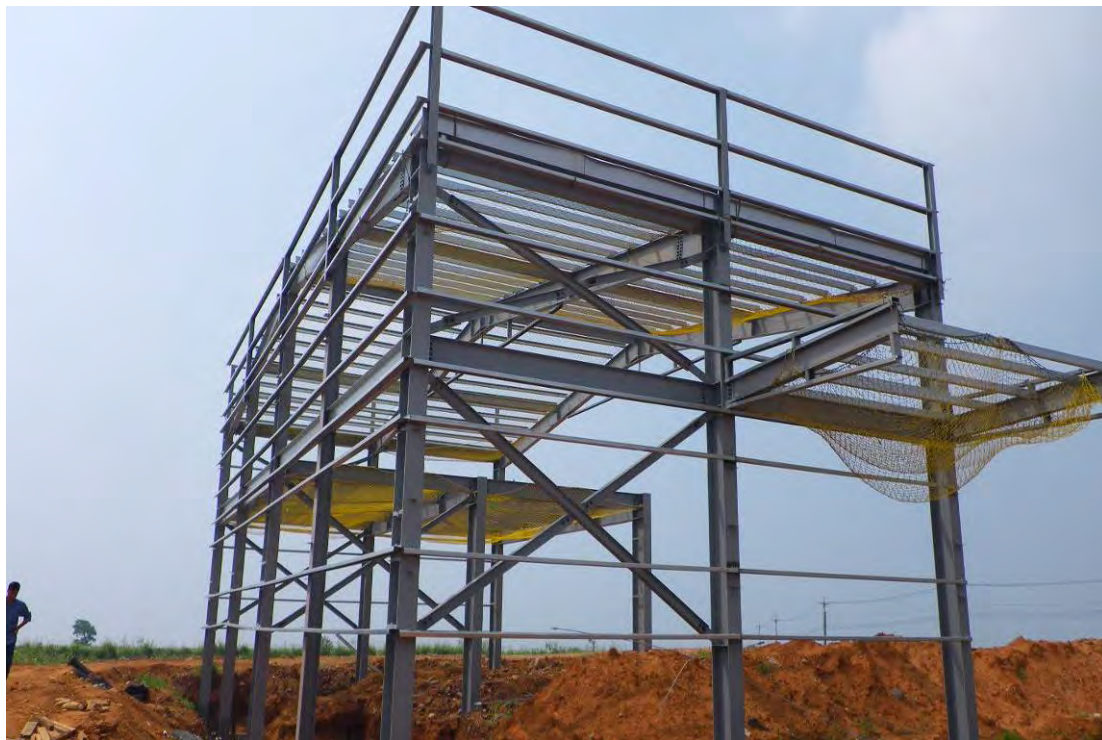
罹災者陳○○自高度7.14公尺之鋼樑墜落地面，造成高位頸椎骨折、損傷及後腹腔、腎挫傷出血，致中樞神經性休克死亡。

照片 1：台灣○○有限公司「倉庫之廠房鋼構工程（一次工程）」

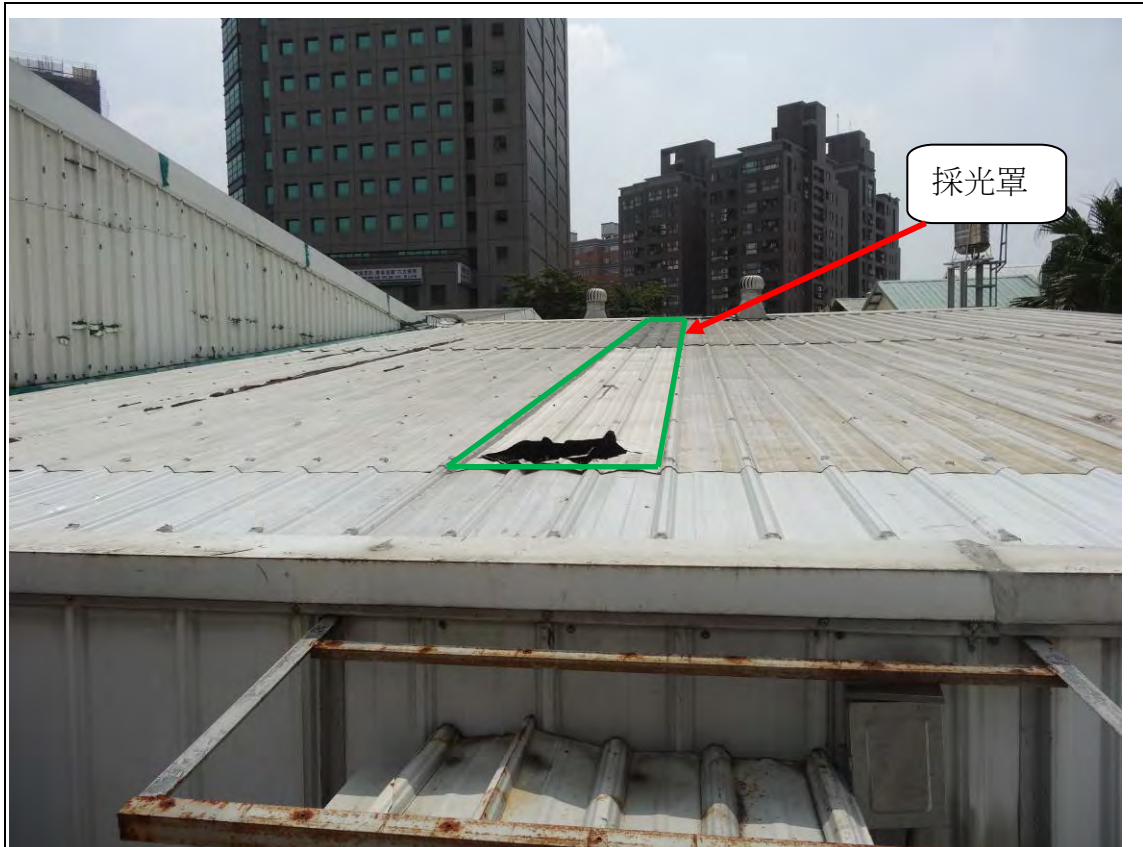
罹災者張○○從事屋頂作業踏穿採光罩，墜落至距地面高度5.88公尺地面，致顱腦損傷胸腹挫傷引發多重器官衰竭致死。

照片二 踏穿點週遭採光罩之表面顏色與週遭屋頂顏色相近，辨識效果差

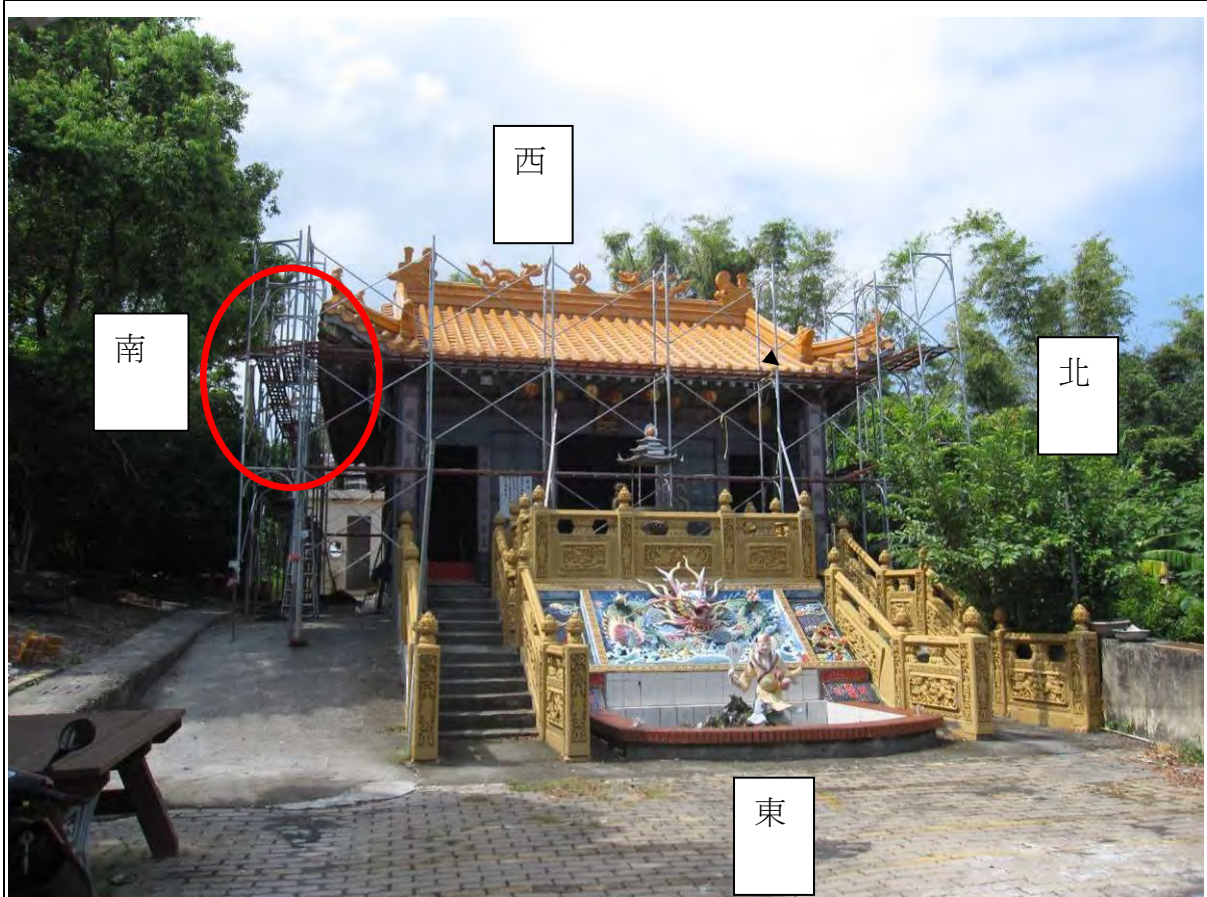
照片	災害發生於○○縣○○鄉「○○寺屋頂琉璃瓦鋪設工程」之工地
----	------------------------------

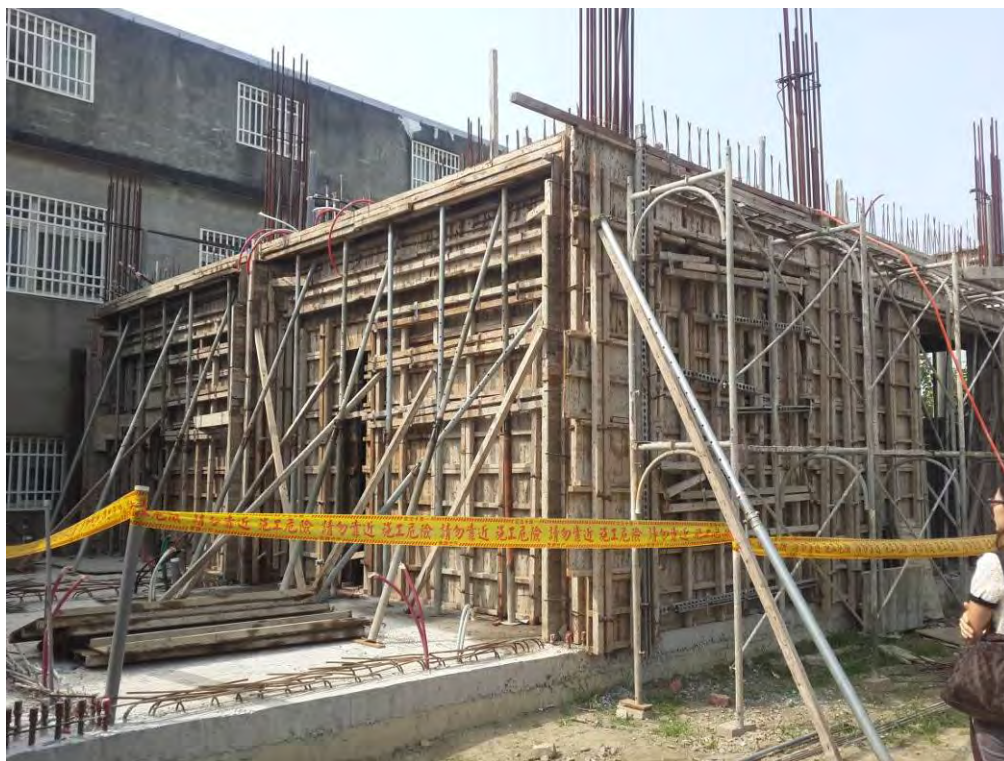
照片 1 林○○、林○○住宅新建工程為 3 層樓建築，目前進行 1 樓頂板模板作業

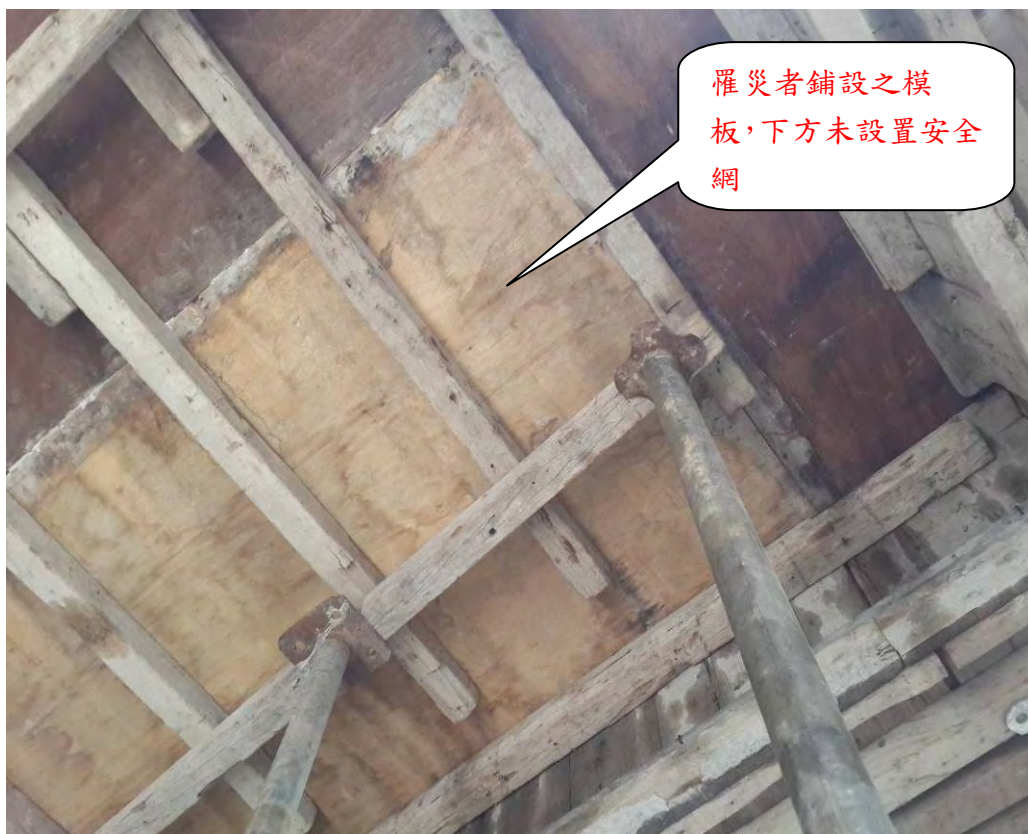
照片 2、罹災者於 1 樓頂板從事模板鋪設作業（災害發生當時尚未鋪設完成）

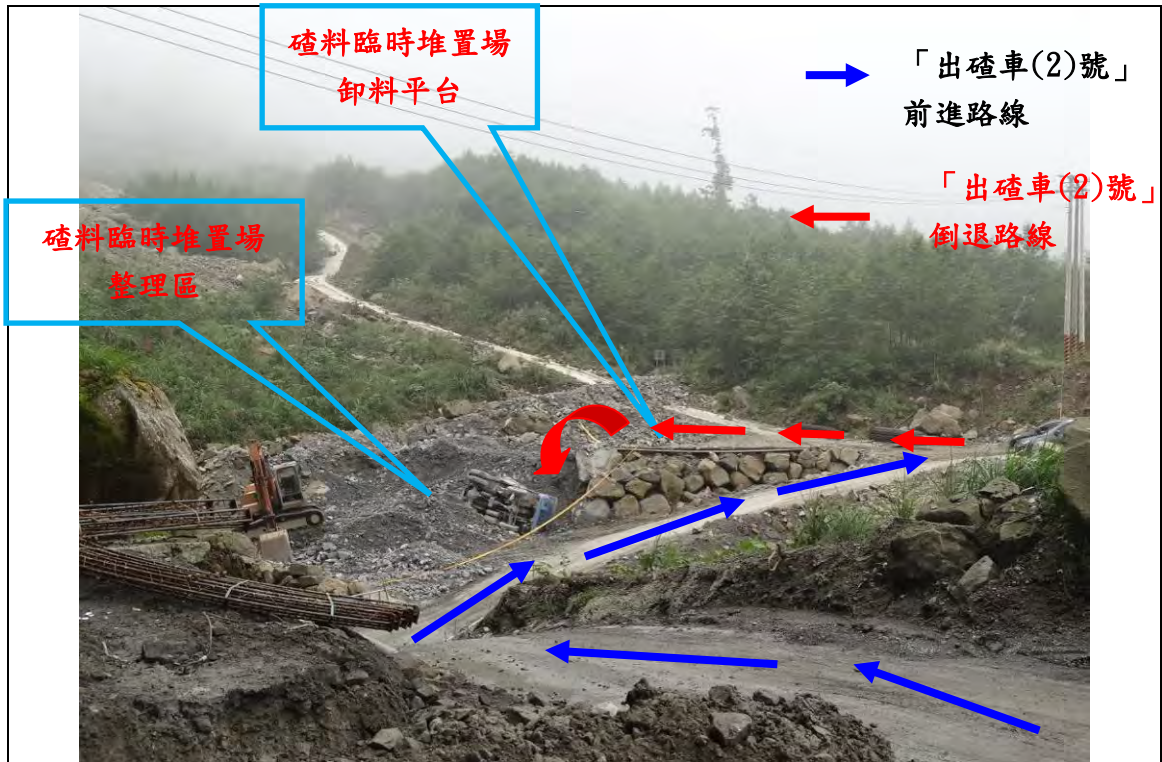
照片 1：災害現場之礫料臨時堆置場，以堆置之礫料整理出一卸料平台，呈南北向，作為出礫車卸料之道路，該卸料平台寬度約 9.5 至 10.0 公尺，長度約 15.3 公尺，平台北側處高度約 3.0 至 4.0 公尺不等。平台北側下方有一礫料整理區，寬度約 9.5 至 10.0 公尺、長度約 20.0 公尺

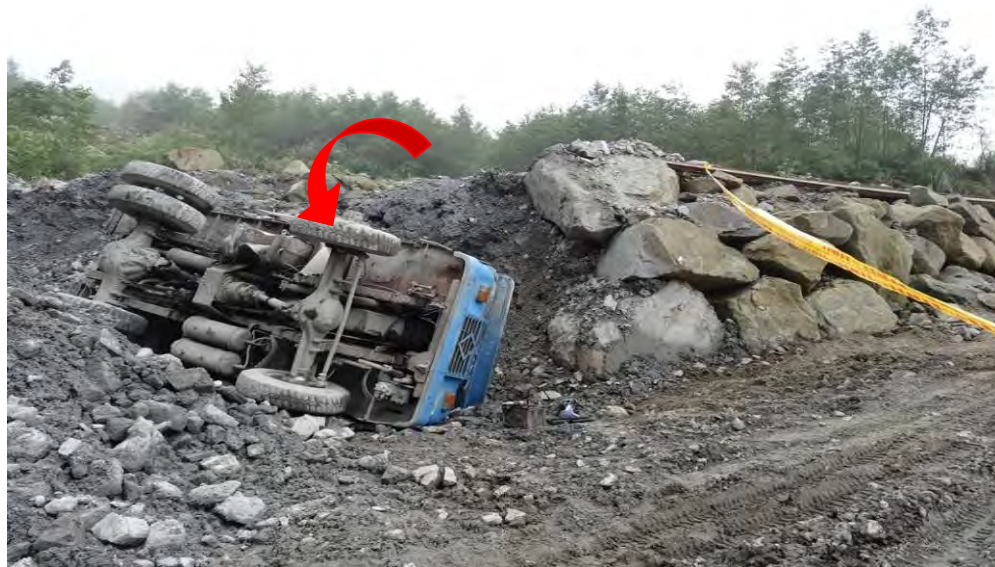
照片 2：罹災者潘金田駕駛之「出礫車(2)號」由卸料平台北側翻覆至下方之礫料整理區，該車翻覆後車頭朝西，車底朝北。

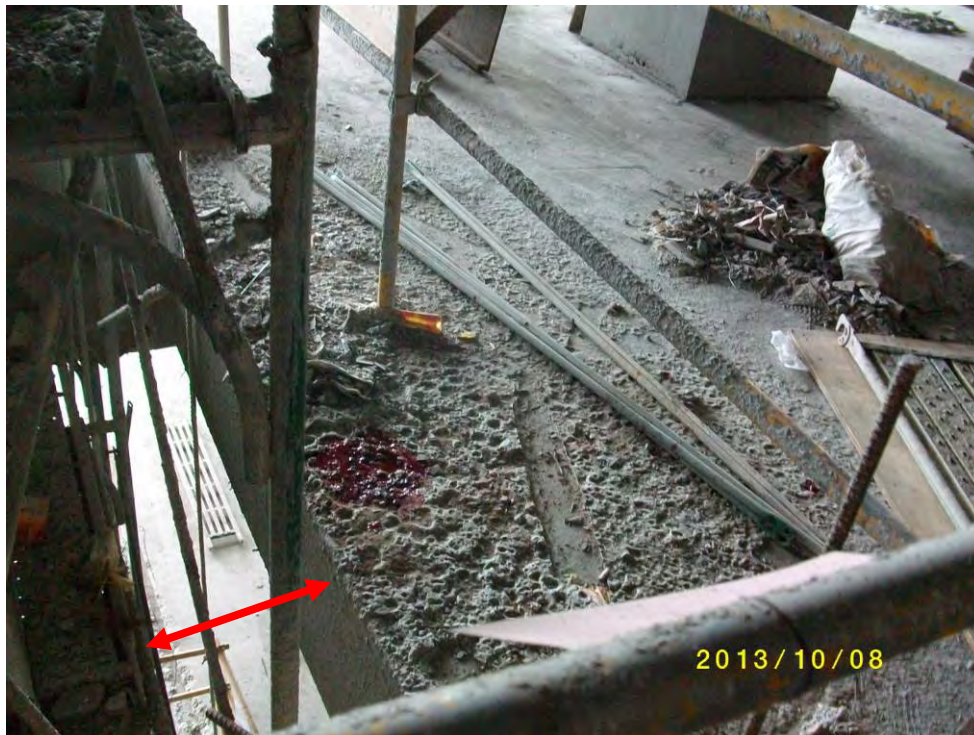
罹災者墜落之施工架與開口空隙，經量測為 27 公分

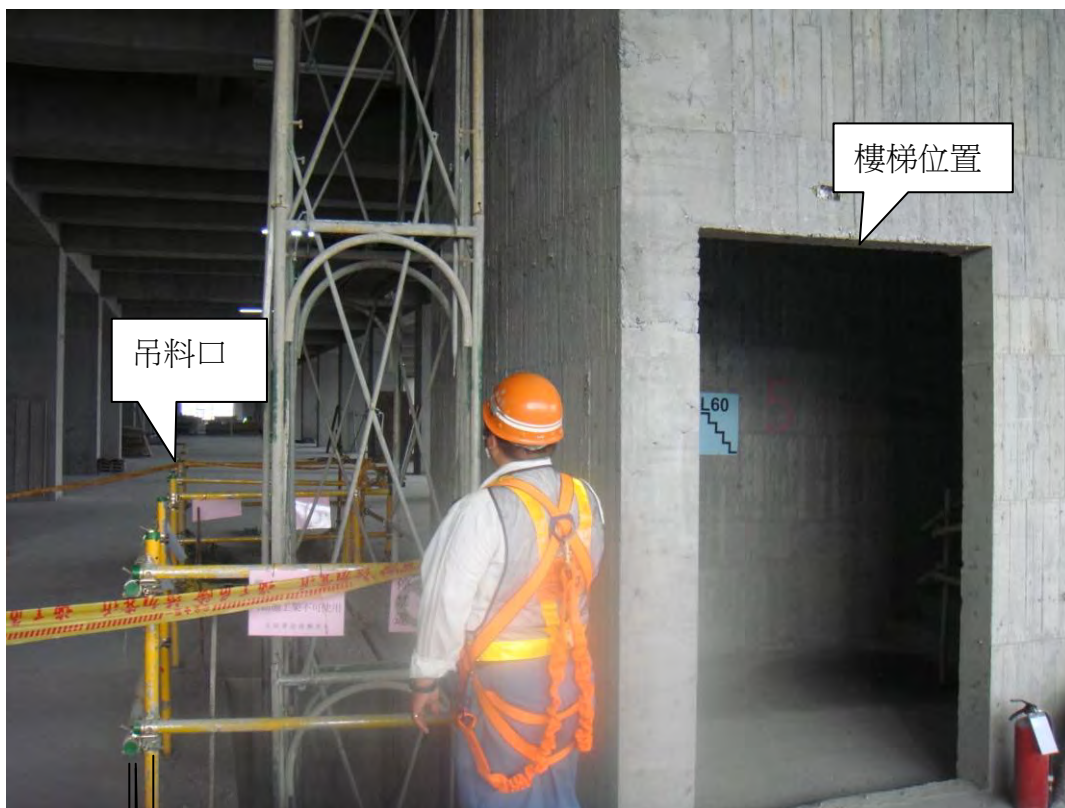
拆模完成後(發生災害時)已完成之樓梯及吊料口位置

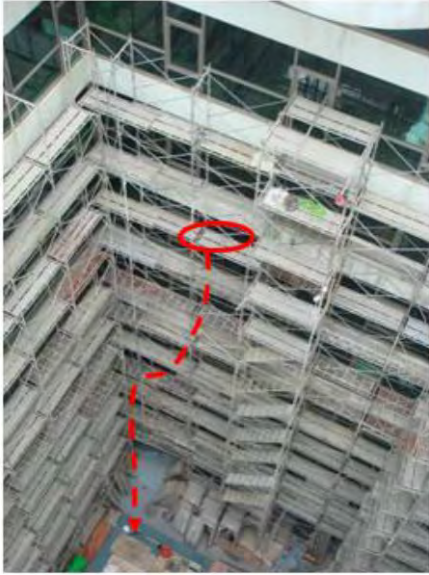
立架往5樓露台飛落並擊中罹災者

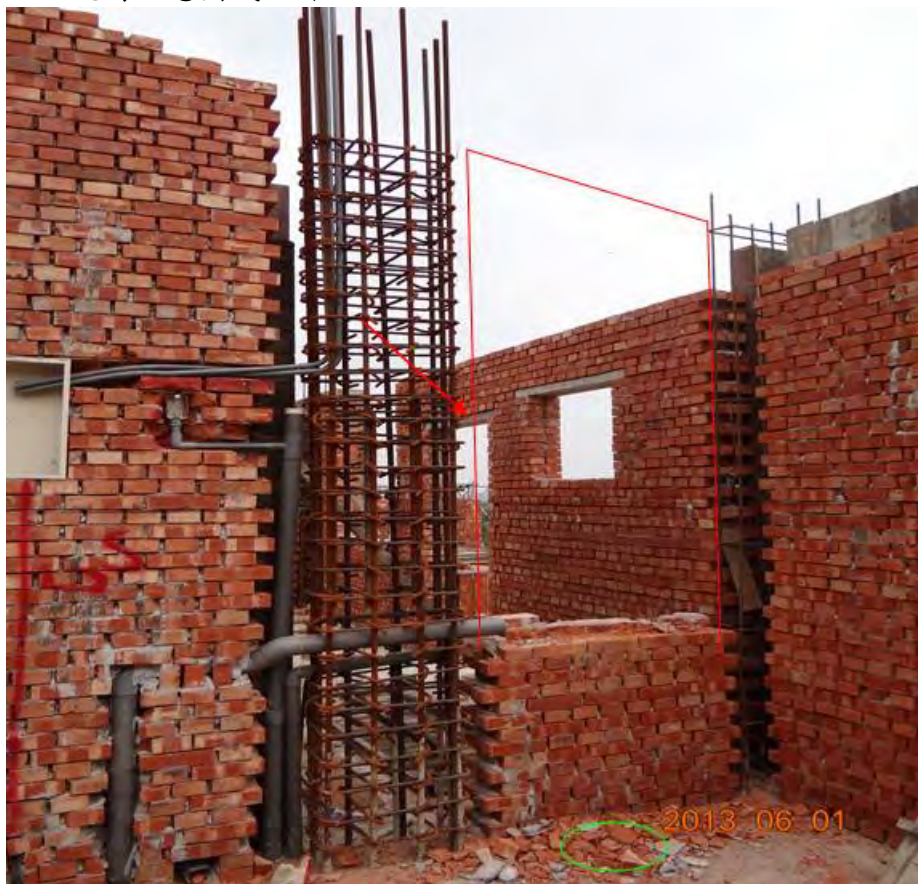
紅色箭頭所圍區域即倒塌範圍，約 480 公斤重之砌磚牆倒塌壓傷勞工（綠圈處）致死

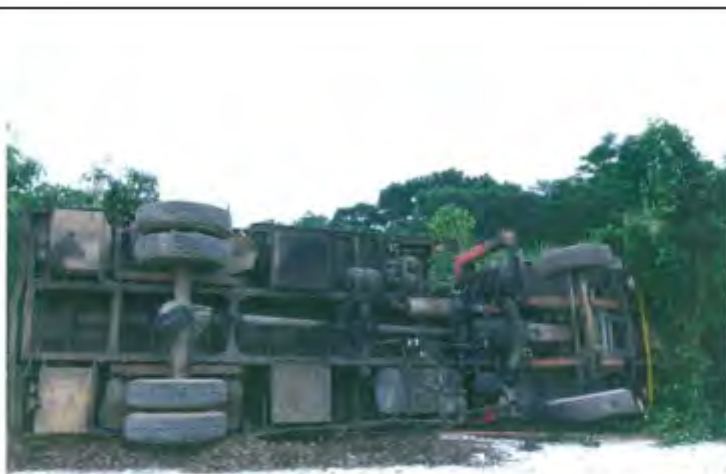
照片 15 噸積載型移動式起重機翻覆情形（臺灣桃園地檢署提供）

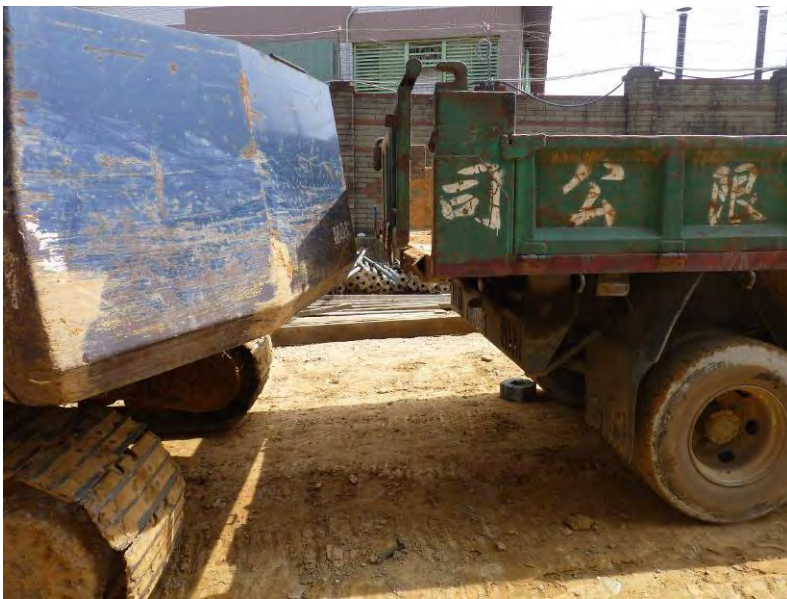
照片：罹災者遭挖土機迴旋時撞擊，身體(腹部)被夾在挖土機與卡車之間

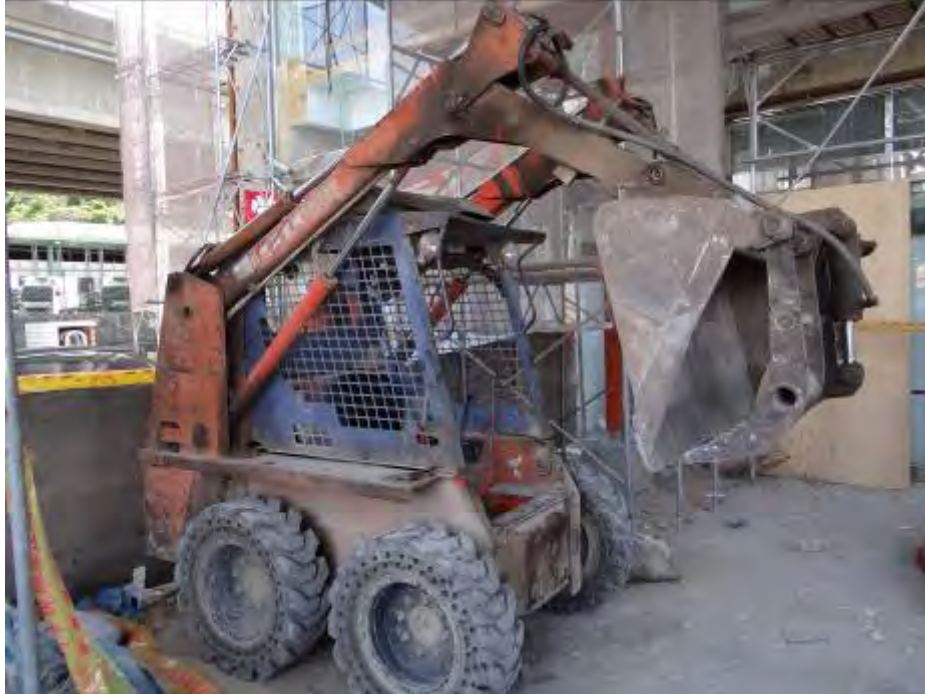
罹災者操作之鏟裝機

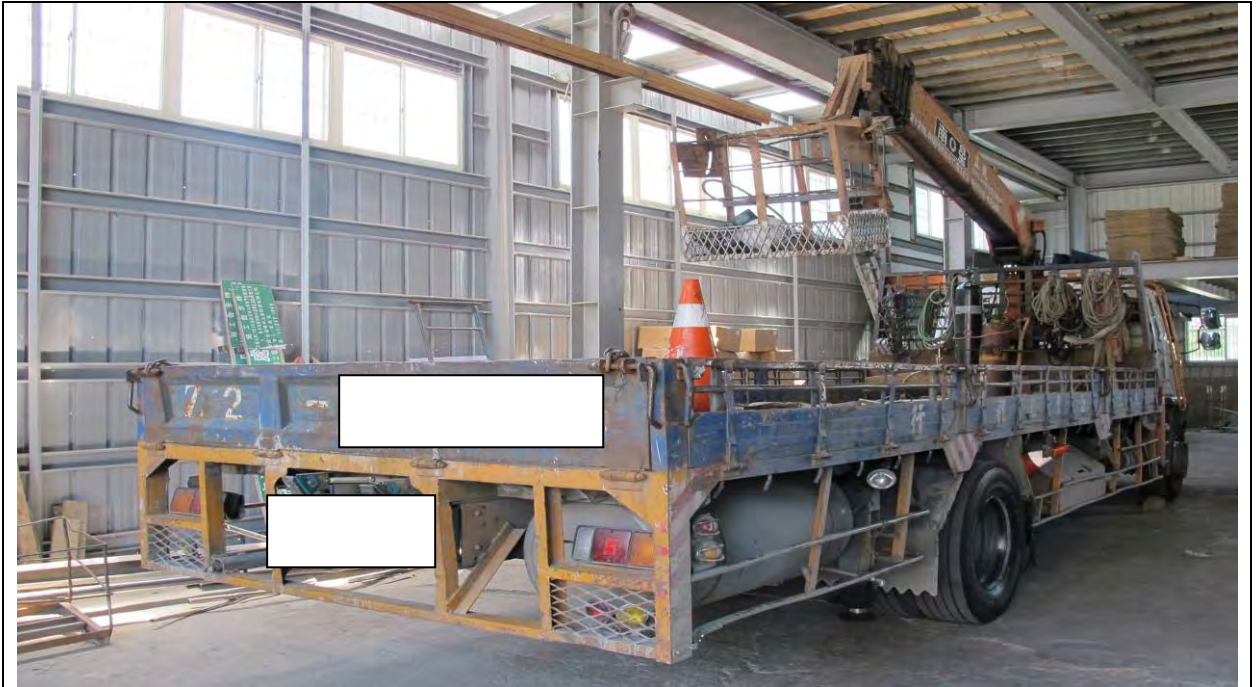
照片 1 本案所使用之移動式起重機操作(吊升荷重:3.03 公噸,編號:41M05B2810001,檢查有效期限:102 年 8 月 4 日),其搭乘設備未委託中央主管機關認可之專業機構簽認。

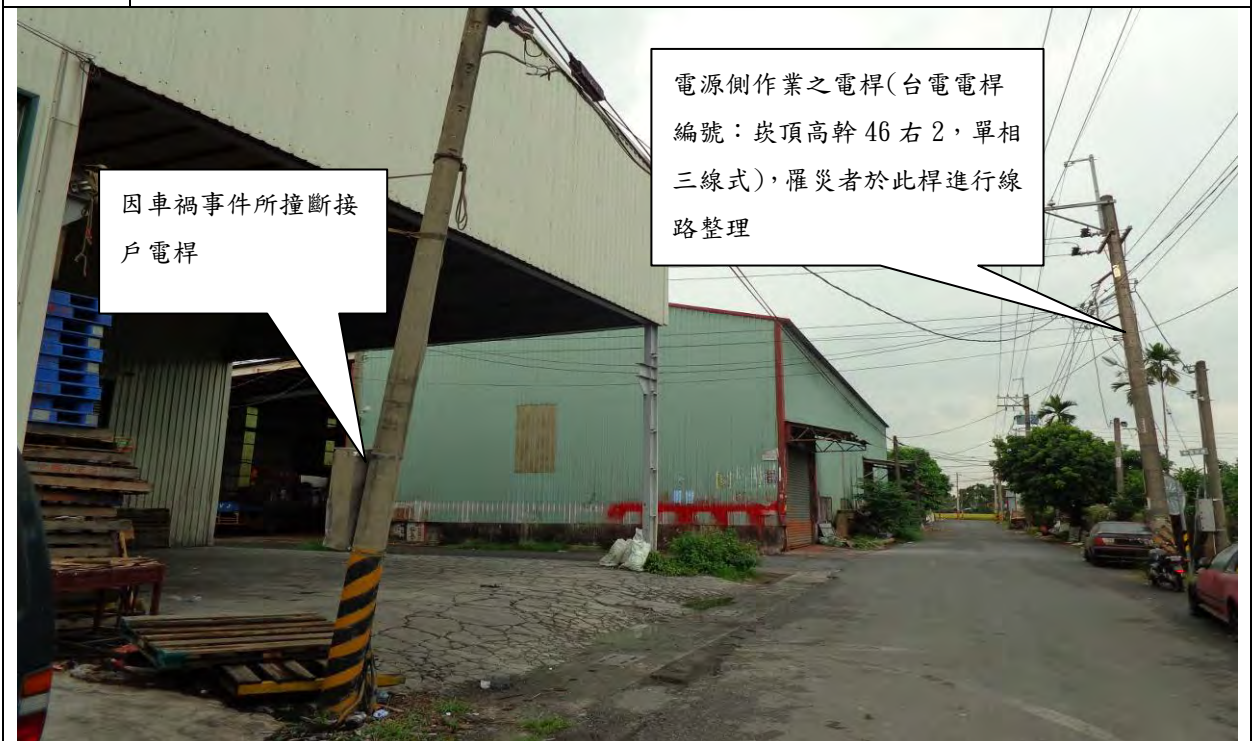
照片 2 進行因車禍事件造成損壞之接戶電線桿換新及電桿(電源側)線路整理與電桿脫落之絕緣礙子修護固定處理等作業之相對位置

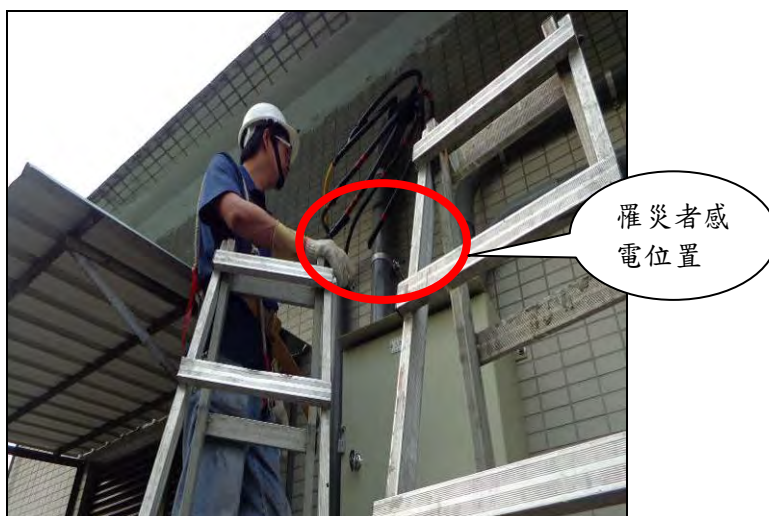
現場模擬罹災者作業情形

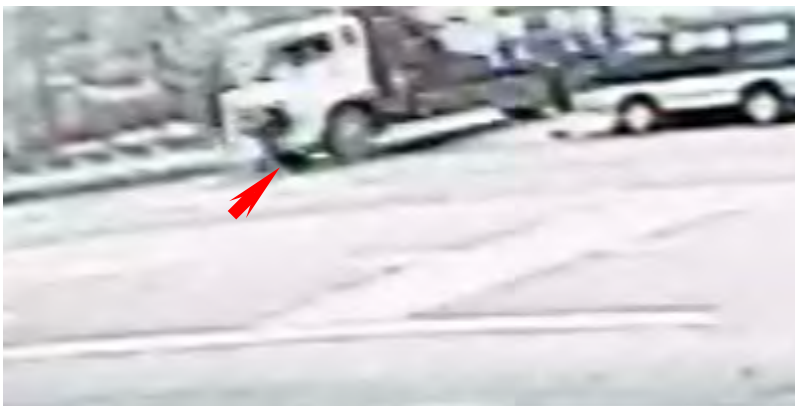
事故發生時現場之相對關係位置。

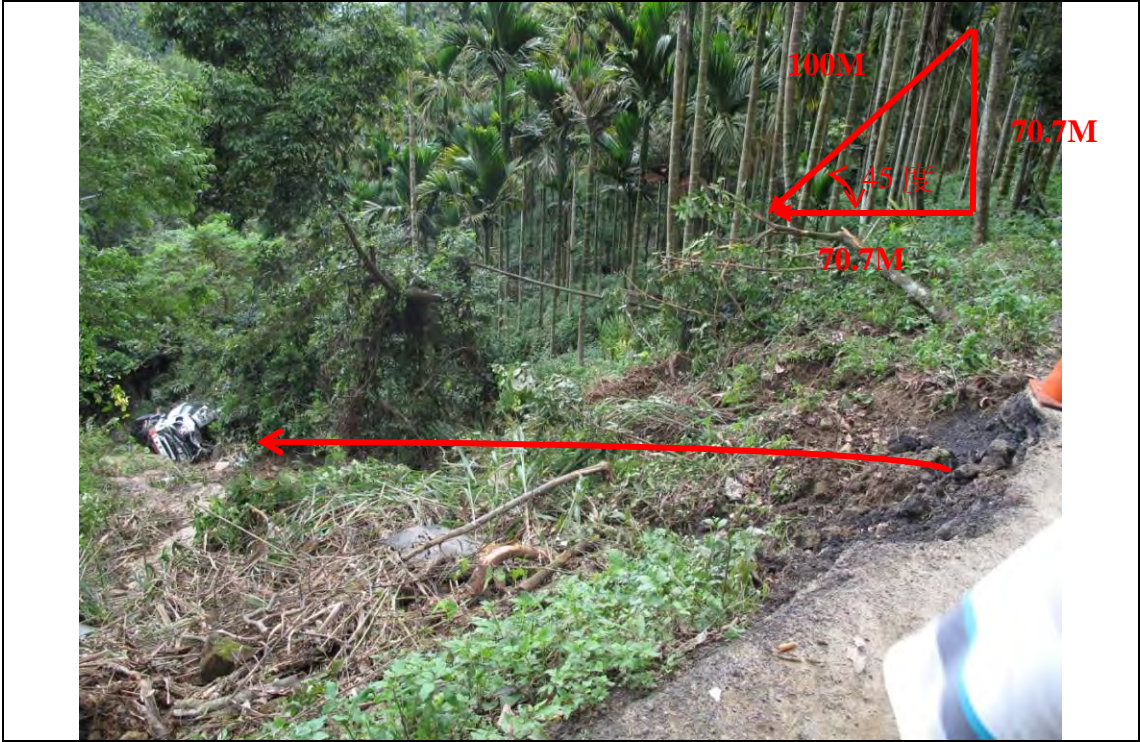
照片 2 墜落之坡崁高度約 70.7M，斜度約 45 度

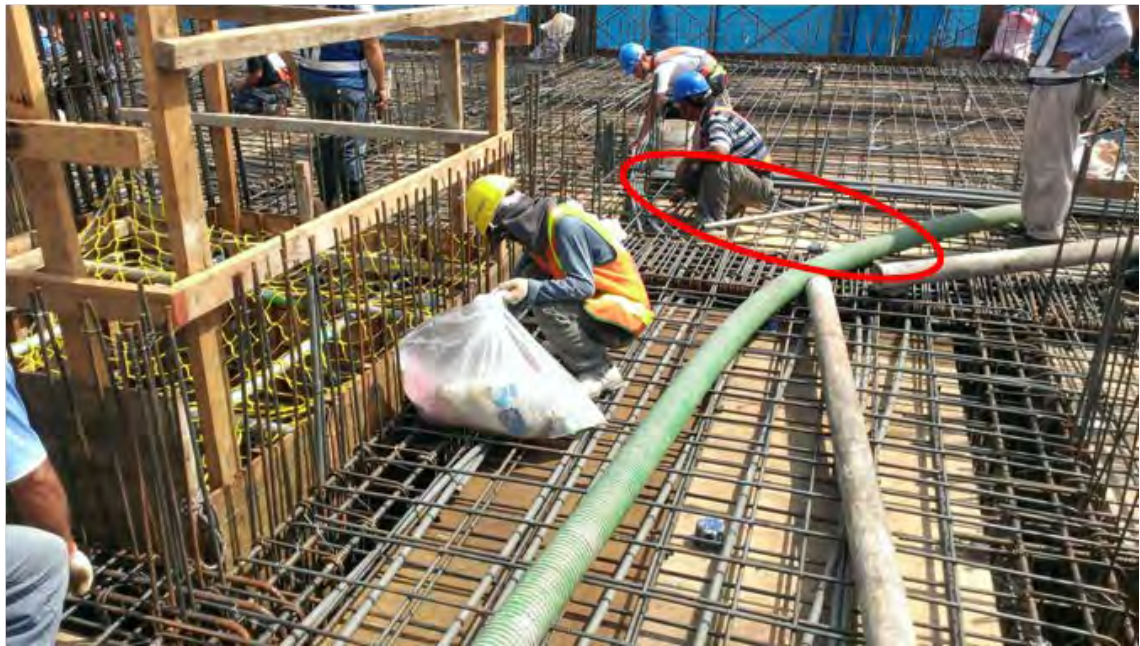
罹災者被發現時倒臥之大概位置（事發當時樓板上未有照片中工人）
