107 年度全國重大
職業災害實例摘要
彙編（非營造業）

中華民國 109 年 4 月

107 年度非營造業重大職災實例

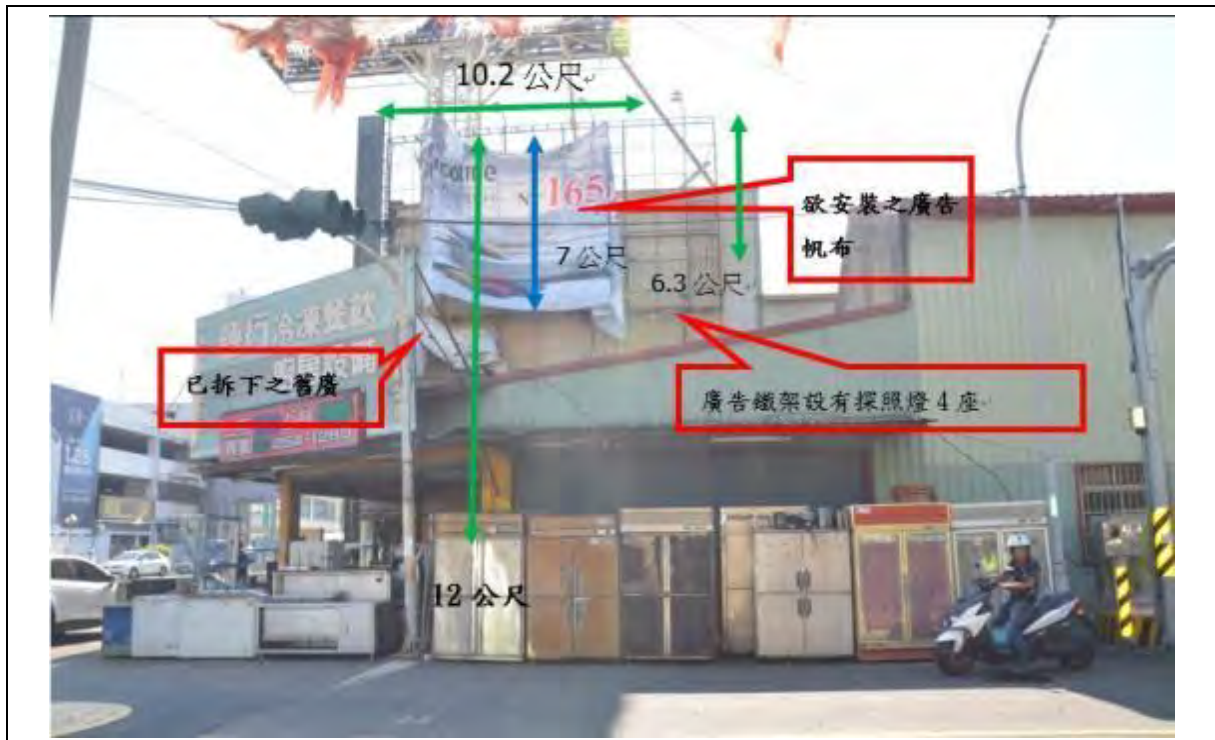
<p>說明一</p>	<p>災害發生於台南市○區○路○號（晶○企業有限公司）鐵皮屋頂上，現場留有罹災者施工到一半尚未完成拆換之廣告帆布。（帆布尺寸為 1020cm×630cm）</p>
------------	---

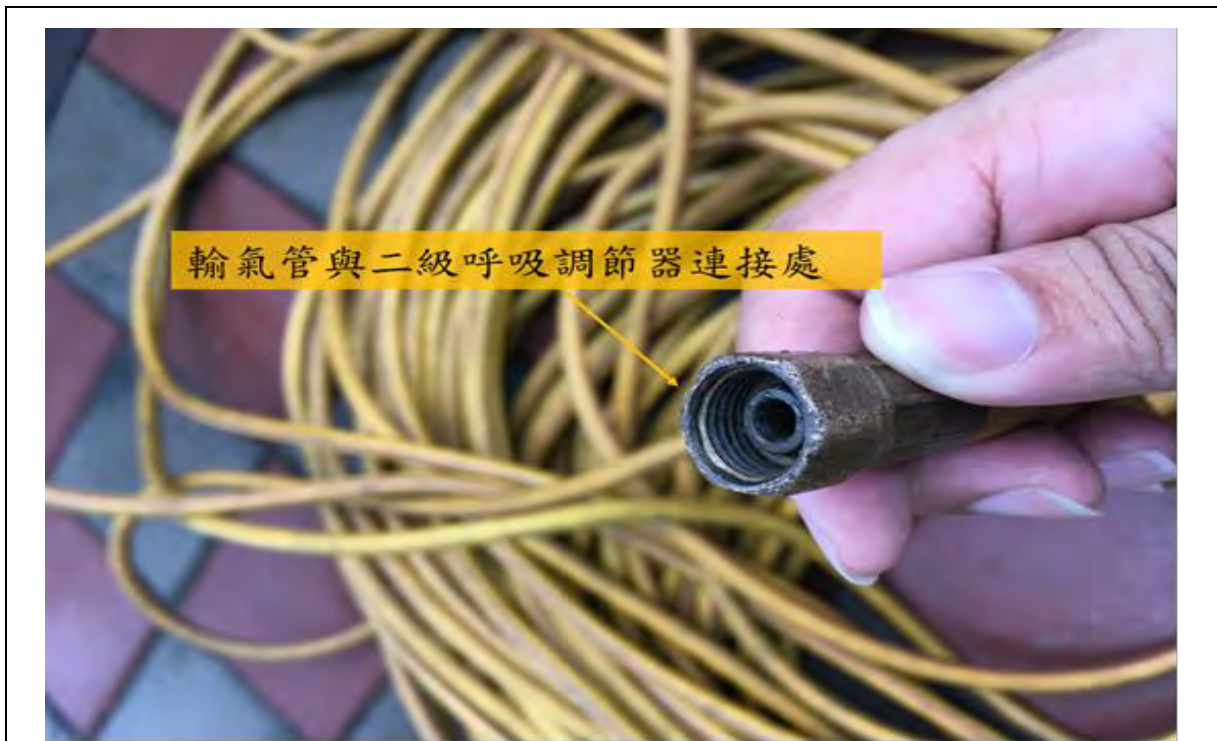
說明四 輸氣管與潛水人員之二級呼吸調節器接合方式為螺紋鎖附，且未發現輸氣管連接處螺紋有滑牙等損壞情形。
