97 年度營造業重大職災實例

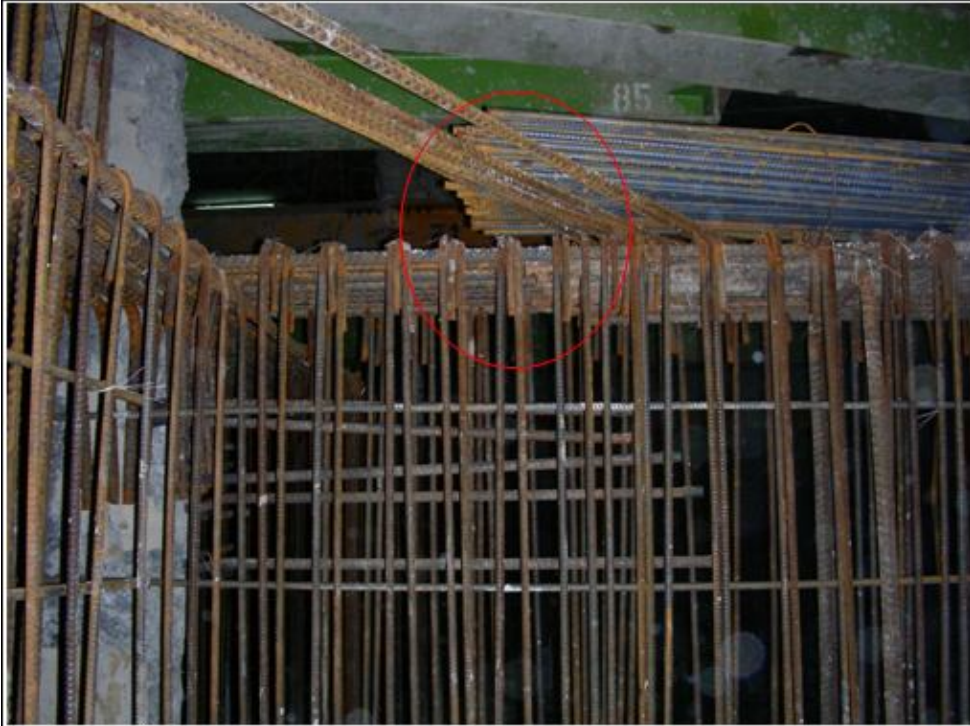
說明 罹災者墜落處情形

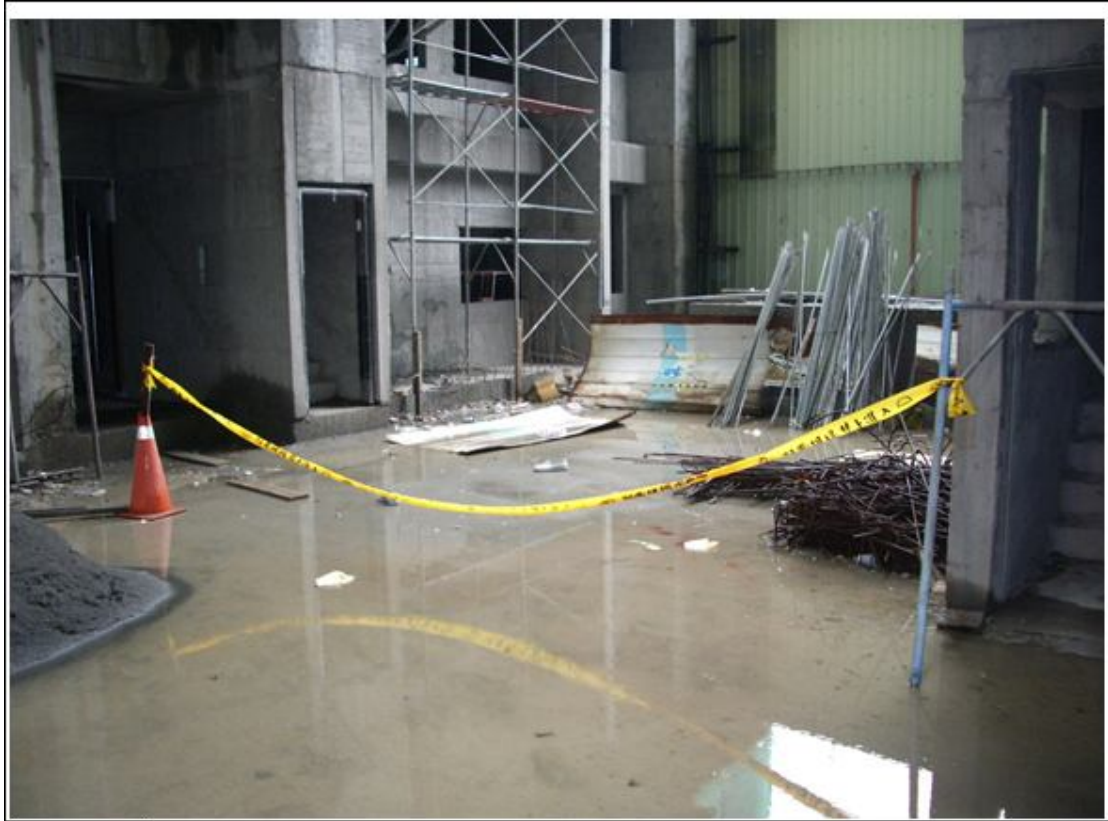
說明 1 照片中為罹災者許○○墜落處1樓

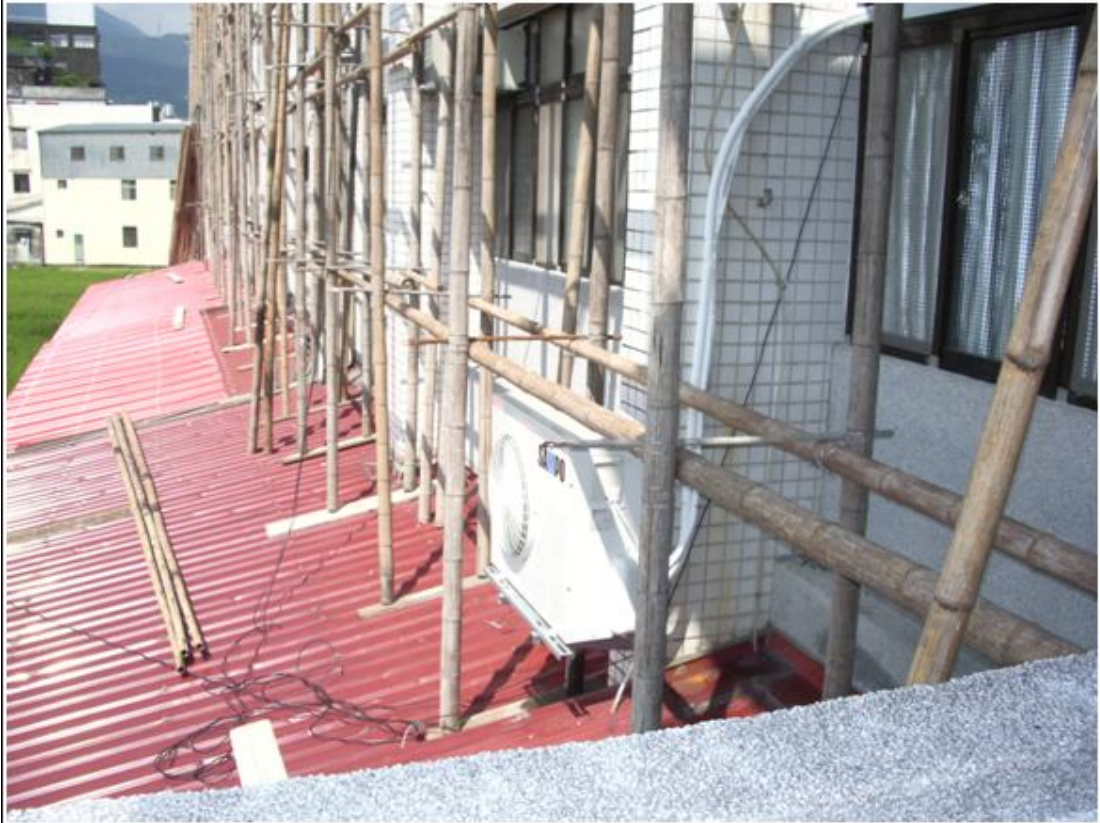
說明 2 照片中為發生事故之後方之 1 層樓鐵皮屋屋頂施工架

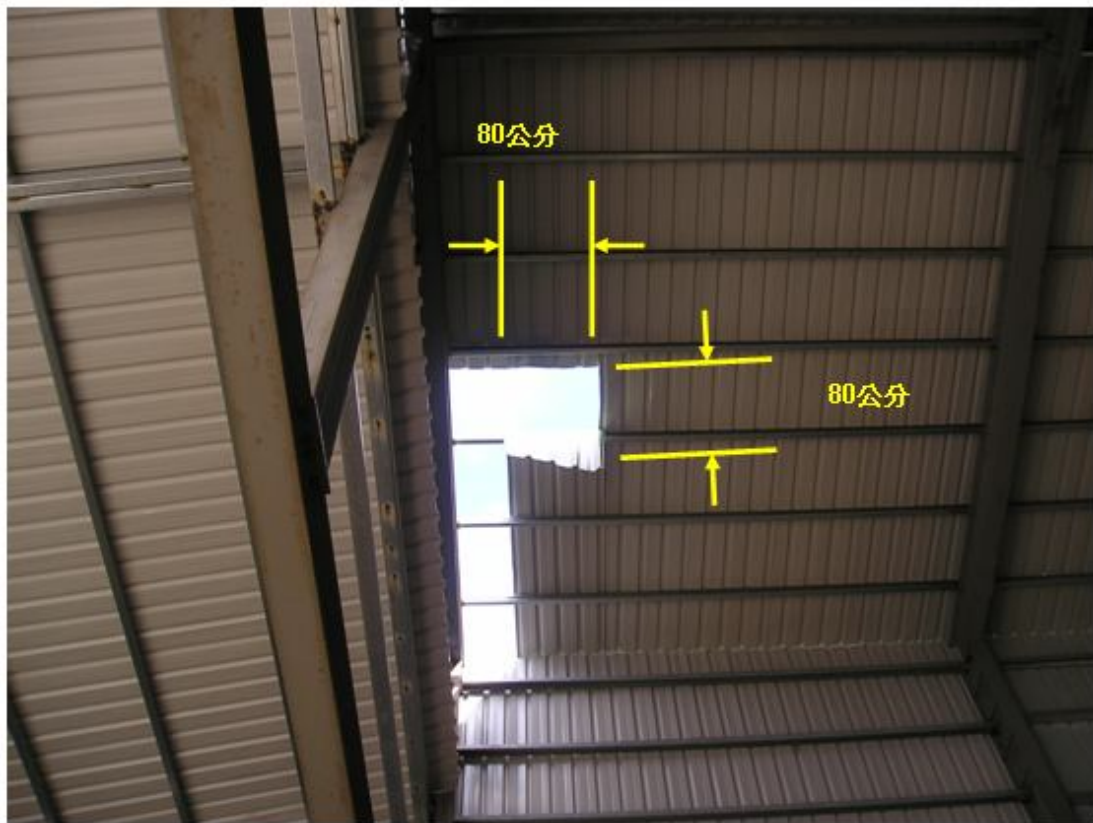
照片：踏彎之波浪板長約 80 公分、寬約 80 公分

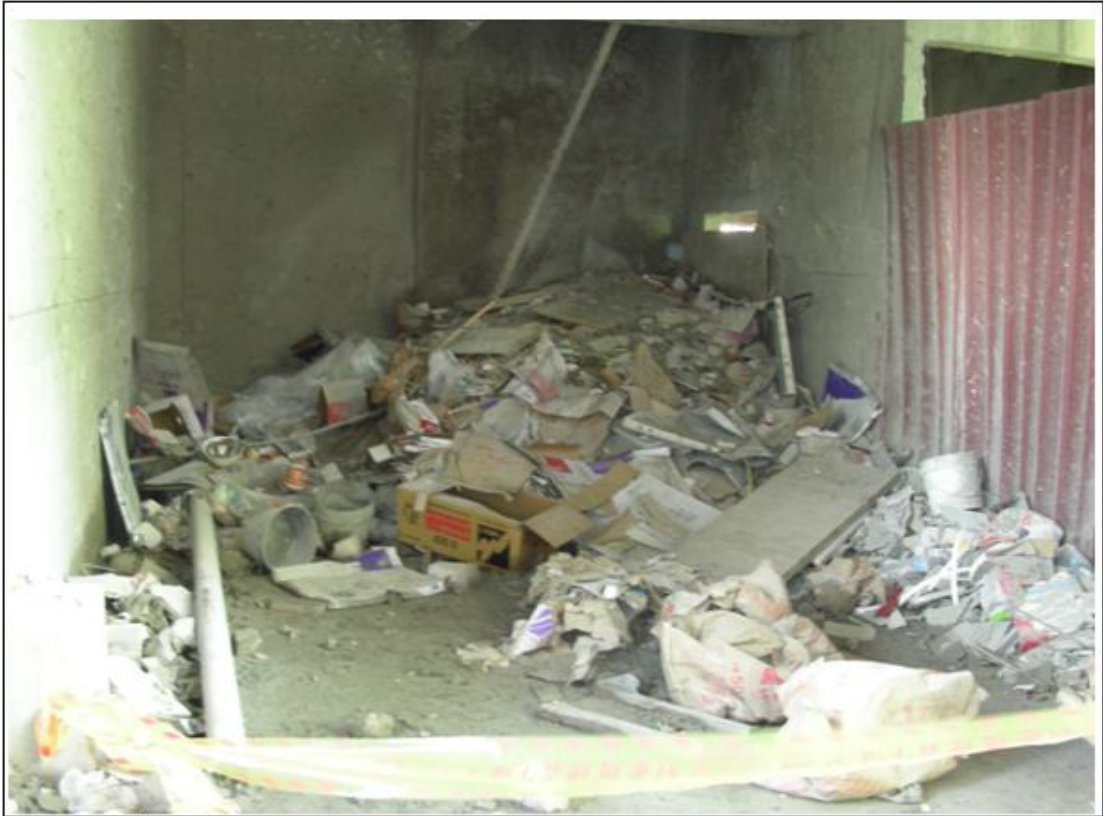
說明 2 照片中為罹災者范○○墜落處1樓

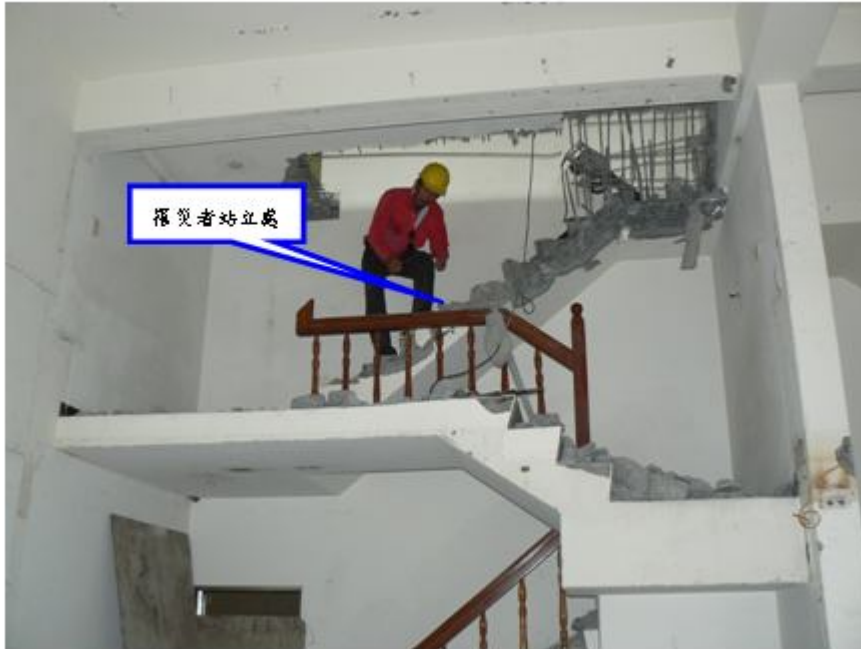
照片 1：罹災者勞工甲在工地現場進行樓梯拆除作業時之站立位置。

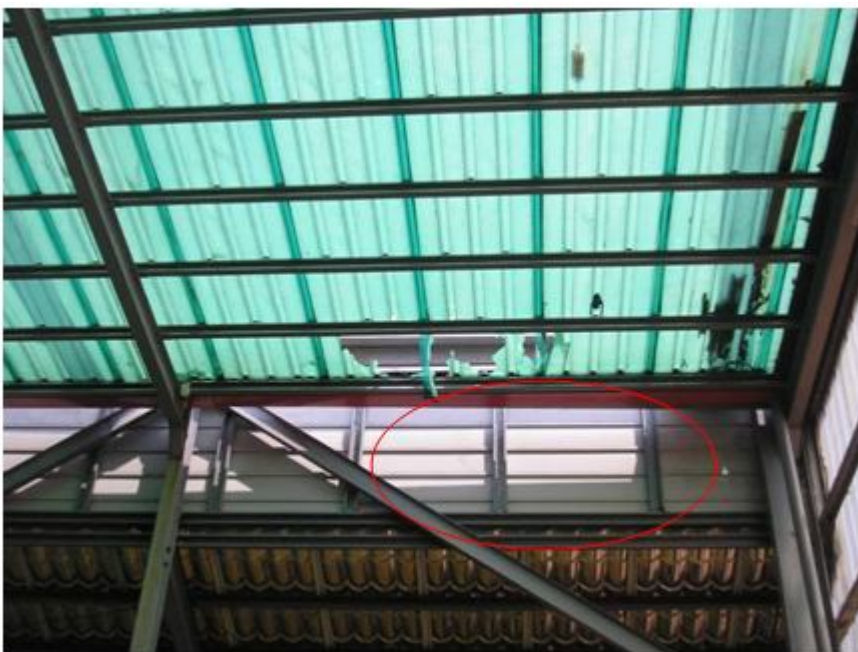
照片 2：廠房屋頂採光罩處之開口

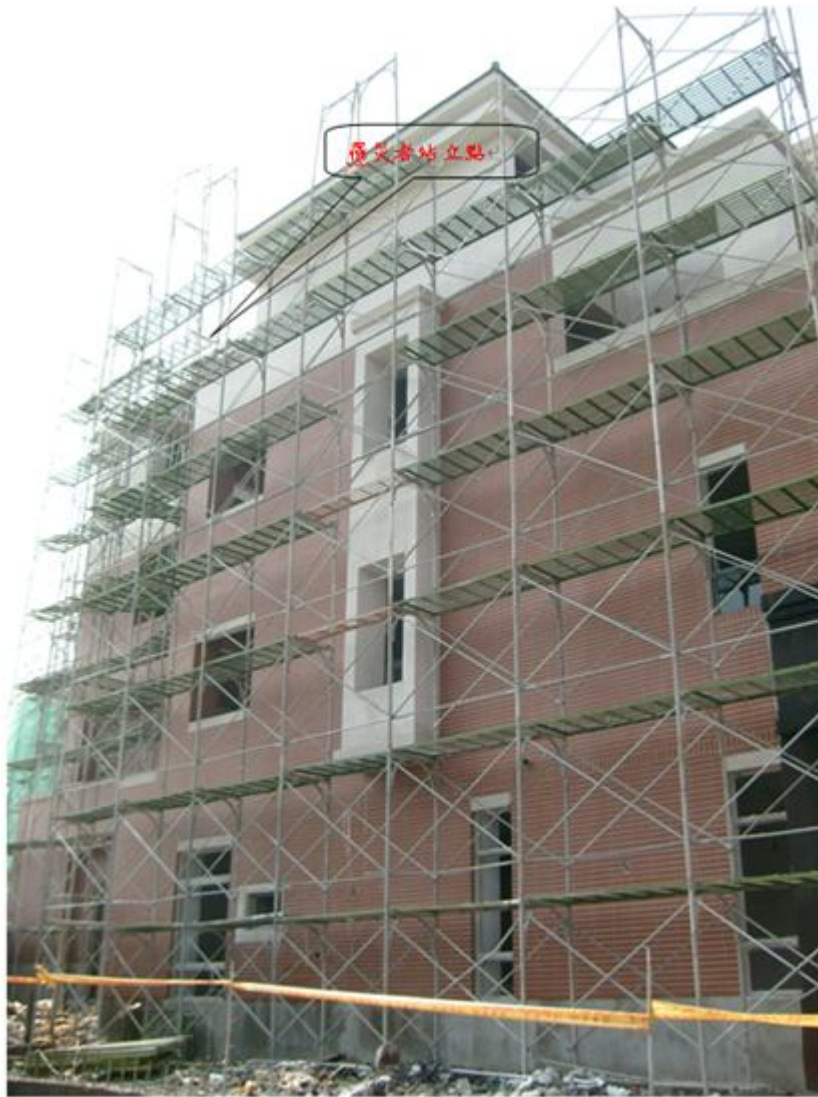
附照 2 林○○站立位置為第 7 層施工架上(如箭頭處)

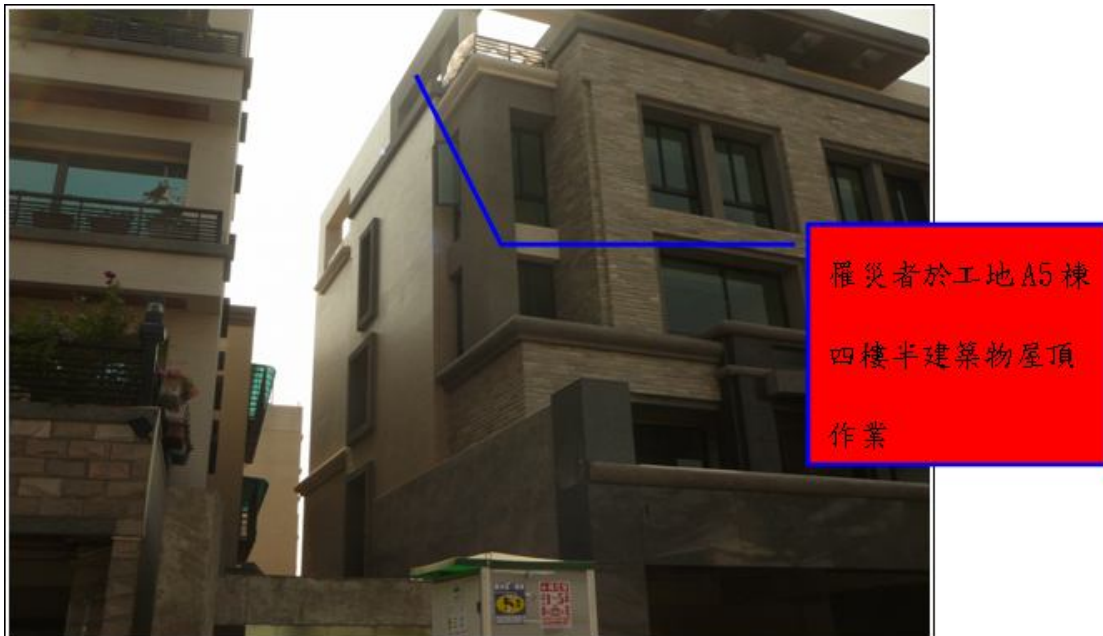
| 照片一 | 災害發生於台南市○區○○○路○○○號「○○別墅電梯豪宅雙併，獨棟」工地 A5 棟四樓半建築物屋頂 |

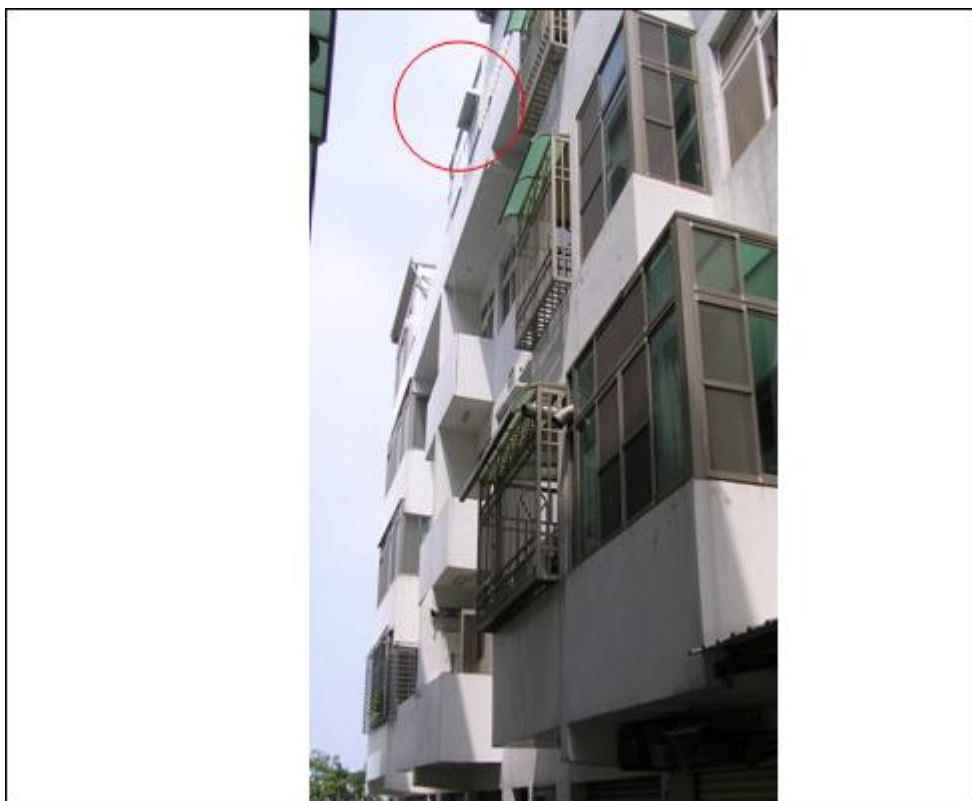
照片一：台南縣新化鎮○○樓頂搭建鐵層工程工地。

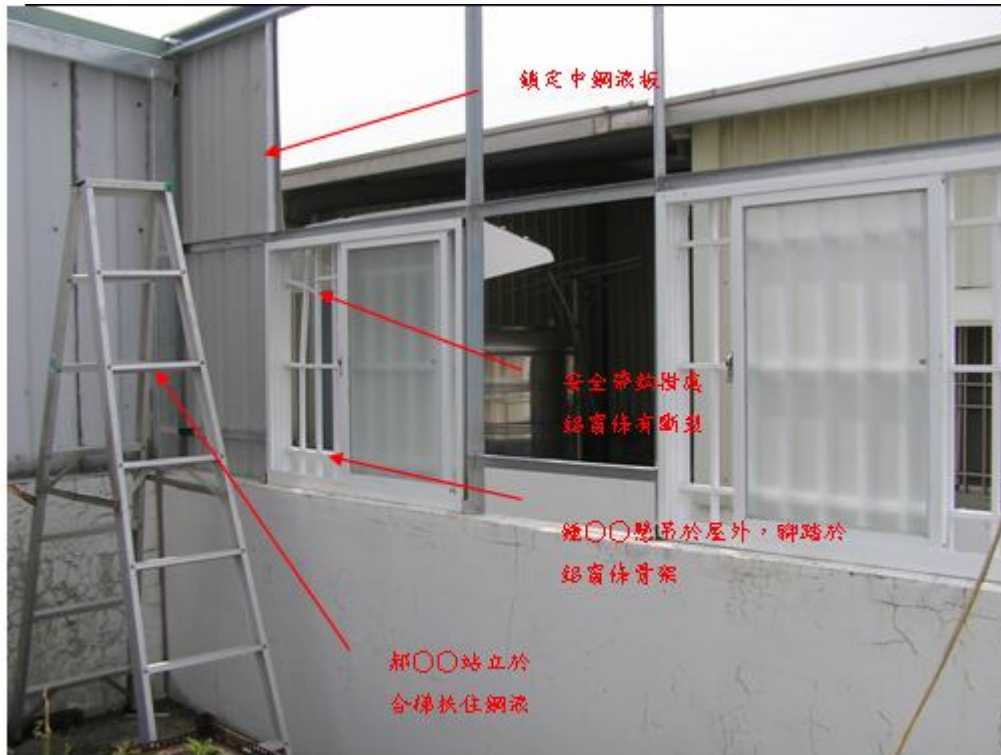
照片三：罹災者當日懸吊於屋外鎖定鋼浪板，郝○○站立合梯扶住鋼浪板。

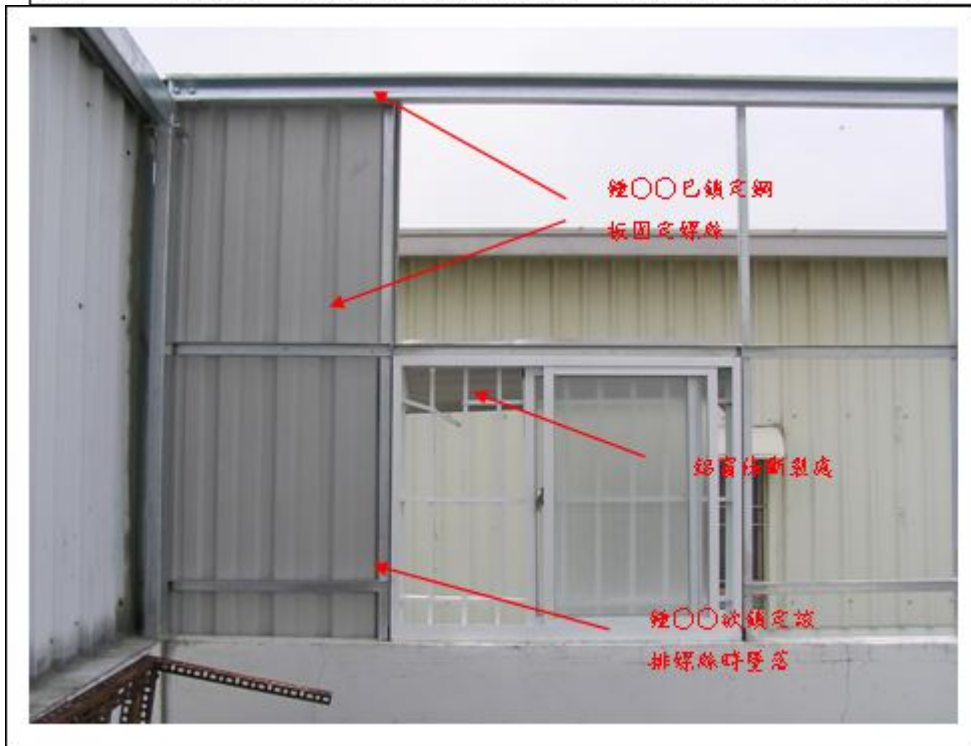
照片四：罹災者當日懸吊於屋外鎖定鋼浪板。

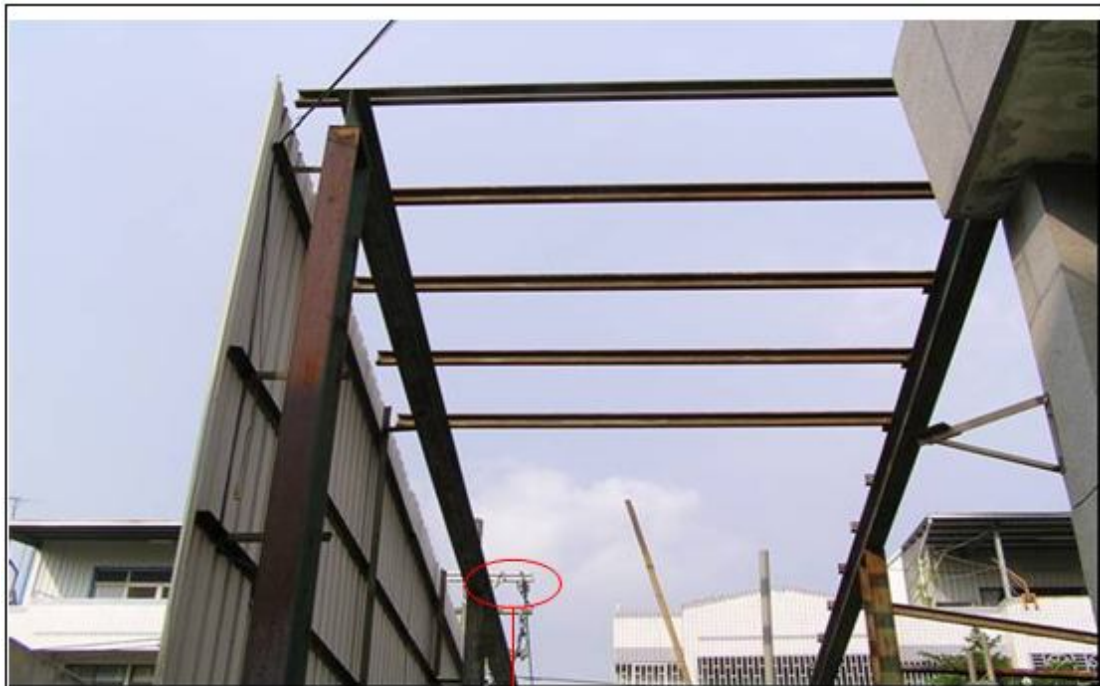
| 照片二 | 罹災者由該舊有廠房屋頂最北端且由西側起算第 6 支 C 型鋼開口處墜落至地面。 |

(四)雇主對於鋼構組配、拆除等作業，應指定鋼構組配作業主管於作業現場辦理下列事項：「一、決定作業方法，指揮勞工作業。三、監督勞工個人防護具之使用。四、確認安全衛生設備及措施之有效狀況。五、其他為維持作業勞工安全衛生所必要之設備及措施。」(營造安全衛生設施標準第 149 條暨勞工安全衛生法第 5 條第 2 項)。

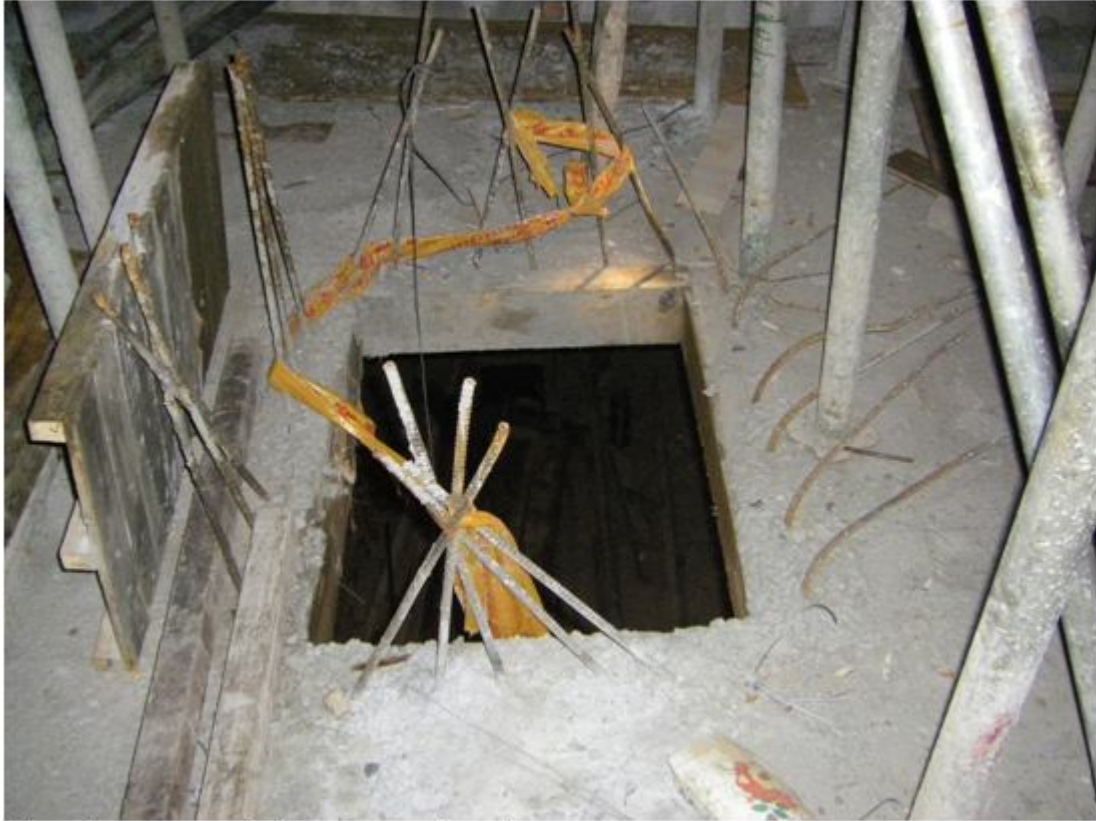
罹災者自地下一樓中間樁開口處墜落。

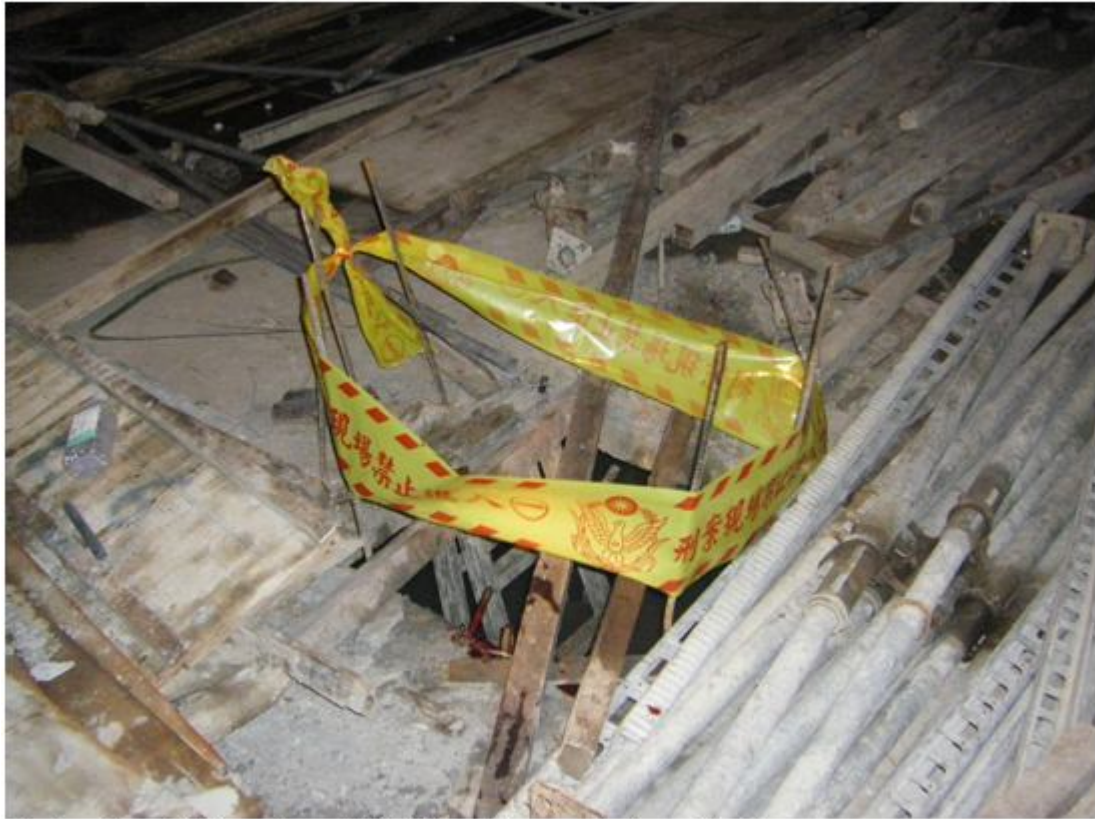
說明：勞工墜落至地下 2 樓筏基坑開口之垂直預留鋼筋上。

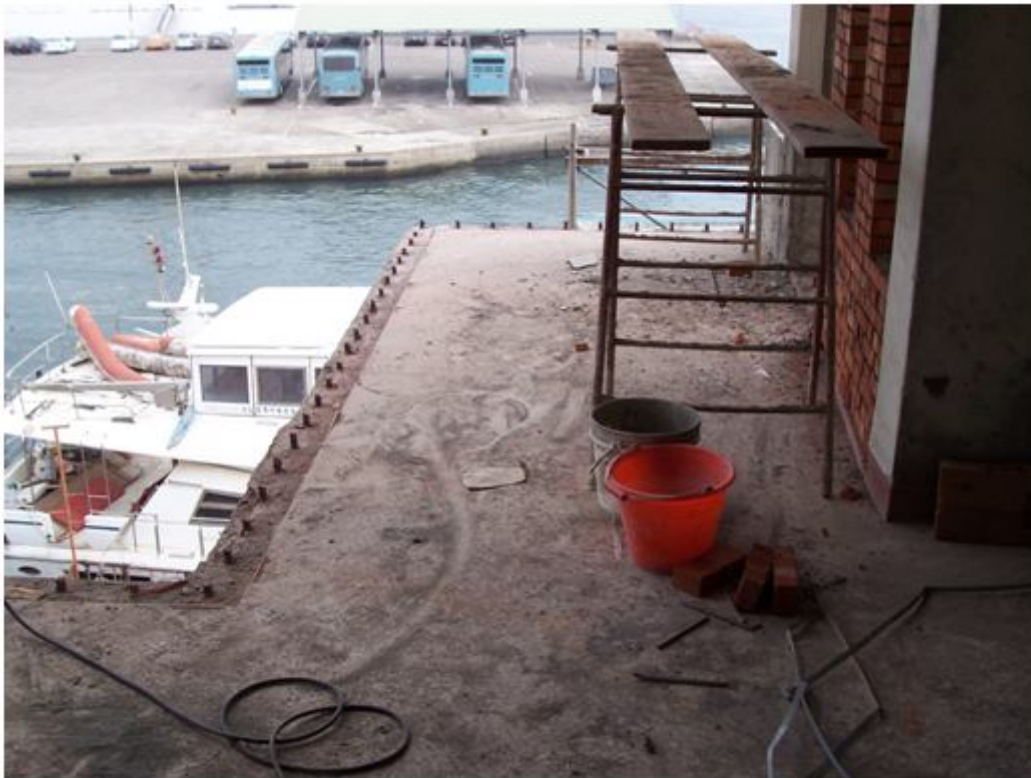
肇災之4樓樓板邊緣開口部分未設置護欄

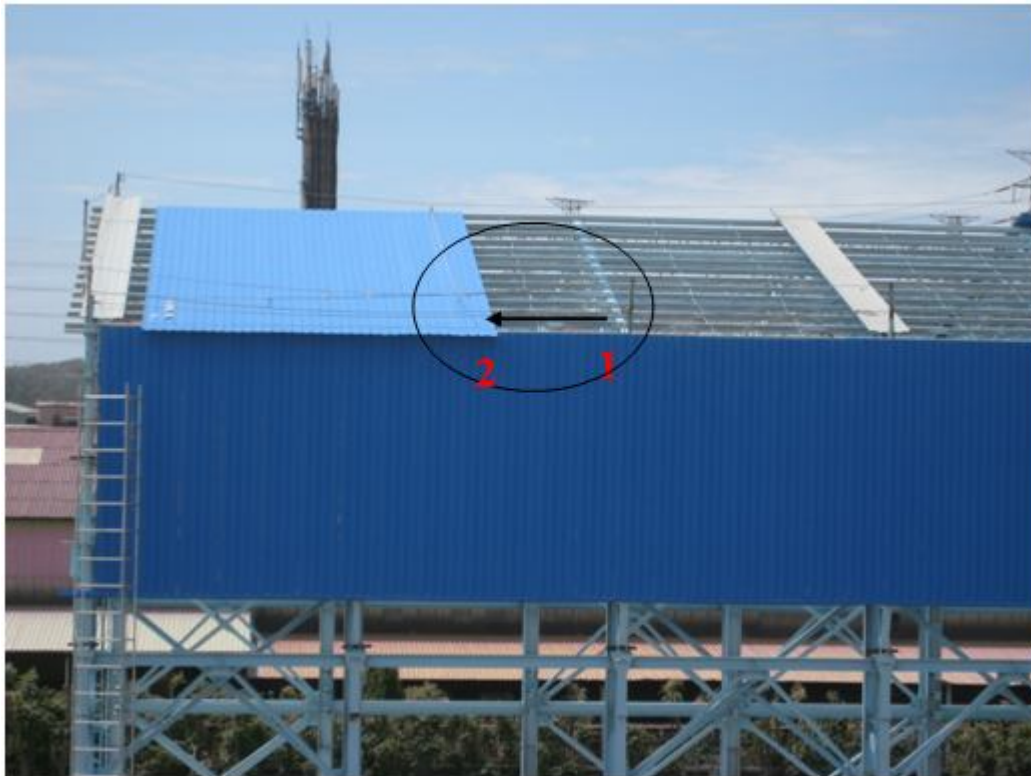
沈○○攀登屋頂後由 1 走至 2 時發生墜落

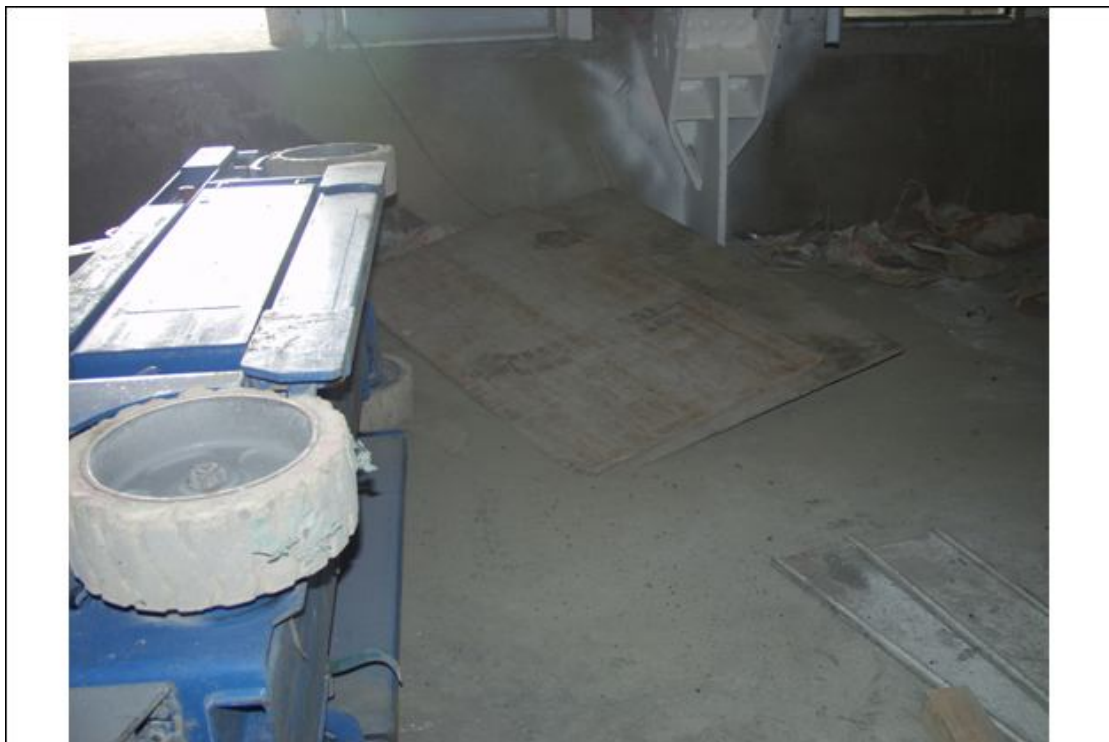
說明 高空工作車下方作業環境 (木板之斜度約 8.52)

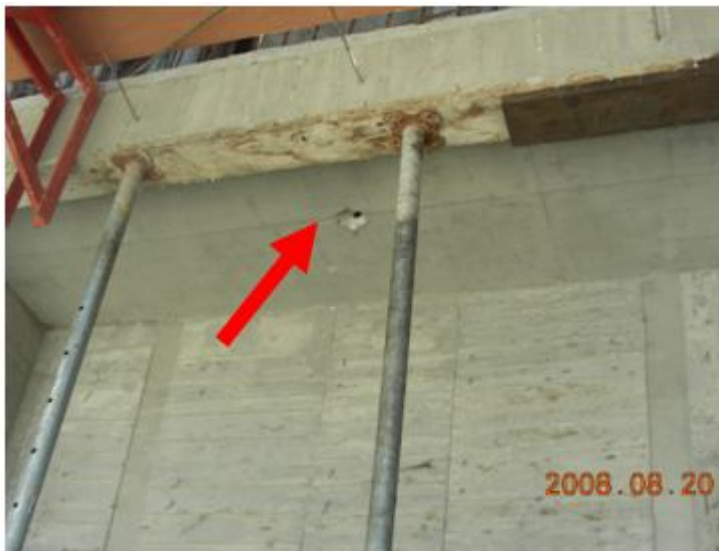
說明：箭頭指示處即為罹災者當日拆除之兩遮底板。

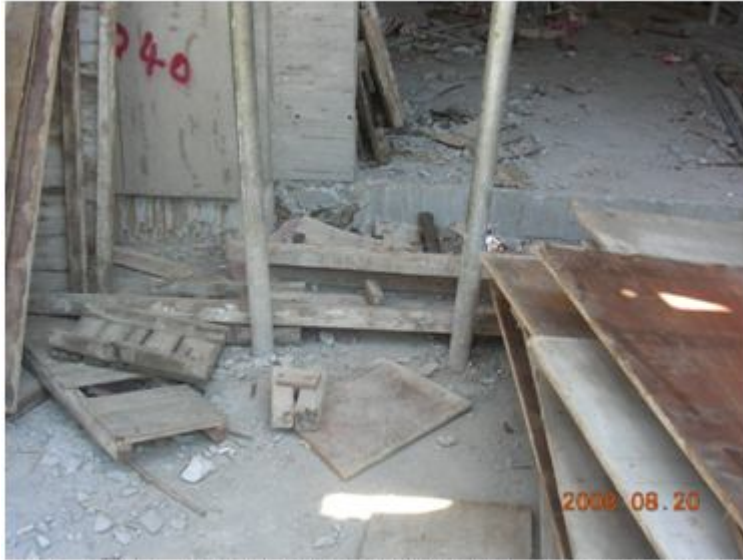
說明：罹災者當日作業位置現場雜亂、物料隨意堆置。

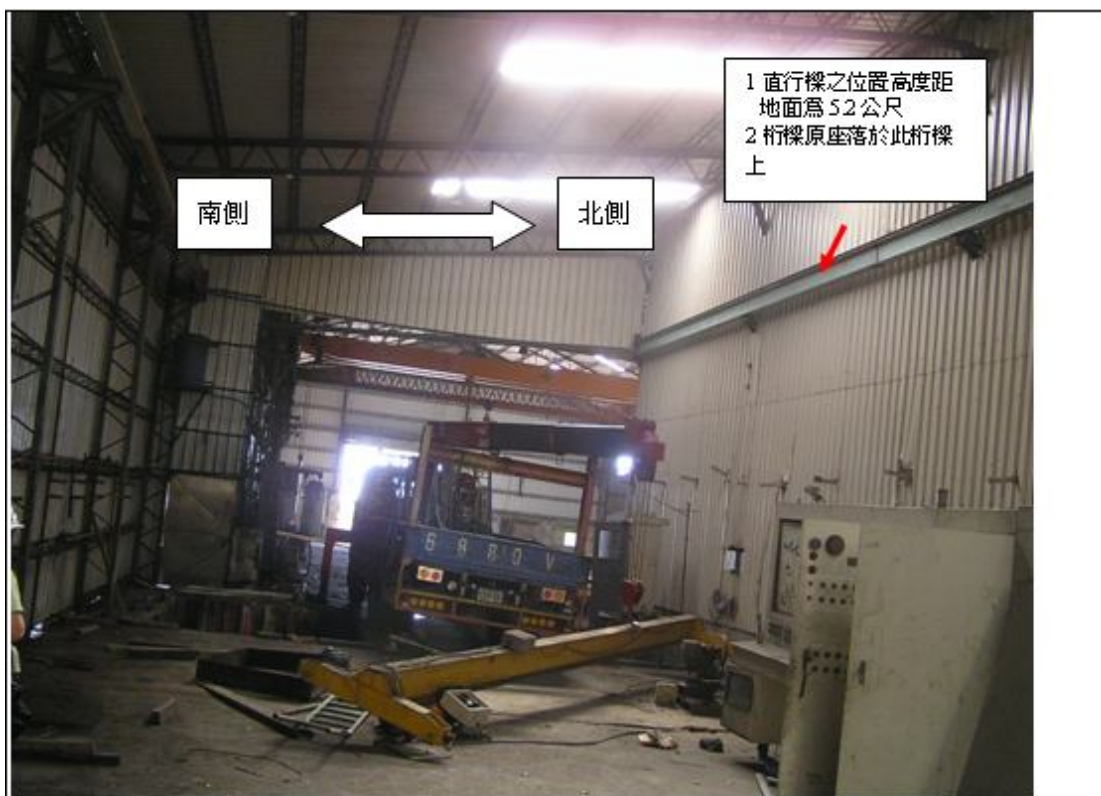
說明一 罹災現場桁樑及直行樑等相關位置之照片

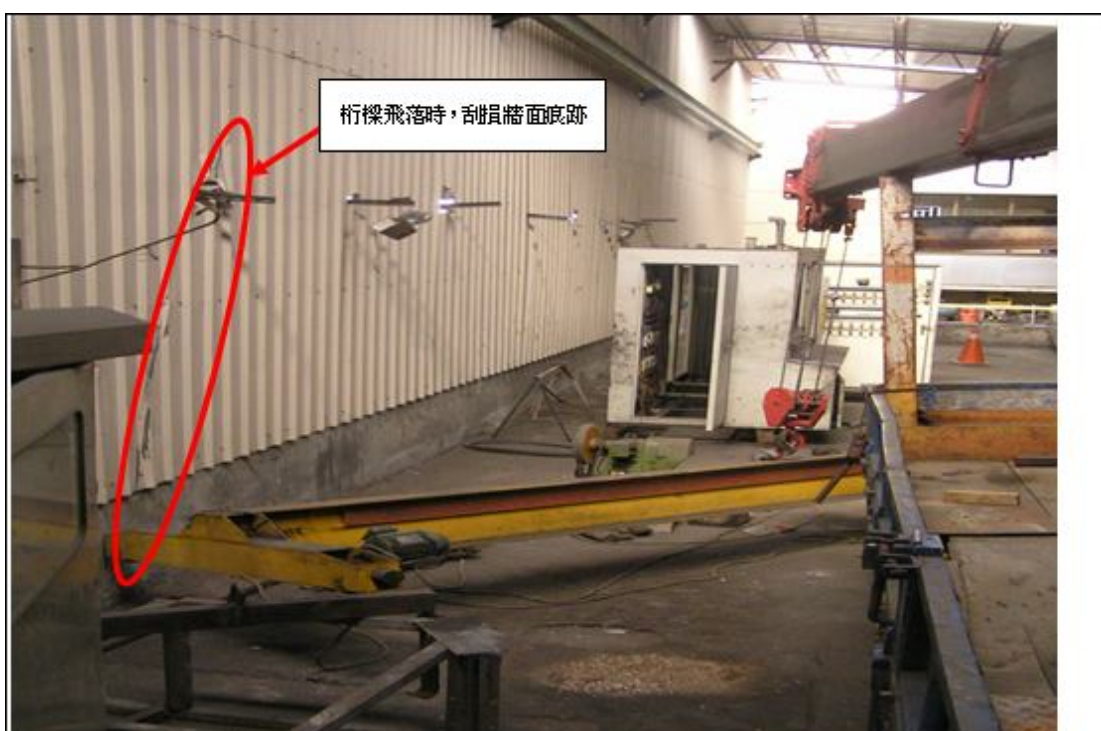
說明二 罹災現場罹災者遭壓之位置及鋼浪板遭桁樑飛落時刮損之痕跡

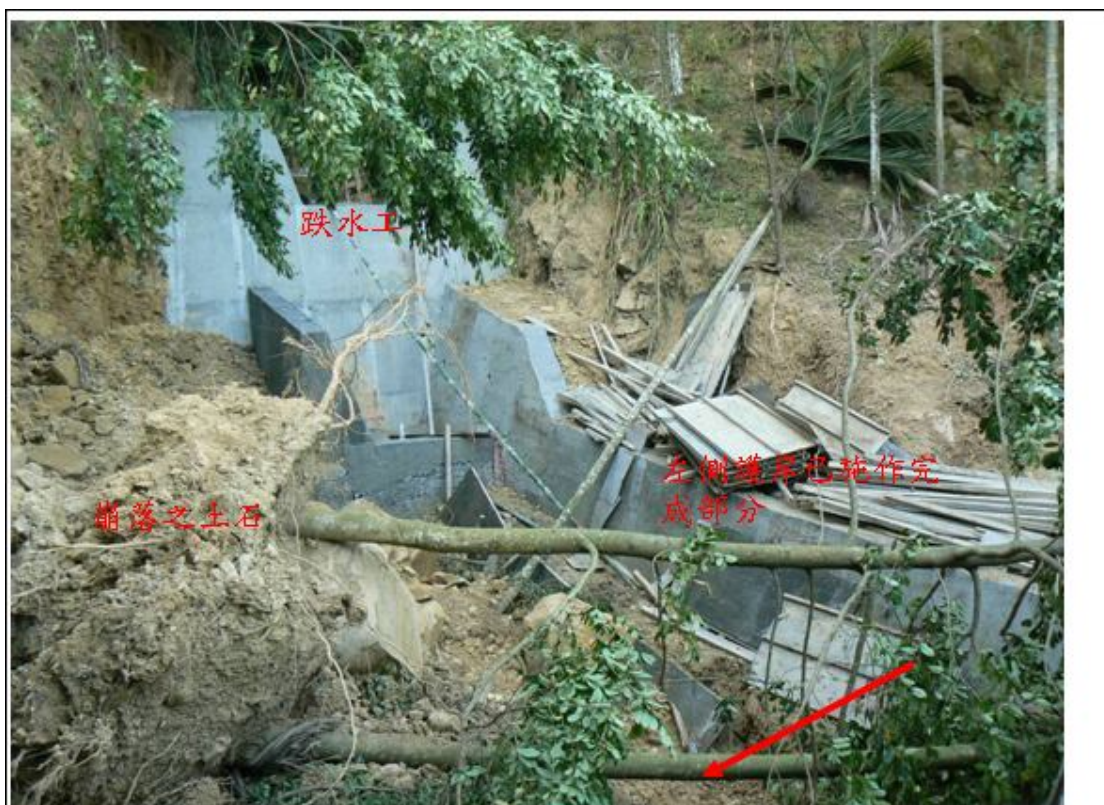
| 說明 | 附照 1 發生崩塌後 A 段護岸下方已被土石掩埋(箭頭處為罹災者位置) |

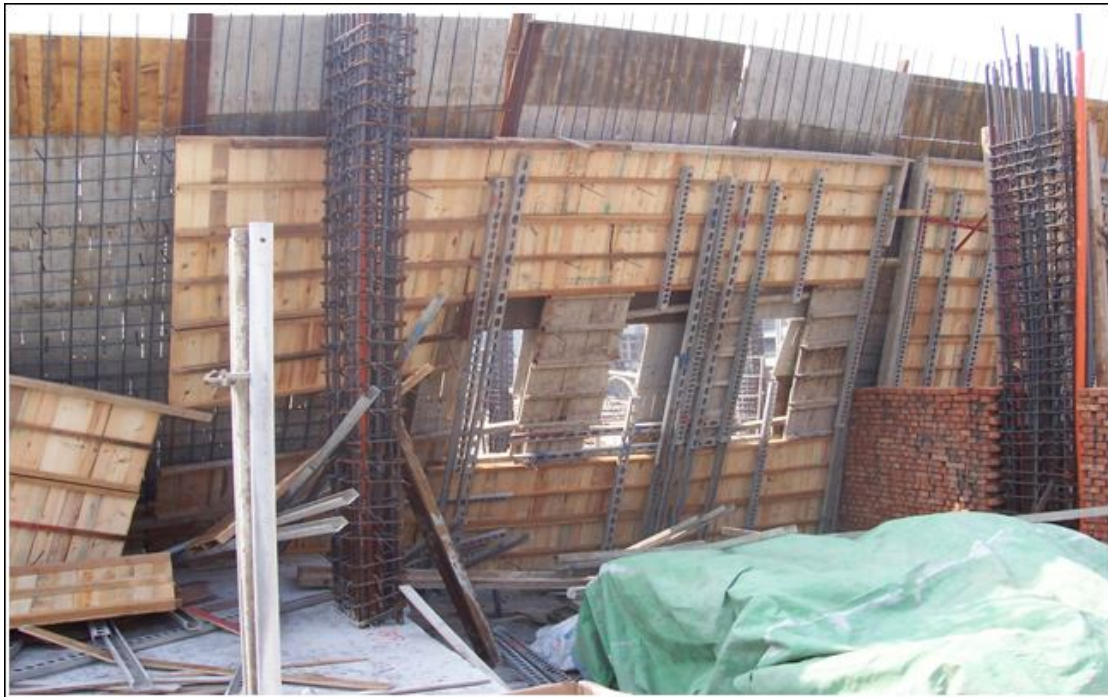
照片：北棟南向內側牆模也已進行至插螺桿之階段

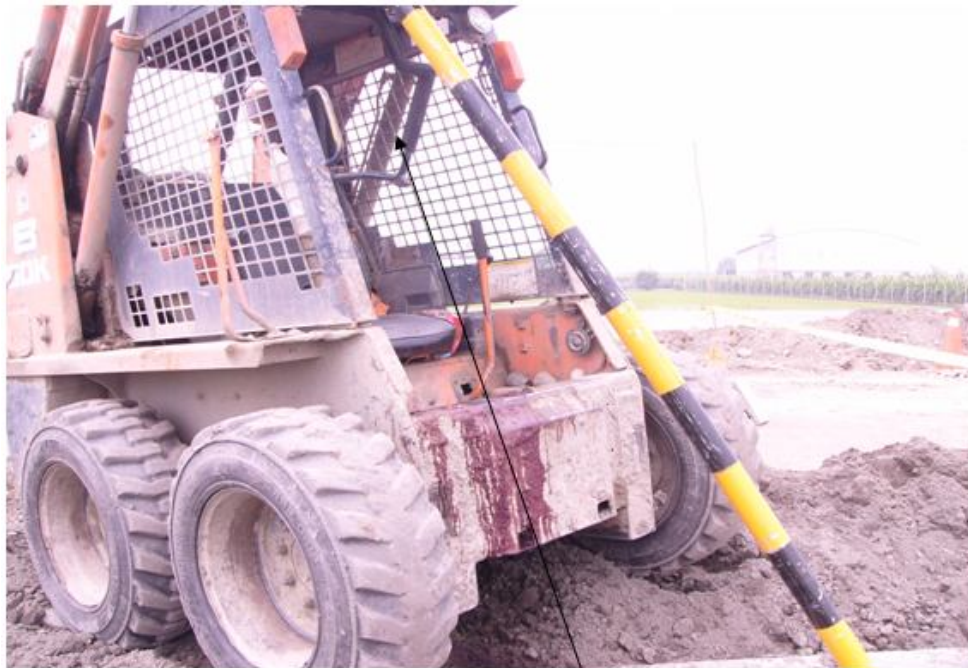
(一)直接原因：駕駛鏟土機遭鏟斗升降臂橫桿壓住造成頭部破裂，中樞神經性休克死亡。

鏟土機為○○牌○○○○型，連動鎖定裝置失效，致座位保險桿未定位、仍能操作鏟土機鏟斗升降、傾卸作業。

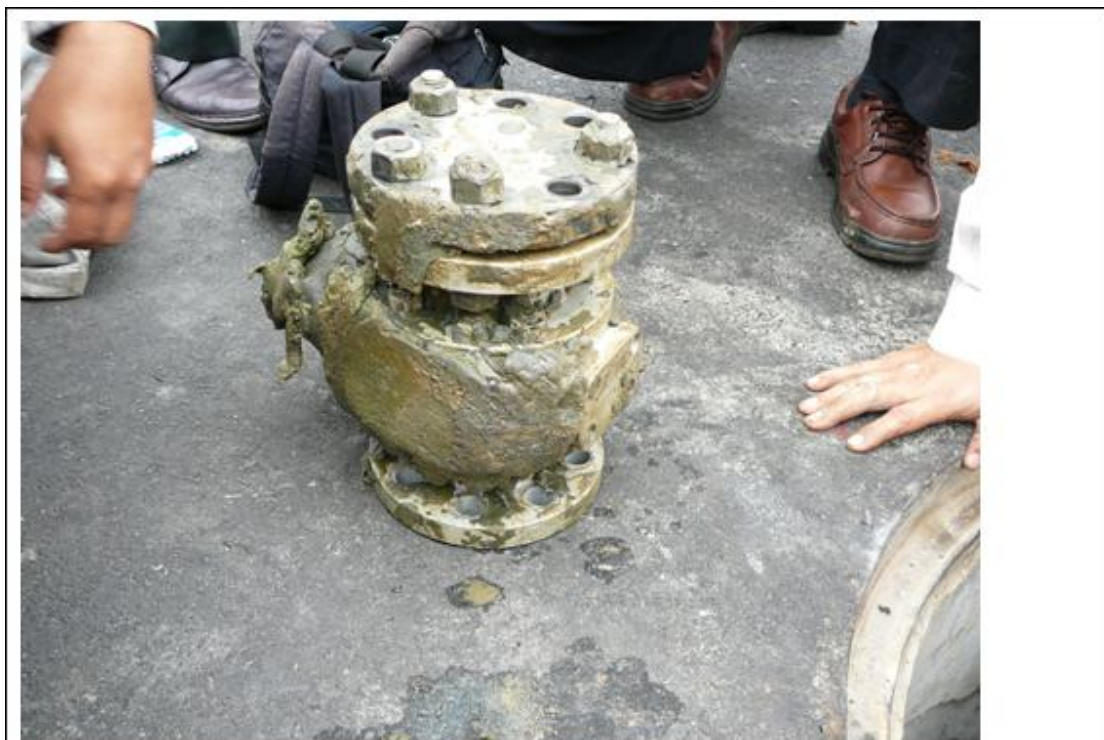
照片 2 | 罹災勞工將天然氣管線分歧管上之 2 吋球閥拆除，致無任何可防氣封管之氣氣外洩之開關。

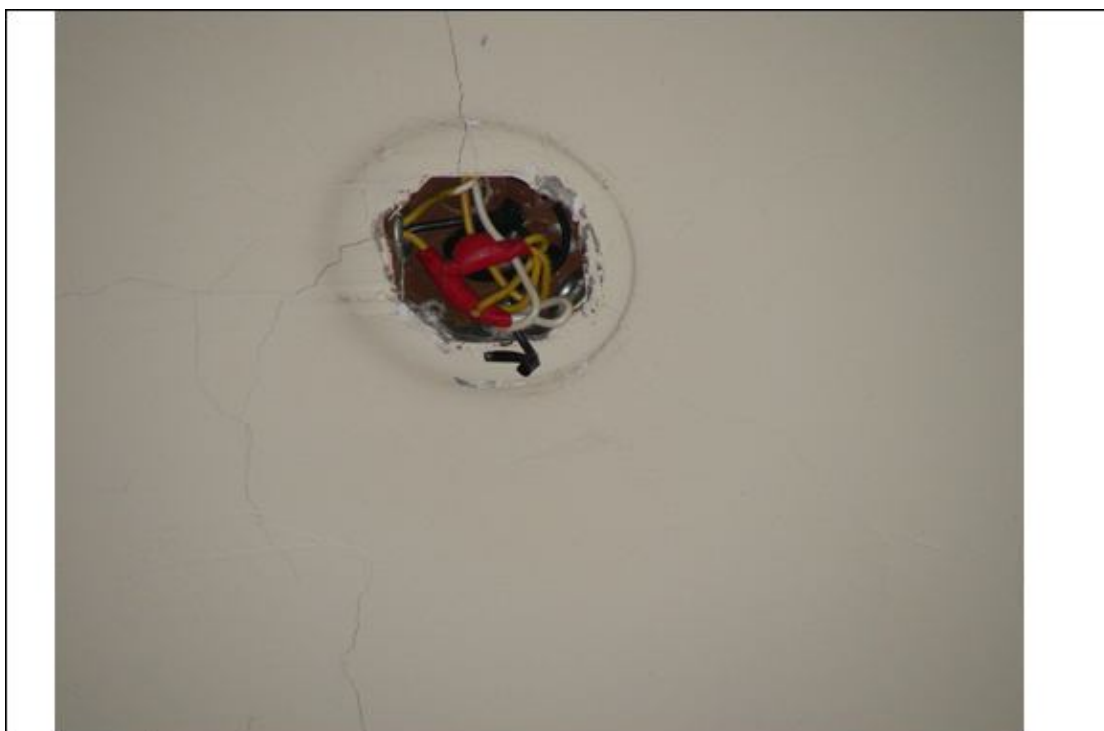
照片一 同事○○○至施工架將頭頂電燈鐵桿切掉並將電線包覆

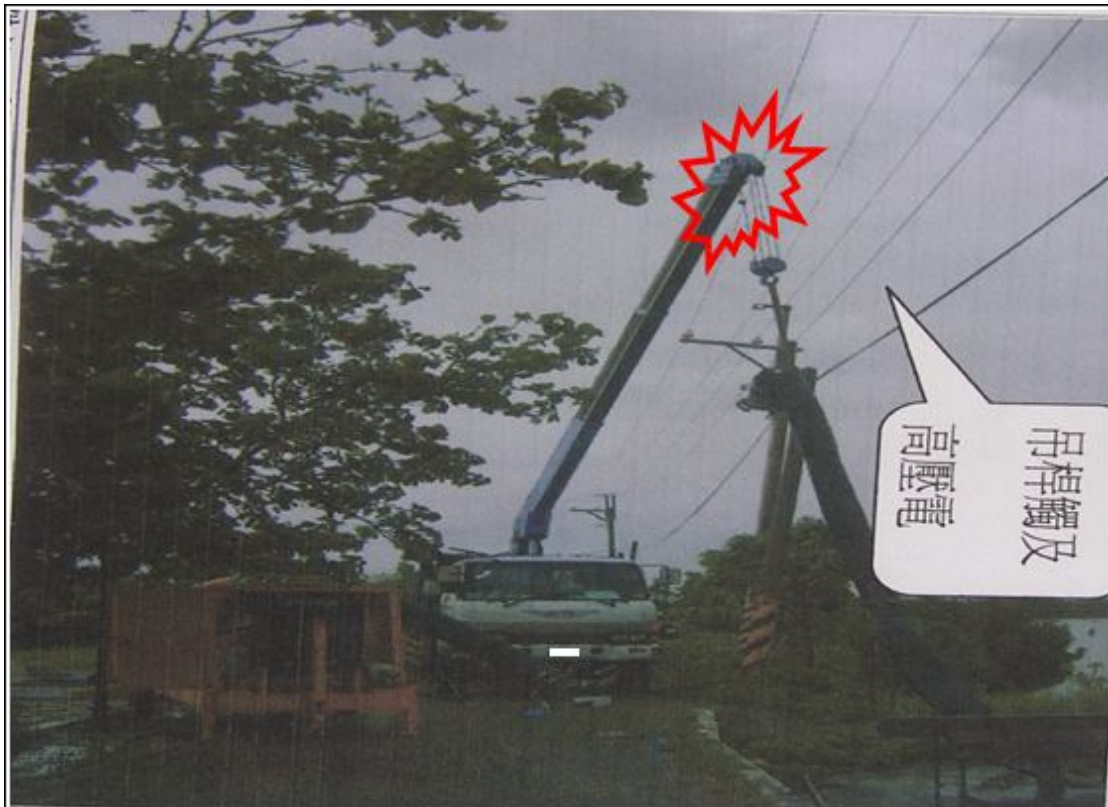
| 照片一 | 災害現場全景照片（照片係由○○派出所提供照片翻拍） |

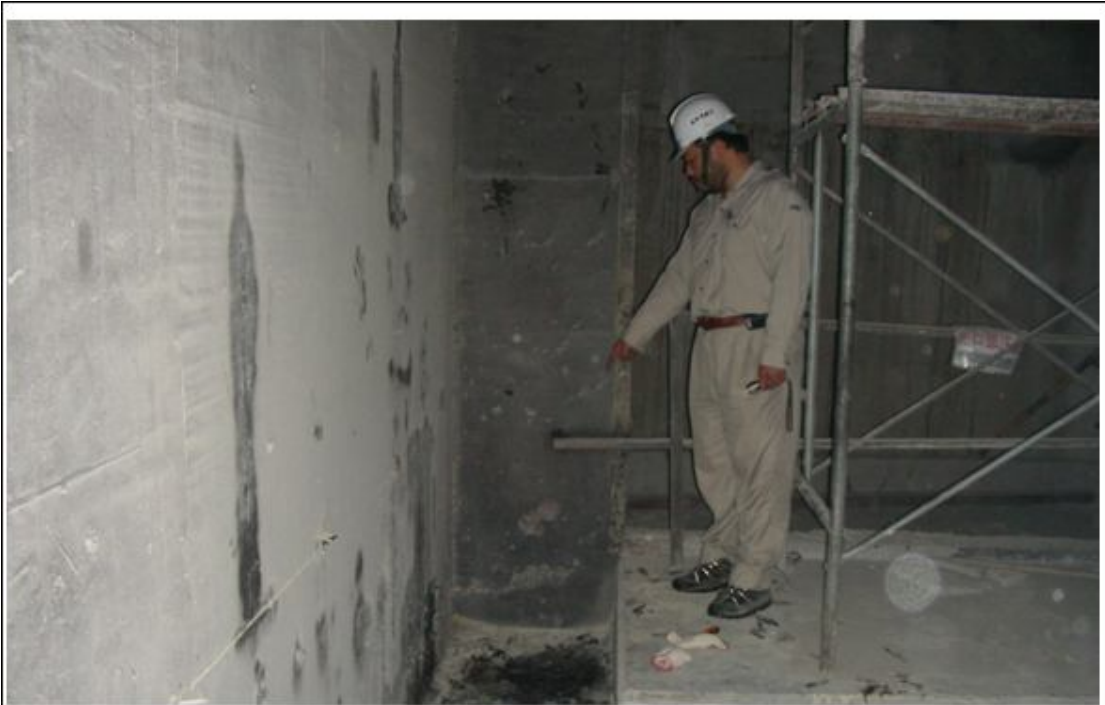
說明 2 照片中為發生事故許○○從事隔間牆螺桿切割工作處

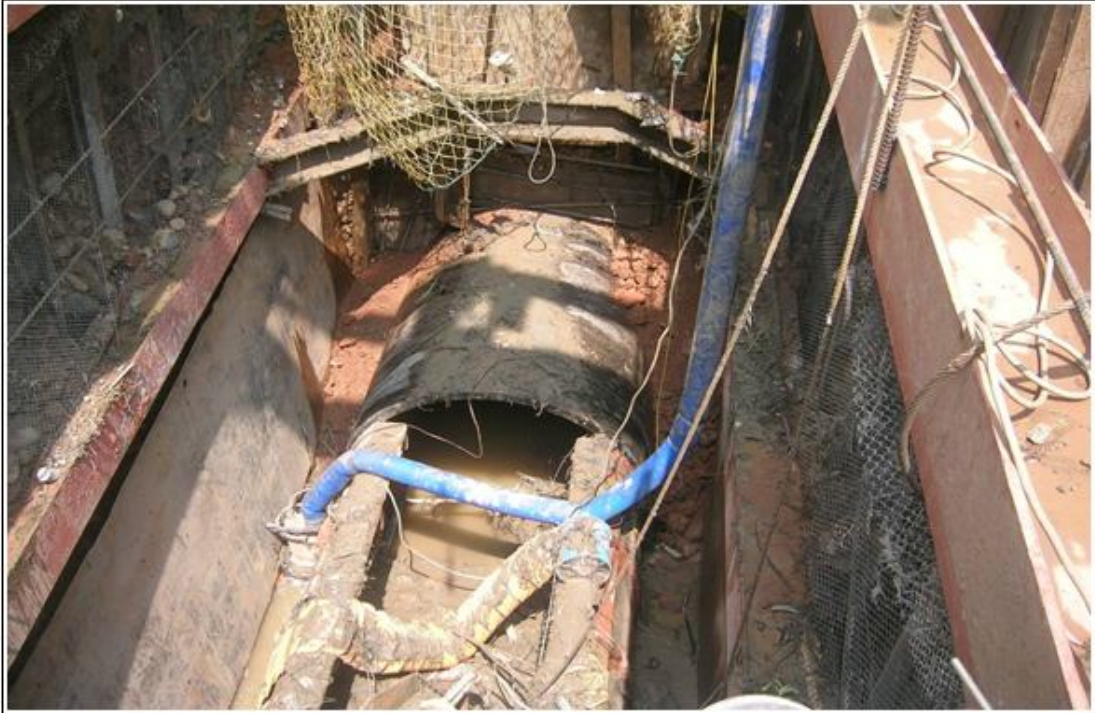
說明 附照 1 推進井內於災害發生前正施作第 1 支石墨鑄鐵管(DIP 管)
