97 年度營造業重大職災實例

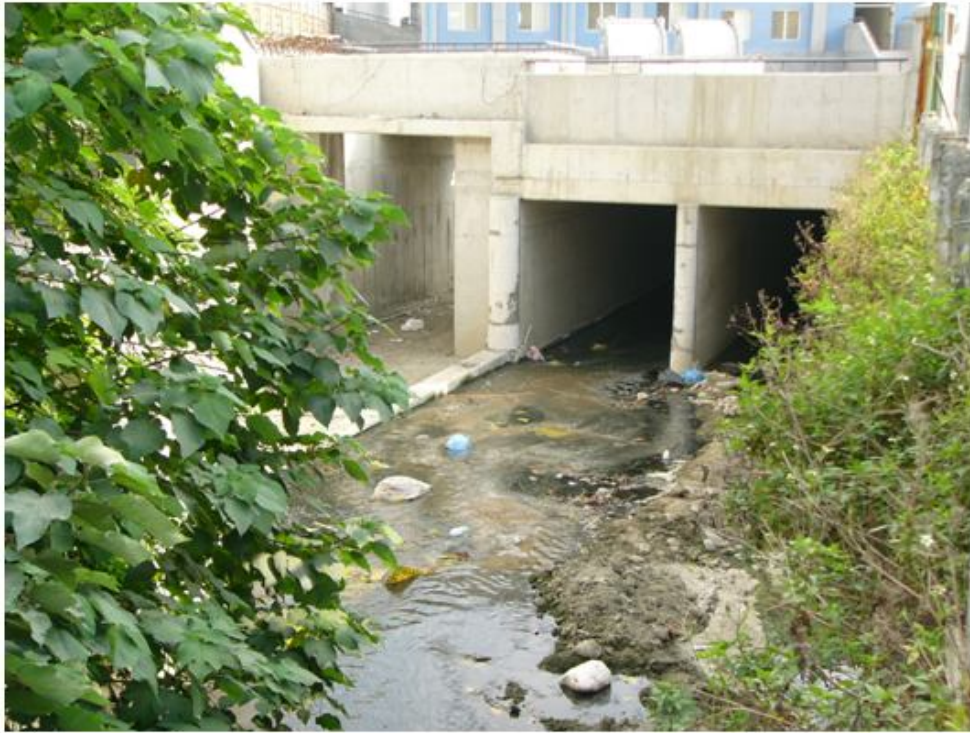
說明 相片 1，OO 鎮 OO 路旁重力排水渠道進入排水箱涵處，左側水道即為新建抽水站工程之前池入口。

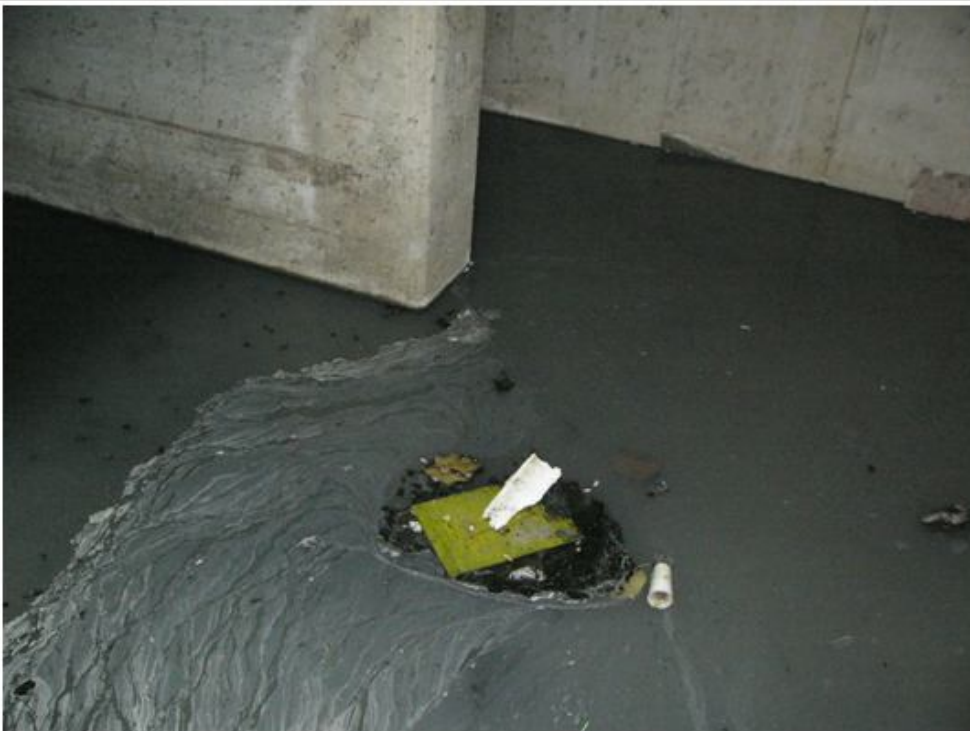
說明 相片 2，災害發生處，排水箱涵爬梯 A 處前因雜物積了 43 公分深之積水及污泥。
