102 年度全國重大 職業災害實例摘要 彙編(營造業以外)

中華民國一〇四年九月

102 年度營造業以外行業重大職災實例

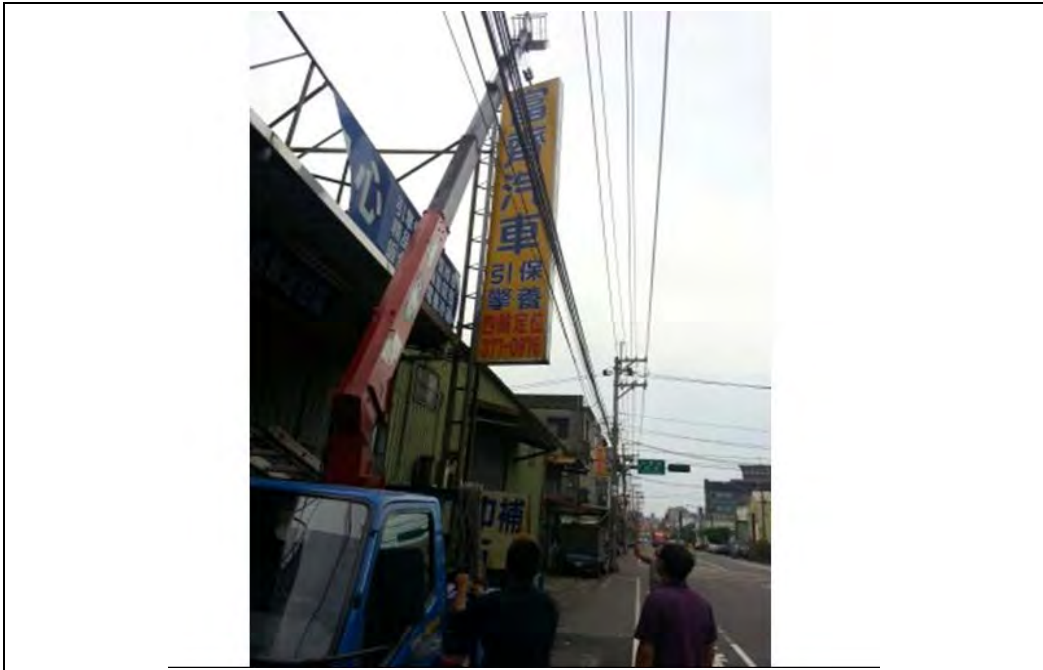
說明二 當時廣告招牌吊掛至欲安裝位置之高度位置約 9.7 公尺。

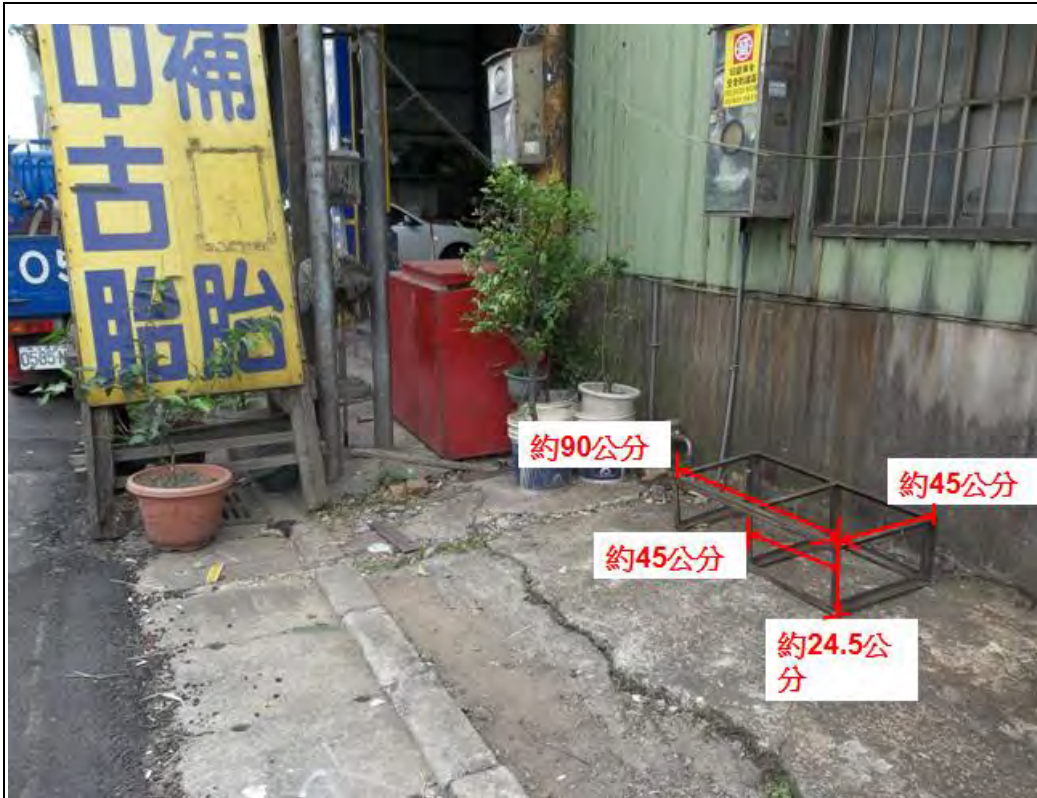
說明四 廣告招牌支架之延伸支架掉落之位置

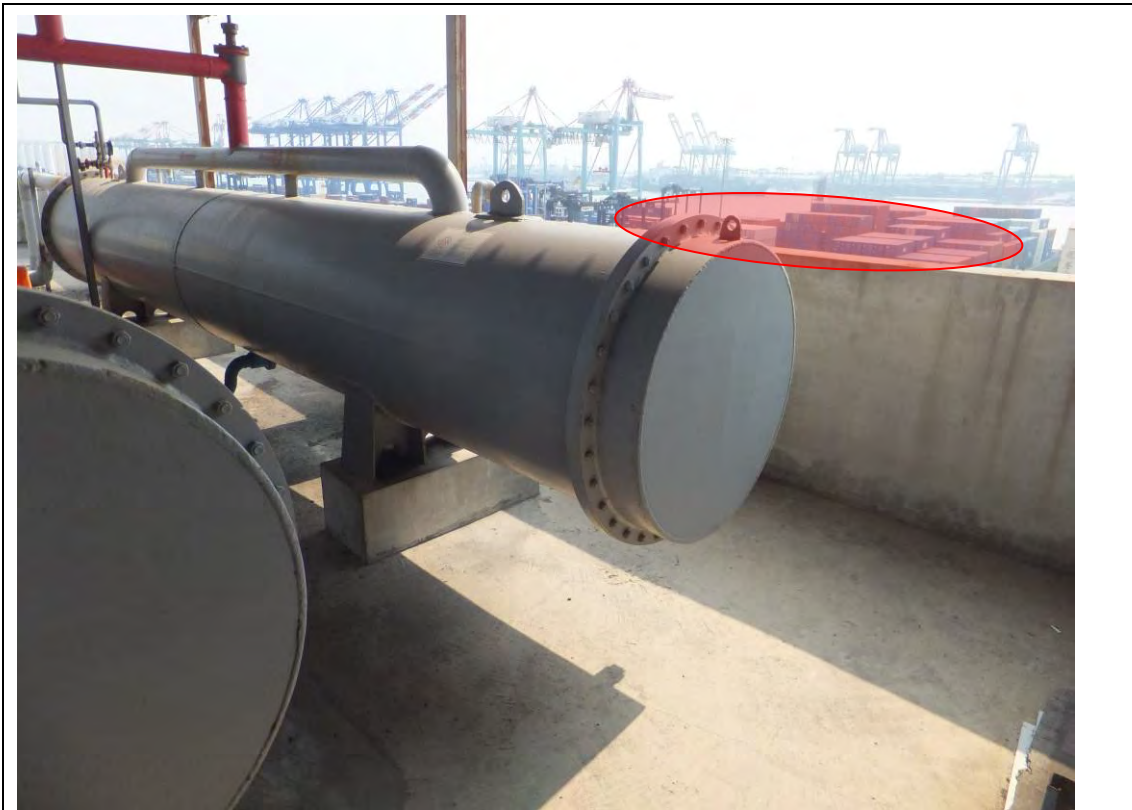
說明 3 | 墜落位置相對於頂樓女兒牆之位置(紅框處)。

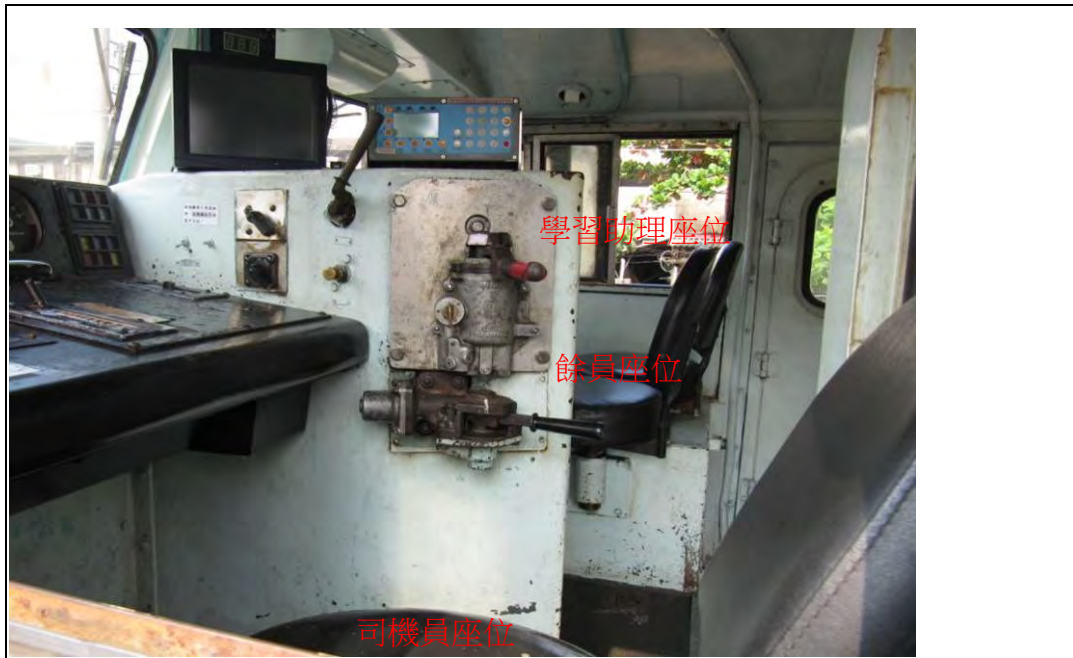
說明	駕駛室未設供站立時扶持之把手等及未有防止人員於乘坐或站立時摔落之防護措施。
----	---------------------------------------

(二) 雇主對於行使於軌道之載人車輛，應依下列規定：一、…二、應設置人員能安全乘坐之坐位及供站立時扶持之把手。……五、應有防止人員於乘坐或站立時摔落之防護措施。(勞工安全衛生設施規則第 143 條第 2 款、5 款暨勞工安全衛生法第 5 條第 1 項)

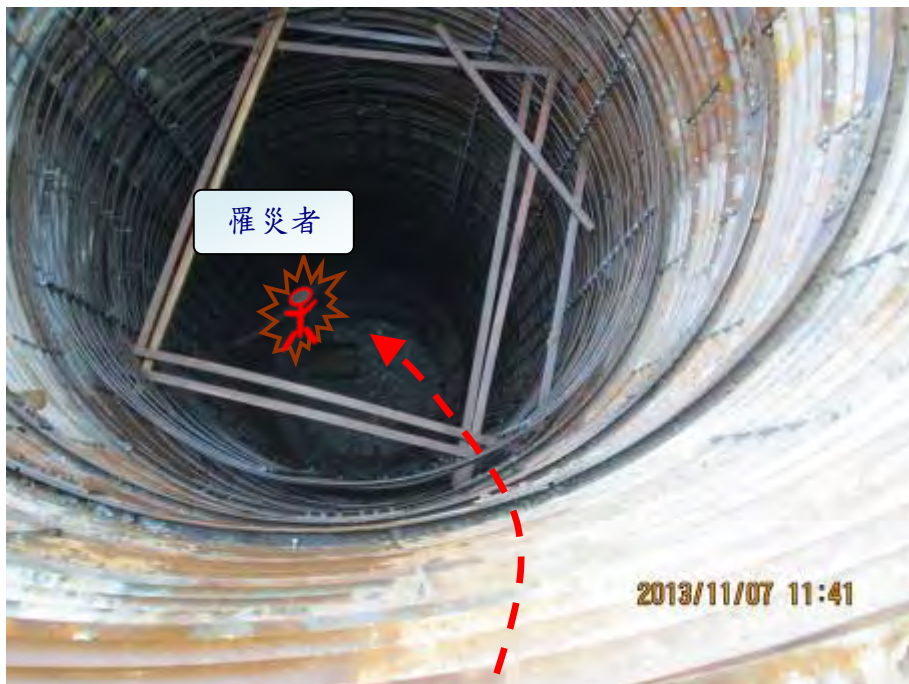
說明五 基樁坑洞現場照片(深度 15 公尺)

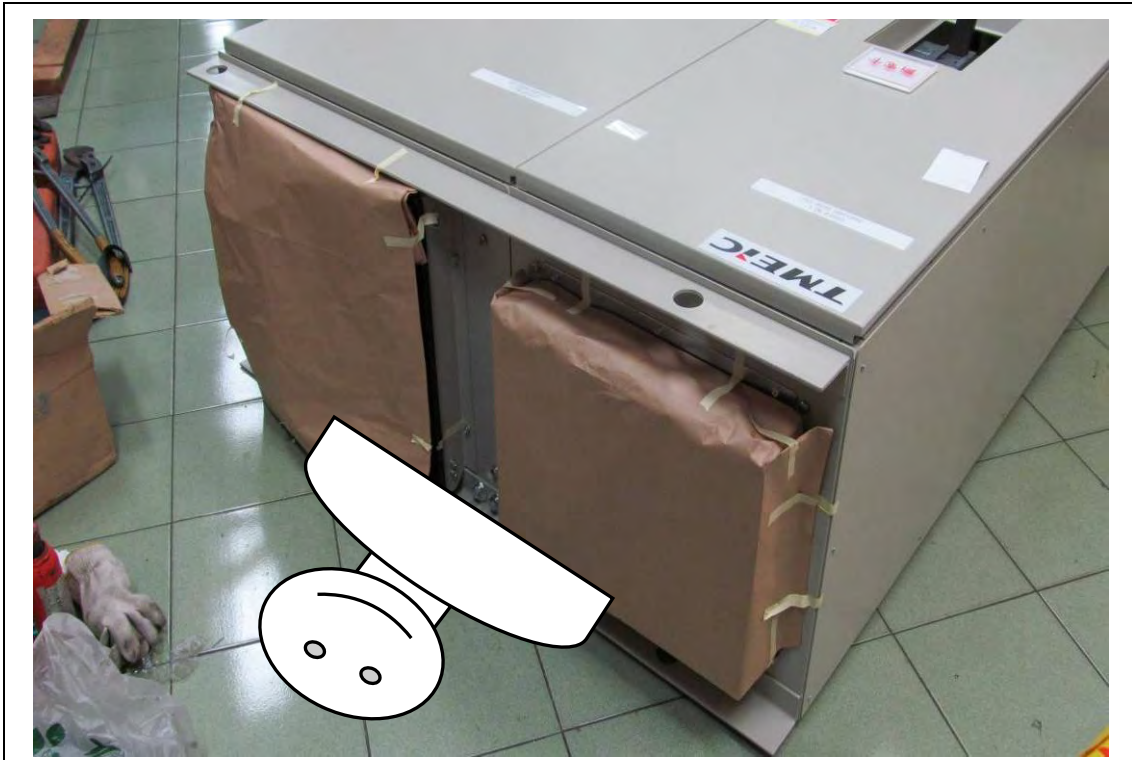
說明 3 災害發生時之模擬狀況，罹災者胸部被倒塌之配電盤壓住。

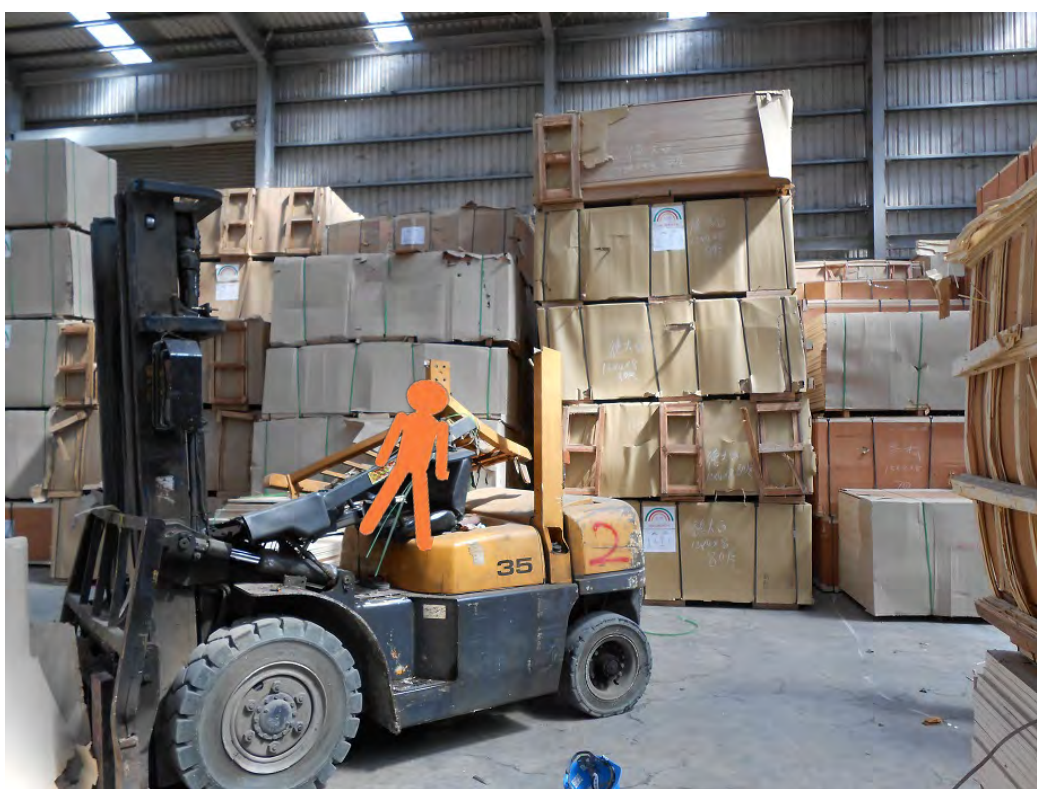
照片 2 堆高機頂蓬受壓損毀，罹災者作業位置(示意圖)。

- (一) 雇主對於堆高機之操作……其載運之貨物應保持穩固狀態，防止翻倒。
- (二) 雇主對荷重在1公噸以上之堆高機操作人員，應使其接受特殊作業安全衛生教育訓練。
- (三) (八) 雇主應依本法及有關規定會同勞工代表訂定適合其需要之安全衛生工作守則，報經檢查機構備查後，公告實施。

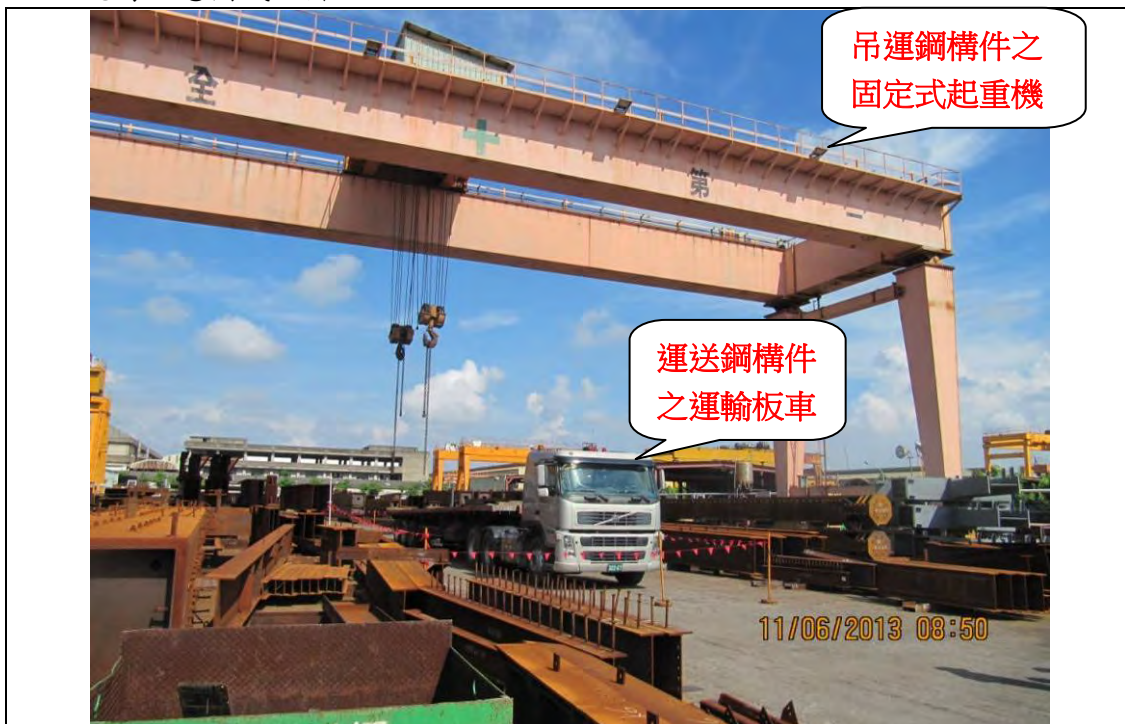
說明 照片 1： 肇災現場鋼構件成品儲放區全景。

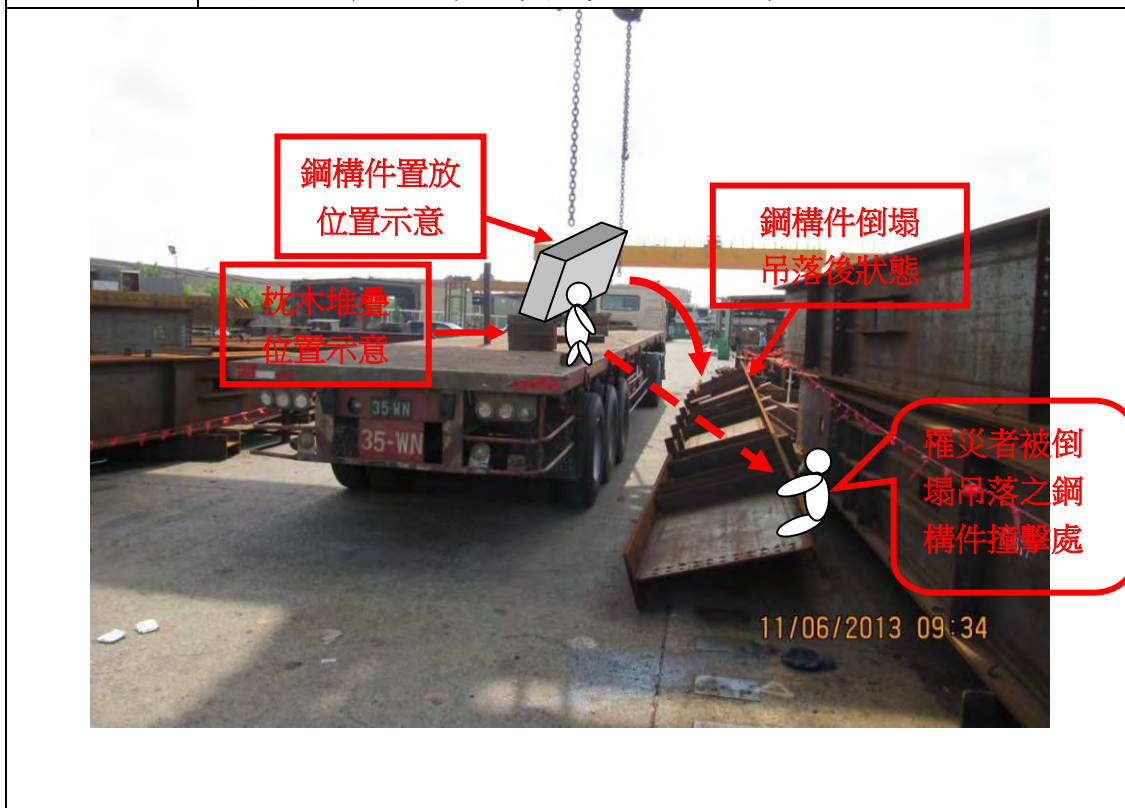
罹災者遭倒塌之鋼構件撞擊，造成腹部鈍挫傷併內出血、骨盆骨折併右側股髂動脈斷裂及出血性休克致死。

說明 照片 2： 運輸板車頭尾端各置一枕木組高度 40 公分及罹災被鋼構件壓傷處示意。

- 1、雇主對於堆置物料，為防止倒塌、崩塌或掉落，應採取繩索捆綁、護網、擋樁、限制高度或變更堆積等必要措施，並規定禁止與作業無關人員進入該等場所。(勞工安全衛生設施規則第 153 條暨勞工安全衛生法第 5 條第 1 項)
- 2、雇主使勞工於載貨台從事單一之重量超越一百公斤以上物料裝卸時，應指定專人採取下列措施：一、…，…，四、從事解纜或拆墊之作業時，應確認載貨臺上之貨物無墜落之危險。(勞工安全衛生設施規則第 167 條第 4 款暨勞工安全衛生法第 5 條第 2 項)
- 3、雇主應依勞工安全衛生法及有關規定會同勞工代表訂定適合其需要之安全衛生工作守則，報經檢查機構備查後，公告實施。(勞工安全衛生法第 25 條第 1 項)
- 4、雇主應依規定，置勞工安全衛生人員。(勞工安全衛生組織管理及自動檢查辦法第 3 條第 1 項暨勞工安全衛生法第 14 條第 1 項)。
- 5、雇主應依其事業規模、特性，訂定勞工安全衛生管理計畫，執行規定之事項…。於勞工人數在 30 人以下之事業單位得以執行紀錄或文件代替勞工安全衛生管理計畫。(勞工安全衛生組織管理及自動檢查辦法第 12 條之 1 暨勞工安全衛生法第 14 條第 1 項)
- 6、雇主對新僱勞工或在職勞工於變更工作前，應使其接受適於各該工作必要之安全衛生教育訓練。(勞工安全衛生教育訓練規則第 16 條第 1 項暨勞工安全衛生法第 23 條第 1 項)。
- 7、雇主對下列勞工，應使其接受特殊作業安全衛生教育訓練：一、…，六、使用起重機具從事吊掛作業人員，…。(勞工安全衛生教育訓練規則第 14 條第 1 項第 6 款暨勞工安全衛生法第 23 條第 1 項)。
- 8、雇主依規定實施之自動檢查，應訂定自動檢查計畫。(勞工安全衛生組織管理及自動檢查辦法第 79 條暨勞工安全衛生法第 14 條第 2 項)。
- 9、雇主對於勞工保險月投保薪資應按被保險人之月薪總額，依投保薪資分級表之規定投保。(勞工保險條例第 14 條第 1 項)。

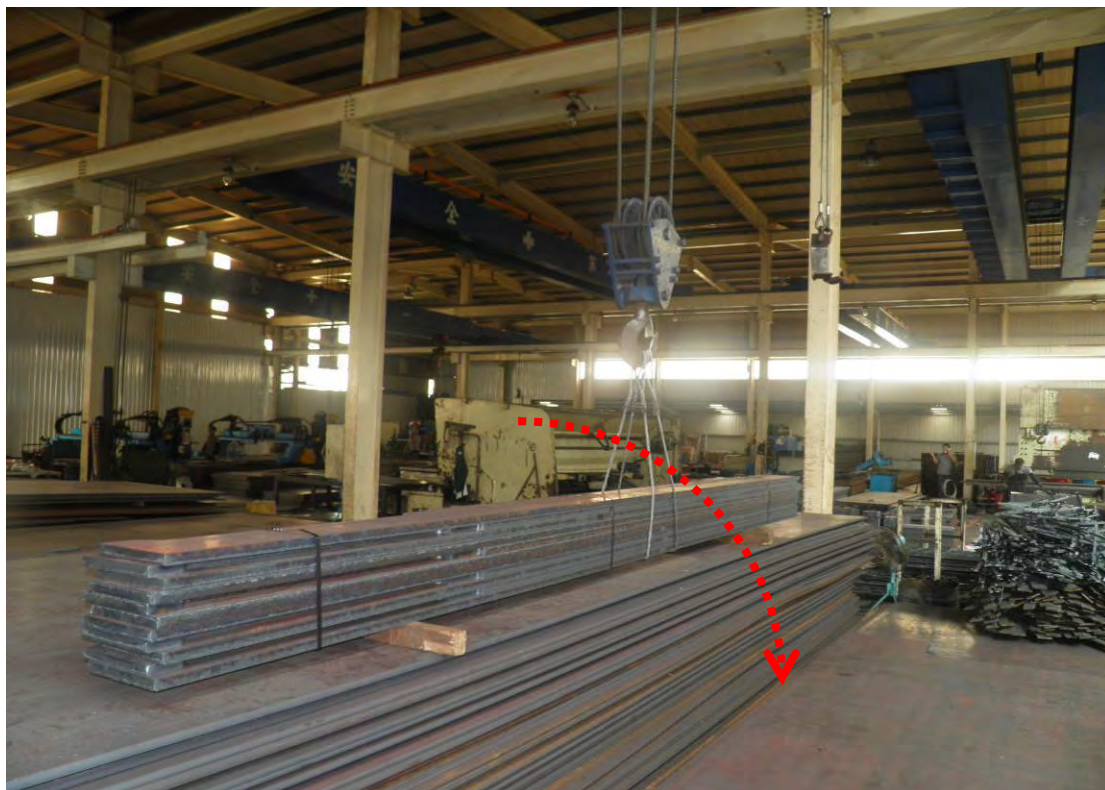
照片 1：重約 3.5 公噸之鐵板成品(災害後現場模擬)

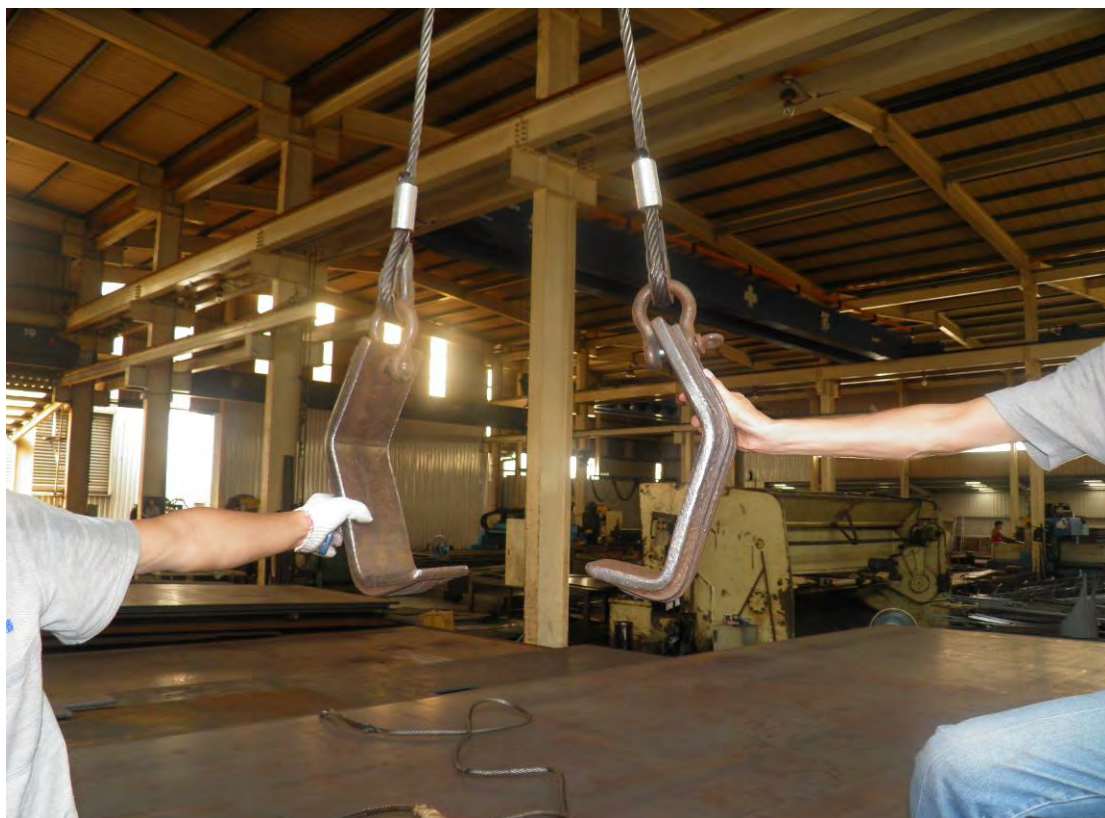
照片 2：罹災者使用之 L 型吊具

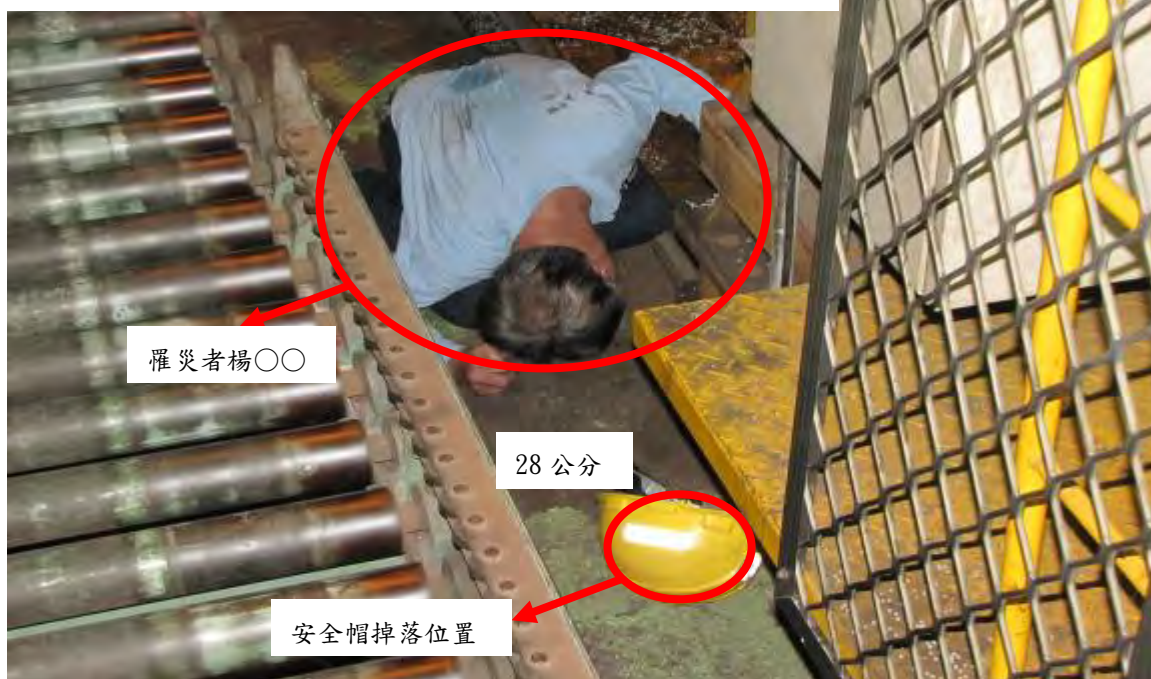
1 號自動存取機第一時間罹災者位置(因救員將吊籃升起)

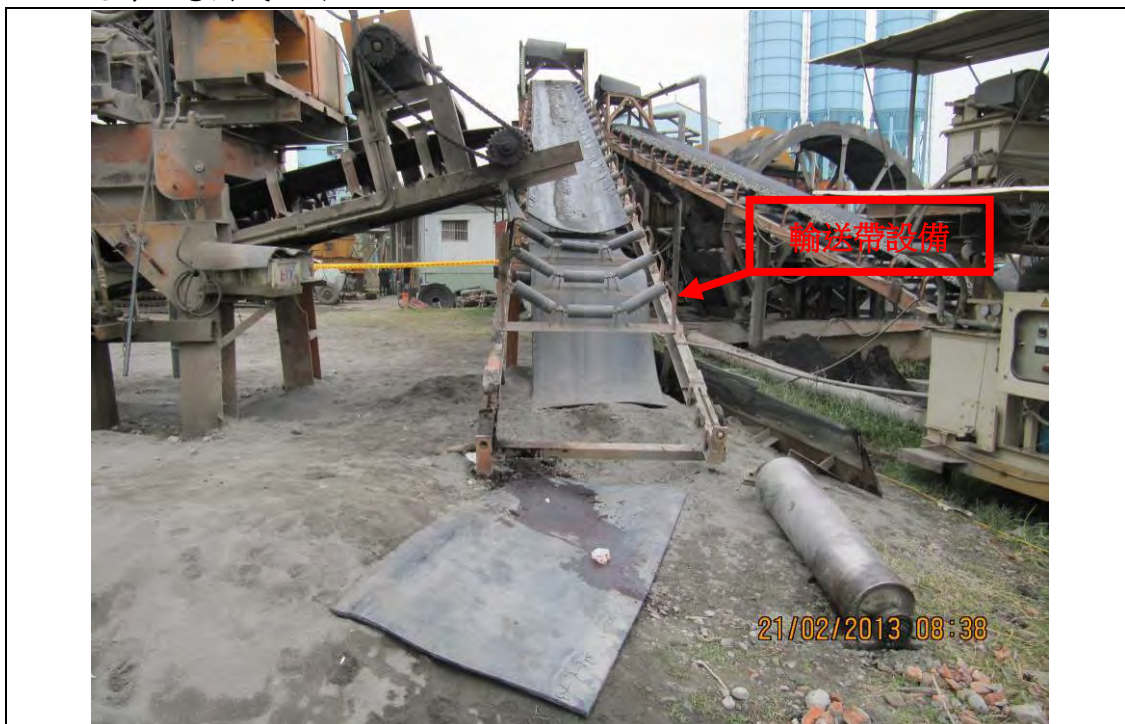
說明 照片 1： 肇災之廠內碎石作業區輸送帶設備。

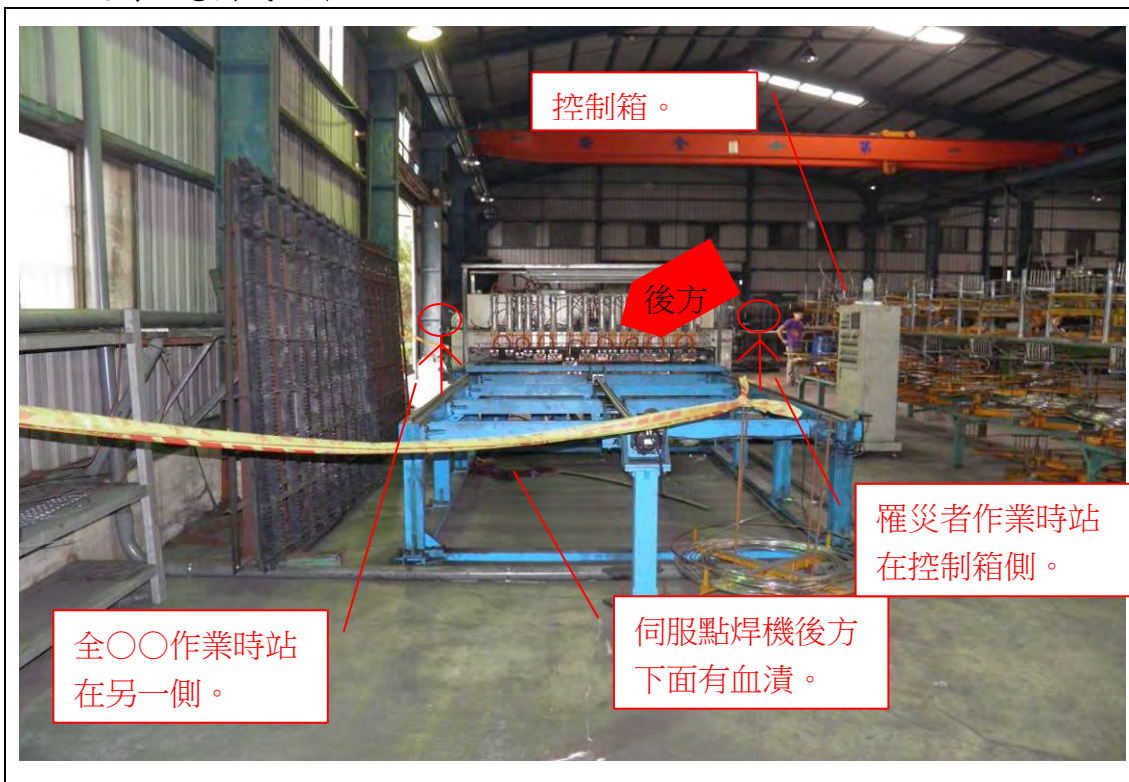
說明：罹災者作業時站在控制箱側，全○○作業時站在控制箱另一側示意圖。

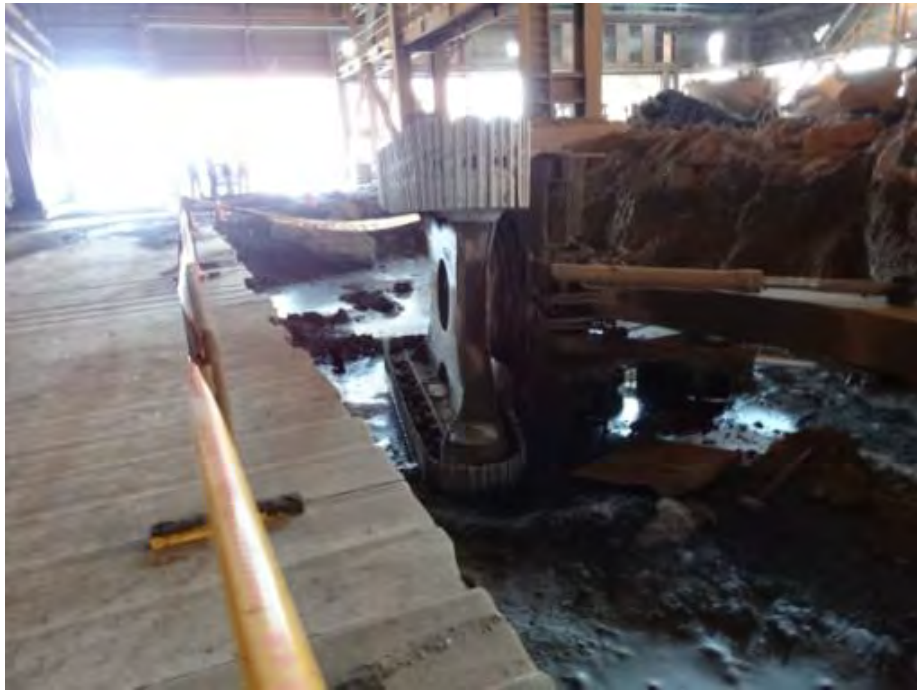
說明 轉爐室內渣場二次冷卻區自設車道未設有護堤

- (一) 雇主對於勞工工作場所之自設道路，應依下列規定辦理：一、…。二、危險區應設有標誌杆或防禦物。…。(勞工安全衛生設施規則第 118 條第 2 款暨勞工安全衛生法第 5 條第 2 項)
- (二) 雇主應依其事業規模、特性，訂定勞工安全衛生管理計畫，執行規定之事項。……於勞工人數在 30 人以下之事業單位得以執行紀錄或文件代替勞工安全衛生管理計畫。(勞工安全衛生組織管理及自動檢查辦法第 12 條之 1 暨勞工安全衛生法第 14 條第 1 項)

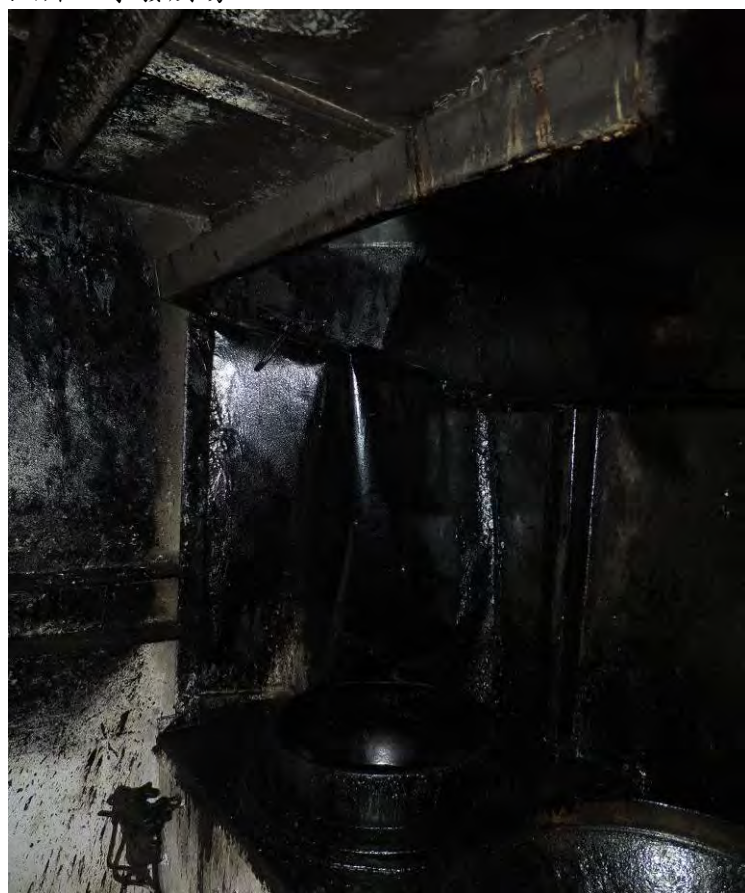
照片 2 廚房加熱鍋東北側瀝青噴濺狀況
